TILTA NUMURS	002	TILTA NOSAUKUMS	Apvedtilts pār Ventu Ventspilī	NOVADS	Ventspils pilsēta	LVC NODAĻA	Ventspils brīvostas pārvalde
ĢEOGRĀFISKĀS KOORDINĀTAS		AUTOCEĻŠ (KODS, NOSAUKUMS)		Apvedceļa tilts, Fabrikas iela		KILOMETRS	0.3
GARUMS	PLATUMS	CEĻŠ VIRS

Inventarizācijas datu forma

Tilta Nr. 002	Nosaukums APVEDTILTS PĀR VENTU VENTSPILĪ	Rajons VENTSPILS PILSĒTA	Būvēts 2009	Savākšanas dat. 08.01.2024 25.01.2024	Savāca J.ROŽĪTE
-------------------------	--	-----------------------------	----------------	---	--------------------

002 – Apvedtilts pār Ventu Ventspilī
Inspicēja: Juris Rozīte – 08.01.2024; 25.01.2024

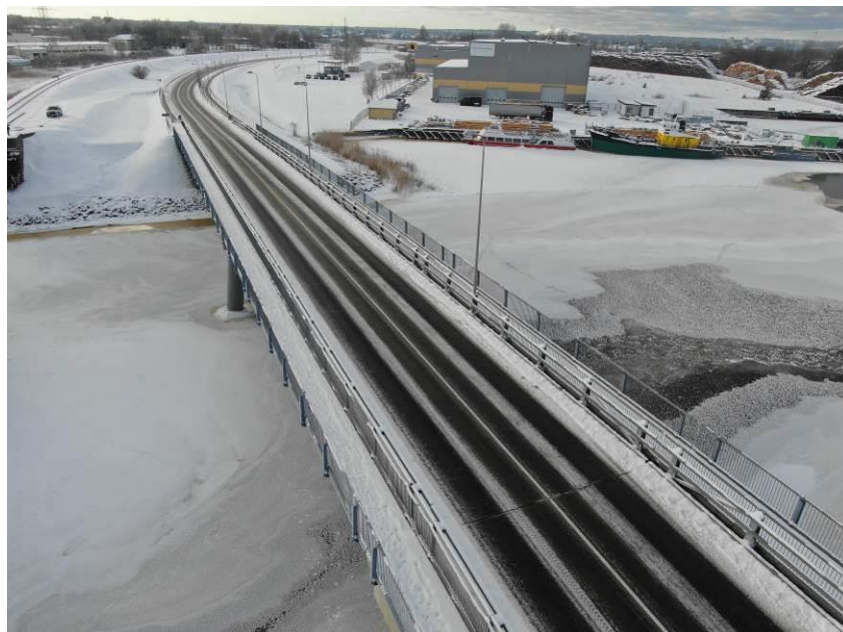
1. Tilta brauktuvei vietām lokāli bojājumi epoksīda mastikas pretslīdes pārklājumā, sanesumi malās (Skat.att.3.,4.,5.,6. un 13.).
2. Sabrucis betons pie deformācijas šuvēm virs krasta balstiem Nr.1 un Nr.5 (Skat.att.4. un 7.). Atsevišķi mehāniski tērauda daļas bojājumi deformācijas šuvēm (Skat.att.5. un 6.).

3.att. Pretslīdes pārklājums uz brauktuves.
Skats uz brauktuvi no augšas Pārventas puses.

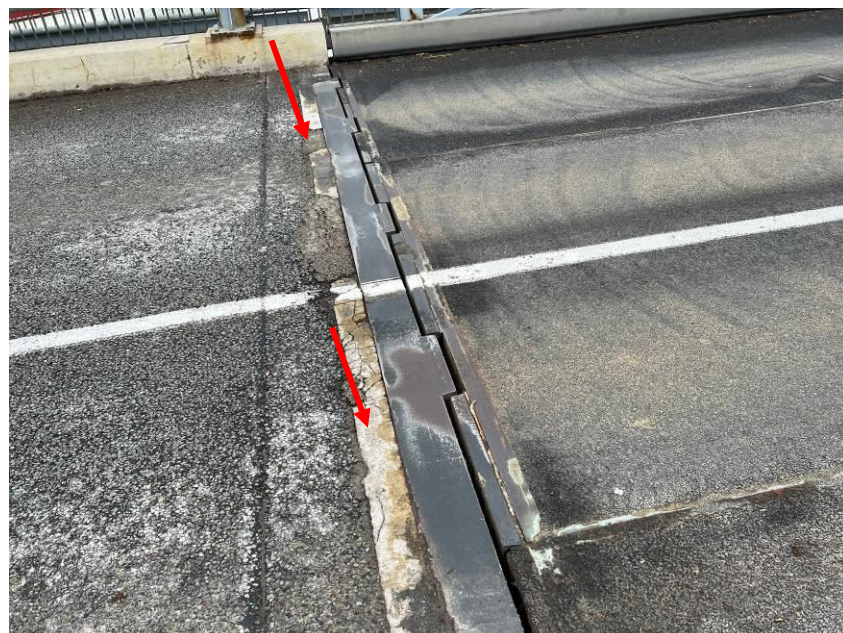
4.att. Pretslīdes pārklājuma, šuves sliekšņa un asfaltbetona
seguma bojājumi uz brauktuves pie deformācijas šuves.
Skats uz brauktuvi virs krasta balsta Nr.1.

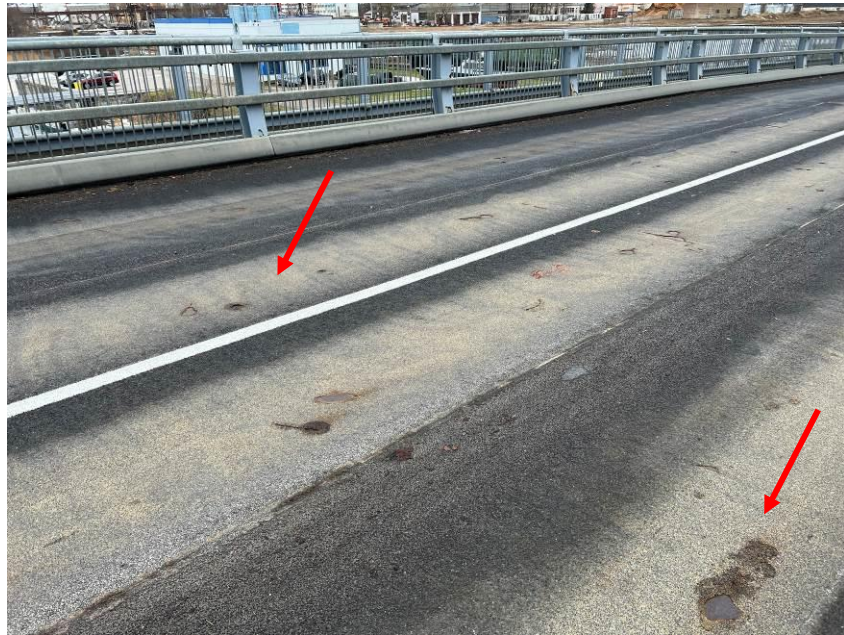
5.att. Pretslīdes pārklājuma bojājumi uz brauktuves.
Skats 3.laidumā.

10	Pretslīdes pārklājuma bojājumu remonts uz tilta brauktuves (7 mm), t.sk. pārsegums konstrukcijas remontam	m ²	100.00	50	5000.00	Darba Nr.S7.1
11	Rūpnieciski ražotas jaunas ūdens necaurlaidīgu deformācijas šuvju izbūve uztilta brauktuves ar ūdens novadsistēmu	m	1000.00	46	46000.00	Darba Nr.S7.3
12	Ietves, margu un barjeru stabiņu konstrukcijas demontāža, novietošana glabāšanā un atpakaļmontāža	m	350.00	312	109200.00	Darba Nr. S1.3
13	Barjeru stabiņu konstrukcijas skrotēšana	gb.	55.00	112	6160.00	Darba Nr. S4.3
14	Barjeru stabiņu konstrukcijas aizsargpārklājuma izveidošana ar karstā cinka pārklājumu, LVS ISO 1461	kg	0.75	11200	8400.00	Darba Nr. S4.3, S5.4
15	Barjeru stabiņu konstrukcijas krāsošana C4_KLASE_LVS EN_SO_12944-5:1012I, C4_vides_iedarbības_klase, A4.07_krāsošanas_sistēmanoturīga_pret_UV. Biezums_280mk. 15 gadi. Kalpošanas laiks lielāks par 15 gadiem	m ²	28.00	269	7532.00	Darba Nr. S4.3, S5.4

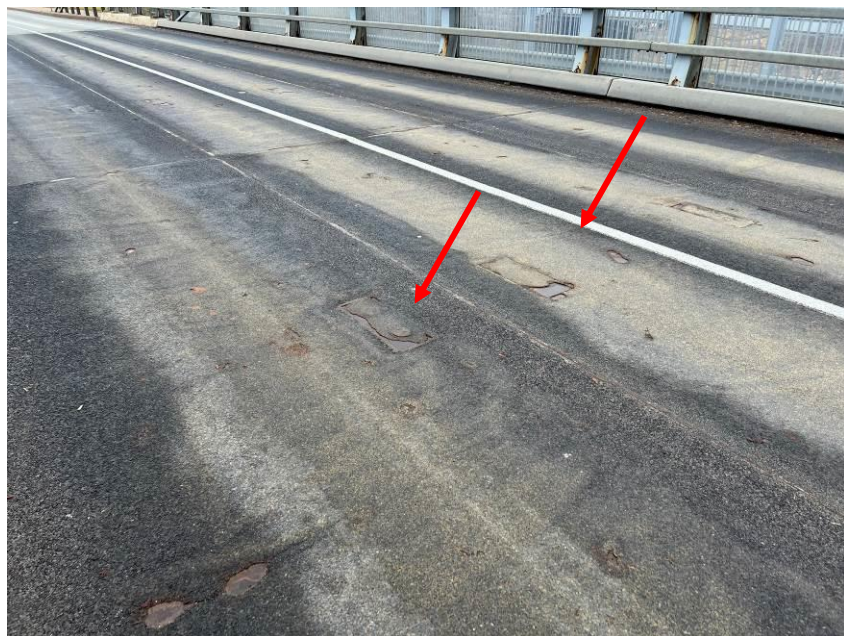
6.att. Pretslīdes pārklājuma bojājumi uz brauktuves.
Skats 4.laidumā.

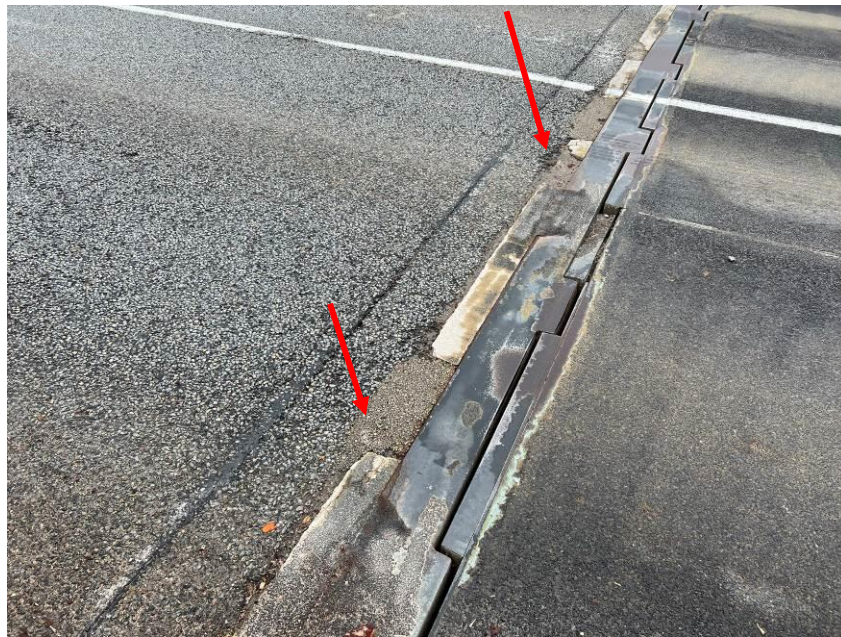
7.att. Pretslīdes pārklājuma, šuves sliekšņa un asfaltbetona seguma bojājumi uz brauktuves pie deformācijas šuves.
Skats uz brauktuvi virs krasta balsta Nr.5.

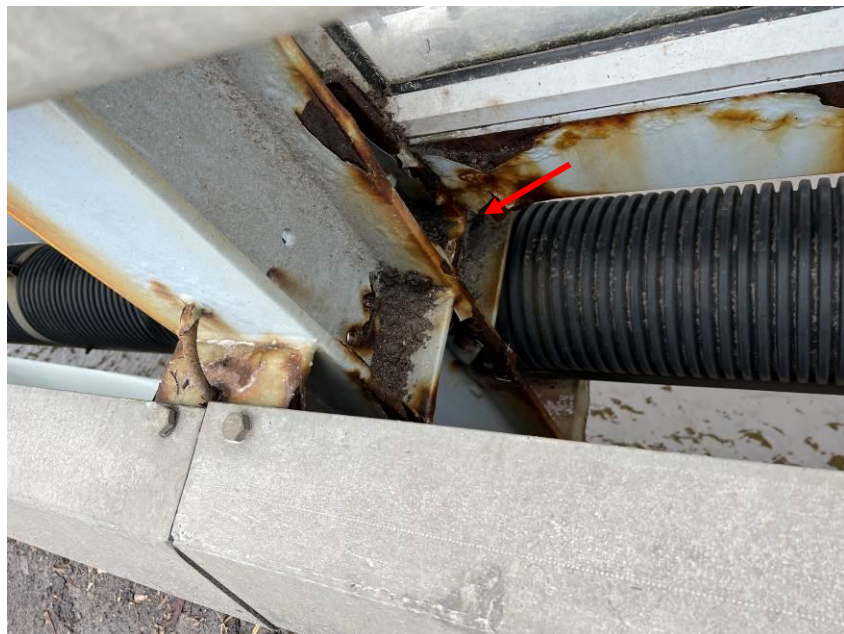
3.Stipra barjeru stabiņu konstrukcijas korozija. (Krāsojuma biezums – 100-700 mikr.) (Skat.att.10.,11.,12.,13.,14.,15.,16.,17.,18. un 19.).
4.Vietām korozija ietves konstrukcijā (Skat.att. 13.,14. un 24.).

10.att. Stipra barjeras stabiņa korozija lejasdaļā pie sijas stiprinājuma. Skats 1.laidumā lejteces pusē.

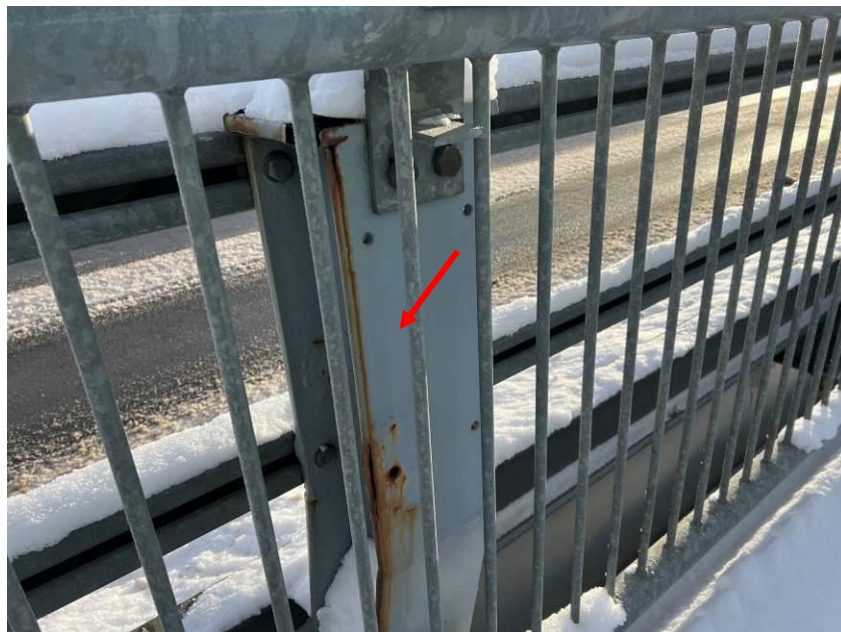
11.att. Stipra barjeras stabiņa korozija augšdaļā.
Skats 4.laidumā lejteces pusē.

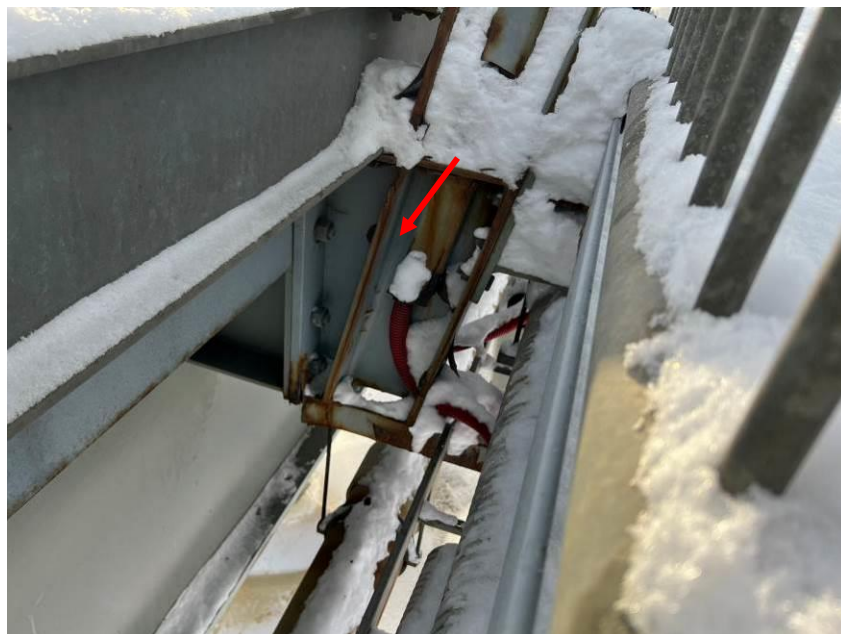
12.att. Stipra barjeras stabiņa korozija lejasdaļa pie sijas stiprinājuma. Skats 3.laidumā lejteces pusē.

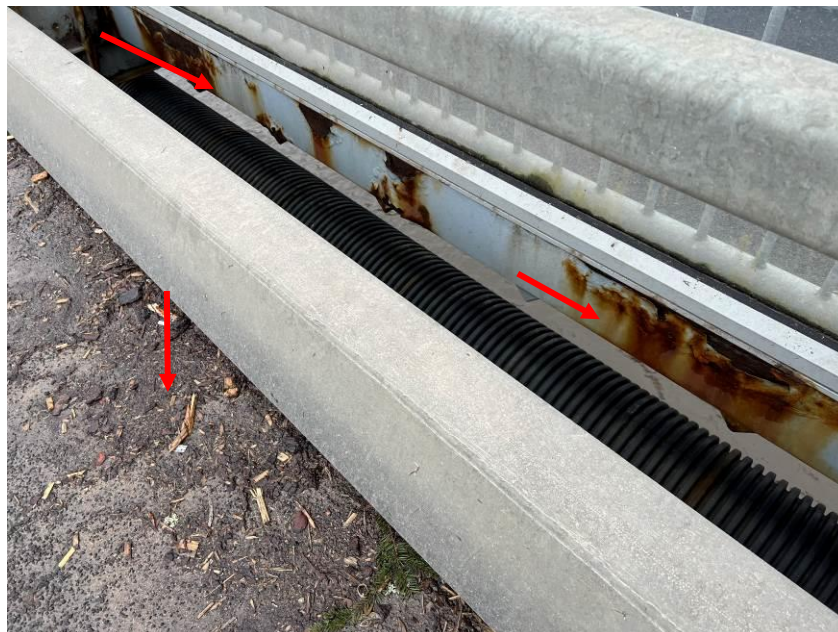
13.att. Ietves daļu korozija lejasdaļā pie sijas. Sanesumi uz brauktuves stiprinājuma. Skats 2.laidumā lejteces pusē.

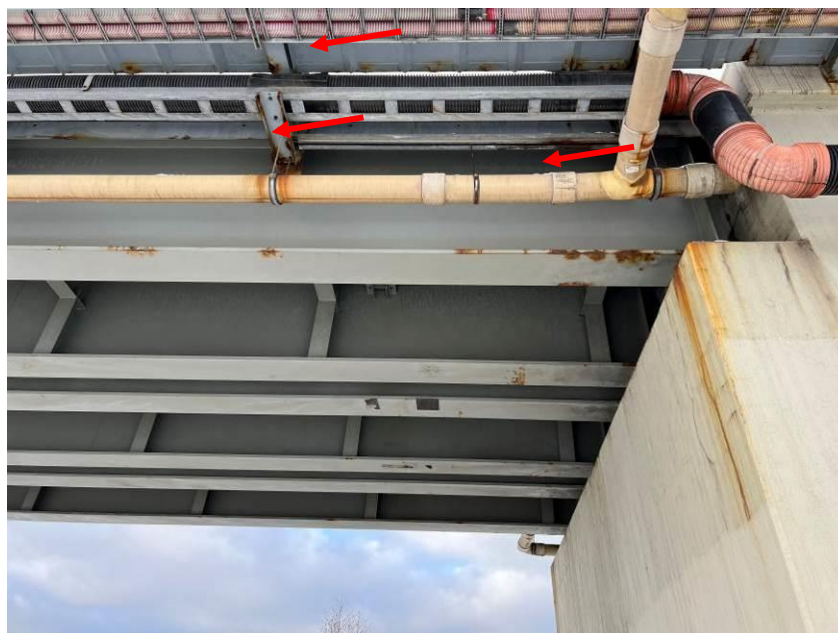
14.att. Stipra barjeras stabiņa konstrukcijas korozija lejasdaļā pie sijas stiprinājuma. Stipri korodē komunikāciju kronšteins. Vietām korozija ietves konstrukcijā . Skats 4.laidumā augšteces pusē.

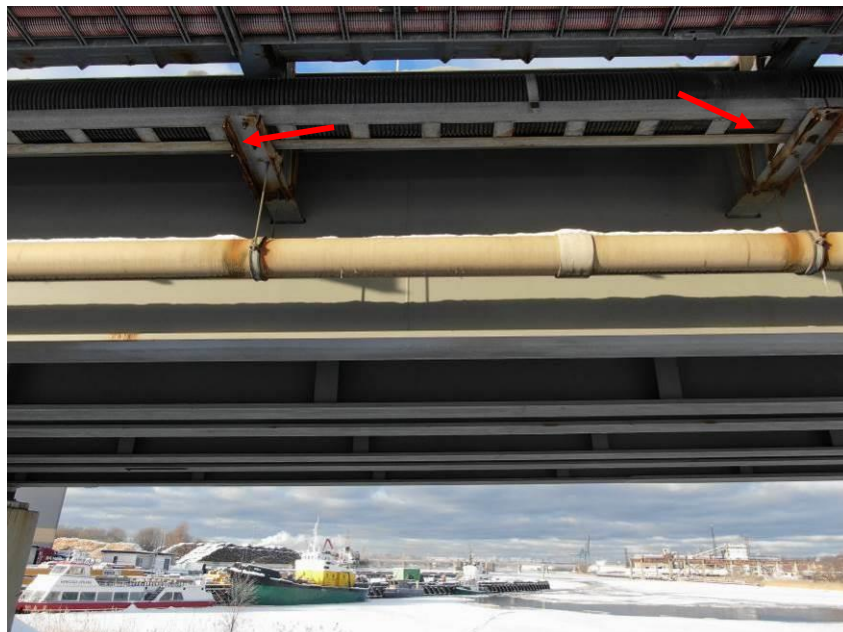
15.att. Stipra barjeras stabiņa konstrukcijas korozija lejasdaļā pie sijas stiprinājuma. Stipri korodē komunikāciju kronšteins.
Skats 1.laidumā augšteces pusē.

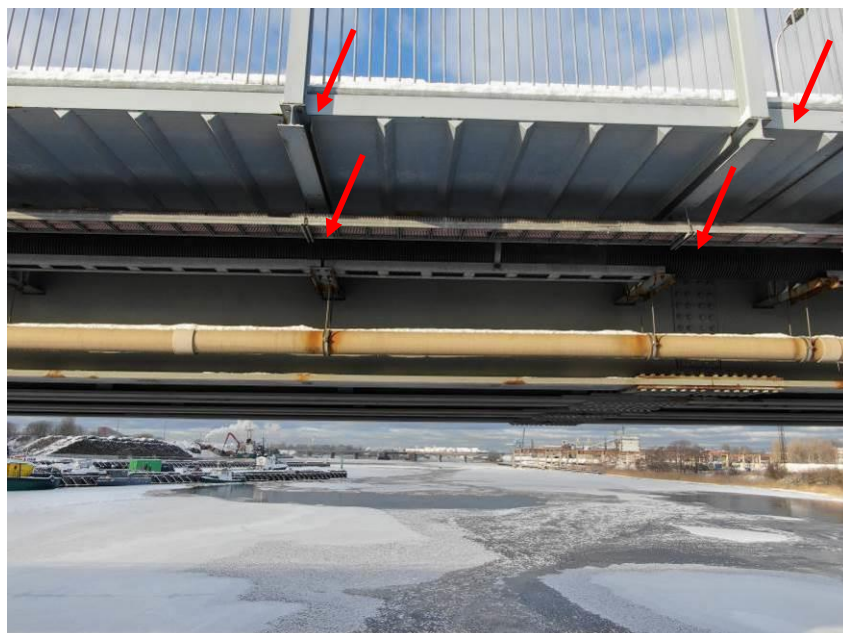
16.att. Stipra barjeras stabiņa konstrukcijas korozija lejasdaļā pie sijas stiprinājuma. Stipri korodē komunikāciju kronšteins.
Vietām korozija ietves konstrukcijā
Skats 2.laidumā augšteces pusē.

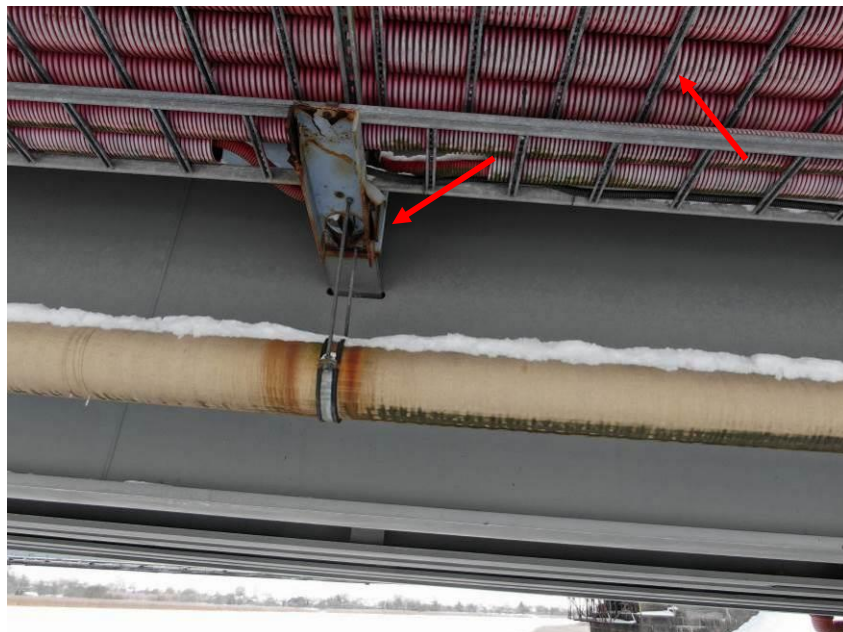
10. Notiek noplūde no komunikācijām. (Skat.att.52.).
11. Nolietojusies kuģošanas zīme. (Skat.att.53.).
12. Nolietojusies komunikāciju aizsargcaurule - pie demontāžas tās var salūzt. (Skat.att.17.,54.).

17.att. Stipra barjeras stabiņa konstrukcijas korozija lejasdaļā pie sijas stiprinājuma. Stipri korodē komunikāciju kronšteins. Nolietojusies komunikāciju aizsargcaurule - pie demontāžas tās var salūzt
Skats 1.laidumā lejteces pusē.

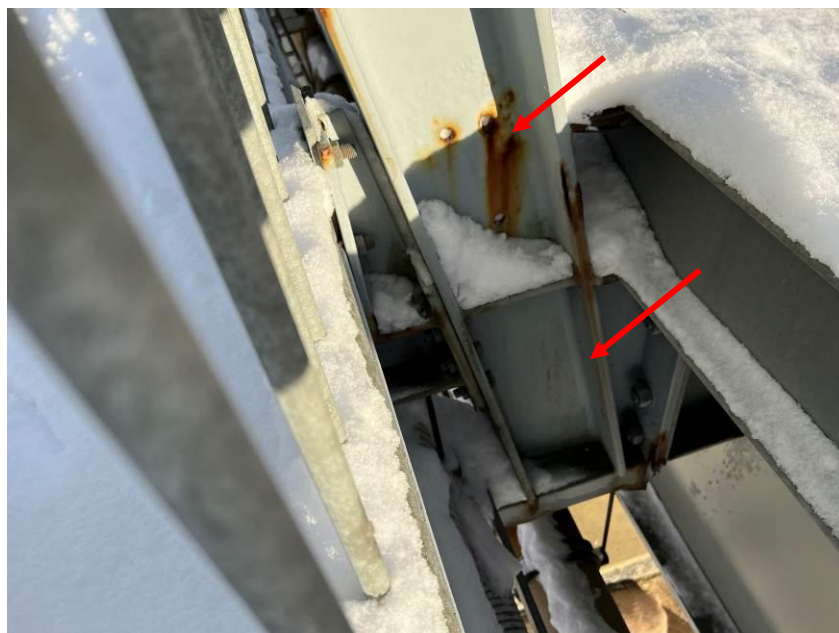
18.att. Stipra barjeras stabiņa korozija.
Skats 1.laidumā lejteces pusē.

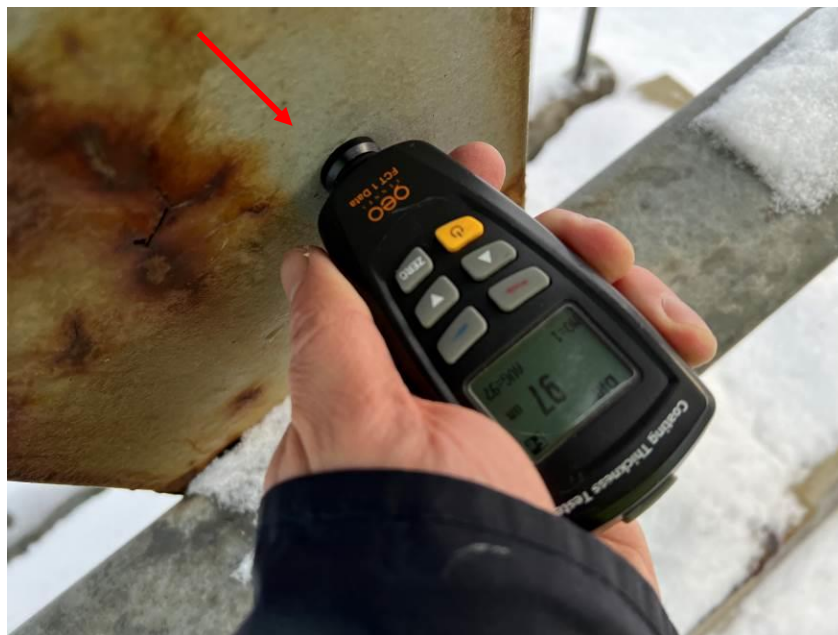
19.att. Barjeras stabiņa krāsojuma kārtas biezuma pārbaude.
(97-350mmk) Skats 1.laidumā augšteces pusē.

Nr. p.k.	Veiktais mērījums	Rezultāts	Komentārs	Piezīmes
1.	Krāsas biezuma mērījums barjeru stabiņu konstrukcijai	97-350 mmk Vizuāli redzama stipra korozija	Neatbilst Būvprojekta prasībām, stipra korozija - jāveic remonts	19.att.
2.	Karbonizācijas dziļuma mērījums betonā krasta balsta Nr.1 ķermenim	0-2mm	Nebūtisks (15 gados)	33.att.
3.	Betona stiprība pārbaude krasta balsta Nr.1 ķermenim ar Šmita āmuru	38.40 N/mm ²	Atbilst Būvprojekta prasībām C30/37	Tabula Nr.2
4.	Betona stiprība pārbaude krasta balsta Nr.5 ķermenim ar Šmita āmuru	38.00 N/mm ²	Atbilst Būvprojekta prasībām C30/37	Tabula Nr.3
5.	Tilta brauktuves nivelēšana pa tilta asi	Sijām ir būvpacēlums 100,70,60,100mm	Atbilst Būvprojekta prasībām	Shēma Nr.1

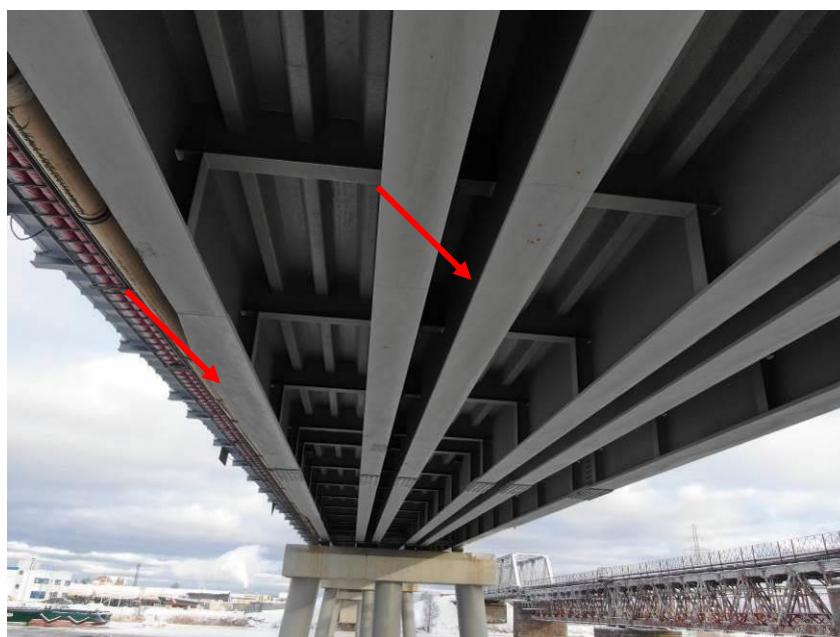
5. Korodē apgaismes stabu pamatnes skrūves
6. Laiduma siju tērauda konstrukciju lokāla korozija (Skat.att.20.,21., 22.,23.,24.,25.,26.,27.,28. un 29.).
7. Krasta balstiem notecējumi uz balsta ķermeņa, notiek ķīmiski procesi betonā – veidojas plaisu tīkls. (Skat.att.30.,31. un 45.). Brauktuves virsmas ūdens tek uz balstīklām un uzkalas, korodē balstīklu tērauda daļas. (Skat.att.35. un 46.). Krasta balstiem bojāti konusa nostiprinājumi. (Skat.att.32. un 48.). Uz krasta balsta Nr.1 ķermeņa grafiti zīmējumi (Skat.att.31.). Pie krasta balsta Nr.5 trūkst krasta nostiprinājumu akmeņi (Skat.att.47.).

20.att. Sijām vietām sākusies korozija.
Skats uz 1.laidumu no apakšas.

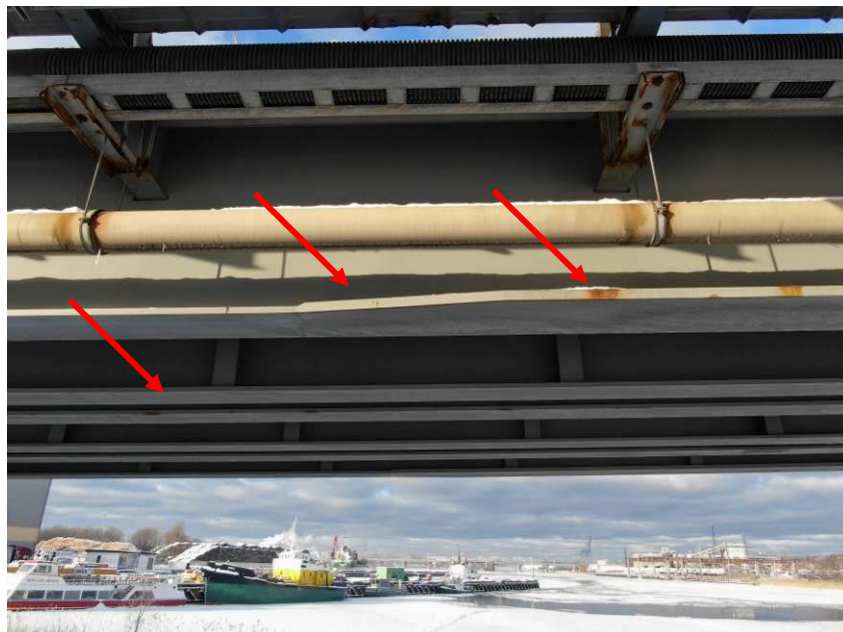
21.att. Sijām vietām sākusies korozija.
Skats uz 1.laidumu no apakšas augšteces puses.

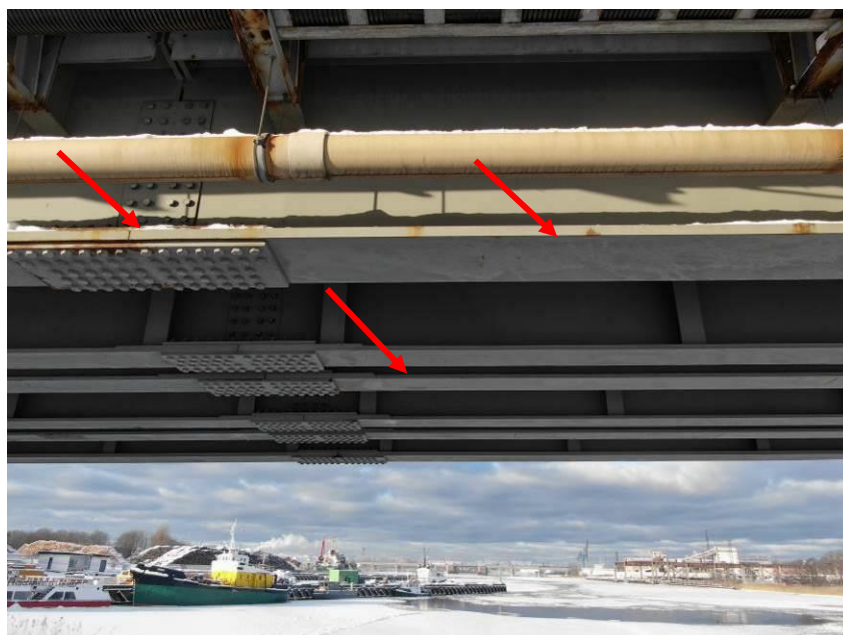
22.att. Sijām savienojuma sākusies korozija.
Skats uz 1.laidumu no apakšas augšteces puses.

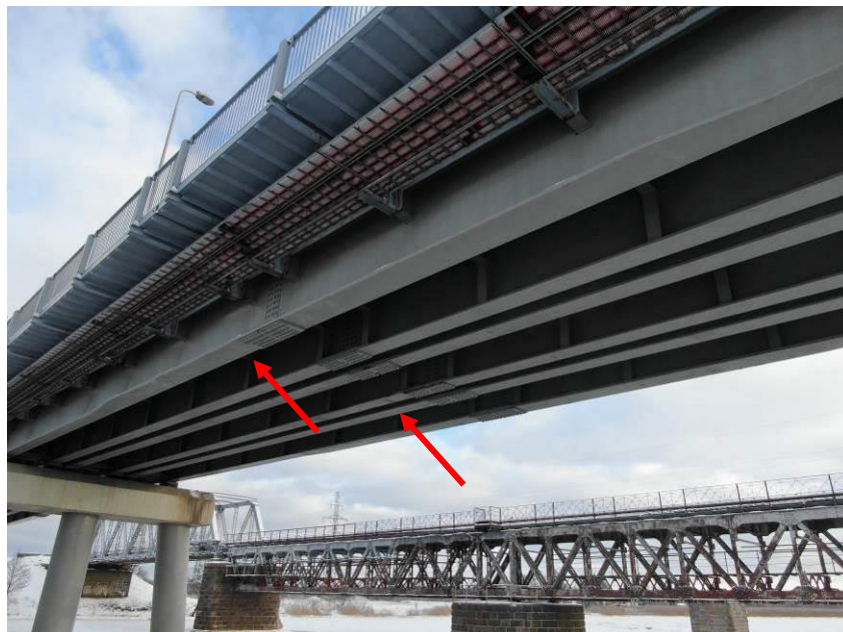
23.att. Korozija ietves konstrukcijā.
Skats 2.laidumā lejteces pusē.

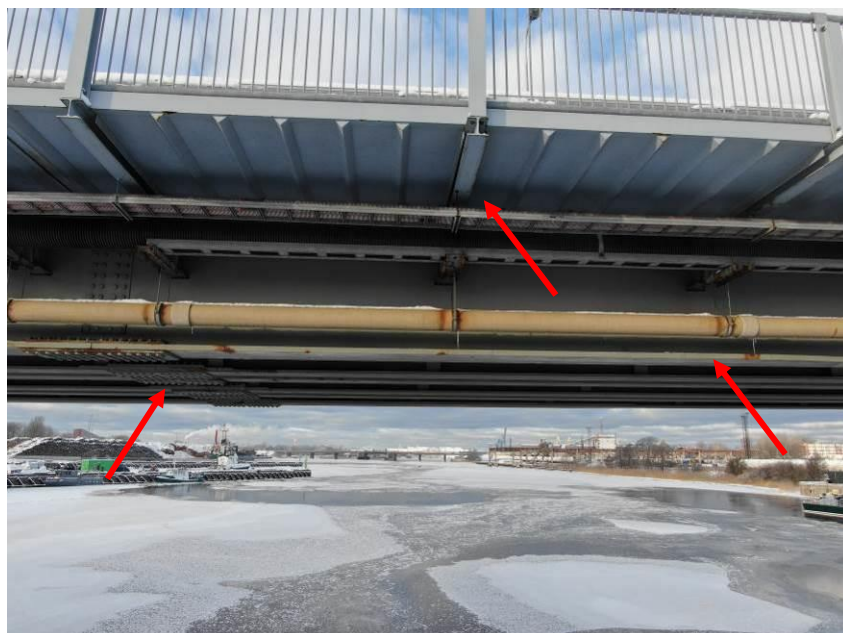
24.att. Sijām vietām sākusies korozija. Korodē arī ietves
konstrukcija.
Skats uz 2.laidumu no apakšas augšteces puses.

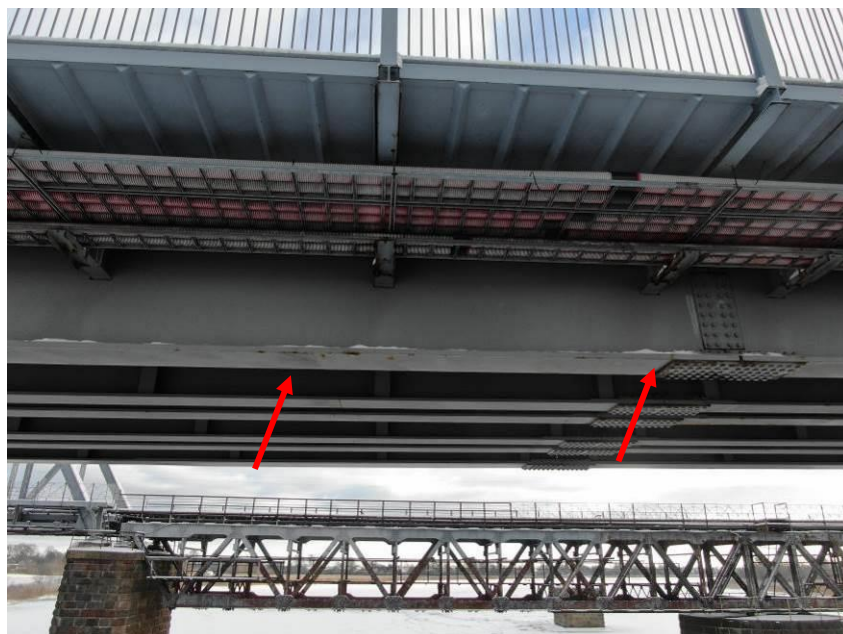
25. att. Sijām vietām sākusies korozija.
Skats uz 3.laidumu no apakšas lejteces puses.

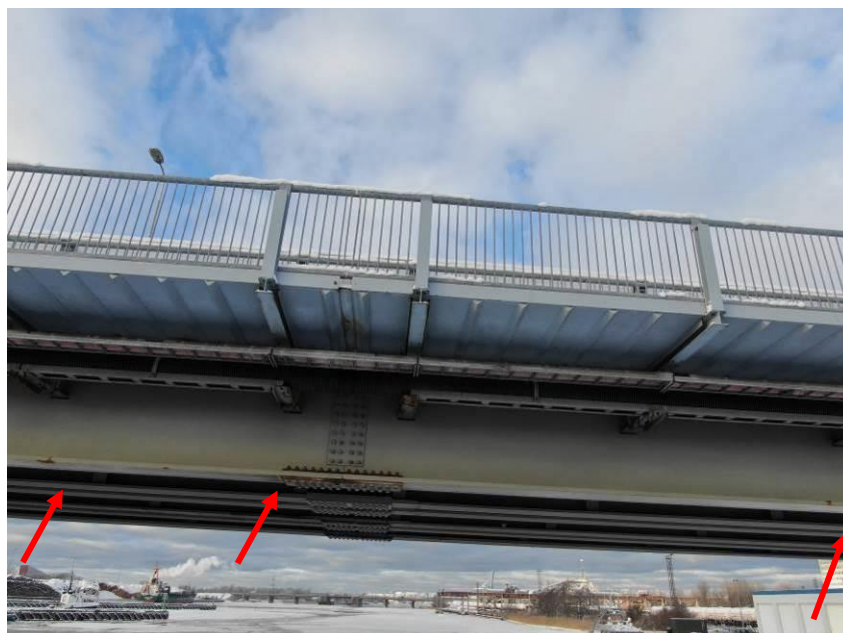
26. att. Sijām vietām sākusies korozija.
Skats uz 3.laidumu no apakšas augšteces puses.

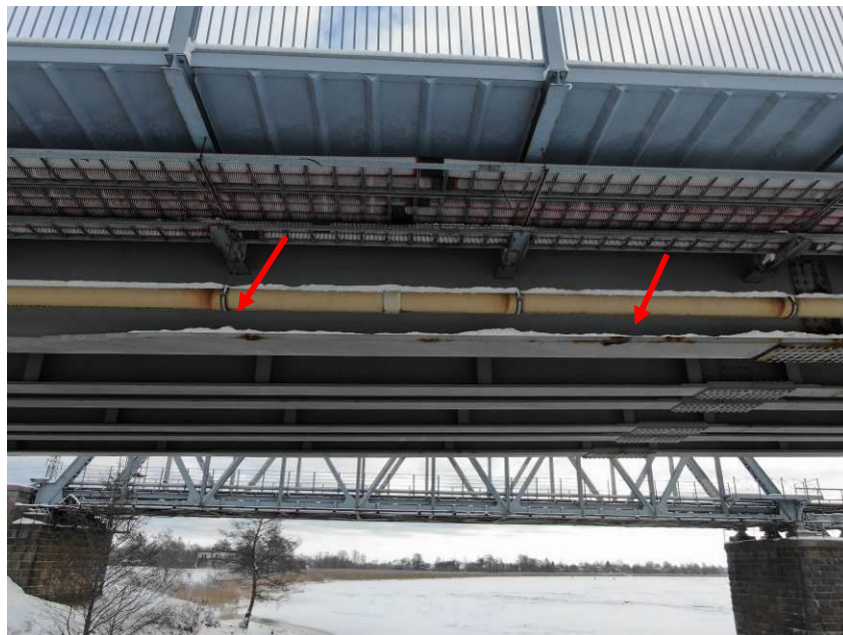
27.att. Sijām korozija.
Skats uz 4.laidumu no apakšas lejteces puses.

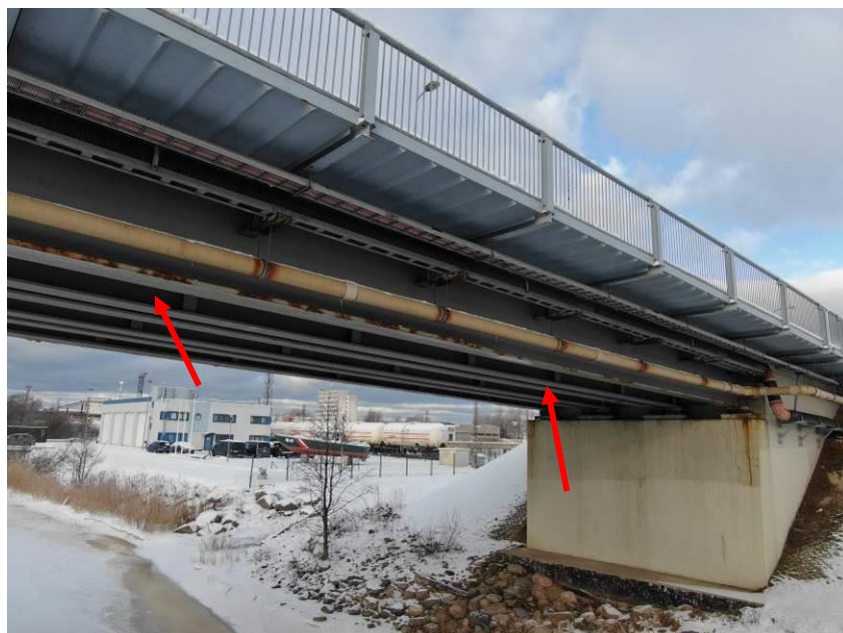
28.att. Fasādes sijām korozija.
Skats uz 4.laidumu no apakšas augšteces puses.

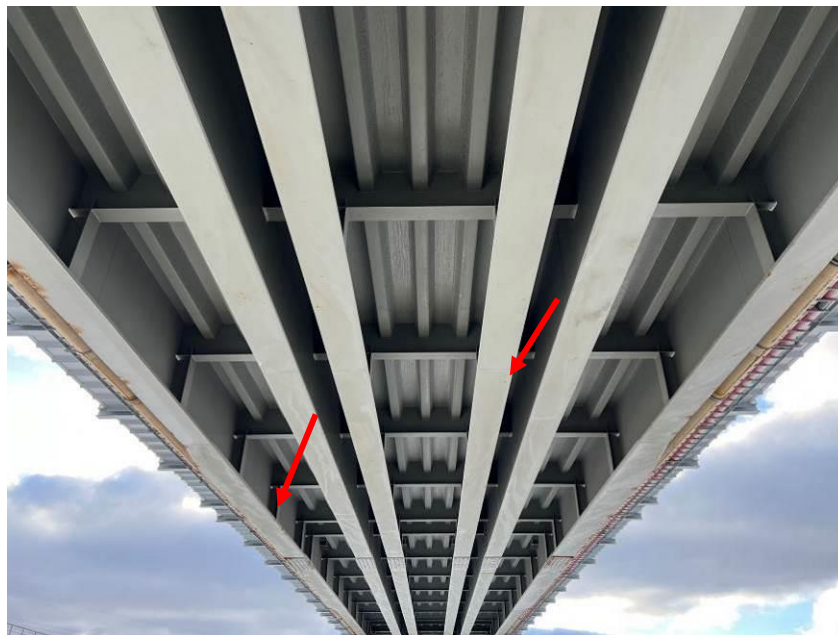
29.att. Sijām vietām sākusies korozija.
Skats uz 4.laidumu no apakšas.

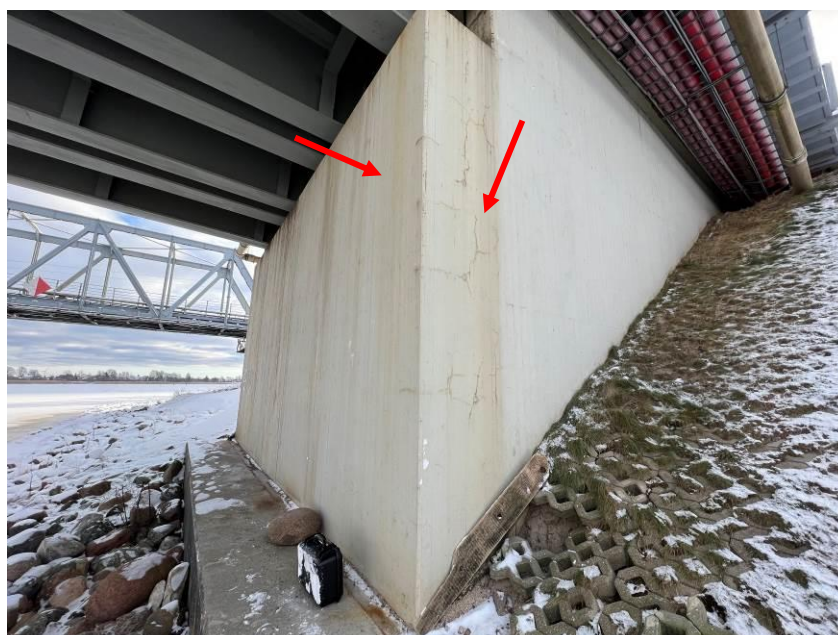
30.att. Notecējumi uz balsta ķermeņa, notiek ķīmiski procesi betonā –
veidojas plaisu tīkls.
Skats uz krasta balstu Nr.1 no lejtecēs.

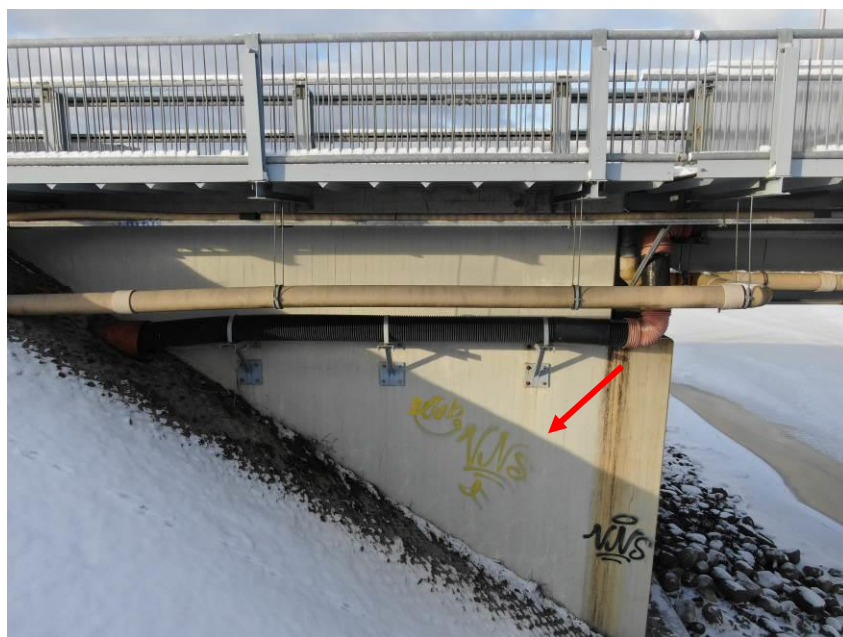
31.att. Notecējumi uz balsta ķermeņa, notiek ķīmiski procesi betonā – veidojas plaisu tīkls. Grafiti zīmējumi.
Skats uz krasta balstu Nr.1 no augšteces.

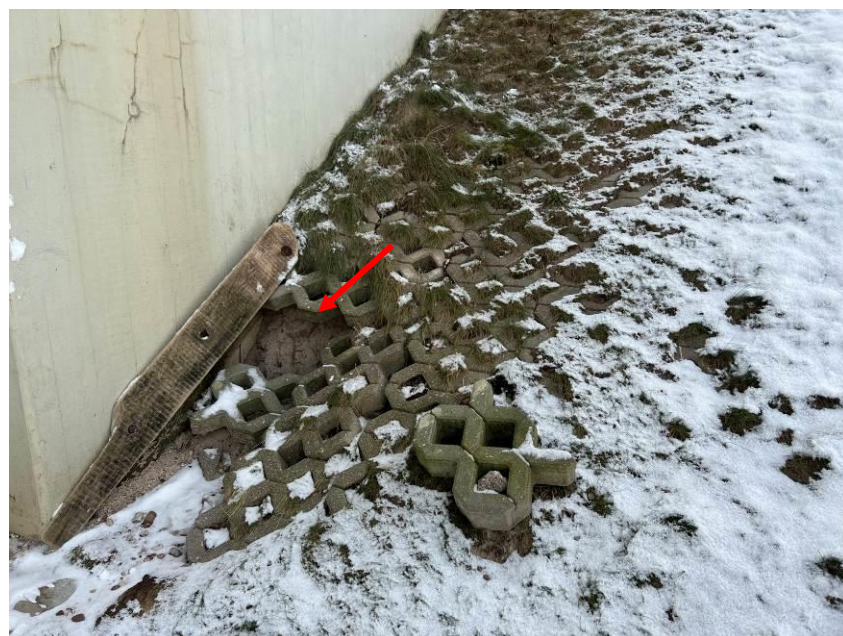
32.att. Bojāts konusa nostiprinājums.
Skats uz krasta balstu Nr.1 lejteces pusē.

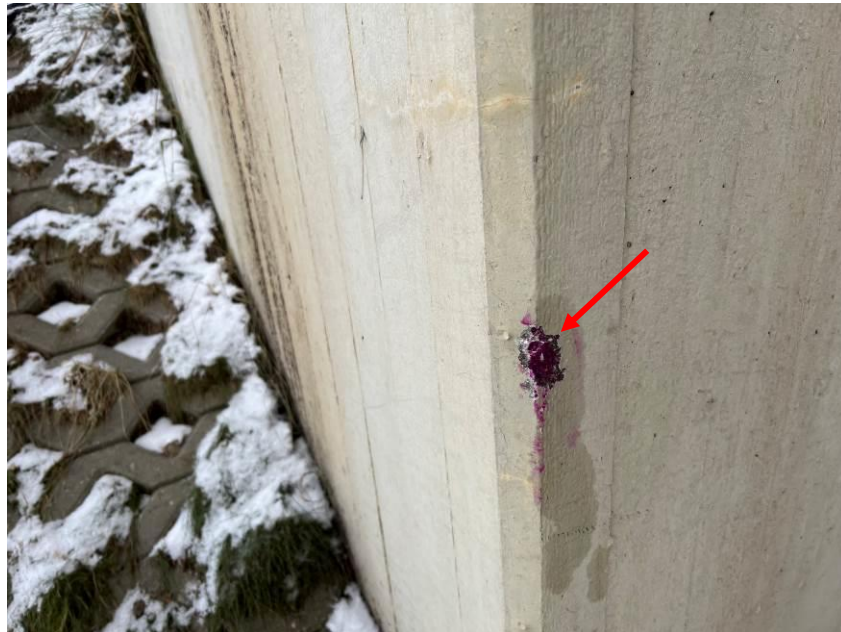
33.att. Karbonizācijas dziļuma mērījums balsta ķermenim (0-2mm).
Skats uz krasta balstu Nr.1 lejteces pusē.

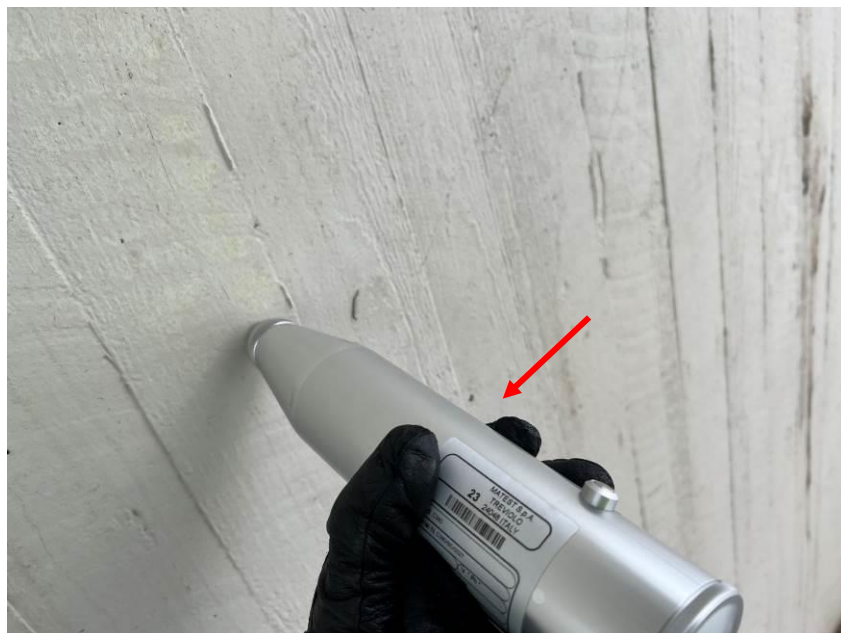
34.att. Betona stiprības mērījums balsta ķermenim (C30/37).
Skats uz krasta balstu Nr.1.

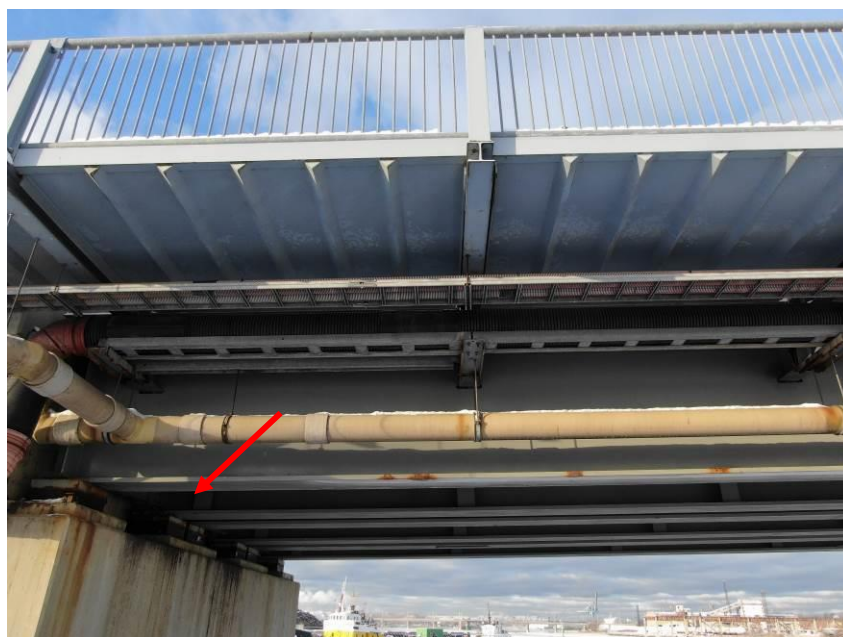
35.att. Brauktuves virsmas ūdens tek uz balstīklām, korodē to tērauda daļas. Skats uz krasta balstu Nr.1.

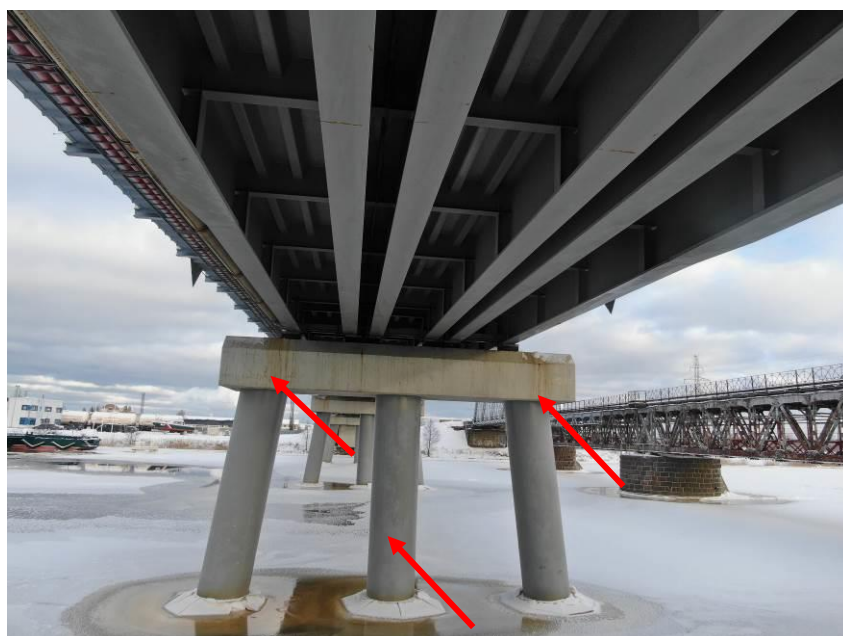
8. Upes balstiem ūdens tek uz balstu dzelzsbetona uz kalām, notiek ķīmiski procesi betonā – veidojas plaisu tīkls. Lokāli krāsojuma bojājumi tērauda statiem. (Skat.att.36.,37.,39.,40.,42. un 43.). Brauktuves virsmas ūdens tek uz balstīklām un uzkalas, korodē balstīklu tērauda daļas. (Skat.att.38.,41., un 44.).

36.att. Notecējumi uz balsta uzkalas, notiek ķīmiski procesi betonā – veidojas plaisu tīkls. Lokāli krāsojuma bojājumi statiem.
Skats uz upes balstu Nr.2 no Centra puses.

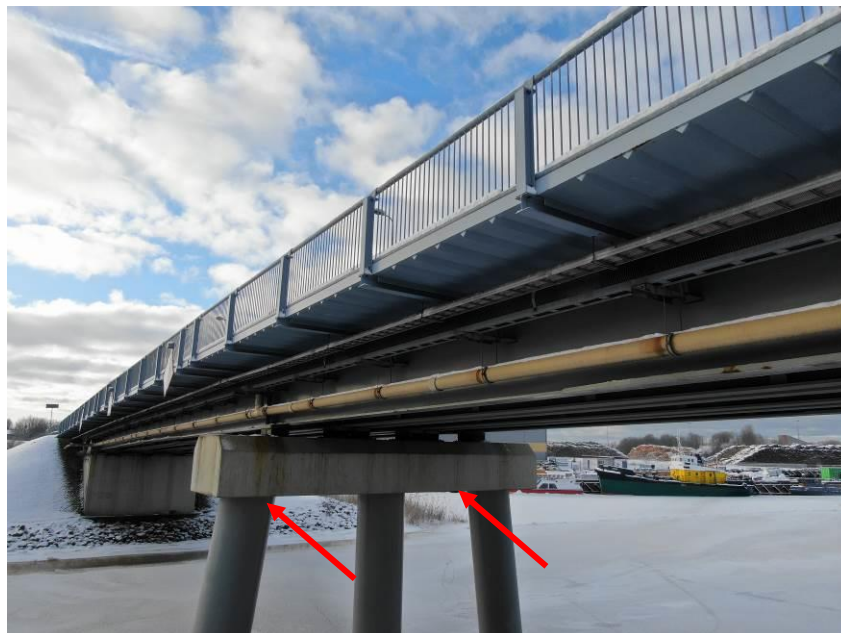
37.att. Notecējumi uz balsta uzkalas, notiek ķīmiski procesi betonā – veidojas plaisu tīkls. Lokāli krāsojuma bojājumi statiem.
Skats uz upes balstu Nr.2 no Pārventas puses.

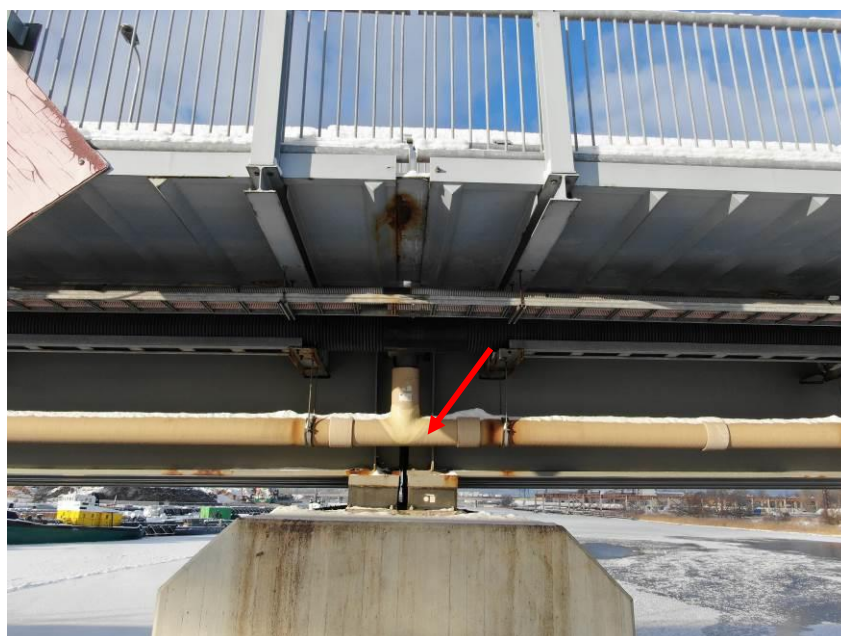
38.att. Brauktuves virsmas ūdens tek uz balstīklām, korodē to tērauda daļas.
Skats uz upes balsta uzkalu Nr.2 no augšteces puses.

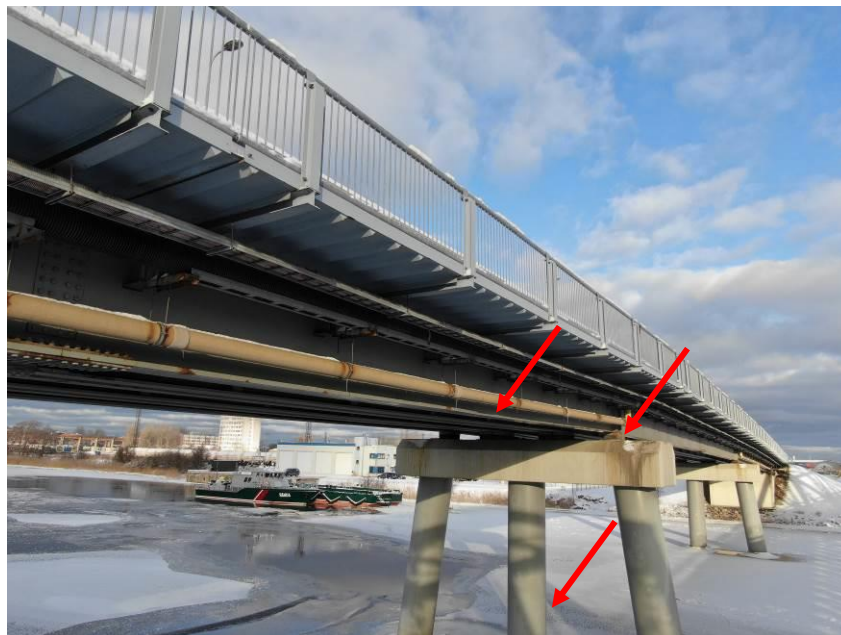
39.att. Notecējumi uz balsta uzkalas, notiek ķīmiski procesi betonā – veidojas plaisu tīkls. Lokāli krāsojuma bojājumi statiem.
Skats uz upes balstu Nr.3 no Centra puses.

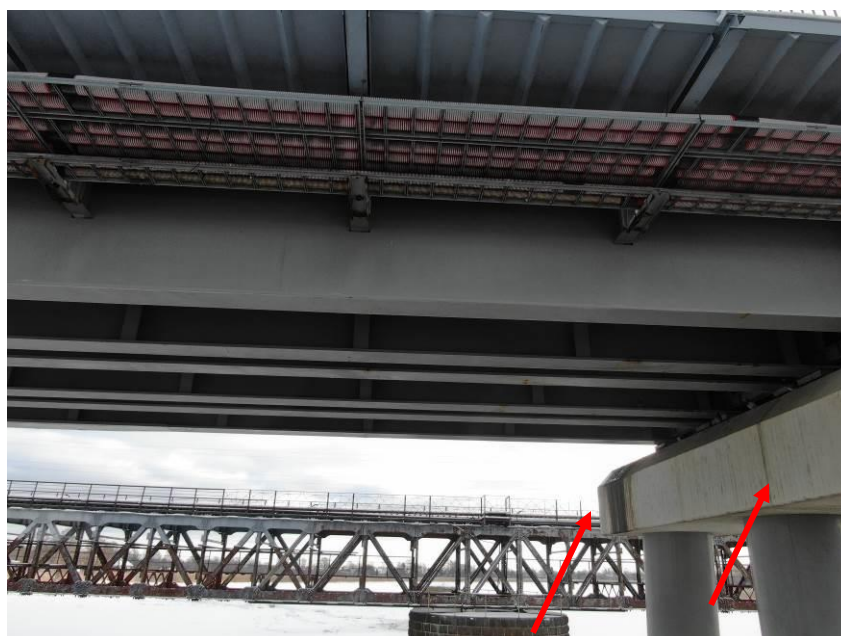
40.att. Notecējumi uz balsta uzkalas, notiek ķīmiski procesi betonā – veidojas plaisu tīkls.
Skats uz upes balstu Nr.3 no Pārventas puses.

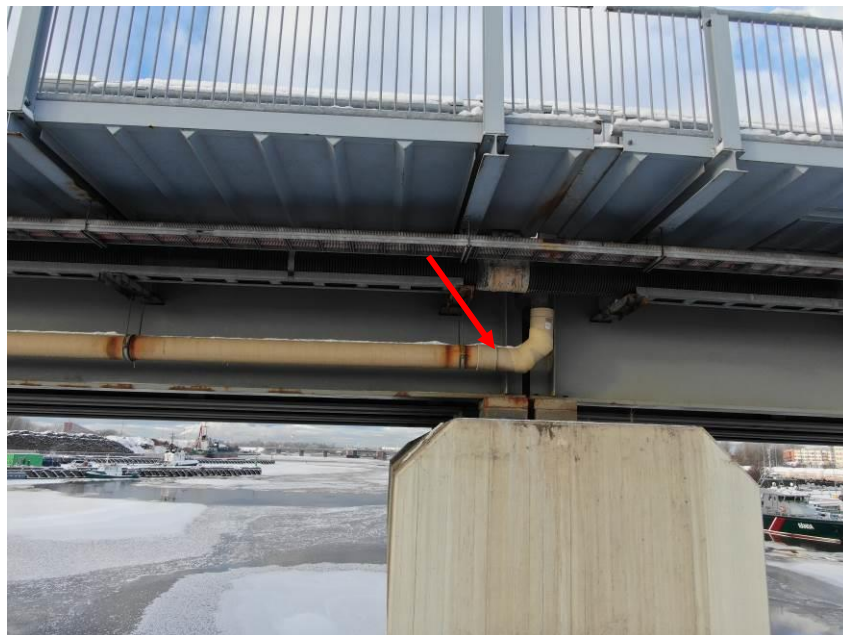
41.att. Brauktuves virsmas ūdens tek uz balstīklām,
korodē to tērauda daļas.
Skats uz upes balsta uzkalu Nr.3 no augšteces puses.

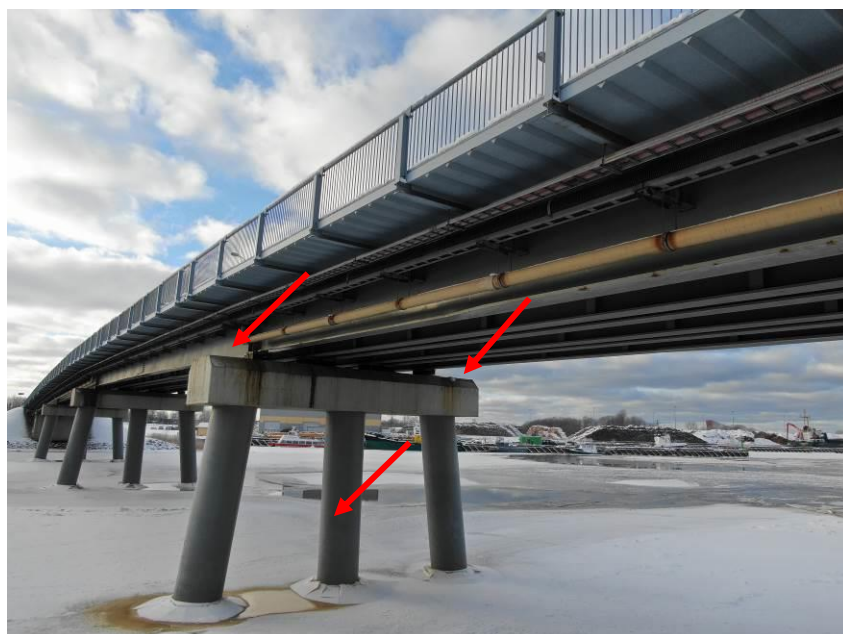
42.att. Notecējumi uz balsta uzkalas, notiek ķīmiski procesi betonā –
veidojas plaisu tīkls. Lokāli krāsojuma bojājumi statiem.
Skats uz upes balstu Nr.4 no Pārventas puses.

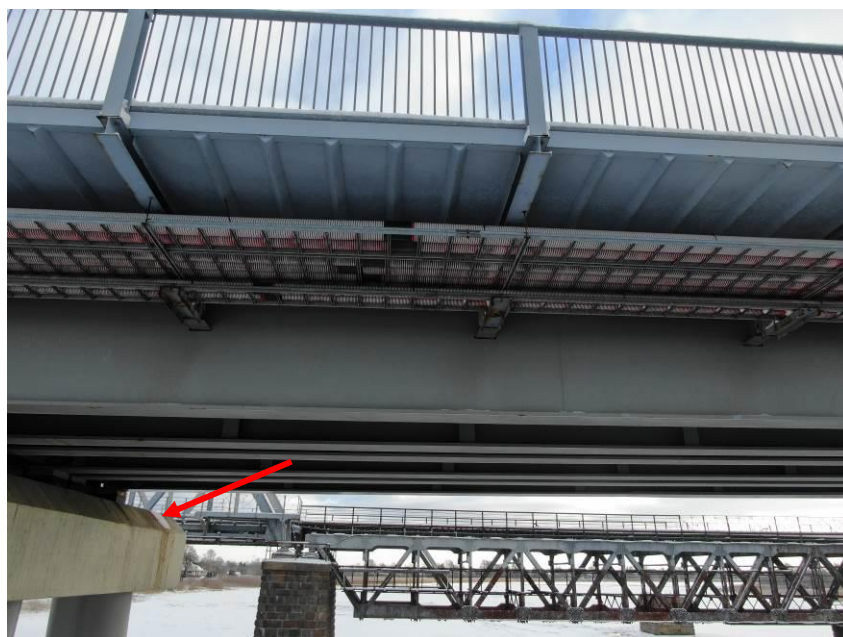
43.att. Brauktuves virsmas ūdens tek uz balstīklām,
korodē to tērauda daļas.
Skats uz upes balsta uzkalu Nr.4 no lejteces puses.
