TILTA NUMURS	002	TILTA NOSAUKUMS	Apvedtilts pār Ventu Ventspilī	NOVADS	Ventspils pilsēta	LVC NODAĻA	Ventspils brīvostas pārvalde
ĢEOGRĀFISKĀS KOORDINĀTAS		AUTOCEĻŠ (KODS, NOSAUKUMS)		Apvedceļa tilts, Fabrikas iela		KILOMETRS	0.3
GARUMS	PLATUMS	CEĻŠ VIRS

Inventarizācijas datu forma

Tilta Nr. 002	Nosaukums APVEDTILTS PĀR VENTU VENTSPILĪ	Rajons VENTSPILS PILSĒTA	Būvēts 2009	Savākšanas dat. 08.01.2024 25.01.2024	Savāca J.ROŽĪTE
-------------------------	--	-----------------------------	----------------	---	--------------------

002 – Apvedtilts pār Ventu Ventspilī
Inspicēja: Juris Rozīte – 08.01.2024; 25.01.2024

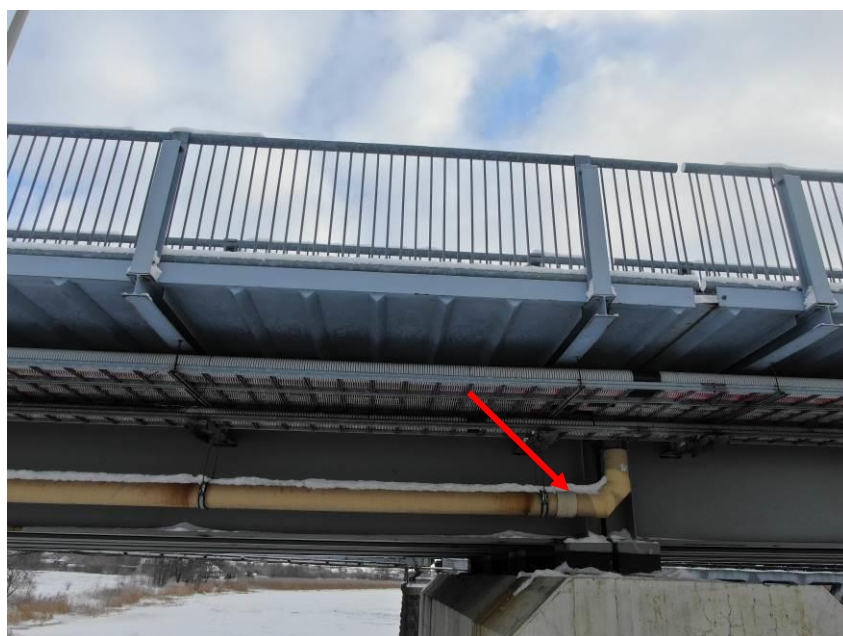
8. Upes balstiem ūdens tek uz balstu dzelzsbetona uz kalām, notiek ķīmiski procesi betonā – veidojas plaisu tīkls. Lokāli krāsojuma bojājumi tērauda statiem. (Skat.att.36.,37.,39.,40.,42. un 43.). Brauktuves virsmas ūdens tek uz balstīklām un uzkalas, korodē balstīklu tērauda daļas. (Skat.att.38.,41., un 44.).

44.att. Brauktuves virsmas ūdens tek uz balstīklām,
korodē to tērauda daļas.
Skats uz upes balsta uzkalu Nr.4 no lejteces puses.

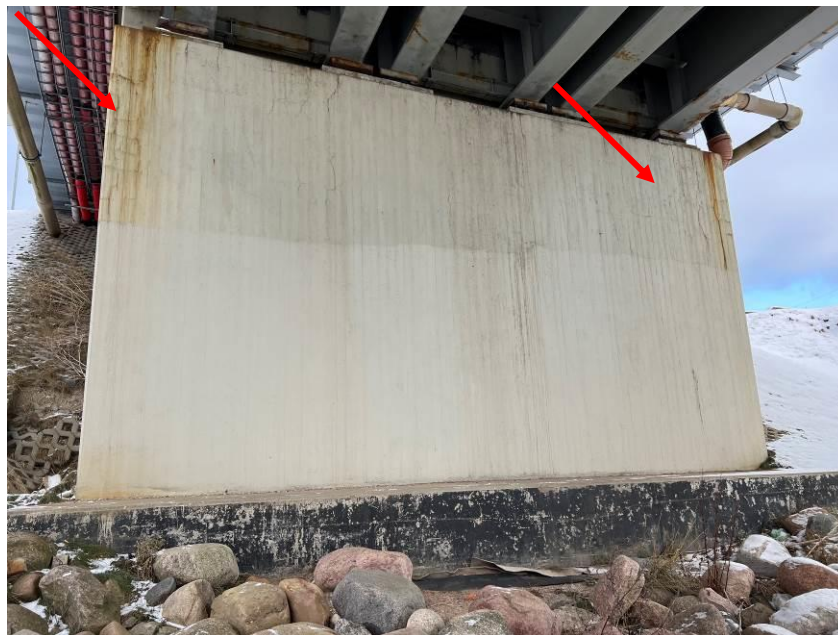
45.att. Notecējumi uz balsta ķermeņa, notiek ķīmiski procesi betonā – veidojas plaisu tīkls.
Skats uz krasta balstu Nr.5 no augšteces.

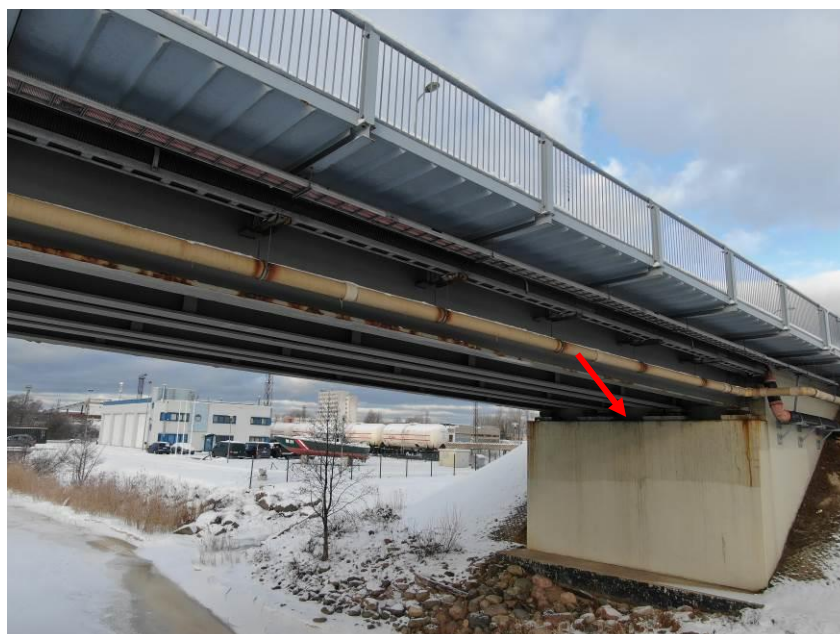
46.att. Brauktuves virsmas ūdens tek uz balstīklām, korodē to tērauda daļas. Skats uz krasta balstu Nr.1.

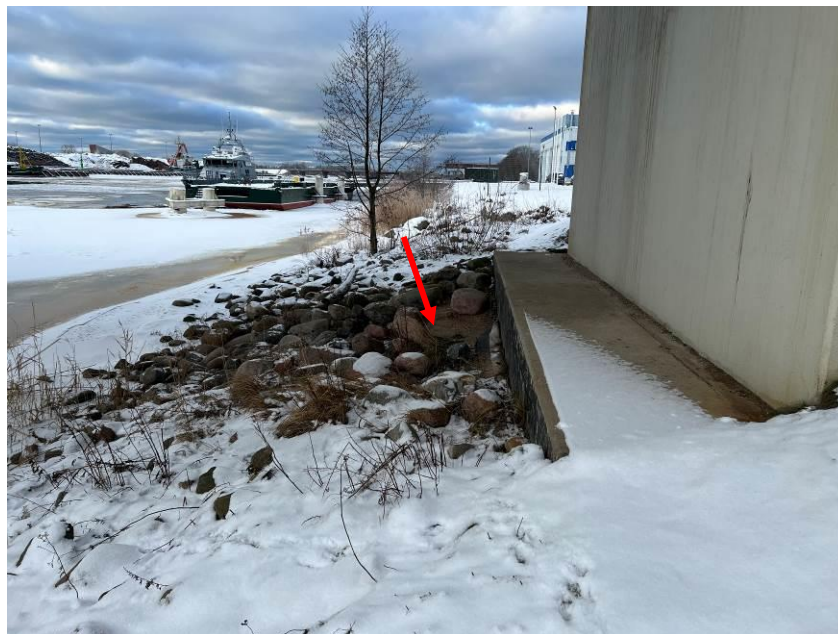
5. Korodē apgaismes stabu pamatnes skrūves
6. Laiduma siju tērauda konstrukciju lokāla korozija (Skat.att.20.,21., 22.,23.,24.,25.,26.,27.,28. un 29.).
7. Krasta balstiem notecējumi uz balsta ķermeņa, notiek ķīmiski procesi betonā – veidojas plaisu tīkls. (Skat.att.30.,31. un 45.). Brauktuves virsmas ūdens tek uz balstīklām un uzkalas, korodē balstīklu tērauda daļas. (Skat.att.35. un 46.). Krasta balstiem bojāti konusa nostiprinājumi. (Skat.att.32. un 48.). Uz krasta balsta Nr.1 ķermeņa grafiti zīmējumi (Skat.att.31.). Pie krasta balsta Nr.5 trūkst krasta nostiprinājumu akmeņi (Skat.att.47.).

47.att. Trūkst krasta nostiprinājum akmeņi.
Skats pie krasta balsta Nr.5.

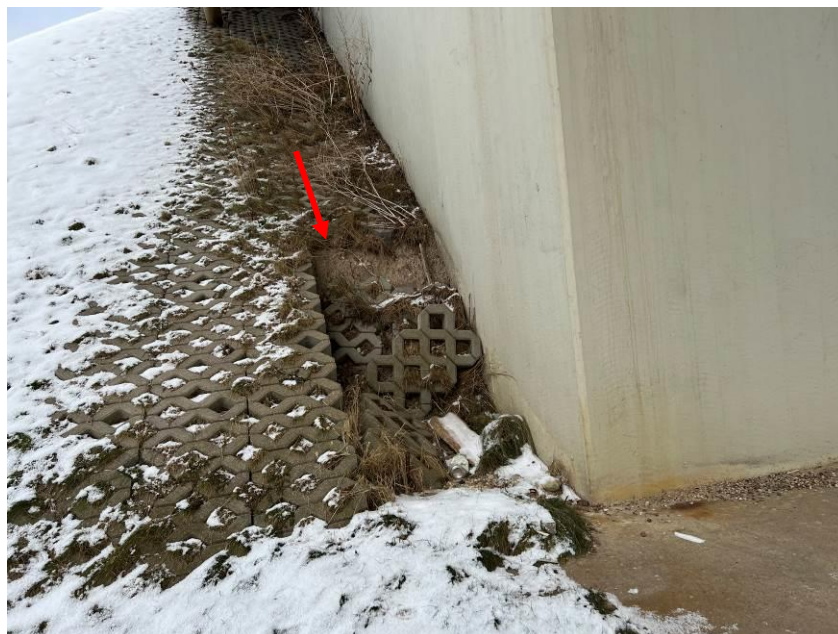
48.att. Bojāts konusa nostiprinājums.
Skats uz krasta balstu Nr.5 lejtecis pusē.

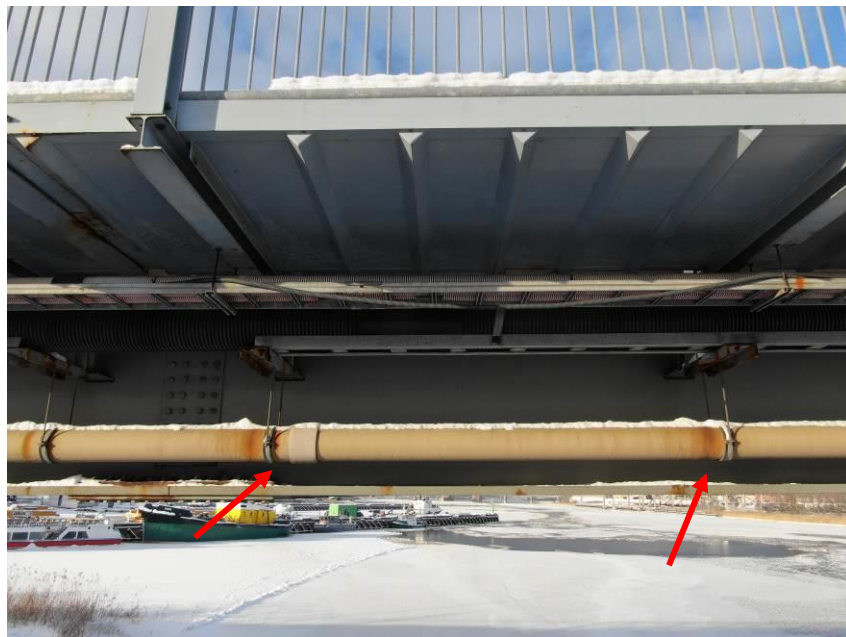
9. Rūsas notecējumi no komunikāciju kronšteinu tek uz virsmas ūdens atvades caurulēm (Skat.att.49.). Sūce savienojumā virsmas ūdens atvades caurulei. (Skat.att.50.). Sanesumi vaļēja tipa virsmas ūdens uztvērjkonstrukcijā. (Skat.att.50.).

49.att. Rūsas notecējumi no komunikāciju kronšteinu tek uz virsmas
ūdens atvades caurulēm. Skats 1.laidumā augštecē.

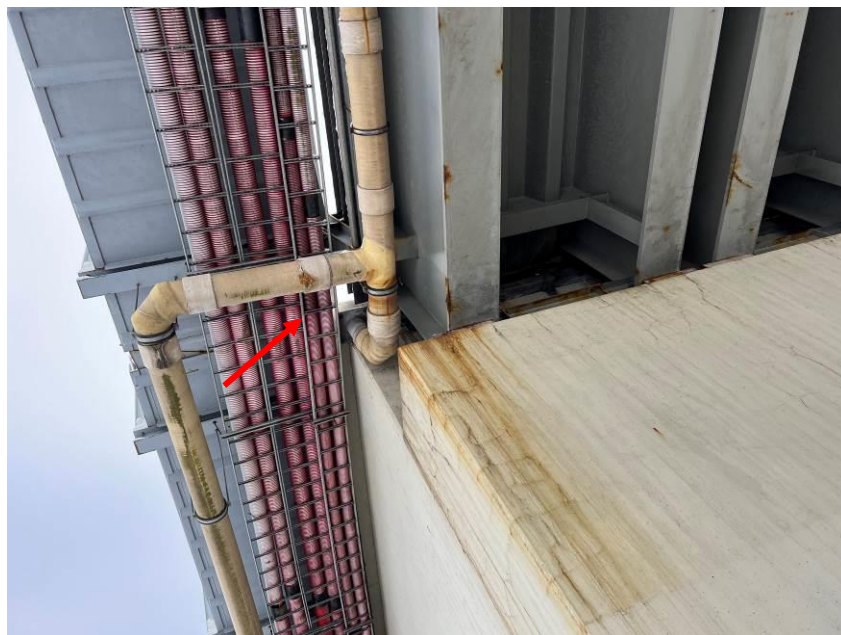
50.att. Sūce savienojumā virsmas ūdens atvades caurulei.
Skats pie krasta balsta Nr.5 lejtecē pusē.

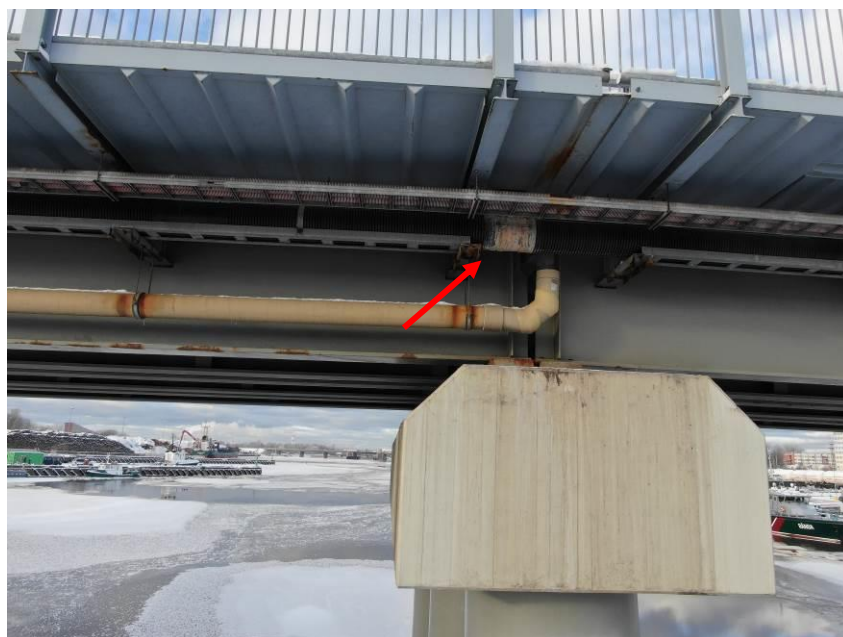
51.att. Notiek noplūde no komunikācijām.
Skats virs upes balsta Nr.3 augštes pusē.

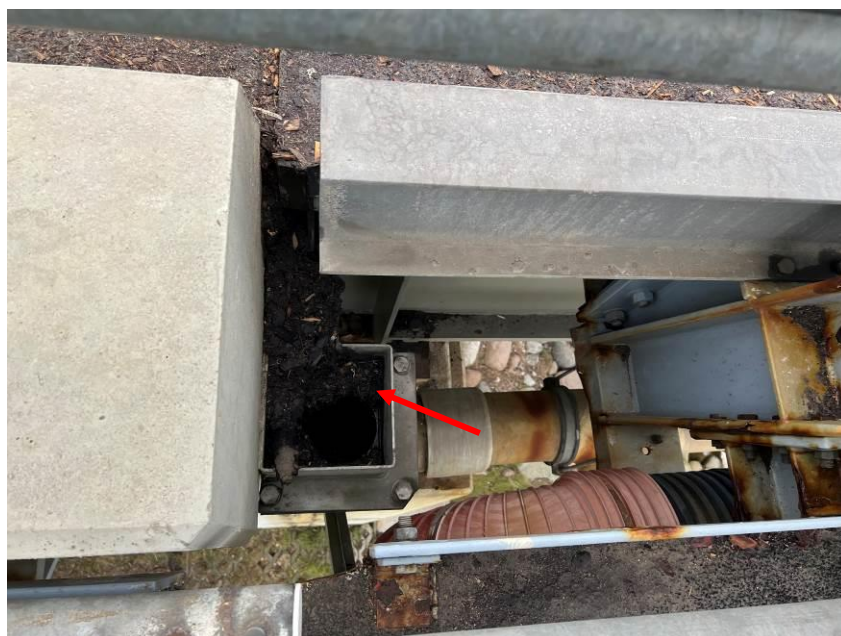
52.att. Sanesumi vaļēja tipa virsmas ūdens uztvērjkonstrukcijā.
Skats pie krasta balsta Nr.1 lejtes pusē.

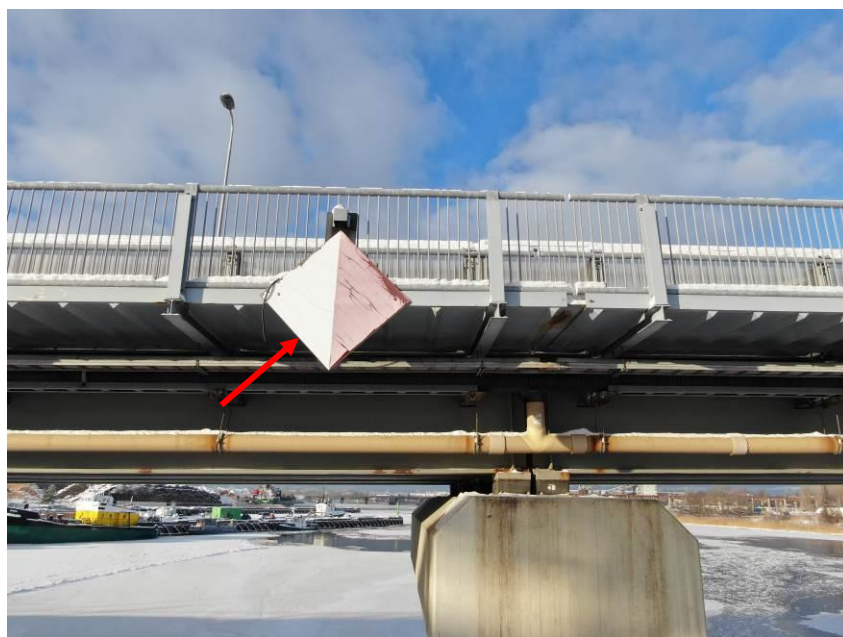
10. Notiek noplūde no komunikācijām. (Skat.att.52.).
11. Nolietojusies kuģošanas zīme. (Skat.att.53.).
12. Nolietojusies komunikāciju aizsargcaurule - pie demontāžas tās var salūzt. (Skat.att.17.,54.).

53.att. Nolietojusies kuģošanas zīme.
Skats pie upes balsta Nr.2 augšteses pusē.

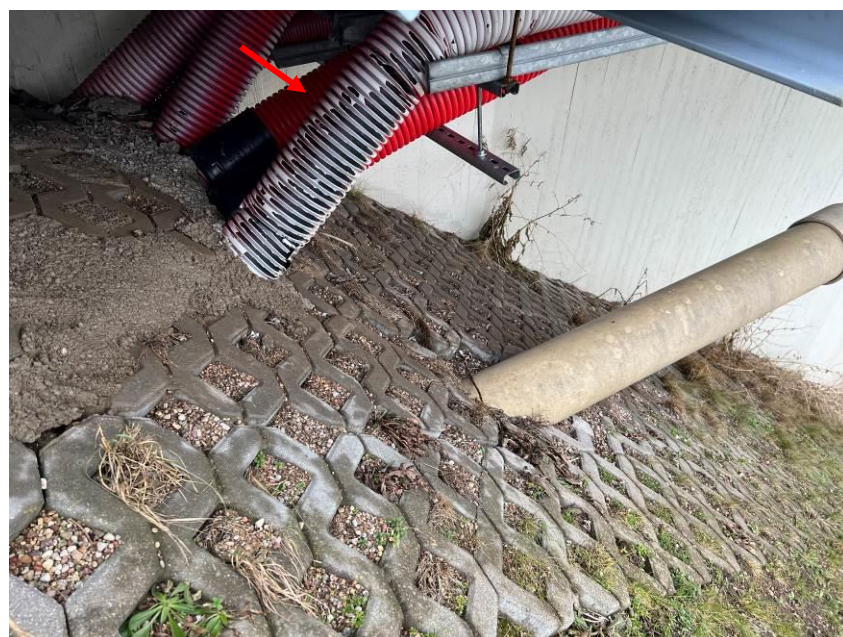
54.att. Nolietojusies komunikāciju aizsargcaurule-pie demontāžas
var salūzt.
Skats pie krasta balsta Nr.1 lejtes pusē.

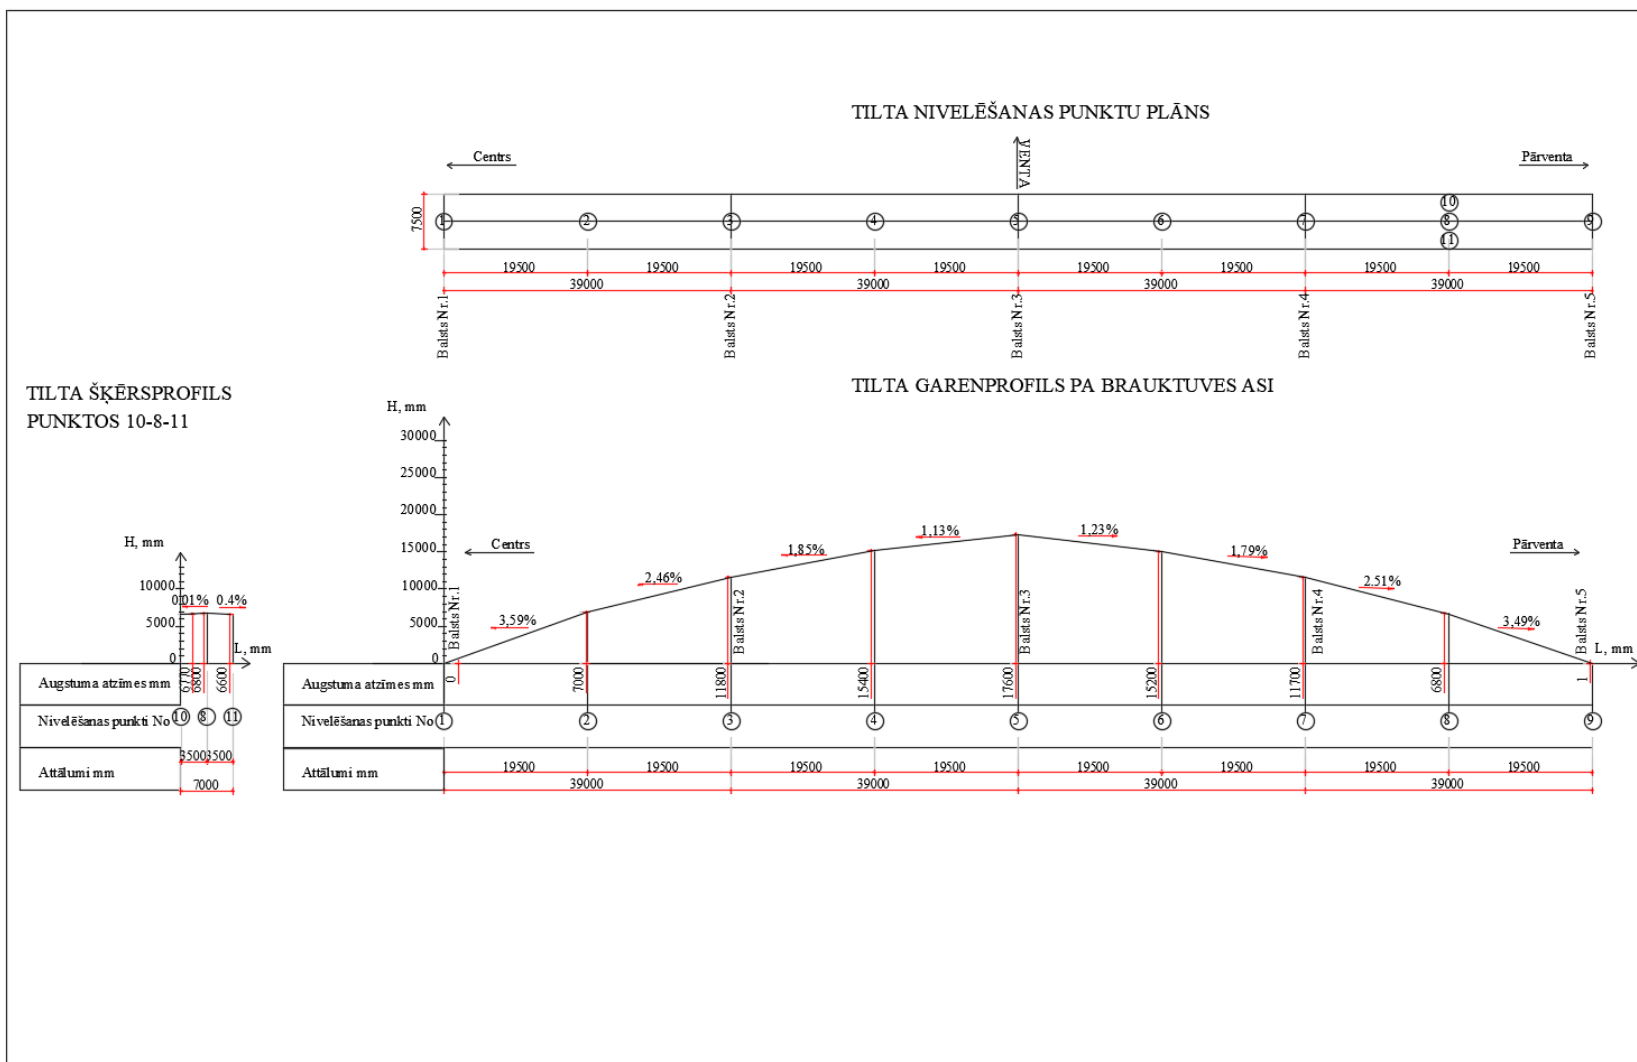
Shēma Nr.1 Tilta brauktuves nivelēšanas uzmērījums

Nr. p.k.	Veiktais mērījums	Rezultāts	Komentārs	Piezīmes
1.	Krāsas biezuma mērījums barjeru stabiņu konstrukcijai	97-350 mmk Vizuāli redzama stipra korozija	Neatbilst Būvprojekta prasībām, stipra korozija - jāveic remonts	19.att.
2.	Karbonizācijas dziļuma mērījums betonā krasta balsta Nr.1 ķermenim	0-2mm	Nebūtisks (15 gados)	33.att.
3.	Betona stiprība pārbaude krasta balsta Nr.1 ķermenim ar Šmita āmuru	38.40 N/mm ²	Atbilst Būvprojekta prasībām C30/37	Tabula Nr.2
4.	Betona stiprība pārbaude krasta balsta Nr.5 ķermenim ar Šmita āmuru	38.00 N/mm ²	Atbilst Būvprojekta prasībām C30/37	Tabula Nr.3
5.	Tilta brauktuves nivelēšana pa tilta asi	Sijām ir būvpacēlums 100,70,60,100mm	Atbilst Būvprojekta prasībām	Shēma Nr.1
