**Apvedceļa tilta pār Ventas upi Ventspilī zemūdens
daļu galvenā inspekcija**

Datums : 2024.gada 02. aprīlī

Apvedceļa tilta pār Ventas upi Ventspilī upes balstu Nr.2, Nr.3 un Nr.4 zemūdens daļu galvenā inspekcija un gultnes batimetriskā uzmērīšana

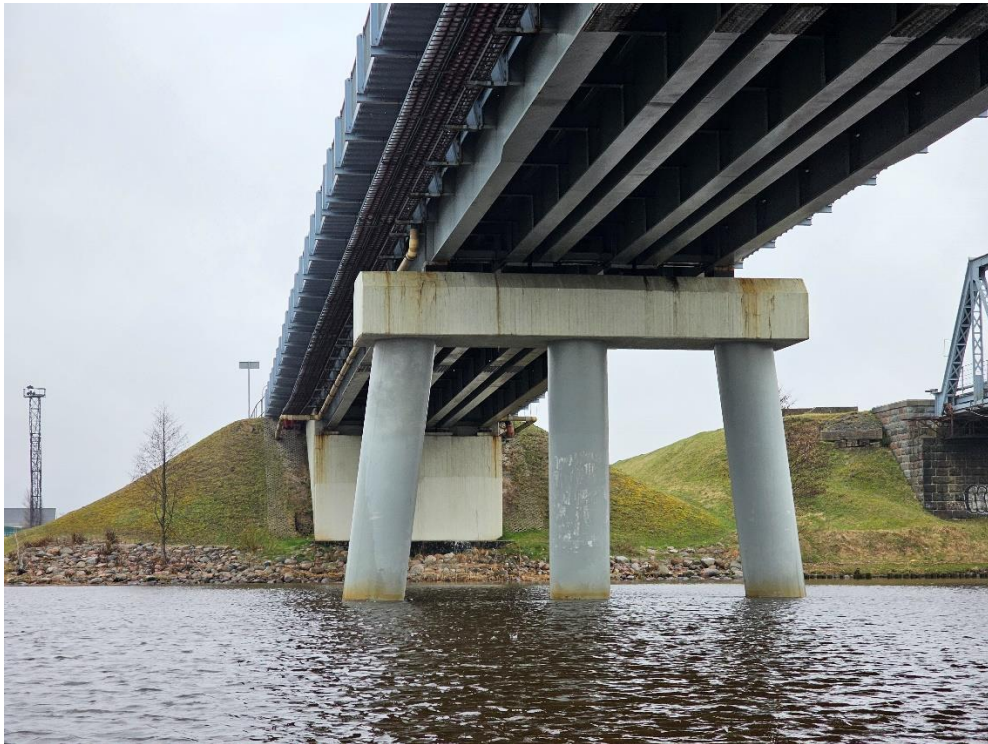
2.att. Skats uz upes balstu Nr.2.

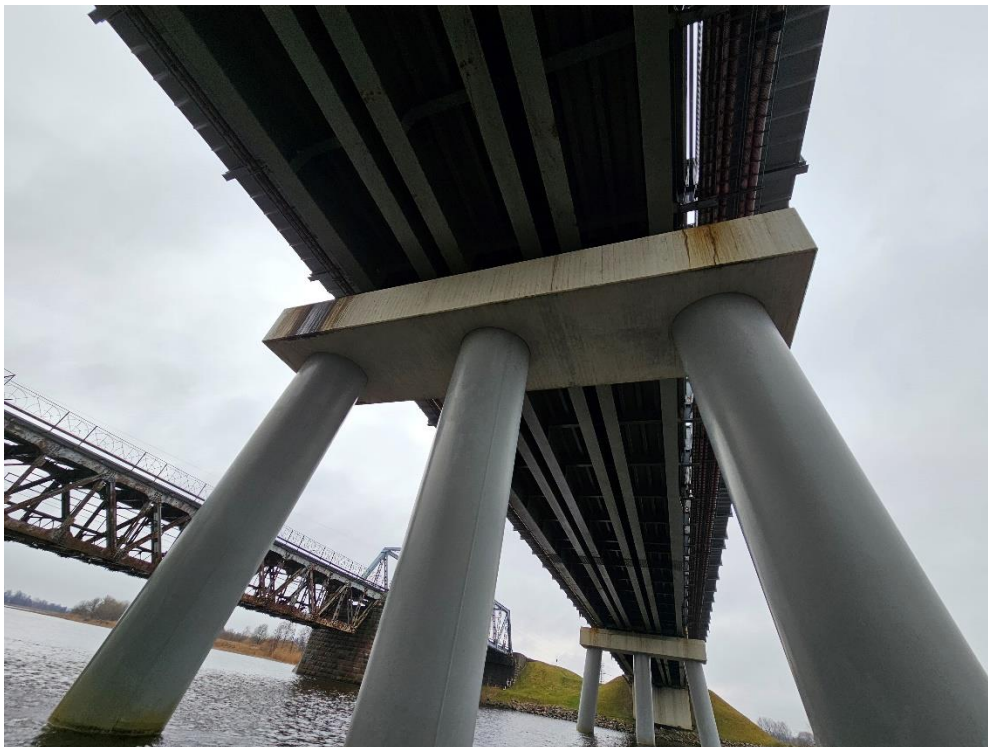
3.att. Skats uz upes balstu Nr.3.

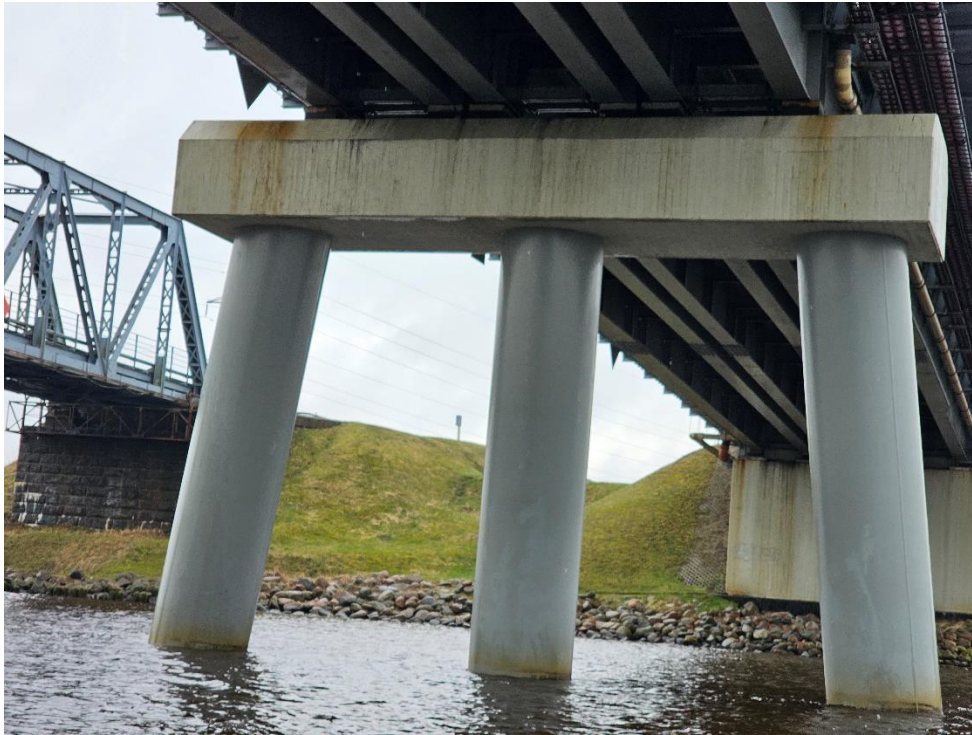
4.att. Skats uz upes balstu Nr.4.

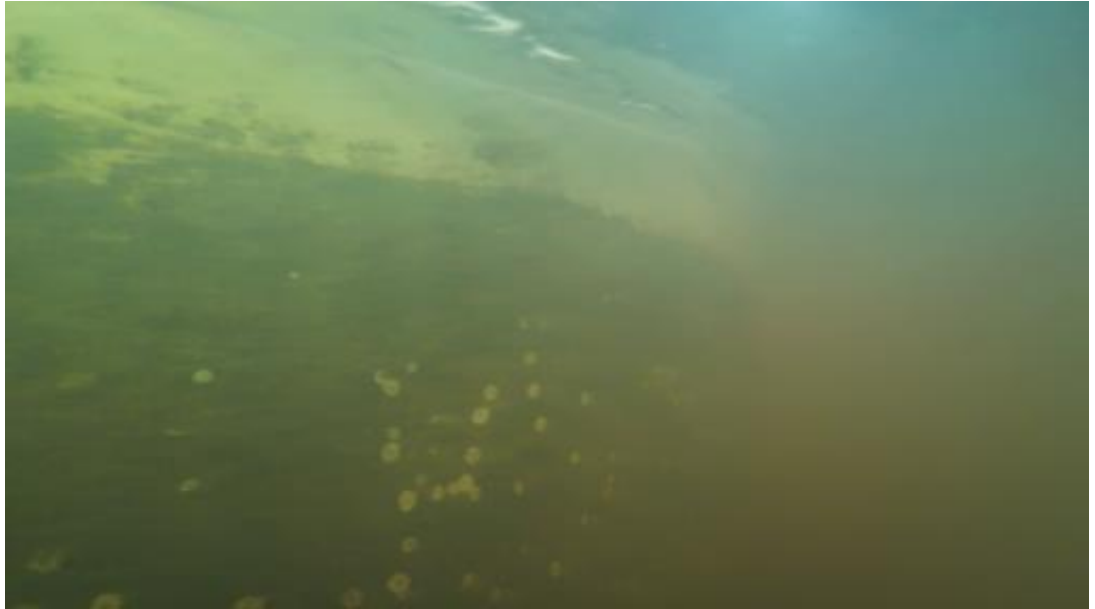
Kolonna 2-1 (1 metru dziļumā, tīrīts apaugums)

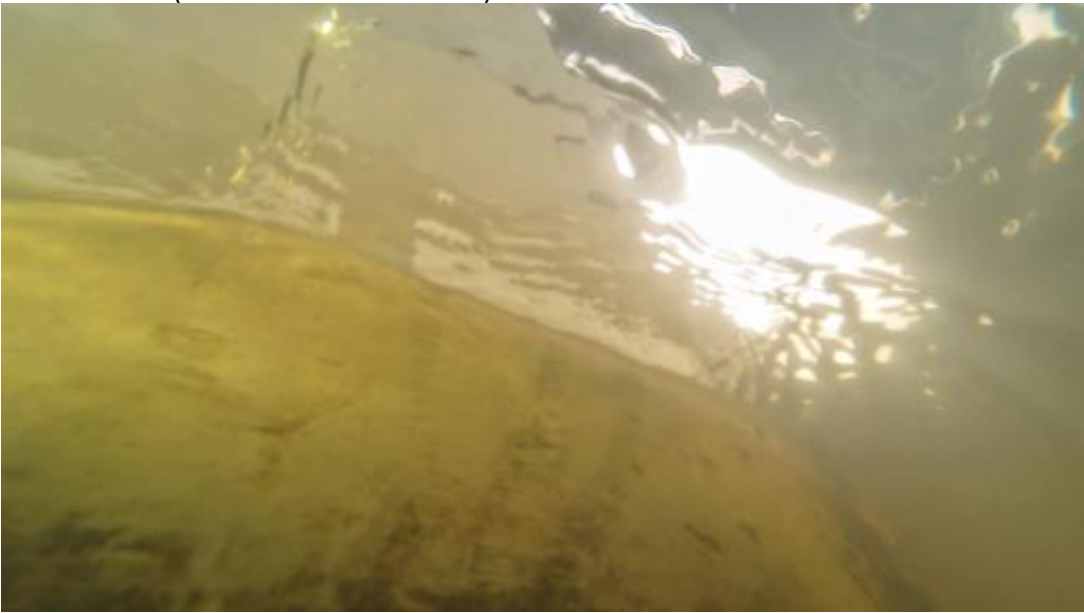
<p>Kolonna 2-2 (1 metru dziļumā, tīrīts apaugums)</p>

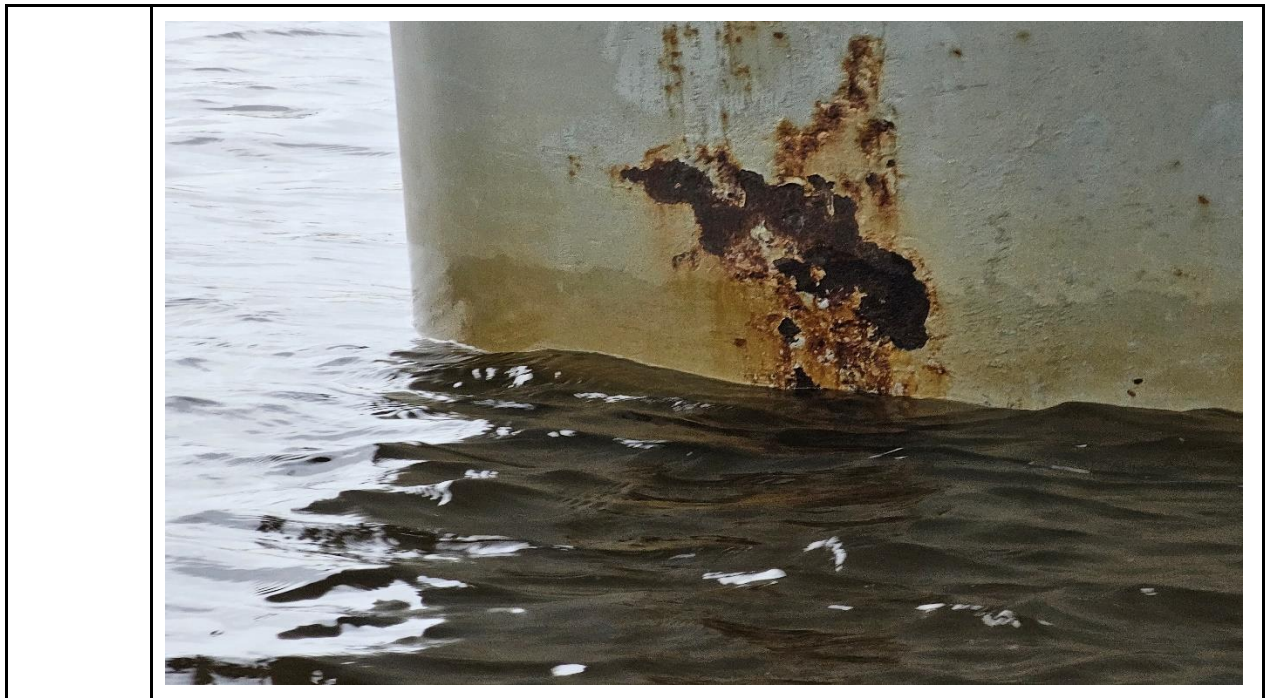
Aizsargpārklājuma bojājums 3-3. Mainīgā ŪL zona

Balsts	Bojājums	Mērvienība	Apjoms	Piezīmes
Upes balsts Nr.2	Aizsargpārklājuma bojājums mainīgajā ŪL zonā	m ²	0.6	
Upes balsts Nr.3	Aizsargpārklājuma bojājums mainīgajā ŪL zonā	m ²	0.6	
Upes balsts Nr.4	Aizsargpārklājuma bojājums mainīgajā ŪL zonā	m ²	0.8	
		Kopā	2.0

Pirms pāļu aizsargpārklājuma bojājumi remontdarbu uzsākšanas Būvuzņēmējam pamatojoties uz Ceļu specifikācijām 2019 p.2.8 un Tiltu specifikācijām 2020, jāsagatavo Darbu veikšanas projekts (DVP) un jāsaskaņo ar visām iesaistītām pusēm.

Rekomendējamā korozijas kategorijai C5-M piemērotas krāsošanas sistēmas :

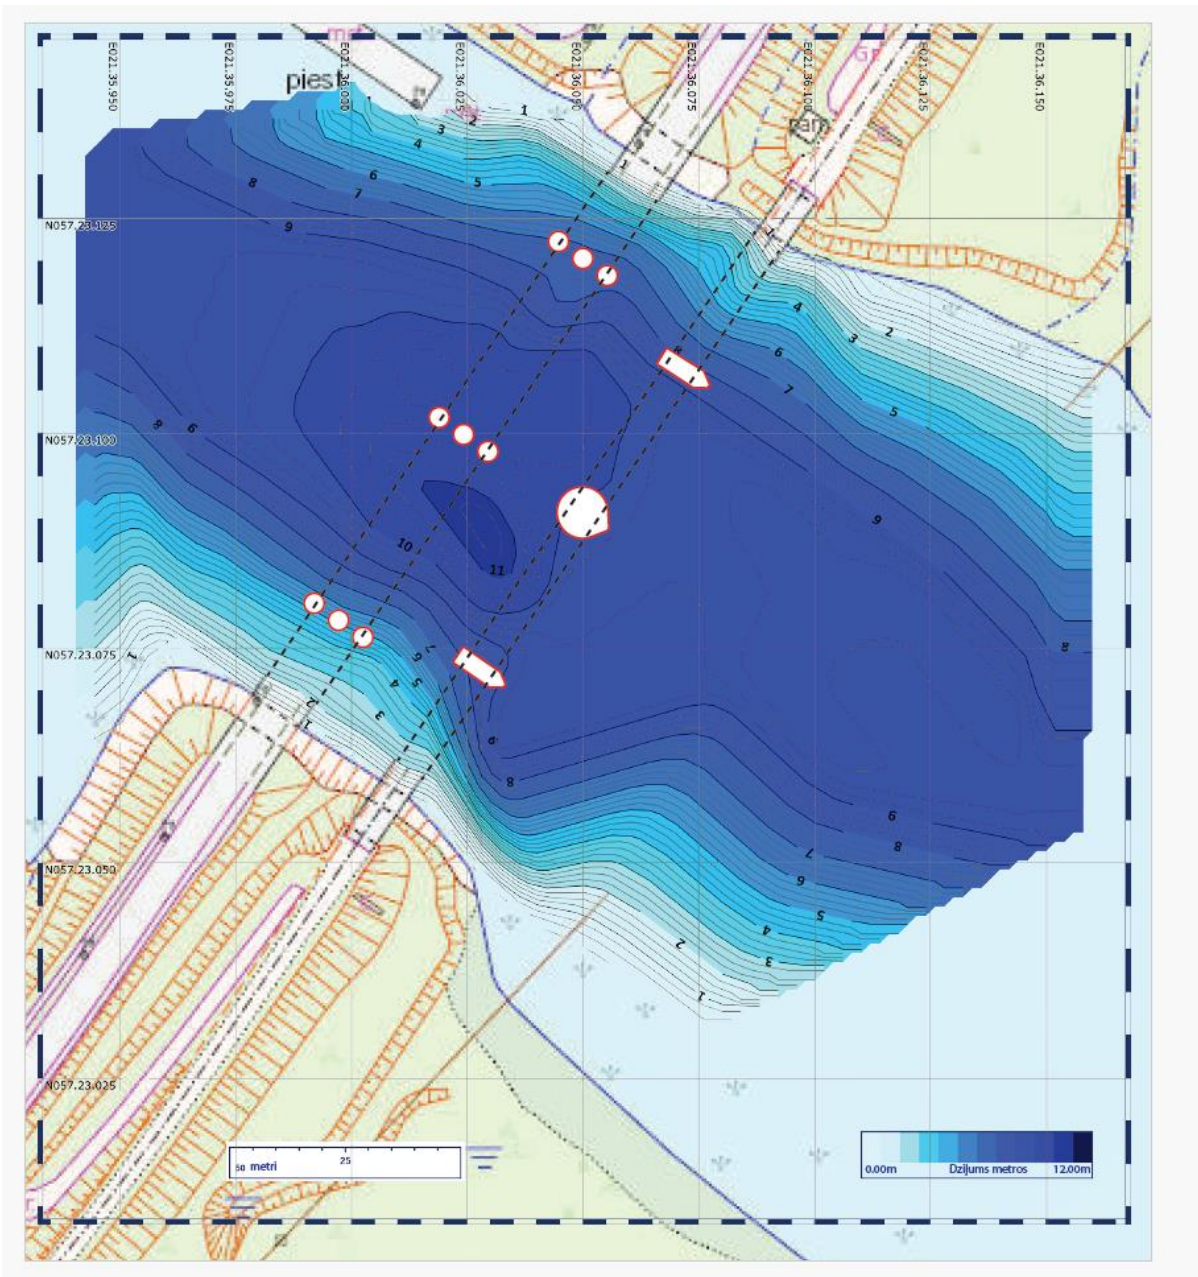
BATIMETRISKAIS GULTNES UZMĒRĪJUMS

- 3.1.1. Vietām aizsargpārklājuma bojājumi tērauda pāļiem mainīgajā ŪL zonā.
- 3.1.2. Pāļi ir bez plaisām un redzamiem bojājumiem.
- 3.1.3. Pāļu tērauds vienmērīgi apaudzis ar gliemju un ūdenszāļu kārtu zem kuriem nav konstatēta būtiska rūsas kārtā.
- 3.1.4. Izskalojumi upes gultnē pie pāļiem nav konstatēti.
- 3.1.5. Grunts upes gultnē apaugusi ar dūņām.
