| Objekts: | Rietumu Aizmugurējā vadlīnija, Ziemeļu iela 21, Ventspils. Platums 57°24.35' N; garums 21°34.58' E. |
| Dokumentācija: | Tehniskās apsekošanas atzinums |
| Datums: | 2024.gada 14.augustā |

| <b>Objekta nosaukums</b> | <b>Ventspils ostas Ziemeļu un Rietumu vadlīniju tehniskā apsekošana</b> |

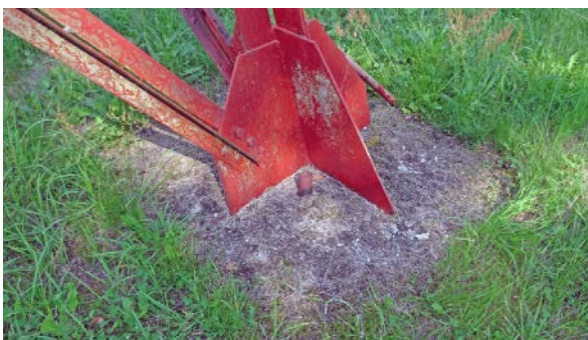
attēls nr.6; Dz/betona stabveida pamati. Piegulošās grunts līmenis, vietām, ir augstāks par pamatiem.

| <p><b>Ieteicamie pasākumi:</b></p> <ul style="list-style-type: none"> <li>➔ <b>Nepieciešams veikt pamatiem piegulošās grunts līmeņa pazemināšanu vismaz par 10cm, novēršot mitruma piekļūšanu pamatu virsmai un torņa konstrukciju savienojuma vietām.</b></li> <li>➔ <b>Veikt atrakto pamatu tīrīšanu ar smilšu strūklu.</b></li> <li>➔ <b>Veikt bojāto pamatu zonu remontu.</b></li> </ul> | |

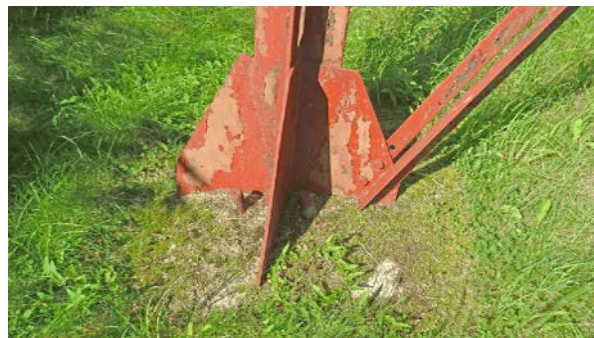
attēls nr.7; Dz/betona stabveida pamati. Piegulošās grunts līmenis, vietām, ir augstāks par pamatiem. Pamatu virsma apaugusi ar sūnu.

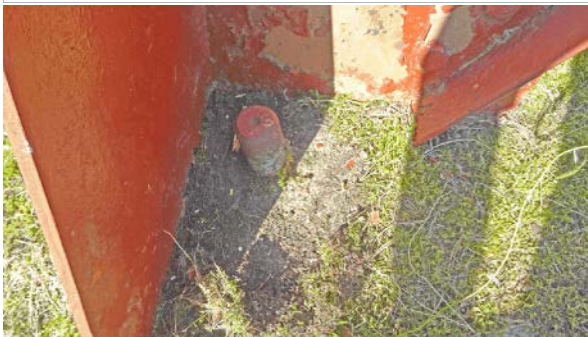
attēls nr.8; Dz/betona stabveida pamati. Piegulošās grunts līmenis, vietām, ir augstāks par pamatiem. Pamatu virsma apaugusi ar sūnu.

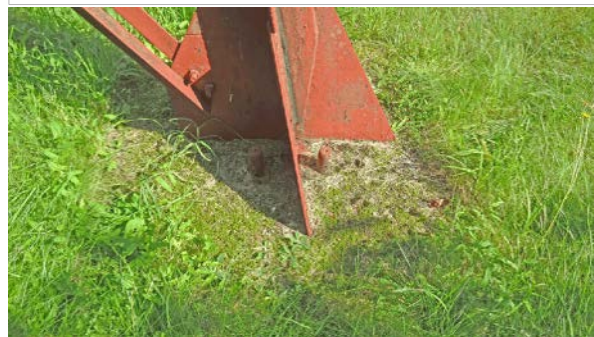
attēls nr.9; Dz/betona stabveida pamati. Piegulošās grunts līmenis, vietām, ir augstāks par pamatiem. Pamatu virsma apaugusi ar sūnu.

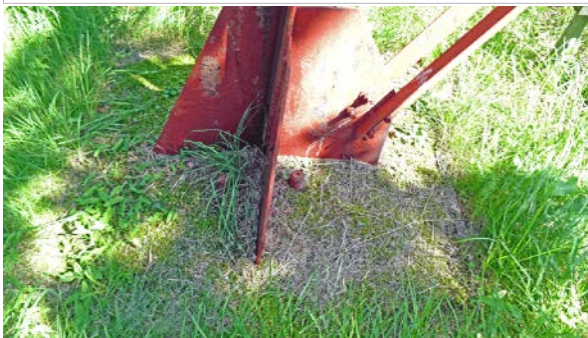
attēls nr.10; Dz/betona stabveida pamati. Piegulošās grunts līmenis, vietām, ir augstāks par pamatiem. Pamatu virsma apaugusi ar sūnu.

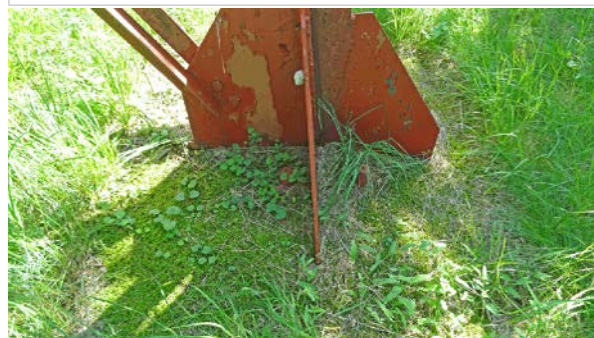
attēls nr.10; Dz/betona stabveida pamati. Piegulošās grunts līmenis, vietām, ir augstāks par pamatiem. Pamatu virsma apaugusi ar sūnu.

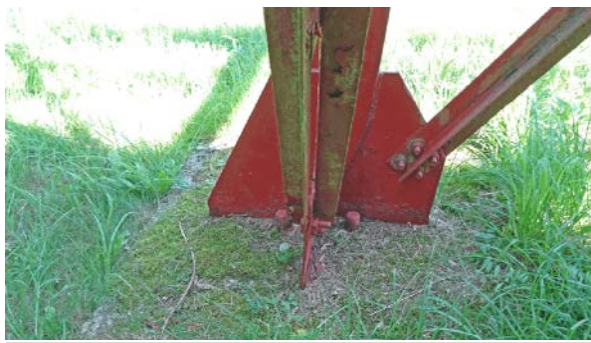
attēls nr.11; Dz/betona stabveida pamati. Piegulošās grunts līmenis, vietām, ir augstāks par pamatiem. Pamatu virsma apaugusi ar sūnu.

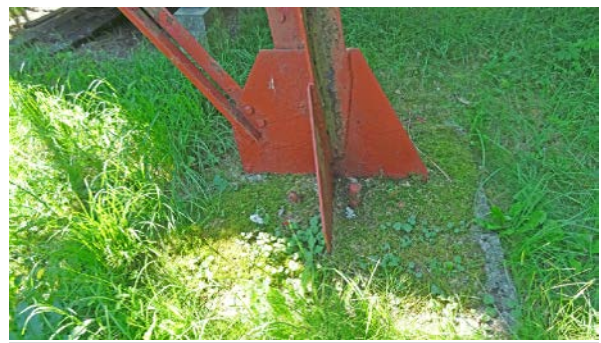
attēls nr.12; Dz/betona stabveida pamati. Piegulošās grunts līmenis, vietām, ir augstāks par pamatiem. Pamatu virsma apaugusi ar sūnu.

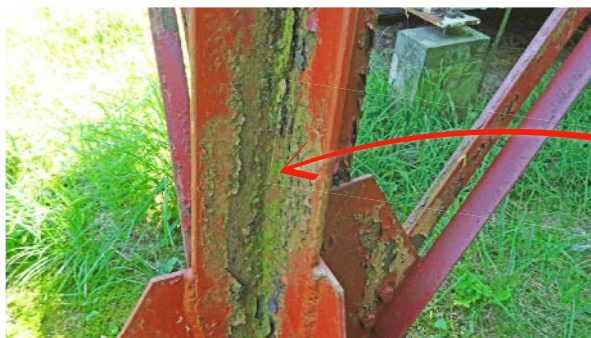
attēls nr.15; Lokālas korozijas vietas, torņa nesošajās konstrukcijās, stiprinājuma zonā ar pamatiem.

| <p>[piespiežot divreiz uz izceltā teksta, atvērsies attiecīgā produkta interneta mājas lapa ar detalizētu informāciju]</p> <ul style="list-style-type: none"> <li>➔ <b>Nepieciešams veikt visu nesošo metāla konstrukciju un kāpņu attīrīšanu un <b>*auksto cinkošanu</b>.</b></li> </ul> | |

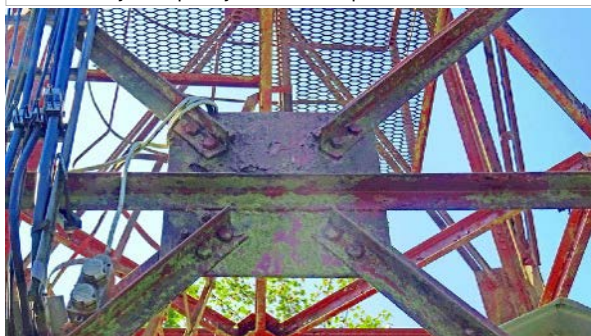
attēls nr.16; Torņa nesošo konstrukciju savienojuma mezgls. Lokālas, korozijas skartas vietas.

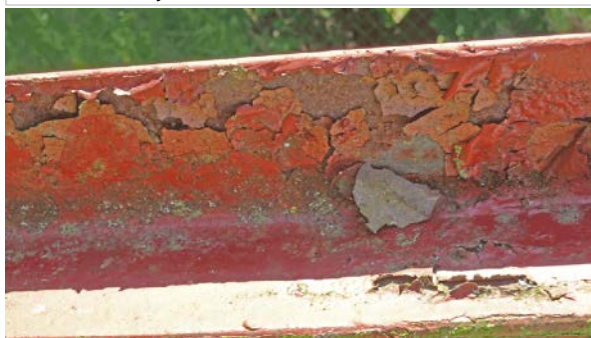
attēls nr.17; Metāla konstrukcijas krāsojuma bojājumi, korodējušās zonas.

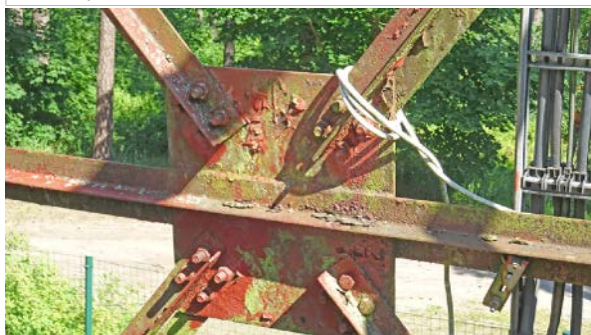
attēls nr.19; Torņa nesošo konstrukciju savienojuma mezgls. Bojāts krāsojums, lokālas, korozijas skartas vietas.

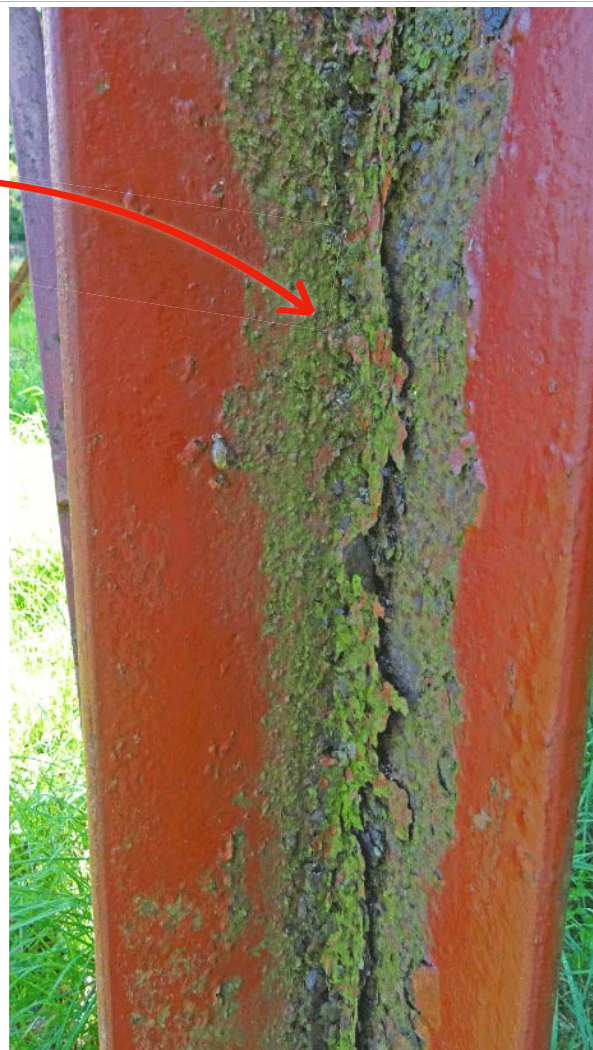
attēls nr.18; Korodējuši torņa statņu metāla konstrukcija.

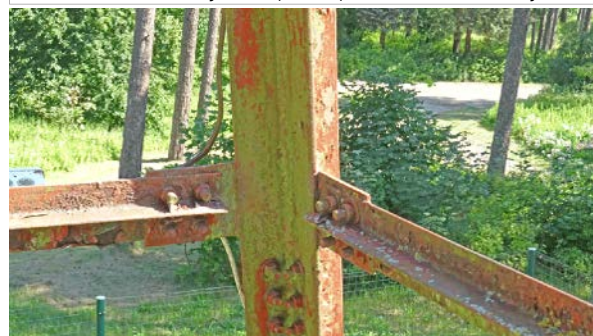
attēls nr.20; Torņa statņa un horizontālo saišu krāsojuma un korozijas bojājumi.

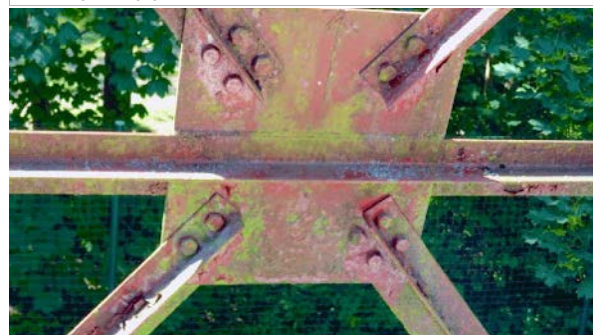
attēls nr.20; Torņa nesošo konstrukciju savienojuma mezgls. Bojāts krāsojums, lokālas, korozijas skartas vietas.

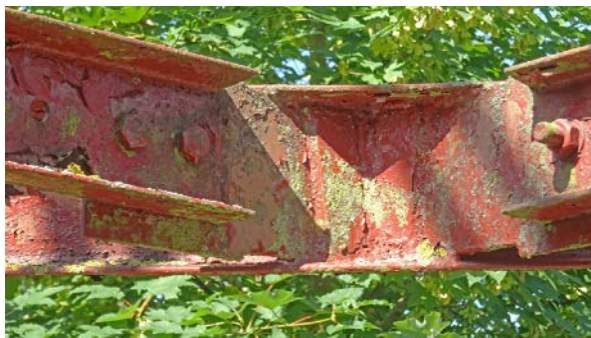
attēls nr.20; Torņa konstrukciju korozija, siju stiprinājuma zonā, bojāts krāsojums.

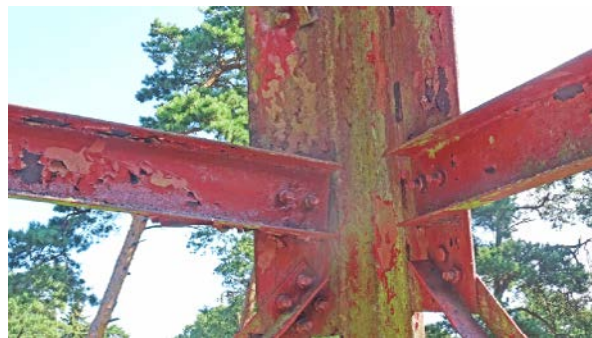
attēls nr.21; Torņa konstrukciju korozija, siju stiprinājuma zonā, bojāts krāsojums.

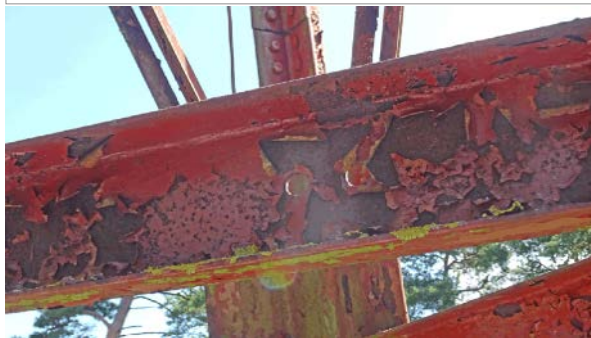
attēls nr.22; Torņa sijas konstrukciju korozija, bojāts krāsojums.

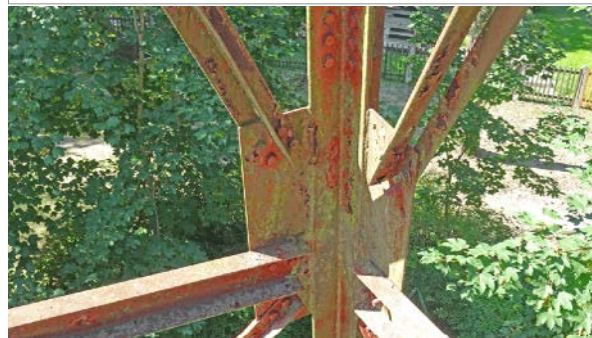
attēls nr.23; Torņa konstrukciju savienojuma mezgls. Lokās korozijas skartas vietas, bojāts krāsojums.

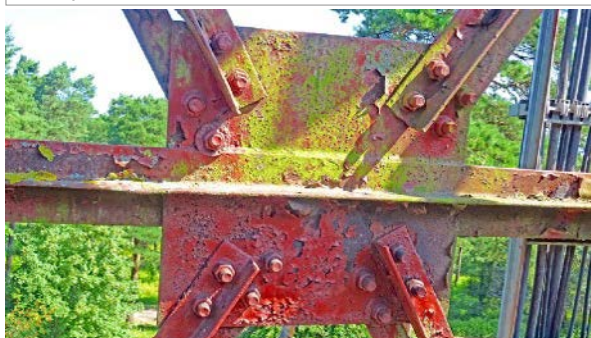
attēls nr.24; Torņa diagonālsaišu savienojuma plātnes un nesošo konstrukciju korozija. Bojāts krāsojums.

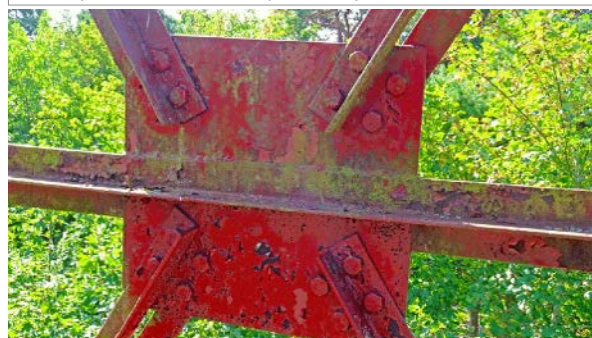
attēls nr.25; Torņa diagonālsaišu savienojuma plātnes un nesošo konstrukciju korozija. Bojāts krāsojums.

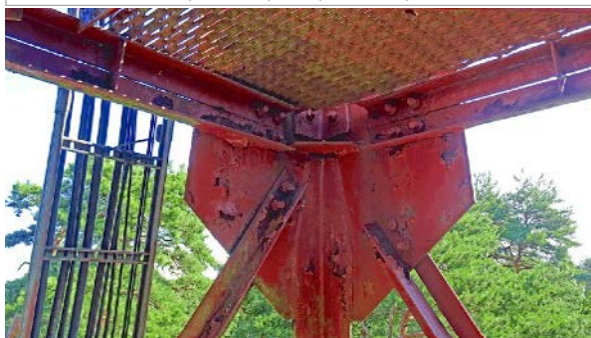
attēls nr.26; Torņa statņa konstrukciju savienojuma mezgls. Lokāla konstrukciju korozija, bojāts krāsojums. Perforēta metāla lokšņu platformu iesegums.

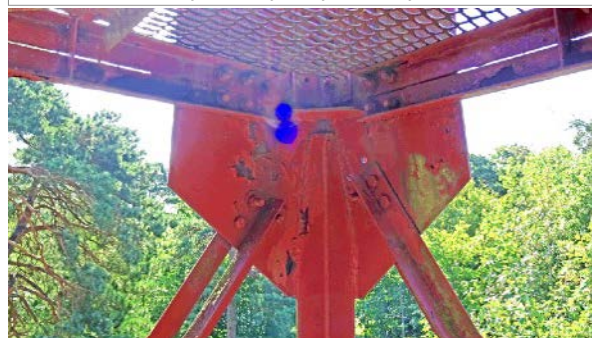
attēls nr.27; Torņa konstruktīvo elementu savienojuma mezgls. Lokāla konstrukciju korozija, bojāts krāsojums. Perforēta metāla lokšņu platformu iesegums.

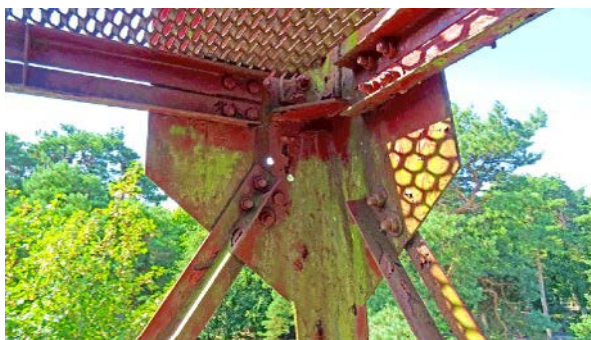
attēls nr.28; Torņa konstruktīvo elementu savienojuma mezgls. Lokāla konstrukciju korozija, bojāts krāsojums. Perforēta metāla lokšņu platformu iesegums.

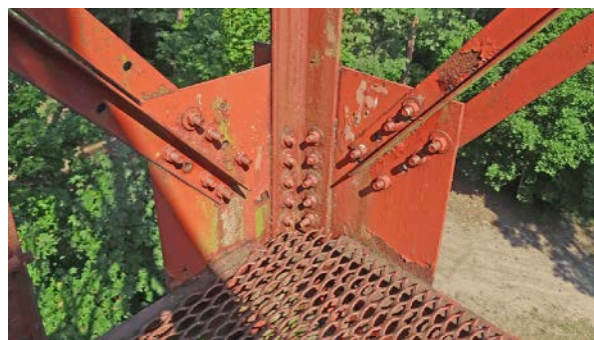
attēls nr.29; Torņa konstruktīvo elementu savienojuma mezgls. Lokāla konstrukciju korozija, bojāts krāsojums. Perforēta metāla lokšņu platformu iesegums.

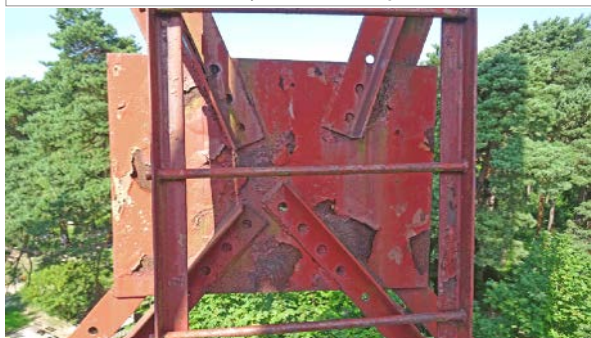
attēls nr.30; Torņa konstruktīvo elementu savienojuma mezgls. Lokāla konstrukciju korozija, bojāts krāsojums.

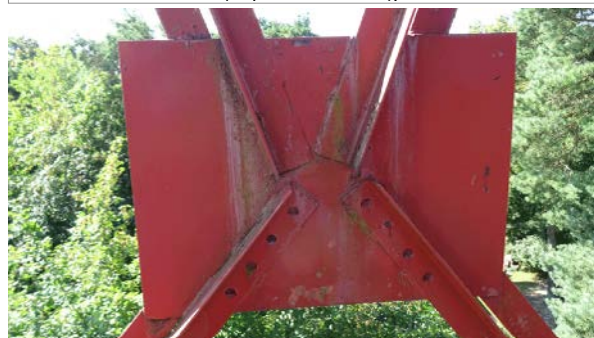
attēls nr.31; Torņa konstruktīvo elementu savienojuma mezgls. Lokāla konstrukciju korozija, bojāts krāsojums.

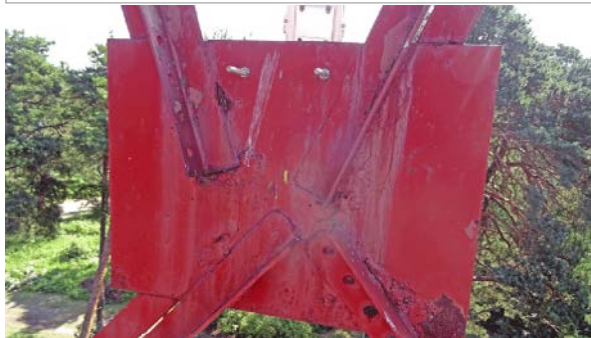
attēls nr.32; Torņa konstruktīvo elementu savienojuma mezgls. Lokāla konstrukciju korozija, bojāts krāsojums.

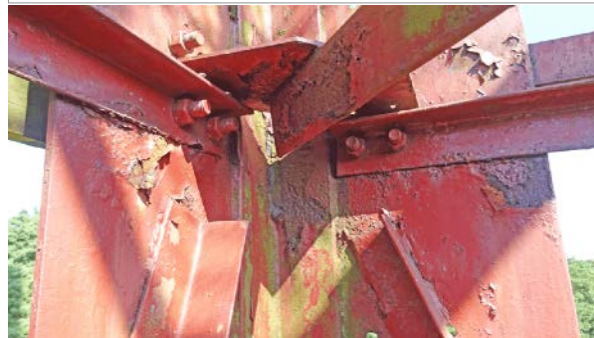
attēls nr.33; Torņa konstruktīvo elementu savienojuma mezgls. Lokāla konstrukciju korozija, bojāts krāsojums.

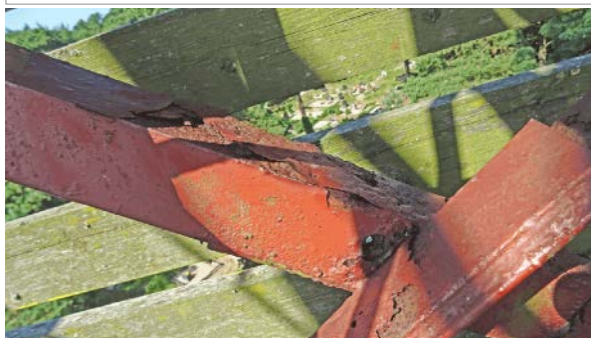
attēls nr.34; Torņa metāla atsaites elementu korozija. Bojāts krāsojums.

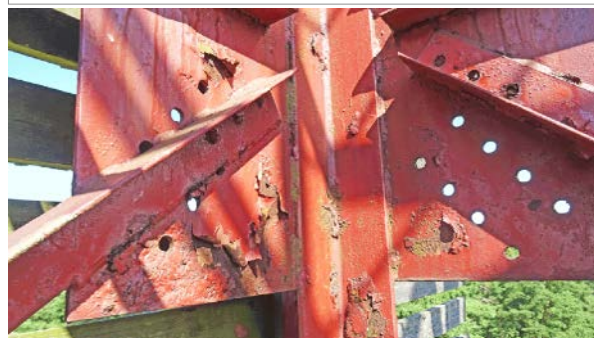
attēls nr.35; Torņa konstruktīvo elementu savienojuma mezgls. Lokāla konstrukciju korozija, bojāts krāsojums.

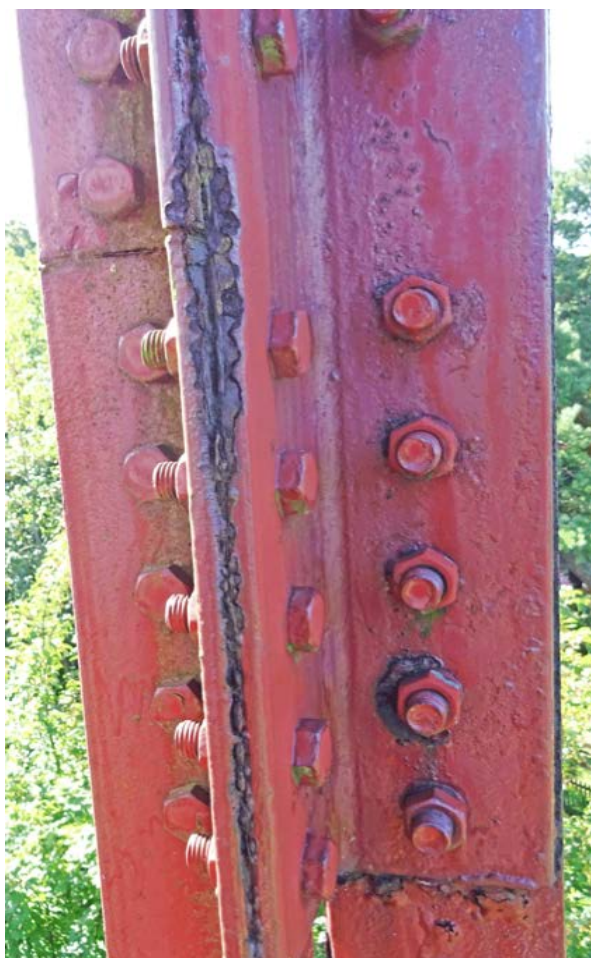
attēls nr.36; Torņa konstruktīvo elementu (statņu) savienojuma mezgls. Lokāla konstrukciju korozija, bojāts krāsojums.

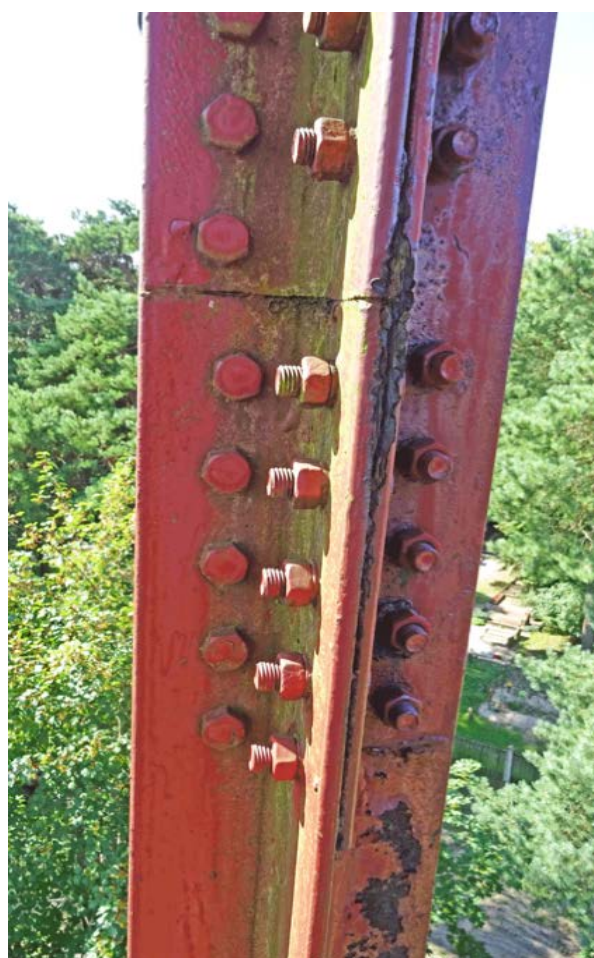
attēls nr.37; Torņa konstruktīvo elementu (statņu) savienojuma mezgls. Lokāla konstrukciju korozija, bojāts krāsojums.

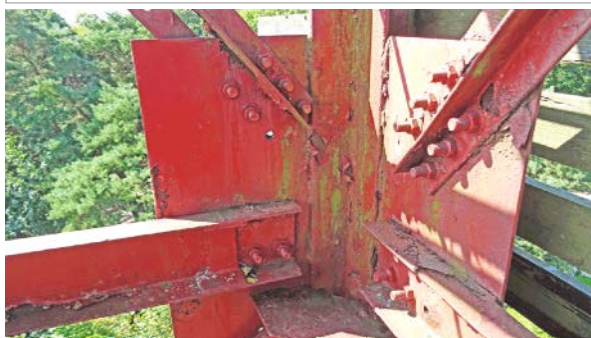
attēls nr.38; Torņa konstruktīvo elementu savienojuma mezgls. Lokāla konstrukciju korozija, bojāts krāsojums.

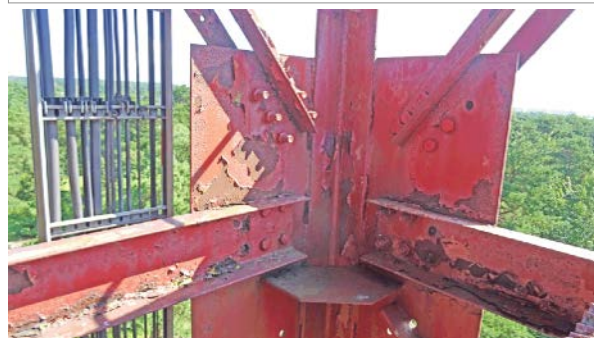
attēls nr.39; Torņa konstruktīvo elementu savienojuma mezgls. Lokāla konstrukciju korozija, bojāts krāsojums.

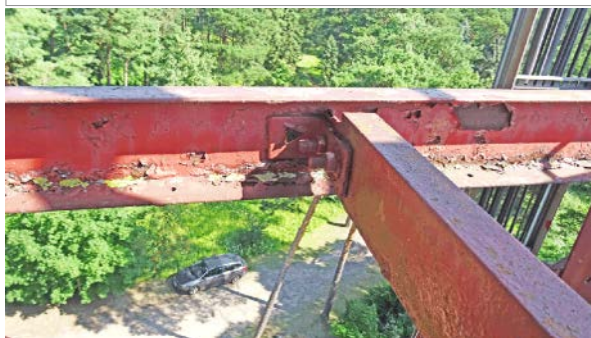
attēls nr.40; Torņa konstruktīvo elementu savienojuma mezgls. Lokāla konstrukciju korozija, bojāts krāsojums.

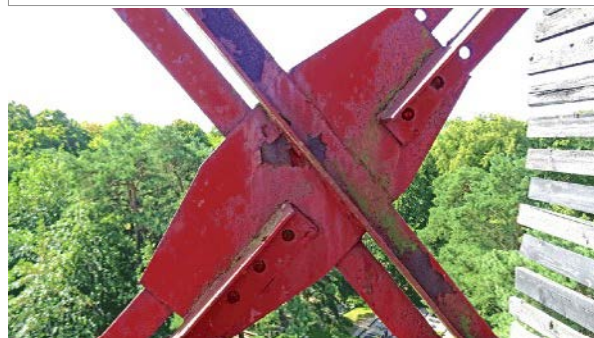
attēls nr.41; Torņa konstruktīvo elementu savienojuma mezgls. Lokāla konstrukciju korozija, bojāts krāsojums.

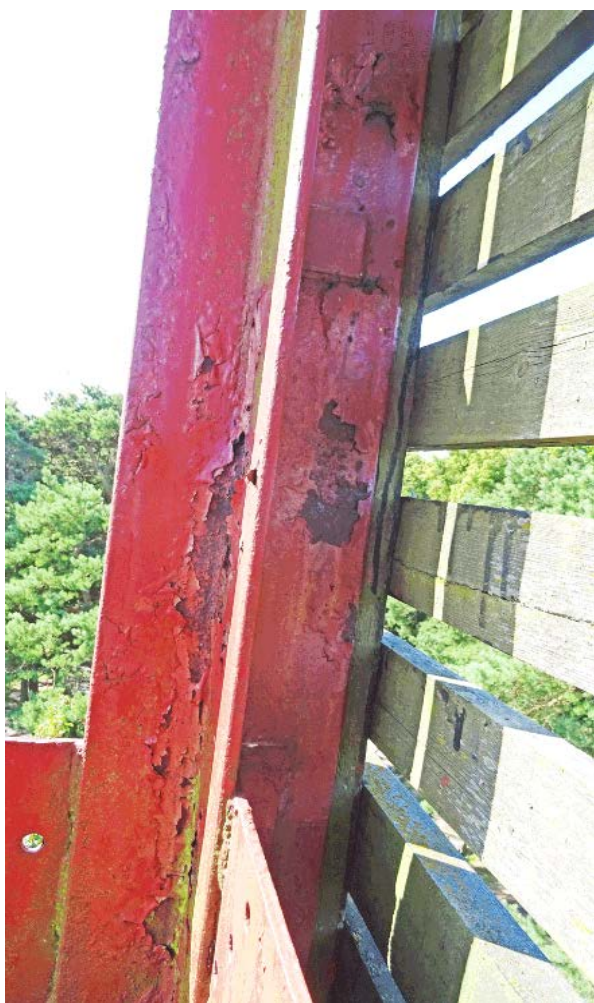
attēls nr.42; Torņa statņu elementu savienojuma un vairoga mezgls. Lokāla konstrukciju korozija, bojāts krāsojums.

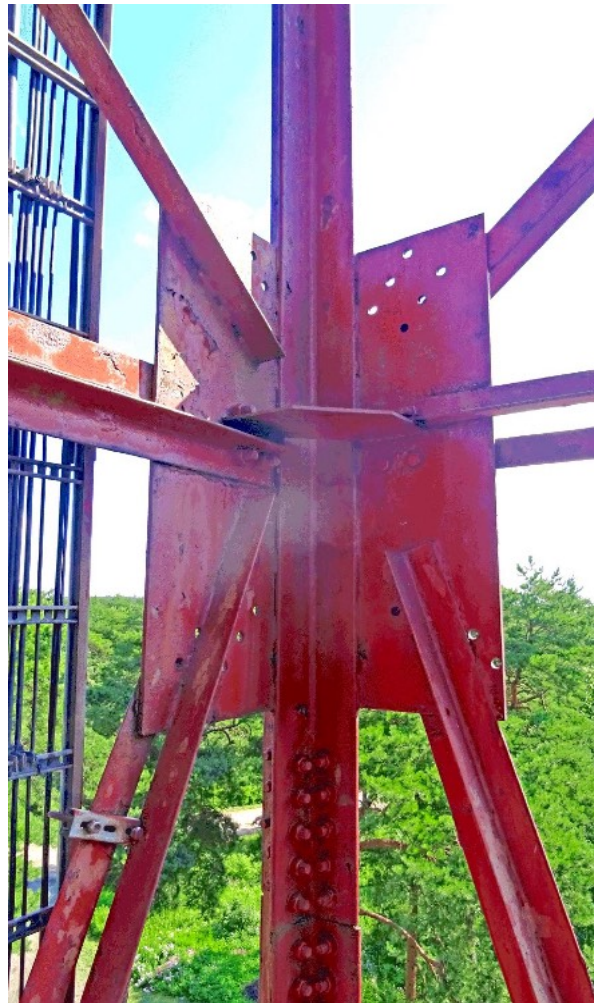
attēls nr.43; Torņa statņu elementu savienojuma mezgls. Lokāla konstrukciju korozija, bojāts krāsojums.

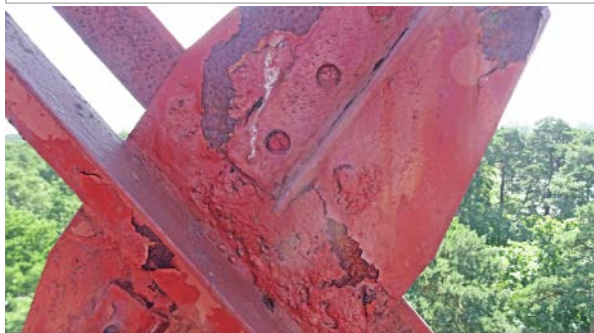
attēls nr.44; Torņa atsaīšu elementu mezgls. Lokāla konstrukciju korozija, bojāts krāsojums.

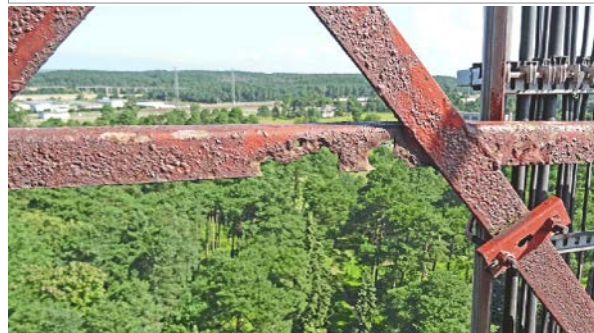
attēls nr.44; Torņa atsaīšu elementu bojājumi korozijas ietekmē.

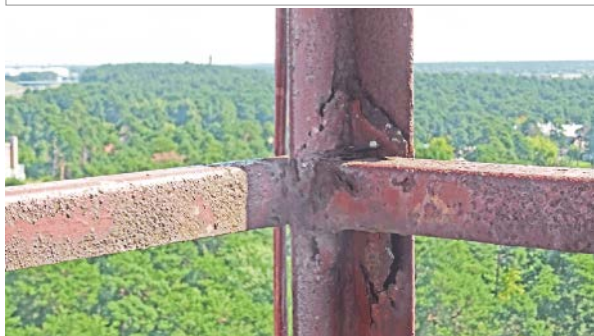
attēls nr.45; Torņa atsaīšu elementu savienojuma vietas bojājumi korozijas ietekmē.

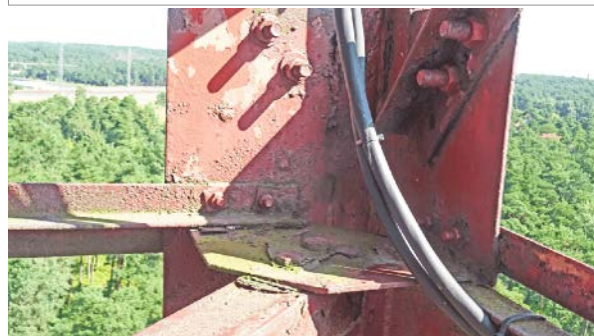
attēls nr.46; Torņa statņu elementu savienojuma mezgls. Lokāla konstrukciju korozija, bojāts krāsojums.

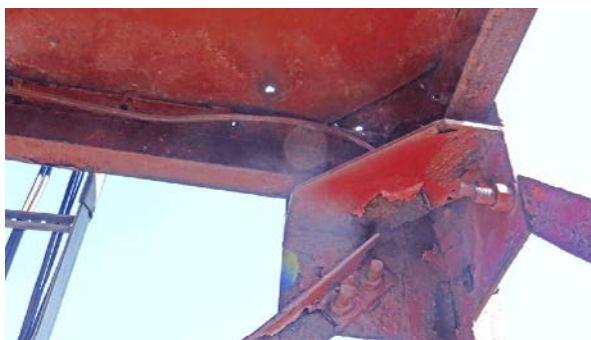
attēls nr.47; Torņa konstruktīvo elementu savienojuma mezgls. Lokāla konstrukciju korozija, bojāts krāsojums. Metāla lokšņu platformu iesegums.

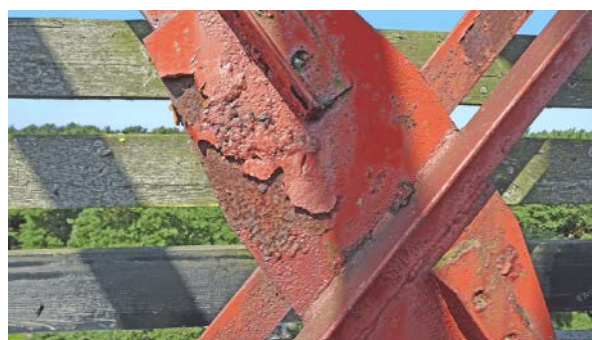
attēls nr.48; Torņa atsaišu savienojuma mezgls. Lokāla konstrukciju korozija, bojāts krāsojums.

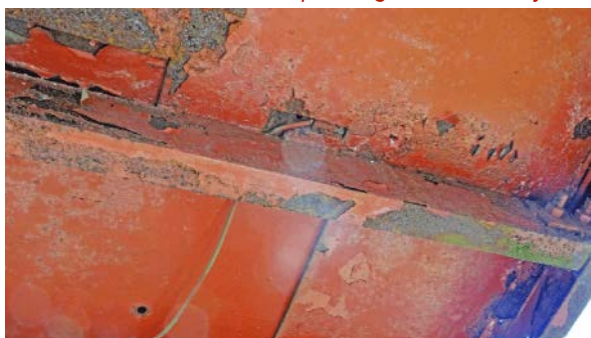
attēls nr.49; Augšējās platformas metāla lokšņu ieseguma un siju korozija. Bojāts krāsojums.

- ☑ Objekta platformu nesošo konstrukciju tehniskais stāvoklis **neatbilst** "Būvniecības likuma" 9.panta 1.apakšpunkta (mehniskā stiprība un stabilitāte) prasībām, bet neatrodas pirmsavārijas stāvoklī.

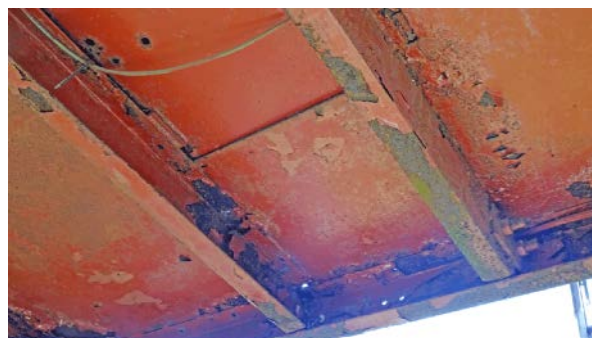
attēls nr.50; Augšējās platformas metāla lokšņu ieseguma un siju korozija. Bojāts krāsojums.

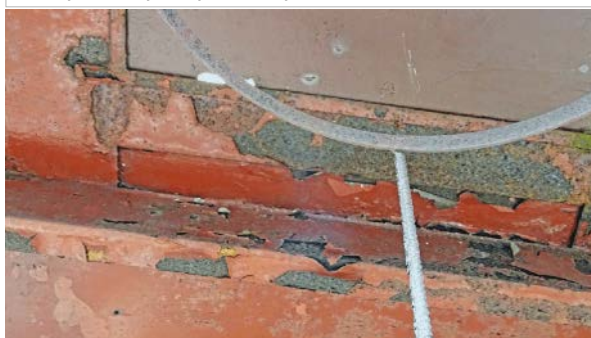
attēls nr.51; Augšējās platformas metāla lokšņu ieseguma un siju korozija. Bojāts krāsojums.

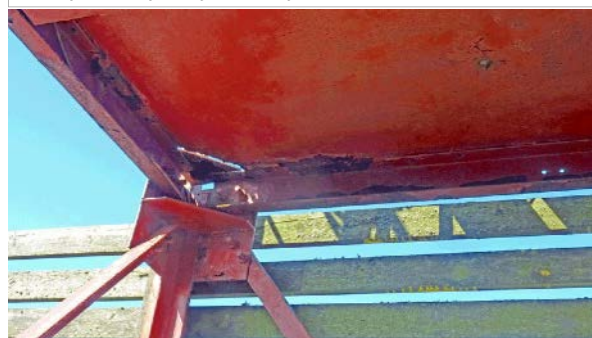
attēls nr.52; Augšējās platformas metāla lokšņu ieseguma un siju korozija. Bojāts krāsojums.

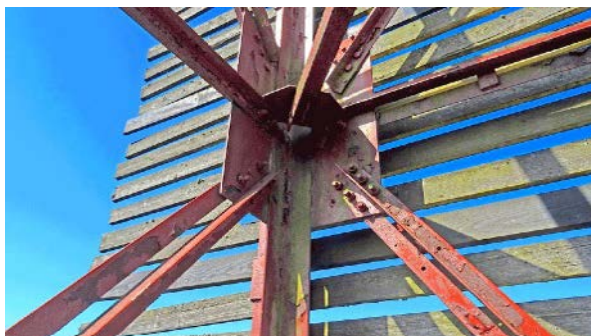
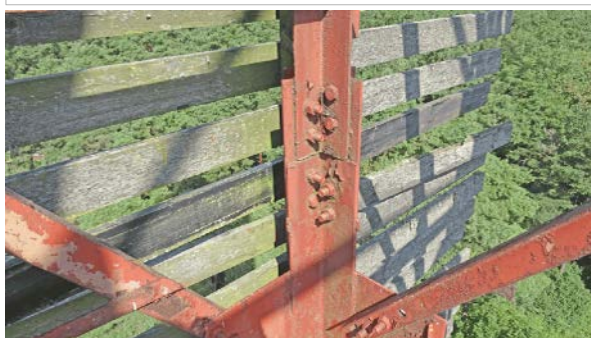
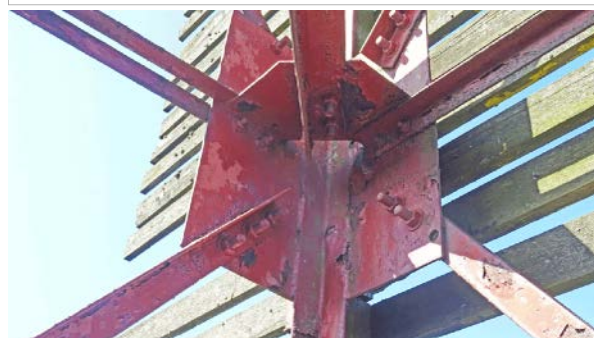
attēls nr.53; Rietumu Aizmugurējās vadlīnijas koka vairogs (zīme).

- ✓ Vairoga stiprinājuma konstrukcijas, tāpat, kā torņa nesošās konstrukcijas, ir ar bojātu krāsojumu un korozijas skartas.
- ✓ Vairoga koka apšuvuma konstrukcijas (dēļi) ir lokāli bojāti un satrupējuši (attēls nr.54).
- ☑ Vairoga konstrukcijas ir **neapmierinošā** tehniskā stāvoklī.

- ➔ Pēc konstrukciju tehniskās izpētes rezultātiem, veikt rekomendētos pasākumus.
- ➔ Veikt Objekta vairoga (zīmes) koka apšuvuma nomaiņu.
- ➔ Veikt regulāru (reizi piecos gados) metāla nesošo konstrukciju, skrūvju savienojuma vietu monitoringu (pārbaudi) [piemēram, [EUROLAB](#)].
- ➔ Veikt regulāras elektroinstalācijas izolācijas pretestības mērījumus, elektroiekārtu, zemējuma ierīces un zemējumvada nepārtrauktības pretestības pārbaudes.
