Būves ekspertīze un tehniskā apsekošana

Augsto tehnoloģiju parks 1A, Ventspils, Kaiju iela-9.

Pasūtītājs: Ventspils brīvostas pārvalde, Reģistrācijas Nr. 90000284085

Izpildītājs: "SIA BŪVPROCESS", Reģistrācijas Nr. LV40003867098,

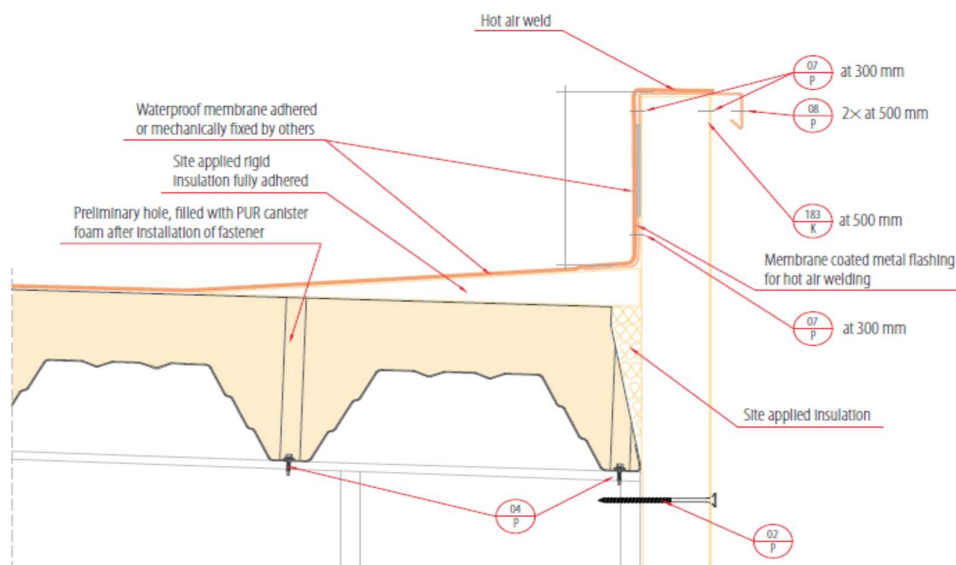
D6.9.1.

- d) Apsekojot jumtu konstatēts, ka vertikālajā plaknē parapetam PVC membrāna nav blīvi nostiprināta (Pielikuma foto Nr. J-3.2a; J-3.2b) un veidojas viļņveida krokojums - starp sendvičpaneļa metāla virsmu un PVC membrānu. Būvprojekta ARD-202 lapā (mezgls "d") uzrādīts parapeta mezgls un tā izbūve, kā arī Kingspan sendvičpaneļu ražotāja tehniskajā aprakstā atrodama informācija par šādu mezglu izbūvi. Mezgla zīmējumā redzams, ka virs jumta horizontālās plaknes jumta PVC membrānai, pēc tehnoloģijas, jābūt piekausētai vai pielīmētai pie sendvičpaneļa vertikālās metāla virsmas, kas nepieļauj kondensāta veidošanos uz metāla virsmas pie paaugstināta gaisa mitruma un strauji mainīgas diennakts temperatūras.

4. Uz ražošanas ēkas ārsienām pa asīm 6-13/J; 6-13/A; J-A/13 no telpu iekšpuses ir redzami ūdens notecējumi. Apsekojot ēkas jumtu, atsevišķās vietās ir nekvalitatīvi veikta parapeta skārda apdare un jumta PVC segums nav atbilstoši tehnoloģijai piekausēts blīvi pie parapeta vertikālajiem sendvičpaneļiem, bet veido viļņveida krokojumu ar gaisa ieslēgumiem zem tā. Rezultātā parapeta un jumta savienojuma mezglā nonāk lietus ūdens un kondensāta mitrums, kas veidojas uz parapeta vertikālās sendvičpaneļu metāla virsmas un tas notek ēkas iekštelpās pa skārda virsmu, kas ir redzami notecējumi uz iekštelpu sienām. Visā jumta platībā pie vertikālā parapeta daļām ir nepieciešams labot virskārtas hidroizolācijas pieslēgumu – tam jābūt blīvi pieguļošam vertikālajai plaknei, lai izslēgtu iespēju veidoties mitrumam šajā savienojuma mezglā.
