*LATVIJAS JŪRAS ADMINISTRĀCIJA*

***VENTSPILS BRĪVOSTAS  
PĀRVALDE***

***VENTSPILS OSTAS  
DIENVIDU MOLS  
PASE***

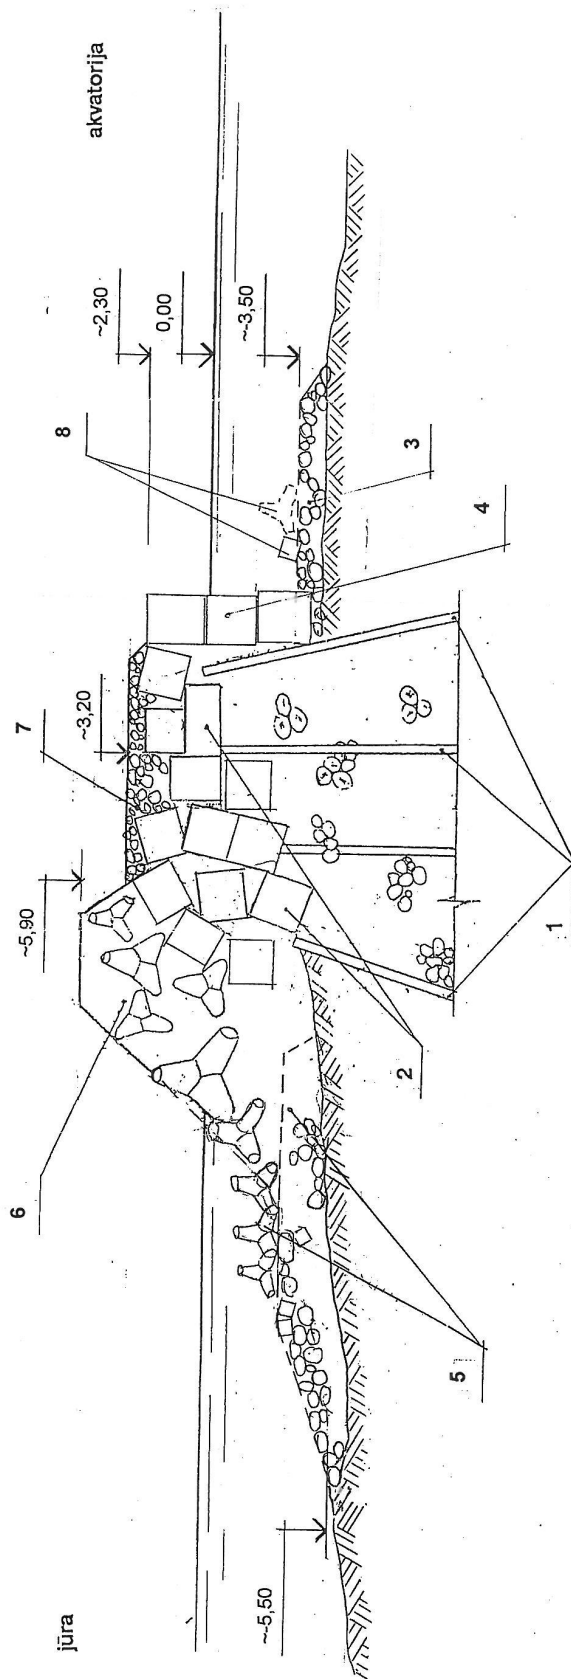
# GRIEZUMS 6 - 6

| NR.P.K | KONSTRUKTĪVĀ ELEMENTA NOSAUKUMS | STĀVOKĻA RAKSTUROJUMS |
|---|---|---|
| 5.3. | Nogāžu nobērumi | <p>Visā garumā nobērtās nogāzes ( PK 3+ 05 līdz Pk 9+60) no laukakmeņiem, betona masīviem, tetrapodiem un dažādiem celtniecības elementiem pietiekoši vienmērīgi noklāj molu. Redzami nogāžu izskalojumi nav konstatēti.</p> <p>Izņēmums ir bijušais kuteru piestātnes iecirknis, kur betona masīvu krājums sašķībiešies, bet pie sienas pakājes izsvaidīti atsevišķi elementi no pieguļošajām nogāzēm.</p> |

1. Vēsturiskās konstrukcijas koka pāļu atliekas.
2. Vēlāko virsbūves rekonstrukciju betona masīvi (20-40 t).
3. 1961.-65. gg. rekonstrukcijas aizsargnūbēruma pamatne no laukakmeņiem.
4. Betona masīvu mūris.
5. 1961.-1965. gg. rekonstrukcijas aizsargnūbēruma pamatne no laukakmeņiem un betona kubiem ar pa virsu 3 rindās nostādītiem tetrapodiem.
6. Tetrapodu sametums.
7. Akmeņu sabērums. Virsma nolīdzināta, spraugas aizpildītas ar šķembām.
8. Atsevišķi, no blakus esošiem aizsargnūbērumiem nogāzušies betona elementi.
