**Ventspils brīvostas pārvalde  
Reģ. Nr. LV90000284085  
Jāņa iela 19, Ventspils, LV-3601**

**Autotransporta tilta pāri Ventas upei garantijas  
inspekcija, Ventspilī**

**Tehniskā atskaite**

SIA "PROJEKTS 3"

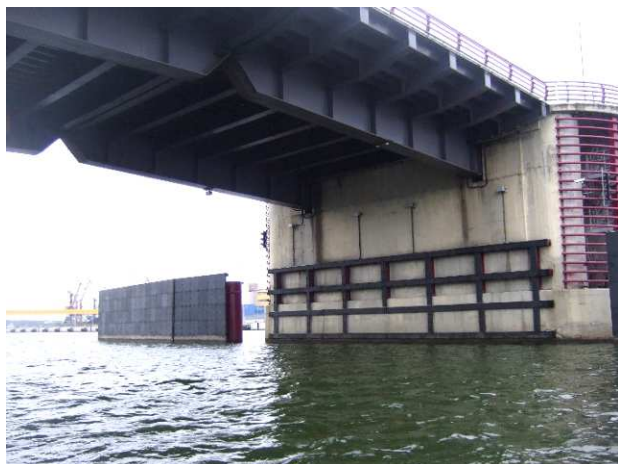
- Balsta Nr. 5 betona virsma ir pārklāta ar pacelšanas mehānismu eļļu, kā arī novērojami būtiski šo smērvielu notecējumi abām balsta sienās (18.att. un 19.att.);
- Novērojamas matveida plaisu tīkls zem tērauda paceļamām sijām uz sienas no laiduma Nr. 5-6 puses (21.att.);
- Plaisas, betona kārtas atslāņošanās, **lūzums betonā** no laiduma Nr. 4-5 puses (20.att.);
- Rūsas notecējumi, plaisas un betona atslāņošanās uz režģoga mainīgā ūdens līmeņa zonā (22.att.). Dīķera aizsargpārklājuma bojājumi (22.att.);

18.att. Balsta Nr. 5 kopskats.

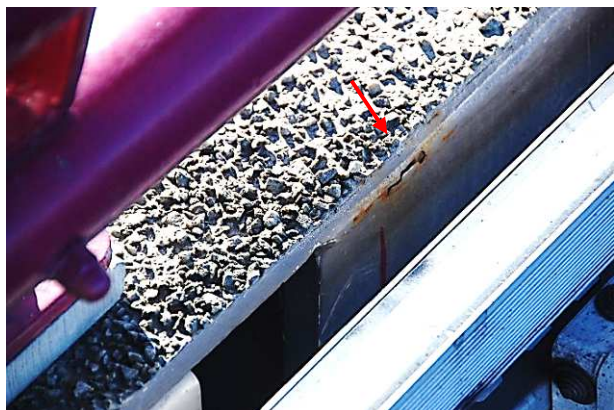
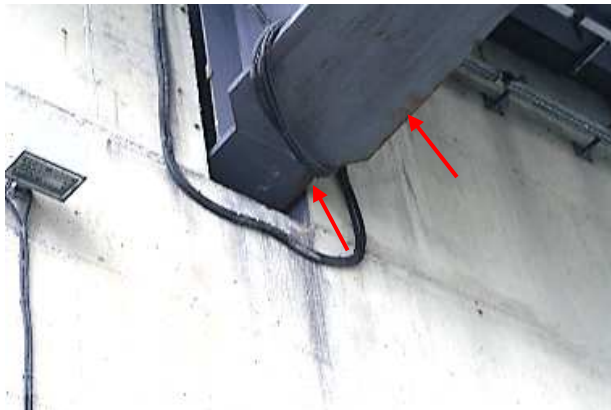
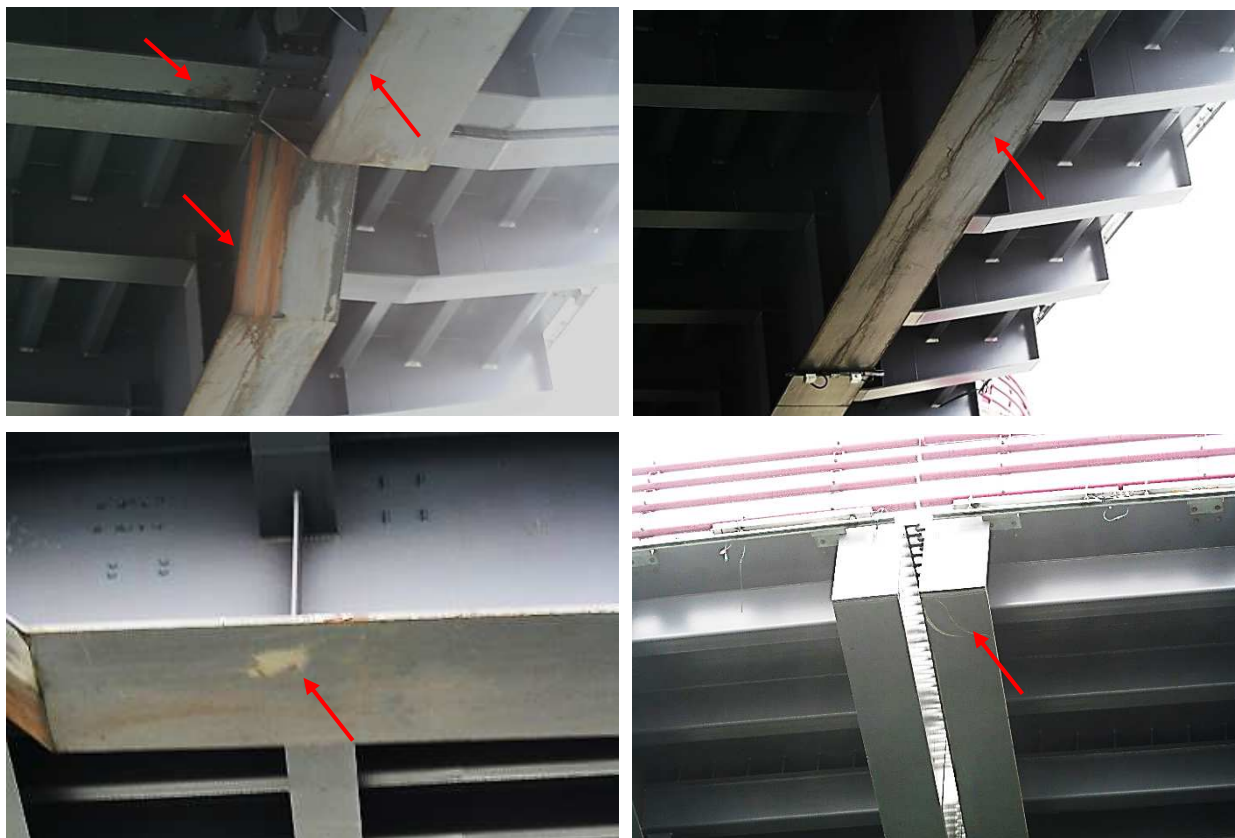
- Tērauda konstrukciju aizsargpārklājuma bojājumi, korozija, rūsas notecējumi (64.att.);
- Laiduma tērauda konstrukciju aizsargpārklājuma korozija un krāsas atslāņošanās (65.att.).

64.att. Tērauda elementu korozija, aizsargpārklājuma bojājumi. Rūsas notecējumi.

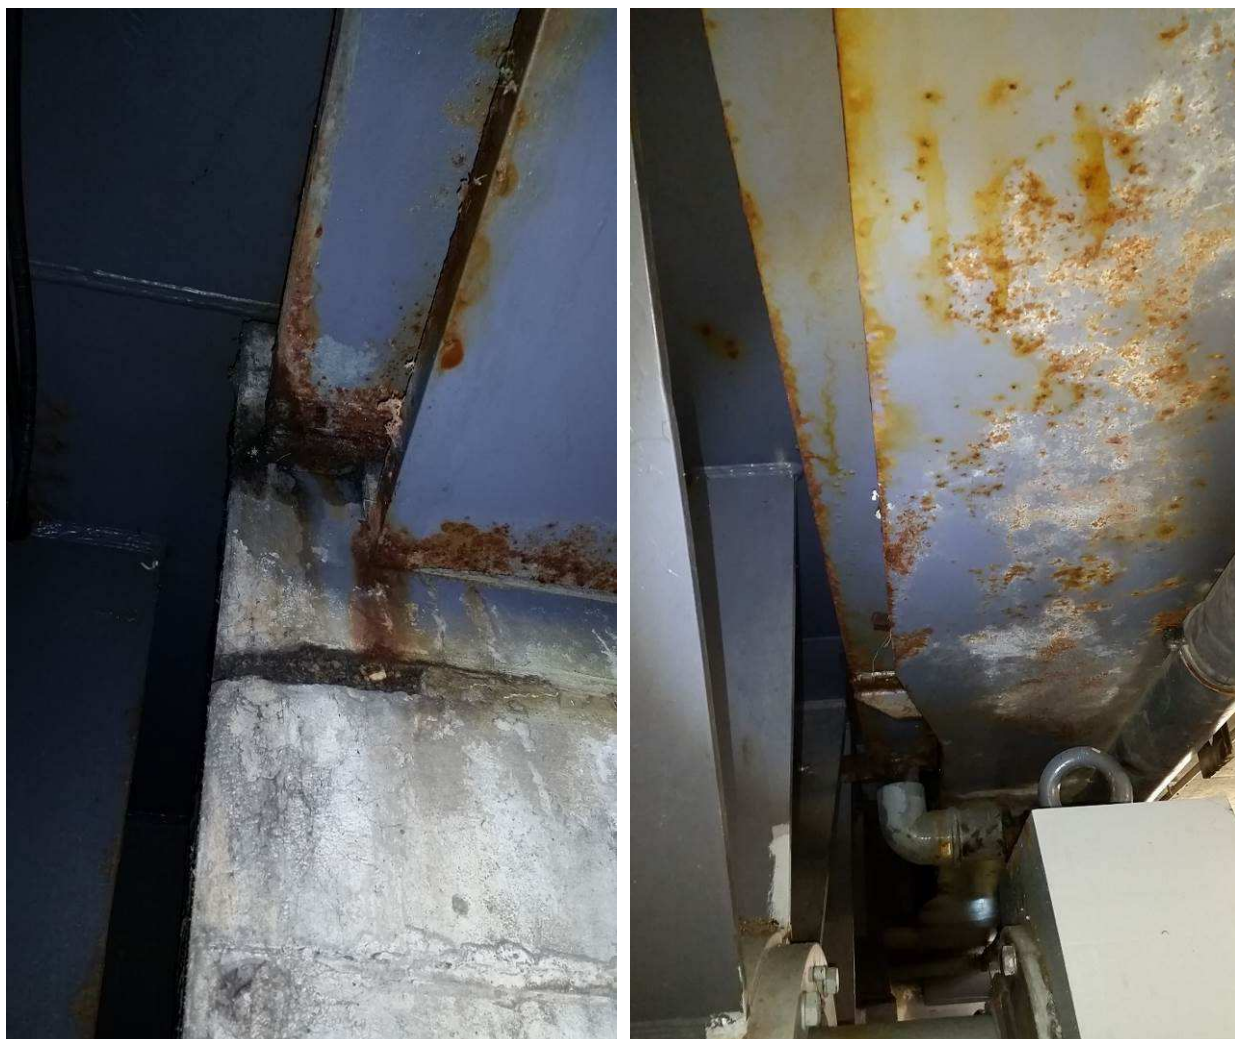
65.att. Laiduma konstrukcijas daļa, kas atrodas balstu Nr. 5 un Nr. 6 iekšpusē.

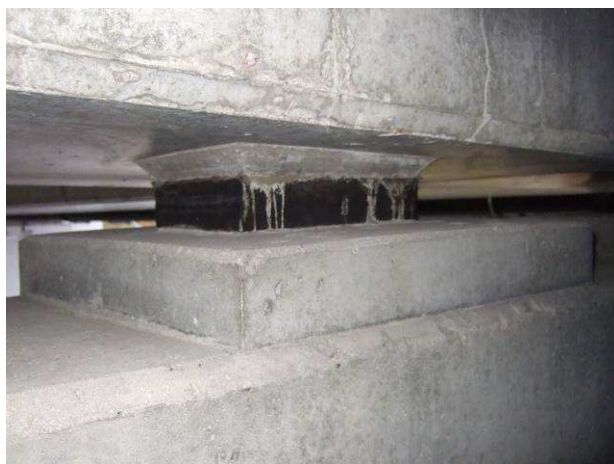
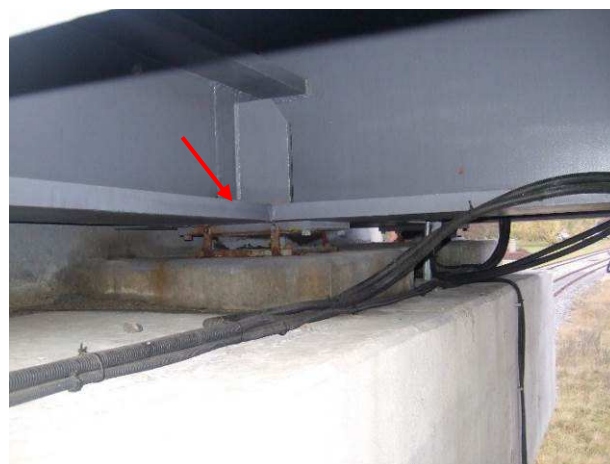
- Novērojama tērauda laiduma Nr. 8-9 balstīklu stiprinājumu/ierobežotāju korozija (72.att.).

72.att. Dzelzsbetona un tērauda laidumu balsta Nr. 9 balstīklas.

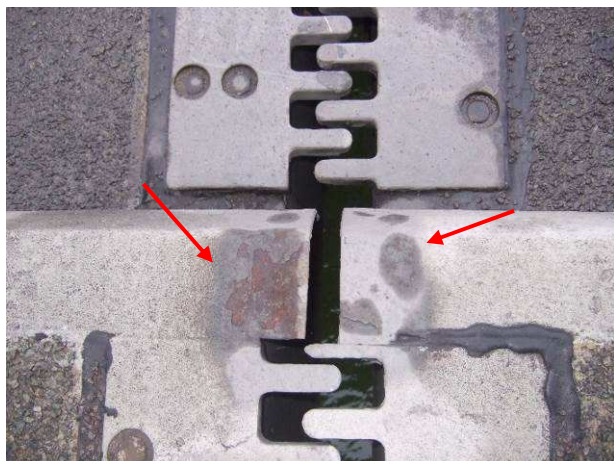
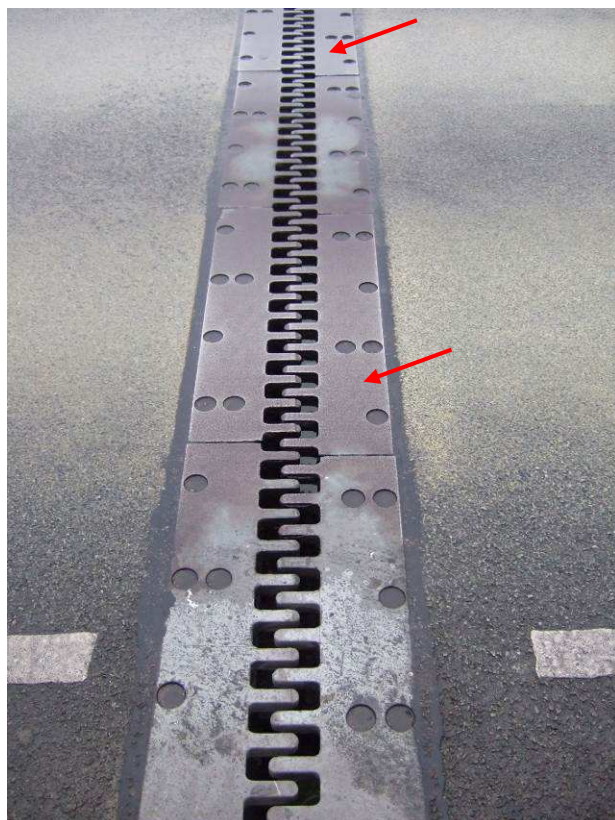
- Paceļamā laiduma vidus deformācijas šuvei ir aizsargpārklājuma bojājumi, taču pārsvarā tā ir radušies transporta mehānisko iedarbju rezultātā. Vietām novērojama šuves korozija (79.att.).

79.att. Paceļamā laiduma vidus šuves korozija, aizsargpārklājuma bojājumi.

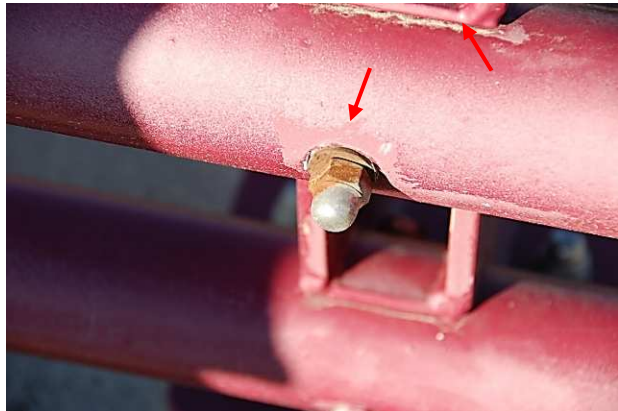
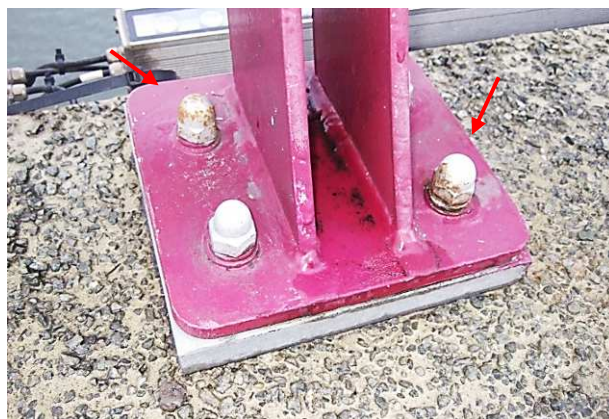
- Tilta margām ir konstatētas sekojošas nepilnības: aizsargpārklājuma mehāniski bojājumi, atslāņojusies krāsa, korodējuši stiprinājumi, novērojams sārmais aplikums (86.att.).

86.att. Aizsargpārklājuma bojājumi, sārmais aplikums, stiprinājumu korozija.

Brauktuves elementu – margu un drošības barjeru aizsargpārklājuma bojājumi ir nelieli. Ir konstatēts sārmais pārklājums uz margām, bet pagaidām korozijas procesi nenotiek. Laidumam Nr. 5-6 ir manāmi pārklājuma bojājumi – plaisas un atslāņojies pārklājums. Tilta brauktuvei tika konstatētas asfaltbetona segumā izveidojušās risas, kā arī pretslīdes pārklājuma nolietojums uz paceļamā laiduma un ietvēm.

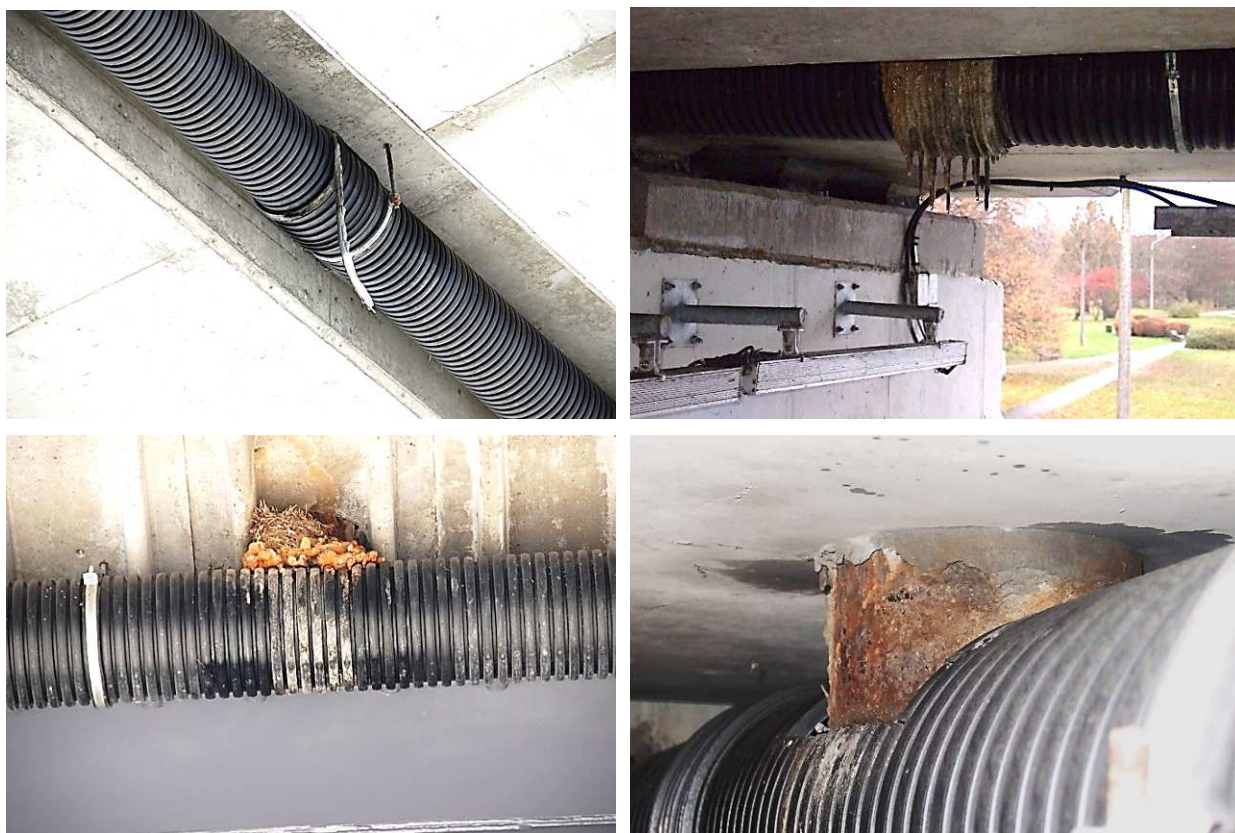
- Novērojama ūdens drenāžas sistēmas cauruļu korozija, notecējumi; stiprinājumu lūzumi un korozija (88.att.);
- Drenāžas cauruļu savienojumu defekti (89.att.);
- Novērojams lietus ūdens savācēj aku (gūliju) un kapilāro piltuvju aizsērējums (90.att.);
- Drenāžas sistēmas hermetizācijas bojājumi balsta Nr. 6 iekšpusē (91.att.).

88.att. Drenāžas sistēmas stiprinājumu bojājumi. Drenāžas cauruļu korozija.

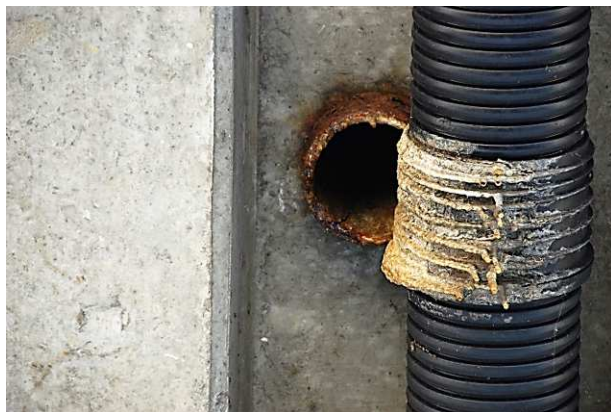
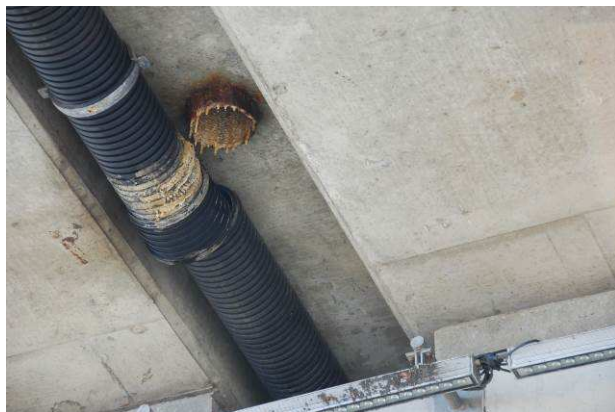
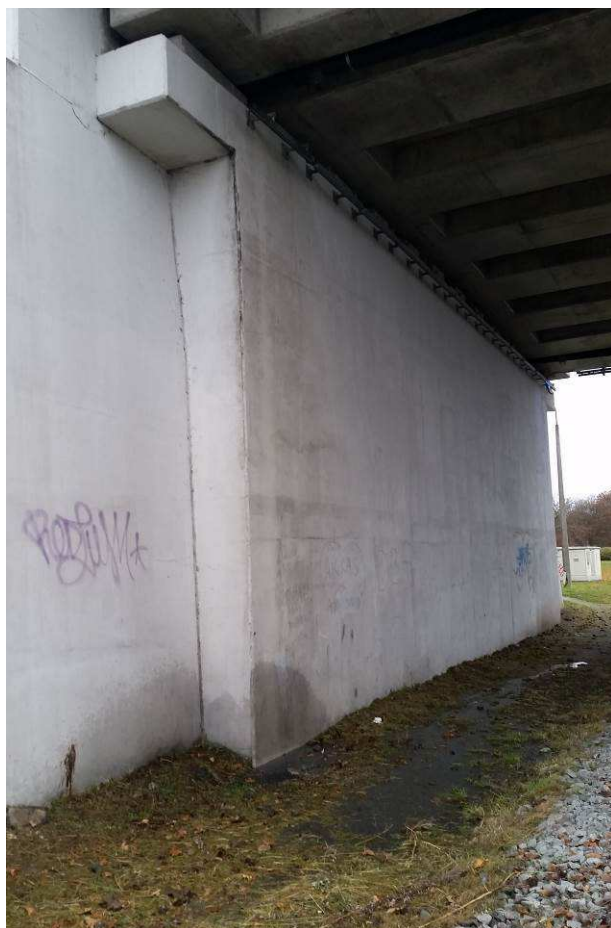
89.att. Neatbilstība drenāžas cauruļu pieslēgumā kopējai pilsētas lietās ūdens savākšanas sistēmai. Šī defekta dēļ, ūdens tek uz balstu, bojājot to, kā arī dzelzceļa uzbērumu, kas nākotnē var radīt nopietnus defektus tās klātnes konstrukcijā.

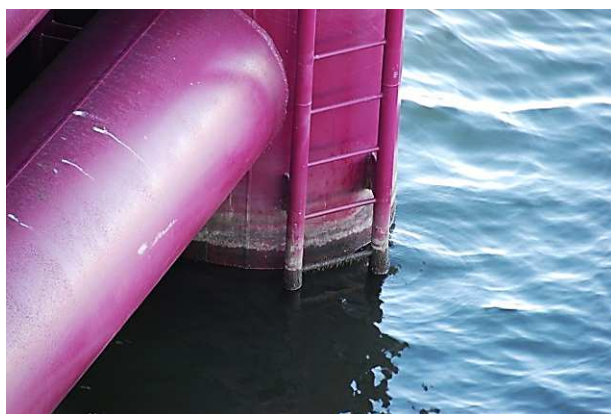
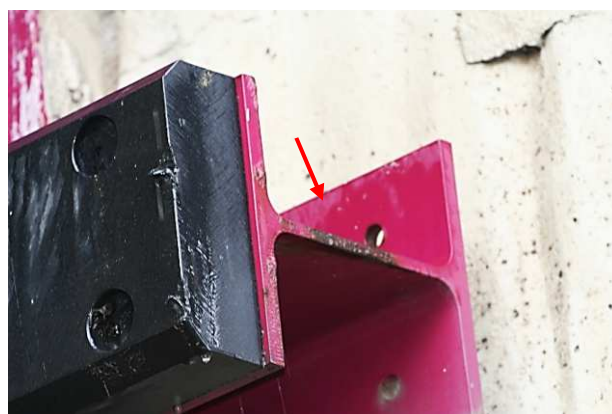
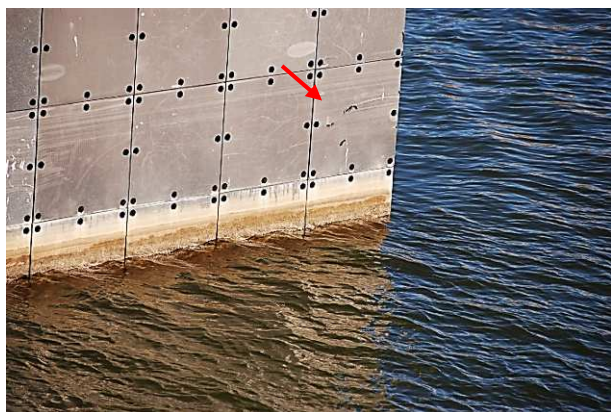
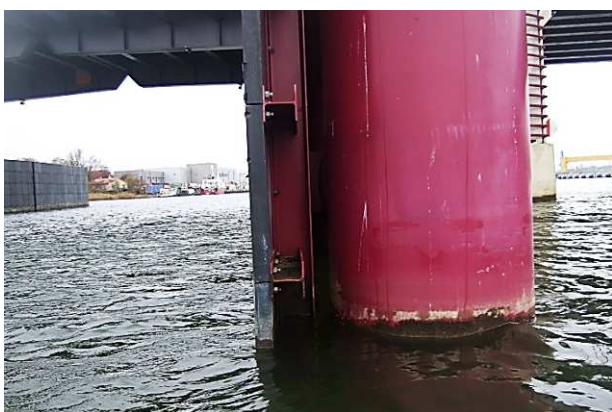
- Tērauda cauruļu aizsargpārklājumā lokāli bojājumi un korozija mainīgā ūdens līmeņa zonā (92.att.), novērojami arī kuģu atvairierīču nosedzošo paneļu mehāniski bojājumi (92.att. un 93.att.);
- Novērojamas nekvalitatīvas metinājuma šuves tērauda cauruļu starpsavienojumā. Šuves korodējušas, kā paliktis izmantots stiegras gabals, šajā vietā nav veikta pilnīga cauruļu sametināšana (94.att.).

92.att. Kuģu atvairierīču aizsargpārklājuma bojājumi, tērauda konstrukciju korozija ūdens līmeņa mainīgajā zonā.

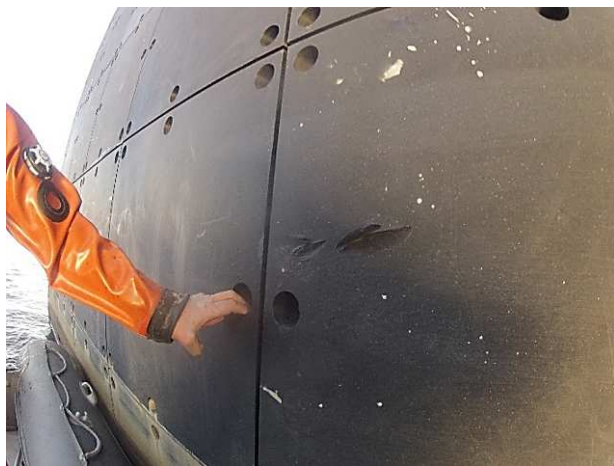
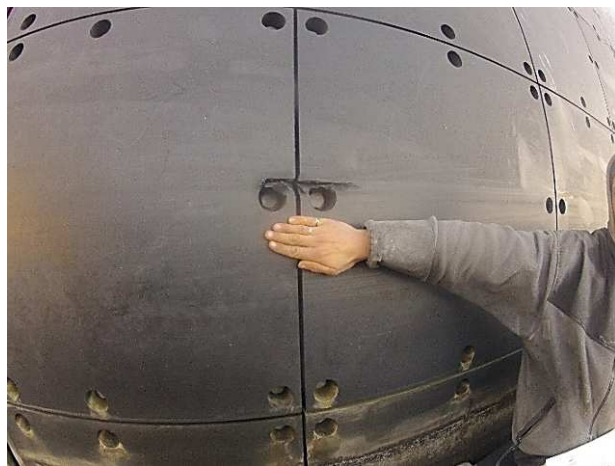
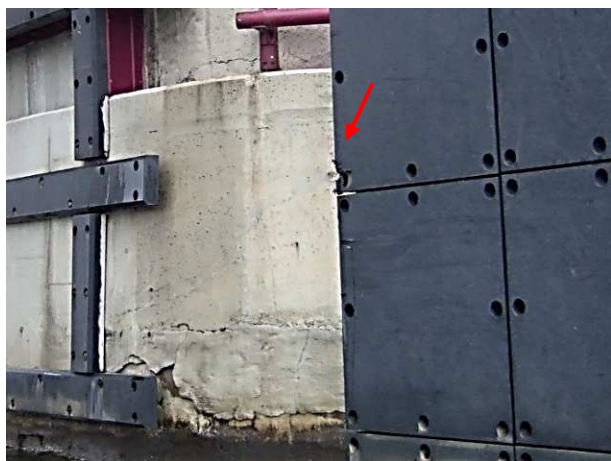
93.att. Kuģu atvairierīču nosedzošo paneļu bojājumi.

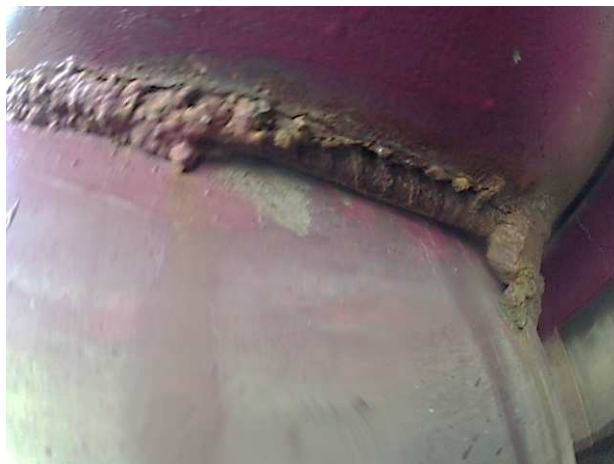
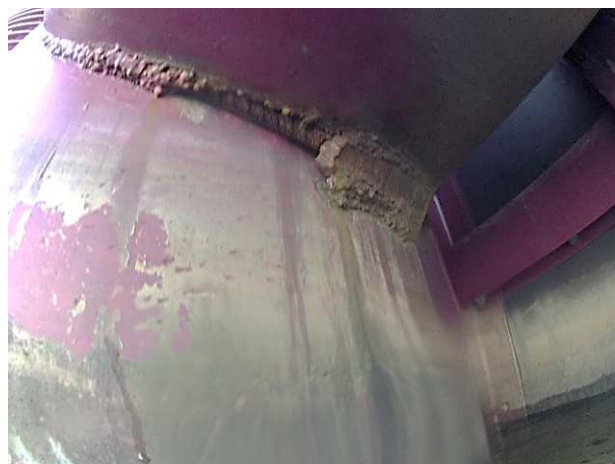
94.att. Tērauda konstrukciju metinājuma šuves defekts, korozija.

Kuģu atvairierīcēm ir mehāniski bojāti to atsevišķi paneļi, taču to tālākai ekspluatācijai tie netraucē. Vadīklu tērauda konstrukcijām ir aizsargpārklājuma bojājumi, pārsvarā mainīgā ūdens līmeņa zonā. Balsta Nr. 5 atvairierīces leņķos ir konstatēts nopietns metinājuma šuves bojājums (būvniecības defekts) un tā korozija.

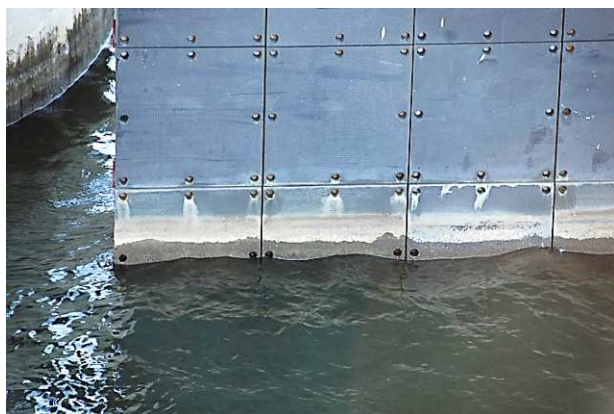
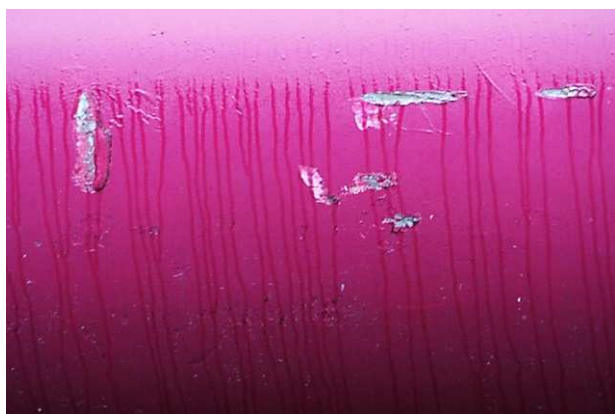
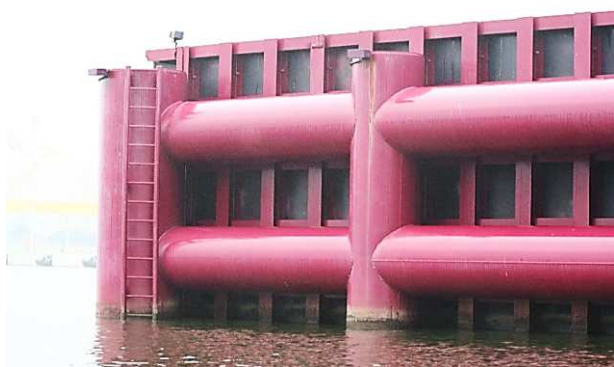
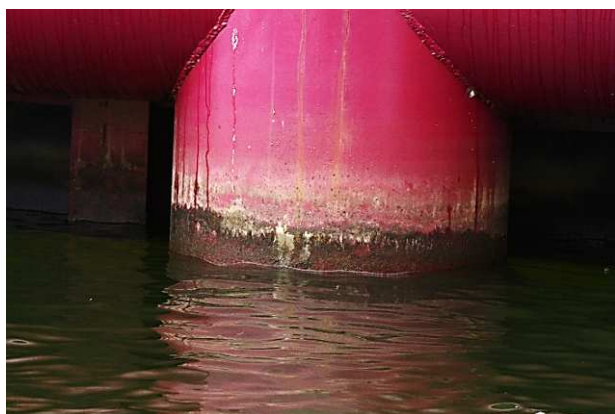
- Tērauda cauruļu aizsargpārklājuma bojājumi un korozija mainīgā ūdens līmeņa zonā (95.att.), kuģu atvairierīču nosedzošo paneļu un tērauda konstrukciju mehāniski bojājumi (96.att.).

95.att. Kuģu atvairierīču aizsargpārklājuma bojājumi, korozija ūdens līmeņa mainīgajā zonā.

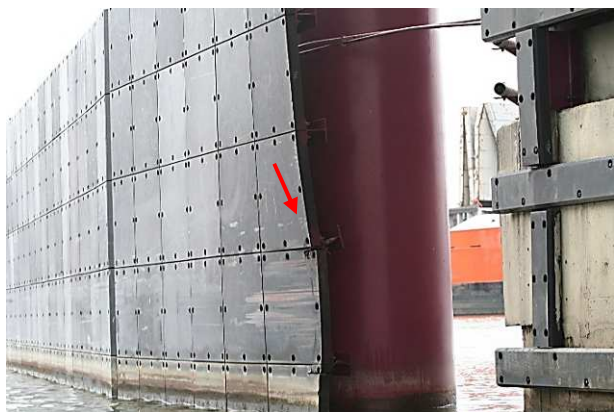
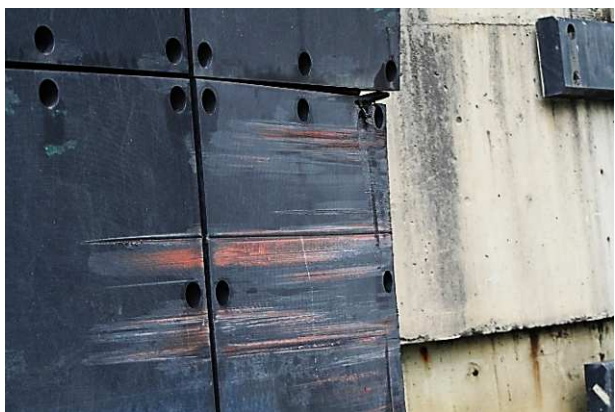
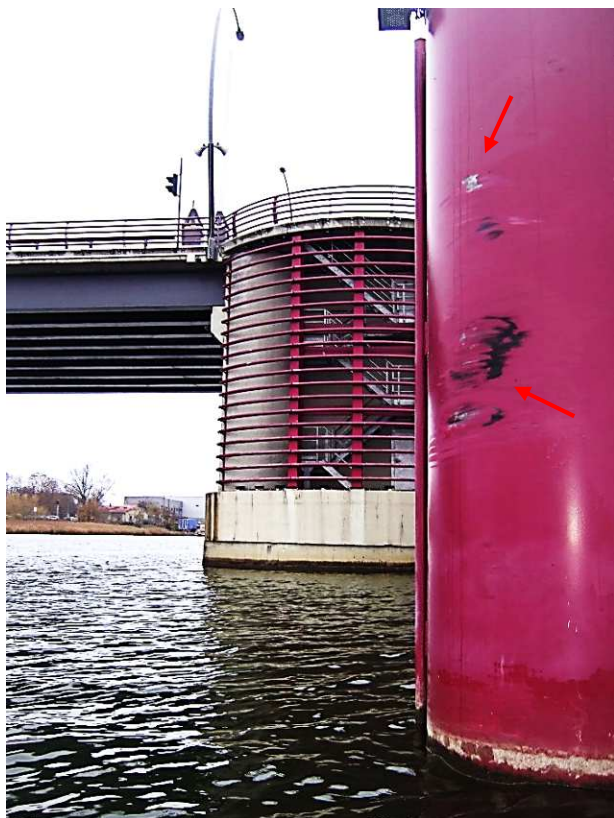
96.att. Kuģu atvairierīču paneļu un tērauda konstrukciju bojājumi (iespējams kuģa trieciena rezultātā).

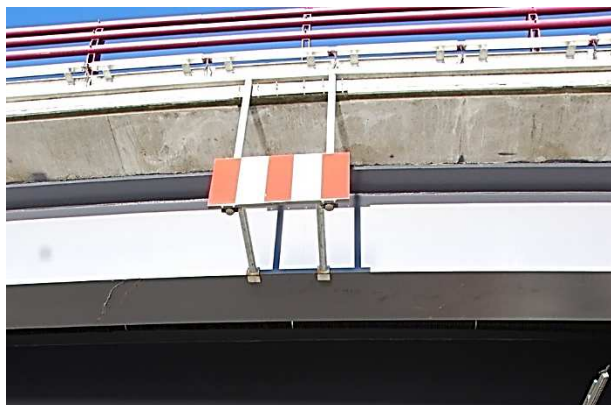
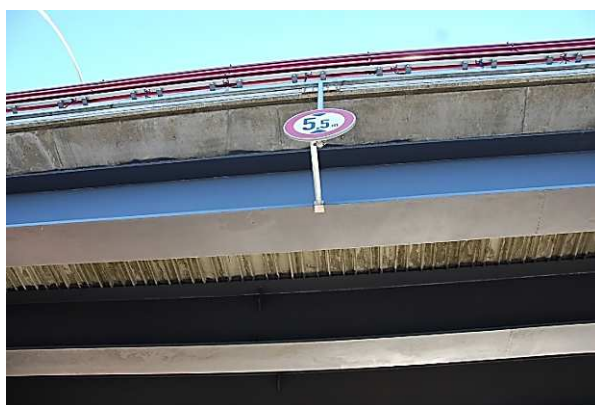
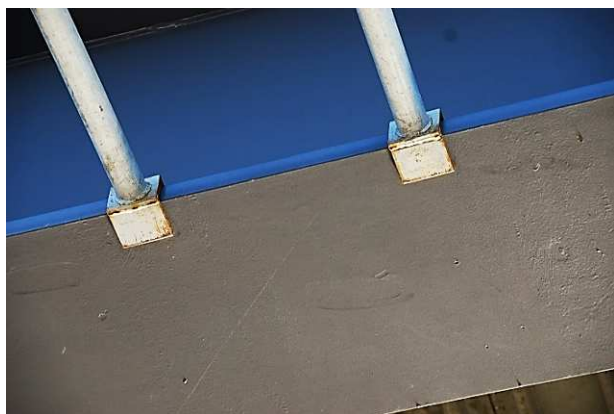
- Novērojama brīdinājuma zīmju stiprinājumu pie tērauda sijām korozija (97.att.);
- Novērojami ūdens līmeņa skalas virsmas pārklājuma bojājumi (98.att.);
- Interaktīvam zīmēm nedeg atsevišķas LED spuldzes (99.att.);
- Virs balsta Nr. 5, no lejteces puses paceļamajai barjerai pietrūkst tās pagarinājums (99.att.).

97.att. Brīdinājuma zīmju stiprinājumu korozija.

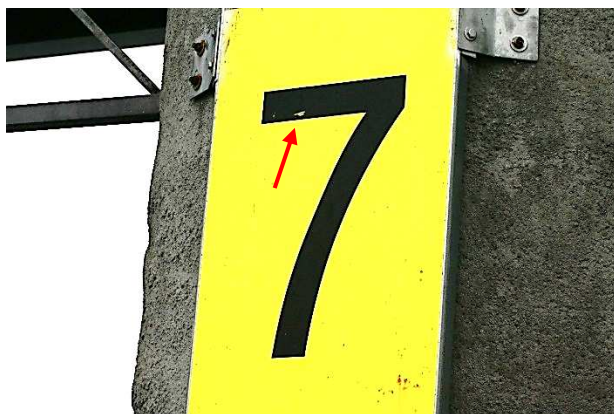
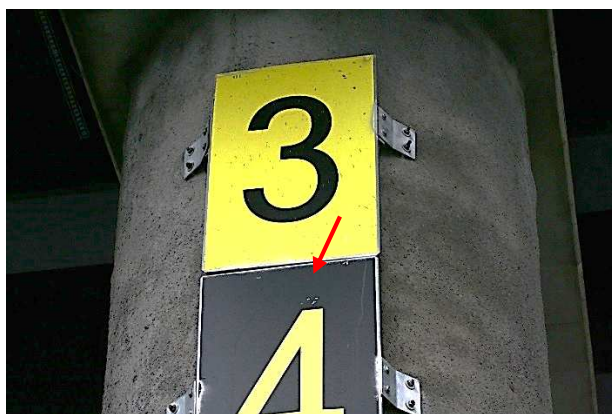
98.att. Balsta Nr. 4 ūdens līmeņa skala.

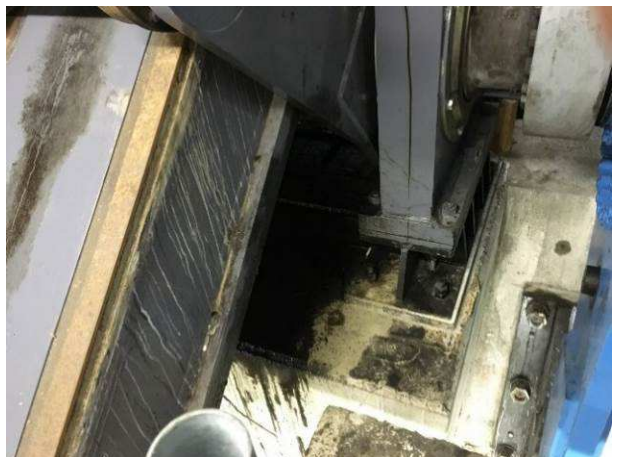
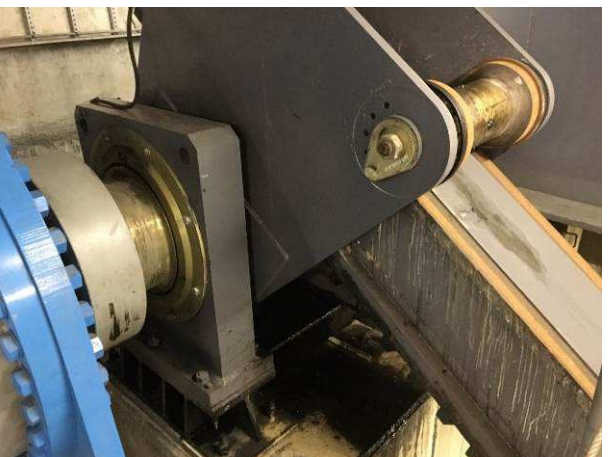
116.att. Zobrati, balsts Nr. 5. Betona konstrukcija ir noziesta ar eļļām.

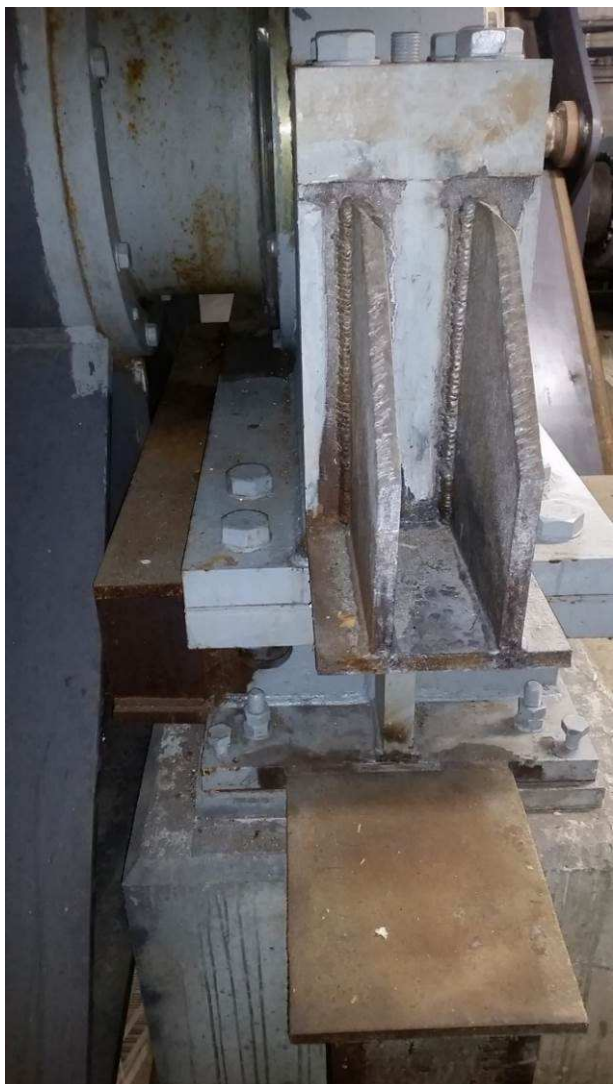
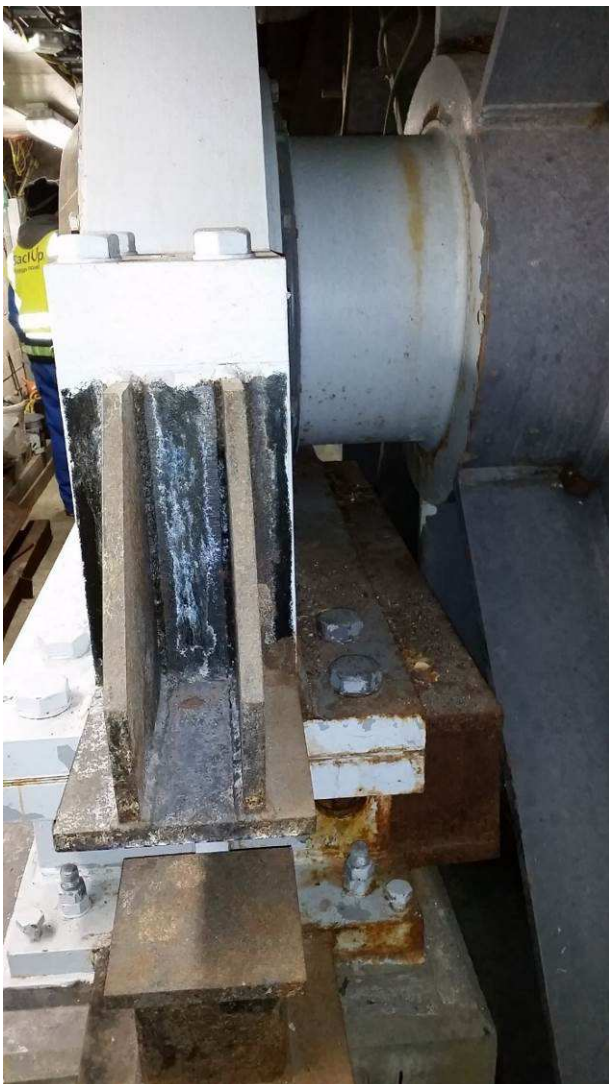
119.att. Galvenie rotācijas punkti (laiduma rotācijas ass mezgli). Defekti: virsmas pārklājuma bojājumi, t.i. krāsas atslāņošanās, izteikta elementu korozija; metinājuma šuvju korozija, gultņu korpusu nobrāzumi.

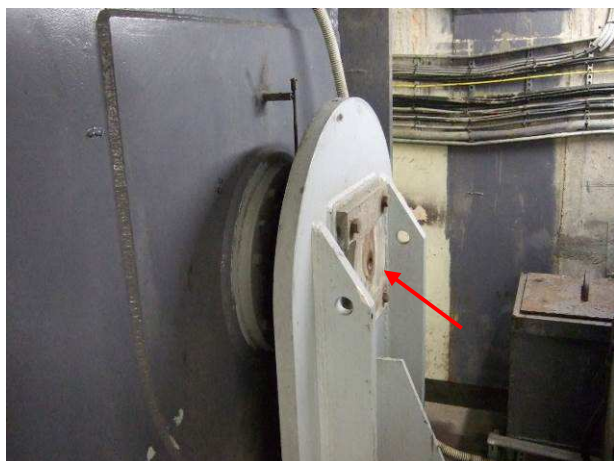
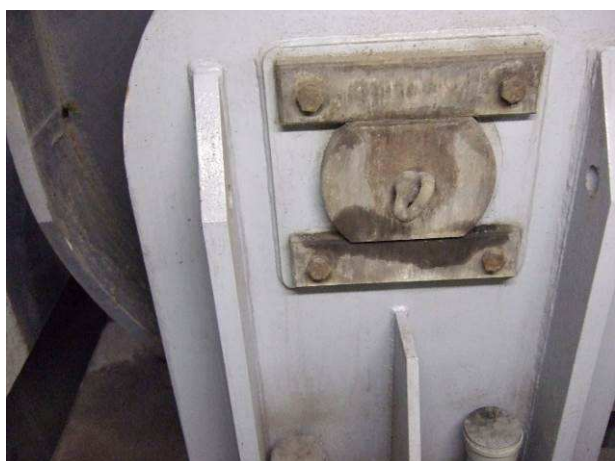
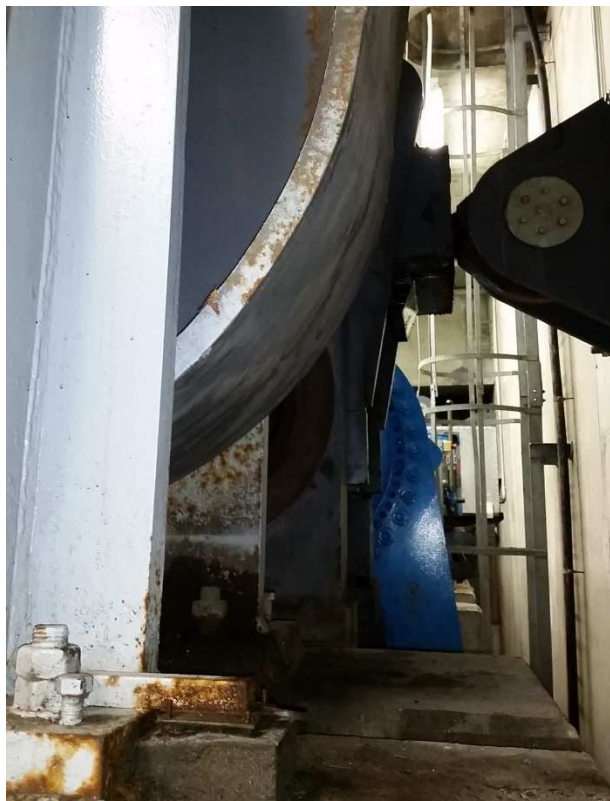
120.att. Pretsvara stabilizators (pretsvara piekāršanas ass mezgls). Defekti: tērauda elementu un stiprinājumu korozija, kā arī laiduma konstrukcijas sijas korozija.

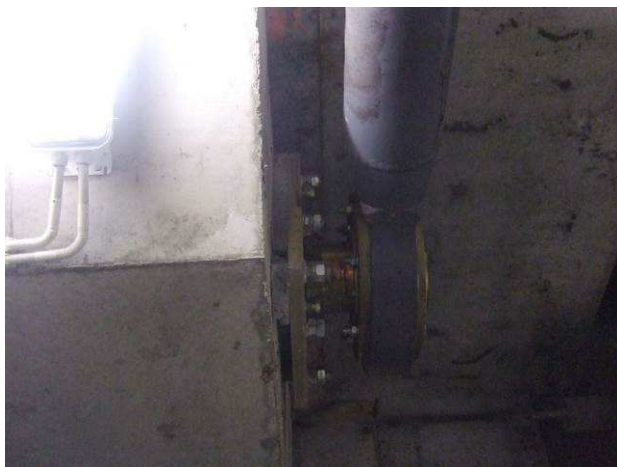
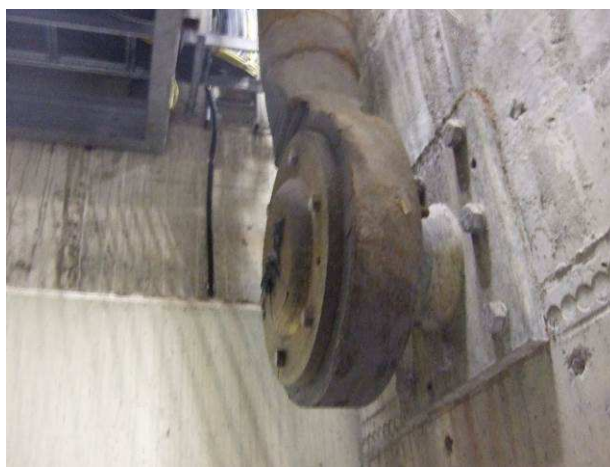
121.att. Savilces ar atbalstpunktiem (paralēlais stienis). Defekti: stienļa un stiprinājuma plāksnes aizsargslāņa bojājumi. Vietās, kur savilce piestiprinās pie betona balsta konstrukcijas, izdrupis izlīdzinošais javas slānis.

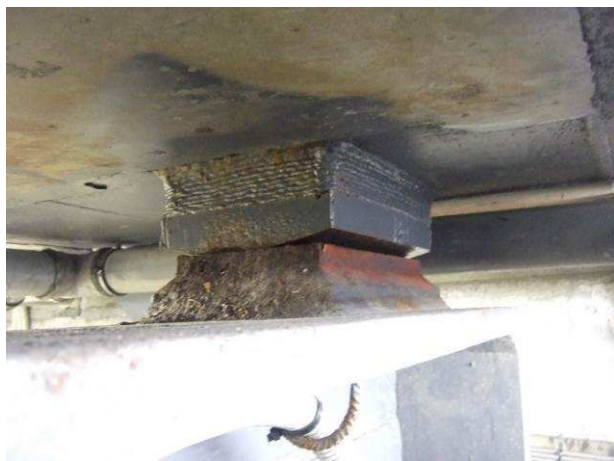
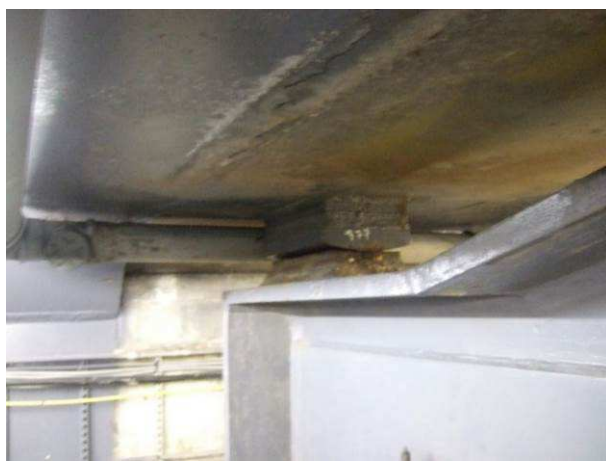
122.att. Balstīklām ir bojāts aizsargpārklājums, t.i. atslāņojas krāsa, ir pāris mehāniski bojājumi, kuru rezultātā veidojas korozija.

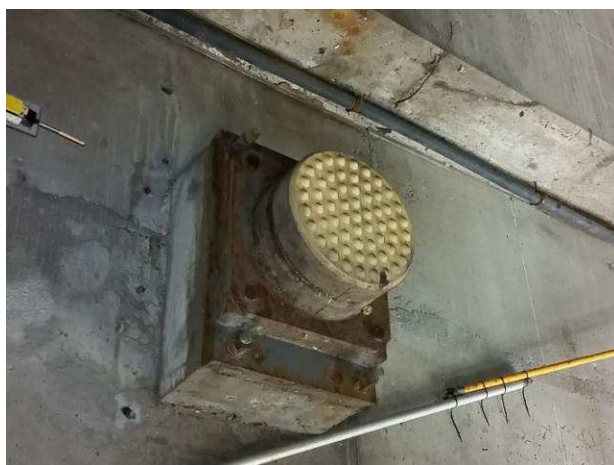
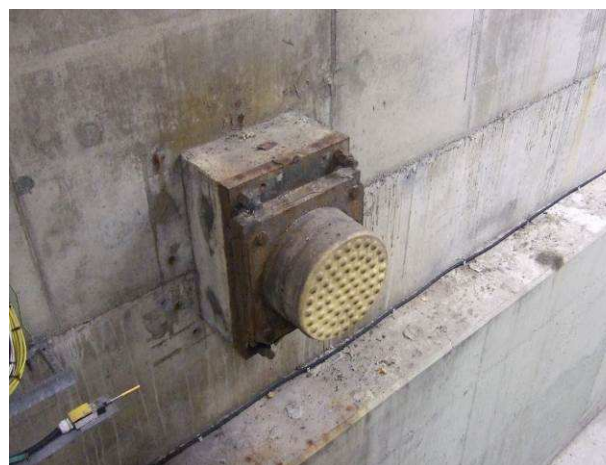
123.att. Buferi. Defekts: Rūsa uz stiprinājuma plāksnēm.

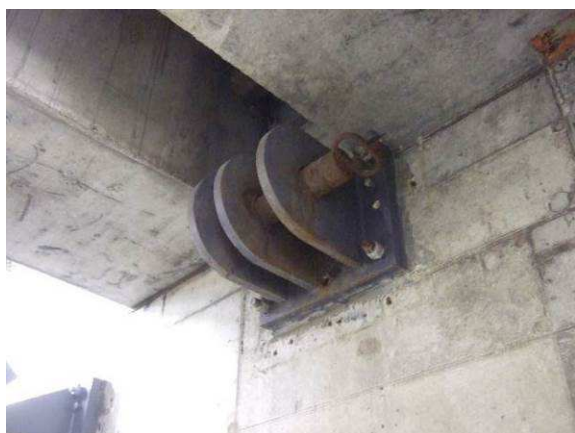
124.att. Bloķējošā ierīce. Defekti: vārpstas un stiprinājumu korozija.

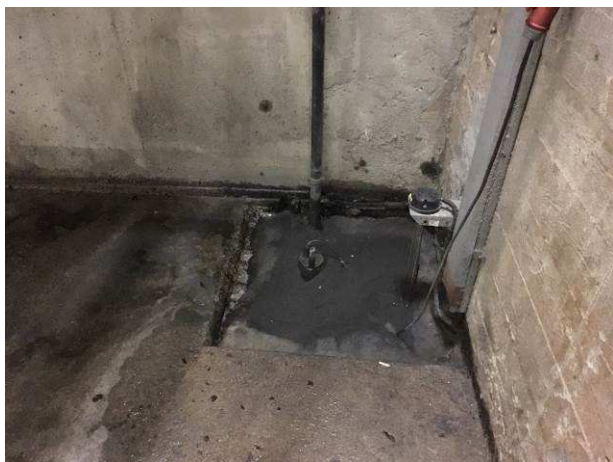
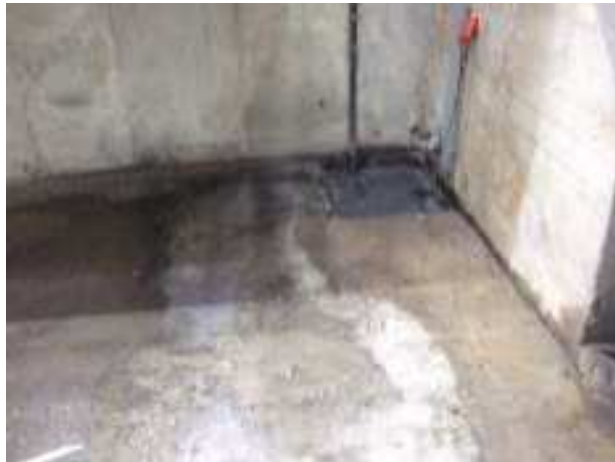
125.att. Drenāžas sūknis balstā Nr. 5 – netīrumi.

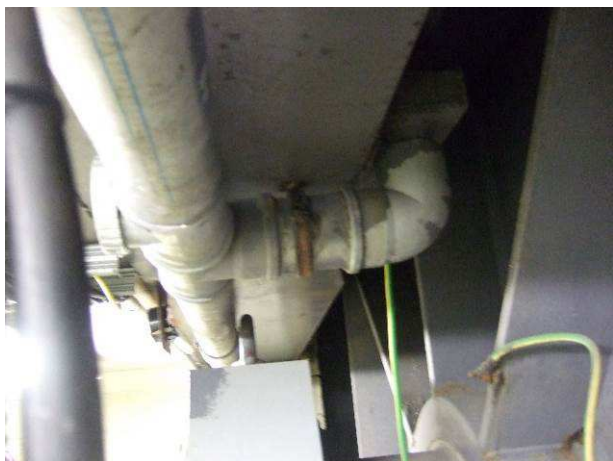
126.att. Ūdens atvades caurulēm novērojama ūdens noplūde, saplīsušas caurules un stiprinājumu korozija.

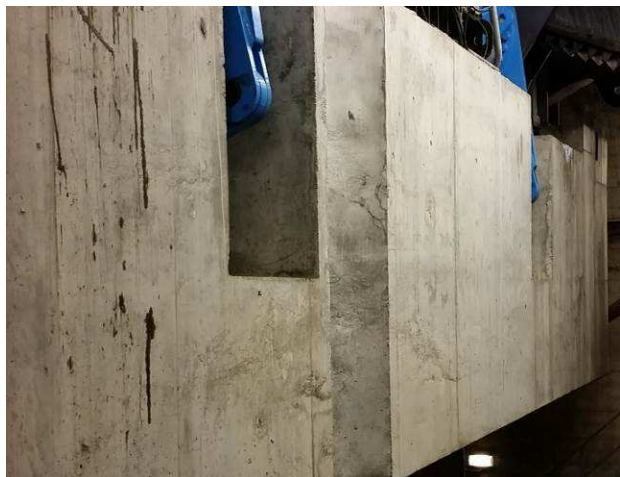
127.att. Betona atsvaru apakšpusēs novērojami izsvīdumi.

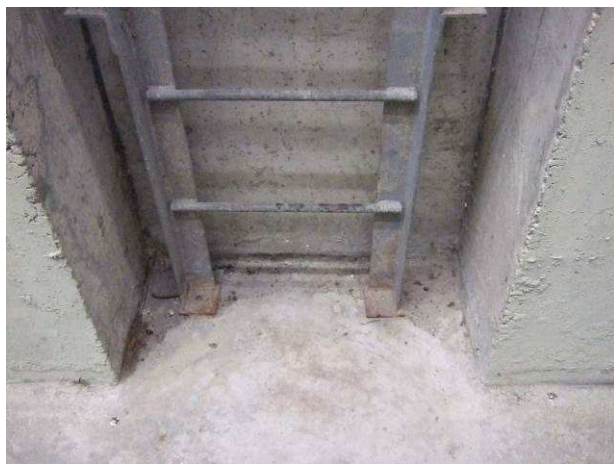
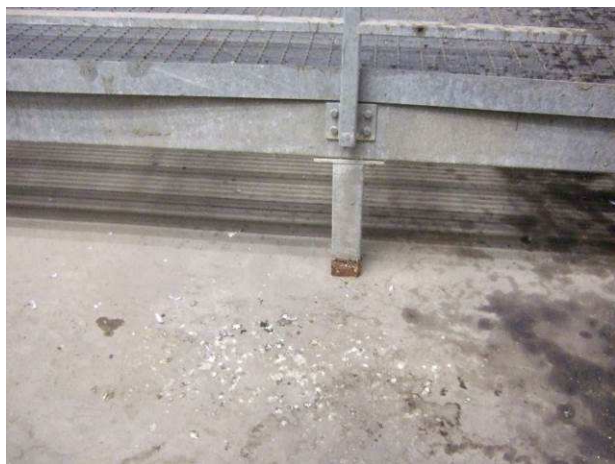
128.att. Dienesta kāpņu un režģa korozija.

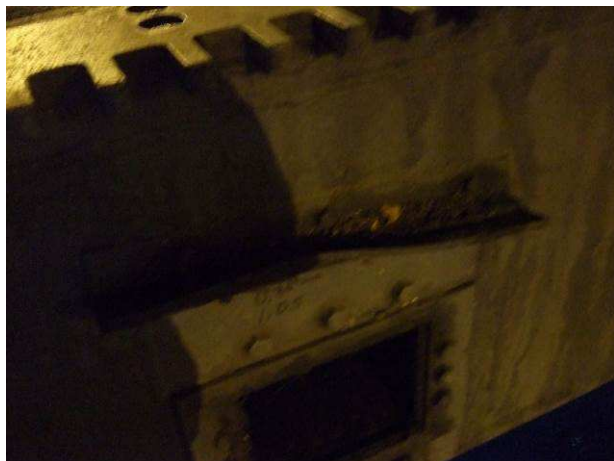
129.att. Paceļamā laiduma aizslēgmehānismam izliekta gumijas aizsargplāksne.

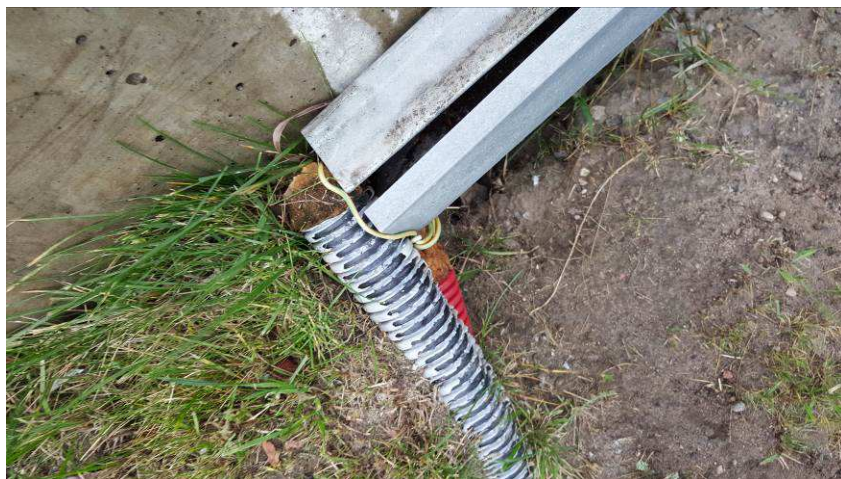
*Fotofiksācija Nr. 12.*

Kabeļu cauruļu un kabeļu kanāla savienojuma vieta deformēta, zemējuma vadiem jāpārbauda pievienojumi. Kabeļu caurule degradējusi. Tā nomaināma pret UV izturīgu caurules posmu.

Defekts novēršams nekavējoties.

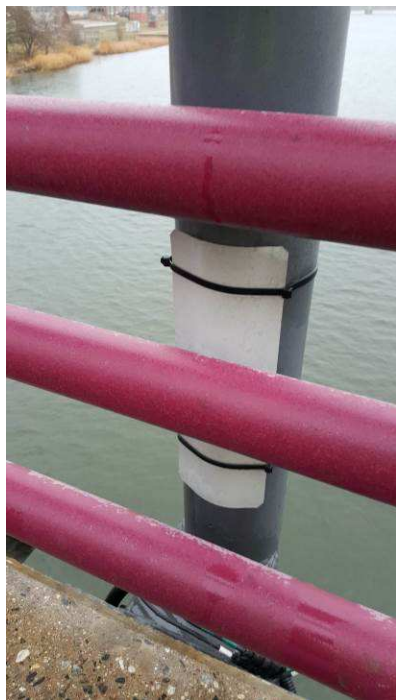
*Fotofiksācija Nr. 13.*

Apgaismojuma balstam atjaunojams oriģinālais nosegvāks.  
Defekts novēršams līdz nākošajai inspekcijai.

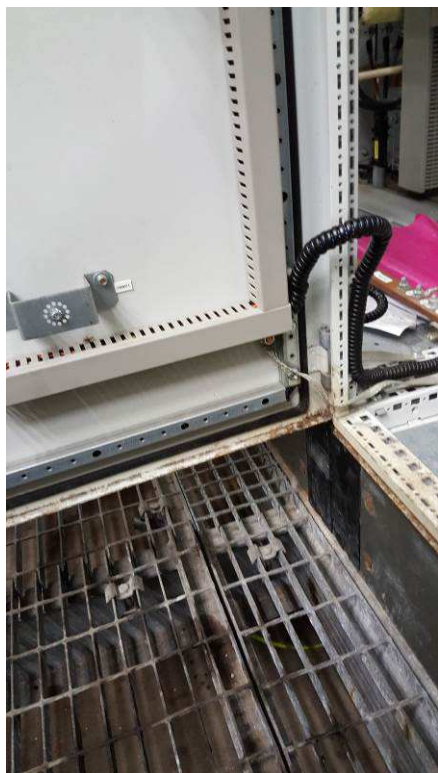
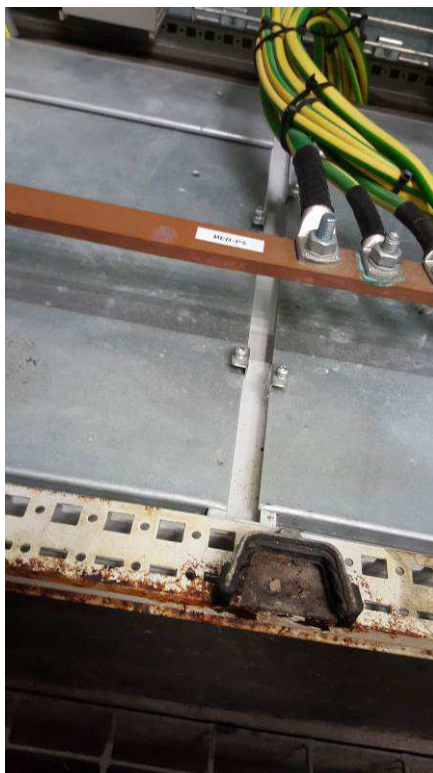
*Fotofiksācija Nr. 16, 17.*

Esošām vadības sadalnēm ir konstatēti nozīmīgi korozijas bojājumi un līdz ar to tās ir zaudējušas definēto IP aizsardzības klasi. Sadalnes iekšpusē ir sākuši korodēt zemējuma pievienojumi. Kopā ar sadaļņu piegādātāju šī problēma ir jāatrisina nekavējoties, nomainot/ atjaunojot bojātās sadalnes detaļas un atjaunojot sadaļņu IP.
