## **Tehniskās apsekošanas atzinums**

### **Ventspils brīvostas ziemeļu mola viļņu aizsargsiena, 2700290156, Ziemeļu mols 1, Ventspils**

### **Ventspils brīvostas pārvalde, 2013.05.10., VBOP 2013/61**

Atzinums izsniegts 2013.gada 30.septembrī

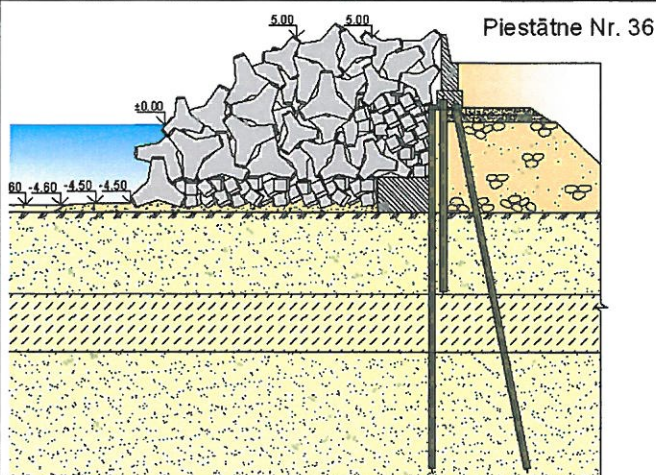
| Apsekošanas objekta vai apsekošanas priekšmeta nosaukums. Īss konstatēto bojājumu un to cēloņu apraksts, tehniskā stāvokļa novērtējums atsevišķiem būves elementiem, konstrukciju veidiem, būves daļām. Atbilstība normatīvo aktu prasībām | | Tehniskais nolietojums (%) |
|--|---|---|
| Būves pamatus veido tērauda rievsiens, kas iedziļināta līdz atzīmei -9.0m. Būves pamatnē iegul smilts līdz atzīmei -9.7, no -9.7 līdz -13.0m smilšmāls, dziļāk smilts. | | |

1. Att. Viļņu aizsargsienas konstrukcija pie piestātnes Nr. 36.

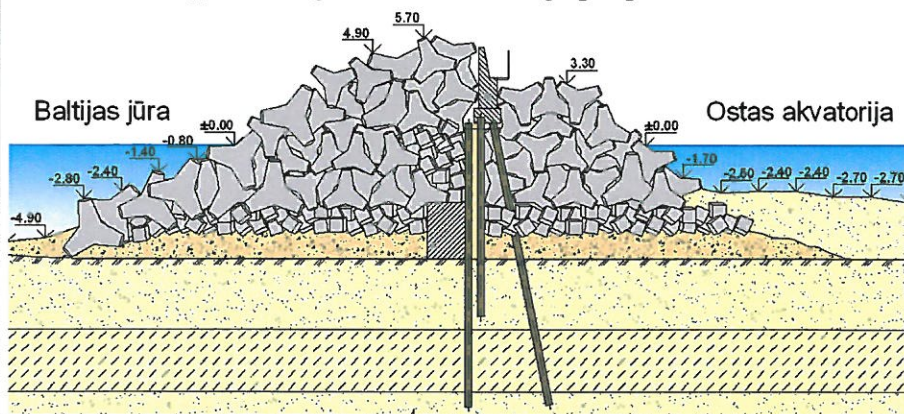
2. Att. Viļņu aizsargsienas konstrukcija ostas akvatorija daļā.

Viļņu aizsargsienai viļņu enerģijas slāpēšanai izbūvēts 5t un 13t tetrapodu krāvējs. Krāvēja vidū izveidota ekranizējoša siena no tērauda rievplāšiem. Viļņu aizsargsienas posmā no piestātnes Nr. 36 līdz uguns zīmei izbūvēta dienesta ietve no stiklašķiedras kompozīta materiāla.

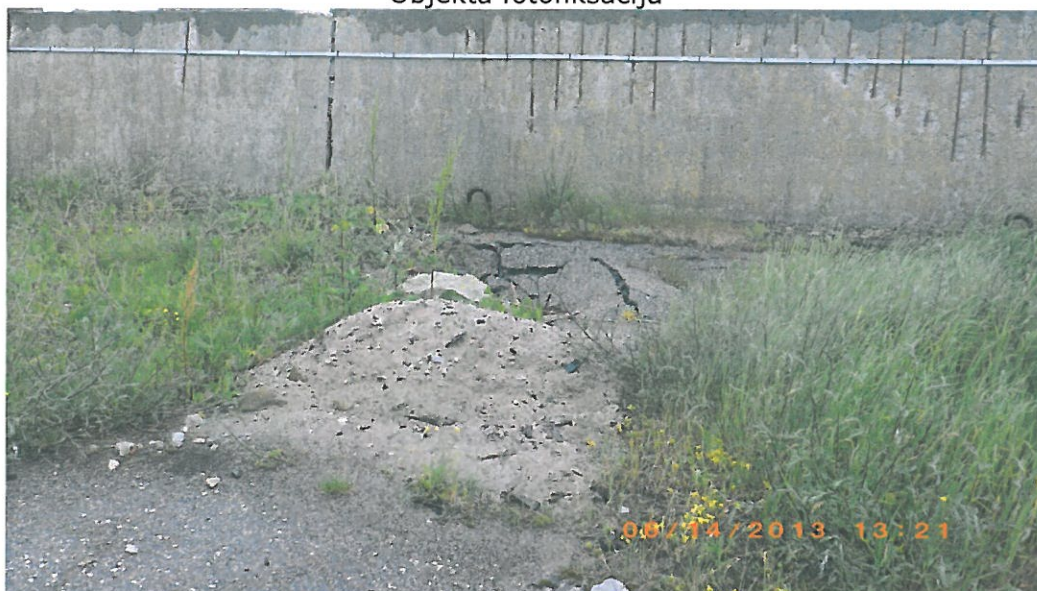
| Apsekošanas objekta vai apsekošanas priekšmeta nosaukums. Īss konstatēto bojājumu un to cēloņu apraksts, tehniskā stāvokļa novērtējums atsevišķiem būves elementiem, konstrukciju veidiem, būves daļām. Atbilstība normatīvo aktu prasībām | | Tehniskais nolietojums (%) |
|--|---|---|
| Viļņu aizsargsienas daļā, kas izvietota pie pietātnes Nr.36, teritoriju klāj asfaltbetona segums. Asfaltbetona segumā novērojami iesēdumi, izdrupumi un veidojas apaugums. | | |

- Pie parapeta sienas pieguļošajā piestātnes Nr. 36 teritorijā novērojama teritorijas iegrimšana. Teritorijas iegrimšana notiek grunts izskalošanas cauri bojājumiem rievsienu rezultātā. Apsekošanas laikā iesēdumi bija aizbērti ar būvgružiem.

- Parapeta sienas fasādes virsmai, kas vērsta pret piestātni Nr. 36, ir betona bojājumi ar atsegtu korodējošu stieģrojumu 10 – 30 mm dziļumā, kas veidojies nepietiekamas betona aizsargkārtas rezultātā.

*1.att. Iesēdumi teritorijas segumā. Parapeta sienas bojājumi.*

- Novērst grunts iesēdumu veidošanos pie piestātnes Nr. 36;
- Nodrošināt parapeta sienas stabilitāti;
- Veikt esošo dzelzsbetona konstrukciju remontu;
- Veikt dienesta ietves remontu;
- Veikt uguns zīmes pamatnes remontu.

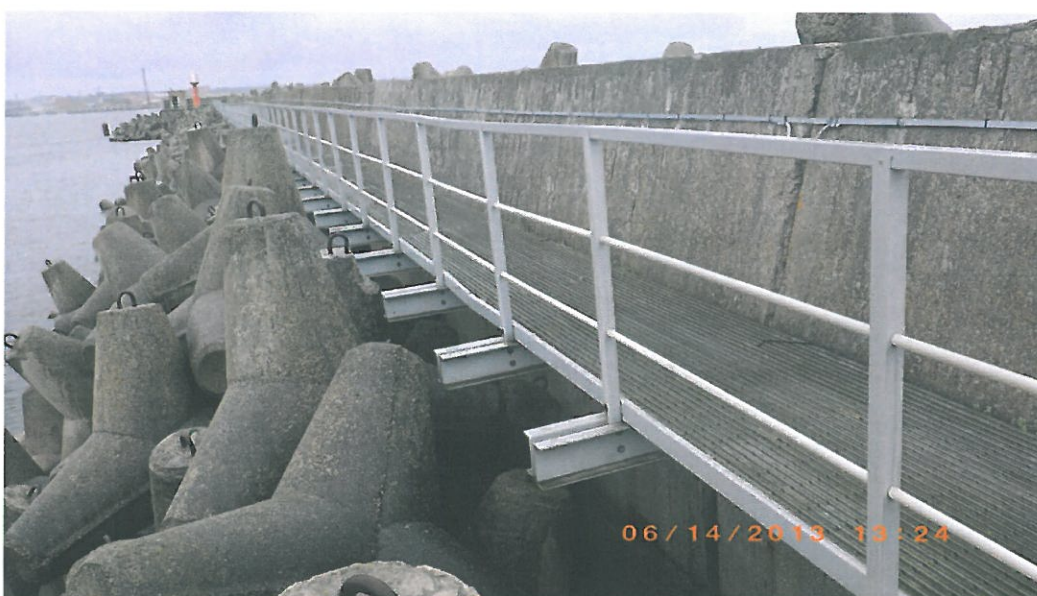
- Viļņu aizsargsienas posmā no piestātnes Nr.36 līdz uguns zīmei rievsienu sagrūvuma rezultātā dzelzsbetona parapeta siena ir nobīdījusies, iesēdusies un turpinās tās sēšanās. Parapets daļēji atbalstās uz rievpaļu pamatnes fragmentiem, daļēji uz apkārt esošajiem krāvuma betona elementiem. Viļņu aizsargsienas parapeta stāvoklis posmā ir nestabils. Dienesta ietve, kas atrodas šajā posmā, ir deformēta.

*2.att. Skats uz viļņu aizsargsienas uguns zīmi.*

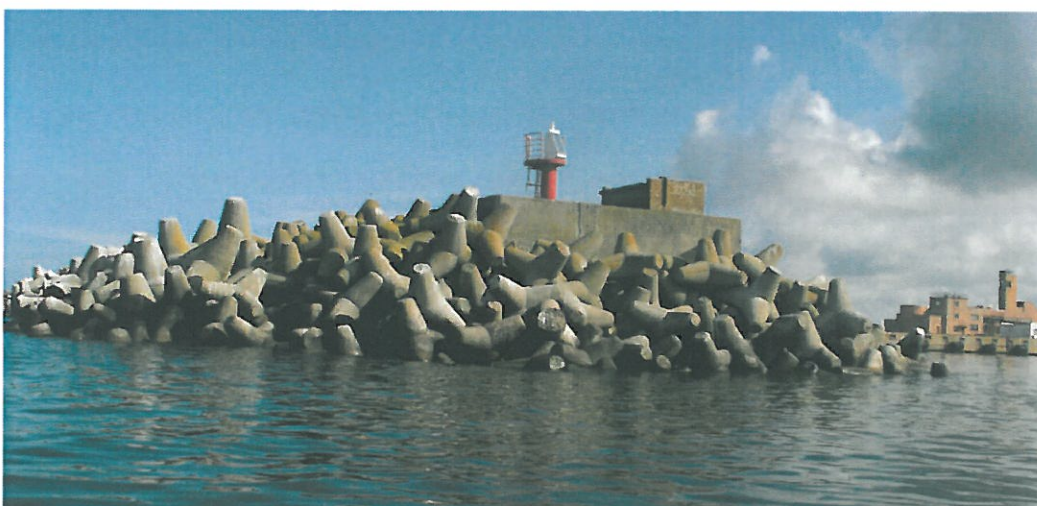
- Uguns zīmes pamatnes nesošo tērauda rievsienu vidējais korozijas nolietojums mainīgā ūdens līmeņa zonā sastāda 30%, maksimālais līdz 100%.

*3.att. Skats uz uguns zīmi.*
