***VENTSPILS OSTAS***  
***PIESTĀTNES Nr. 18***  
***PASE***

***VENTSPILS OSTAS  
PIESTĀTNES Nr. 18  
PASE***

**Pases aizpildīšanas datums, mēnesis, gads:** augusts, 1998. gads

**Pases aizpildītāja organizācija:** "Jūras projekts" SIA, Rīga

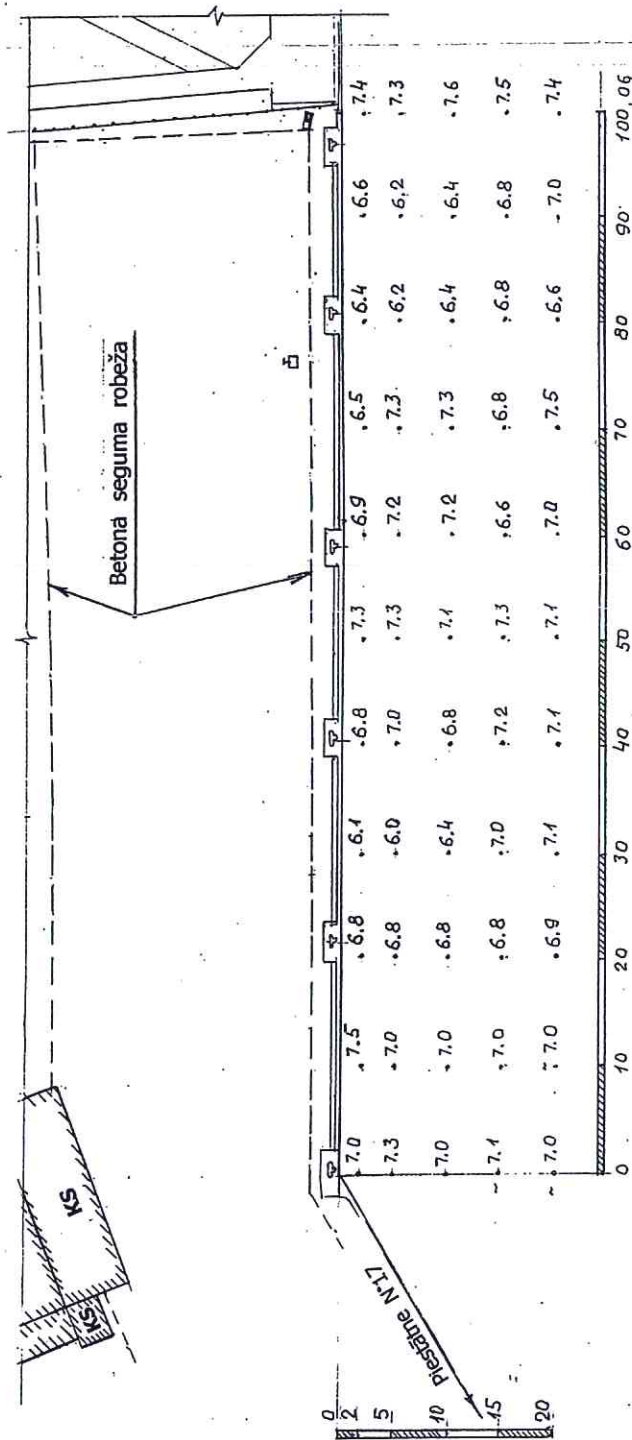
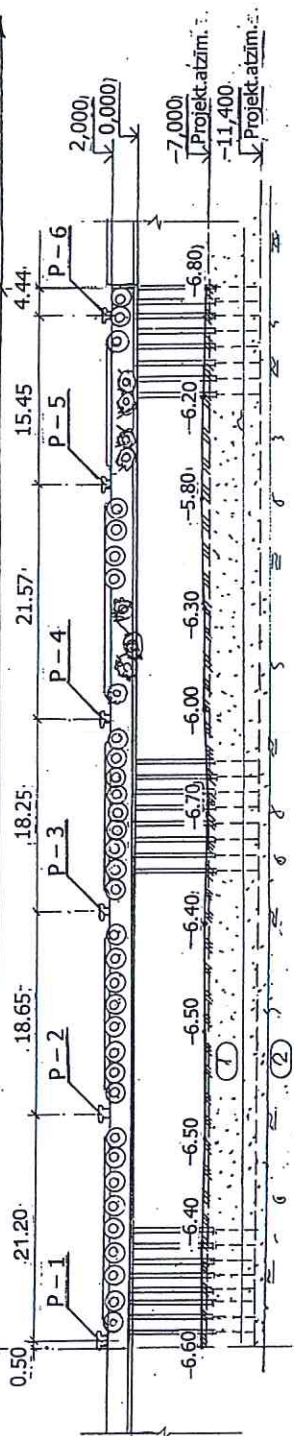
PLĀNS  
M 1:500

<b>NR.P.K.</b>	<b>KONSTRUKTĪVĀ ELEMENTA NOSAUKUMS</b>	<b>STĀVOKĻA RAKSTUROJUMS</b>
<b>1</b>	<b>2</b>	<b>3</b>
5.1.	Virsbūve	Redzami defekti nav konstatēti
5.2.	Fasādes siena	Caulpājos defekti nav konstatēti. Polera P-6 rajonā bojāta gruntsnecaurlaidība.
5.3.	Enkurierīces	Redzami defekti nav konstatēti
5.4.	Drošības brusa	Pie polera Nr.4 šķērsplāisā. starp poleriem Nr.5 un Nr.6 stipri sasista brusa.
5.5.	Amortizācijas ierīces	Starp poleriem Nr.4 un Nr.6 bojāti ~ 60% cilindru.
5.6.	Tauvošanās ierīces	defekti nav konstatēti.
5.7.	Segums	piekordona-zonā ~ 2,6 ÷ 3,0 m-grunts segums (zāle). Betona laukums bez defektiem. Betons līdzens, bez bedrēm.
5.8.	Slēdziens par piestātnes tehnisko stāvokli kopumā.	Piestātnes konstrukcijas ir apmierinošā stāvoklī

1. Dzīļumi pielīdzināti vidējam ilgajam Baltijas jūras līmenim.
2. Dzīļummērījumi izdarīti 1998.g. 11., 12. 08.

Rekomendējas aiztaisīt gruntsnecaurīdīgo slāni polera P-6 rajonā, atremontēt drošības brusu un atjaunot amortizācijas ierīces.

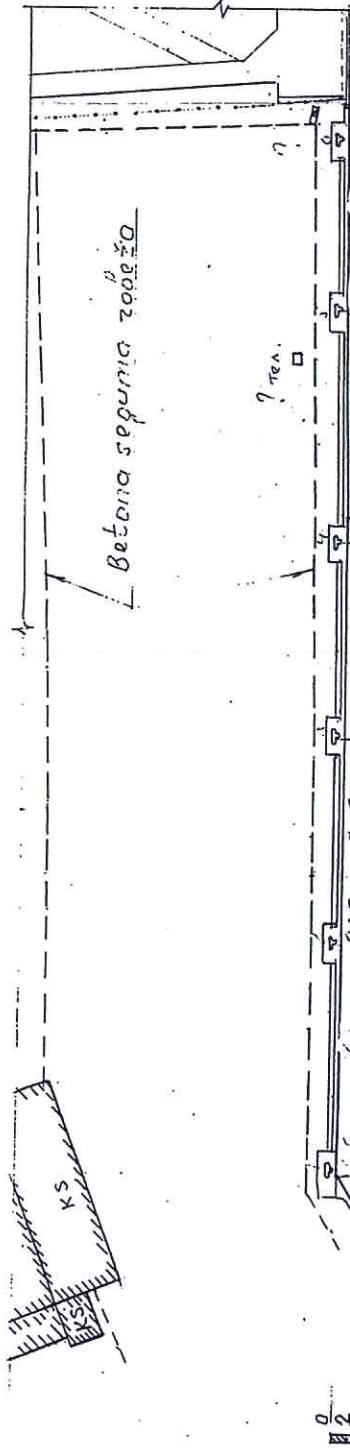
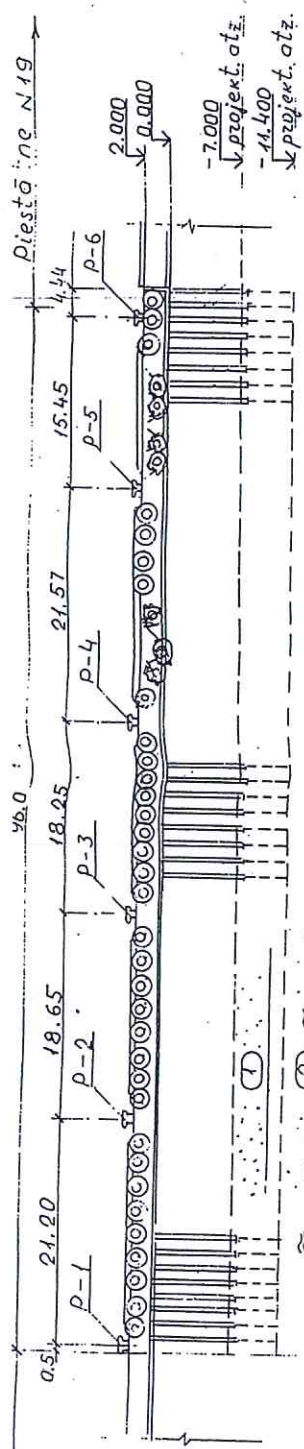
peāns. M. 1:500

0	10	20	30	40	50	60	70	80	90	100	06
6.7	7.0	6.8	6.5	6.4	6.4	6.3	6.2	6.2	6.2	6.2	6.2
7.3	7.0	6.8	6.0	7.0	7.3	7.2	6.2	6.2	6.2	6.2	6.2
7.0	7.0	6.8	6.4	6.8	7.1	7.2	6.4	6.4	6.4	6.4	6.4
7.1	7.0	6.8	7.0	7.2	7.3	6.8	6.8	6.8	6.8	6.8	6.8
7.0	7.0	6.9	7.1	7.1	7.1	7.5	6.6	6.6	6.6	6.6	6.6
7.4	7.4	7.4	7.4	7.4	7.4	7.4	7.4	7.4	7.4	7.4	7.4

Piestātnes konstrukcijas elementu stāvoklis nodrošina aprēķinu kuģa pieņemšanu.  
Lai uzņemtu aprēķina kuģi pilnā kravā nepieciešams veikt piestātnes gultnes padziļināšanu (pietīrīšanu) līdz projekta atzīmei (mīnuss 7,0 m).
