Ūdenslīdēju apsekošanas akts Nr. 2021 / 03 / A002.

Objekts: Ventspils brīvostas piestātnes Nr. 35A, tauvošanās pālis № 4 un apkalpošanas tiltiņi.

Izpildītājs: SIA "Nord 57"

Ūdenslīdēju darbi: 2021.03.19. Nogrimušo konstrukciju apsekošana.

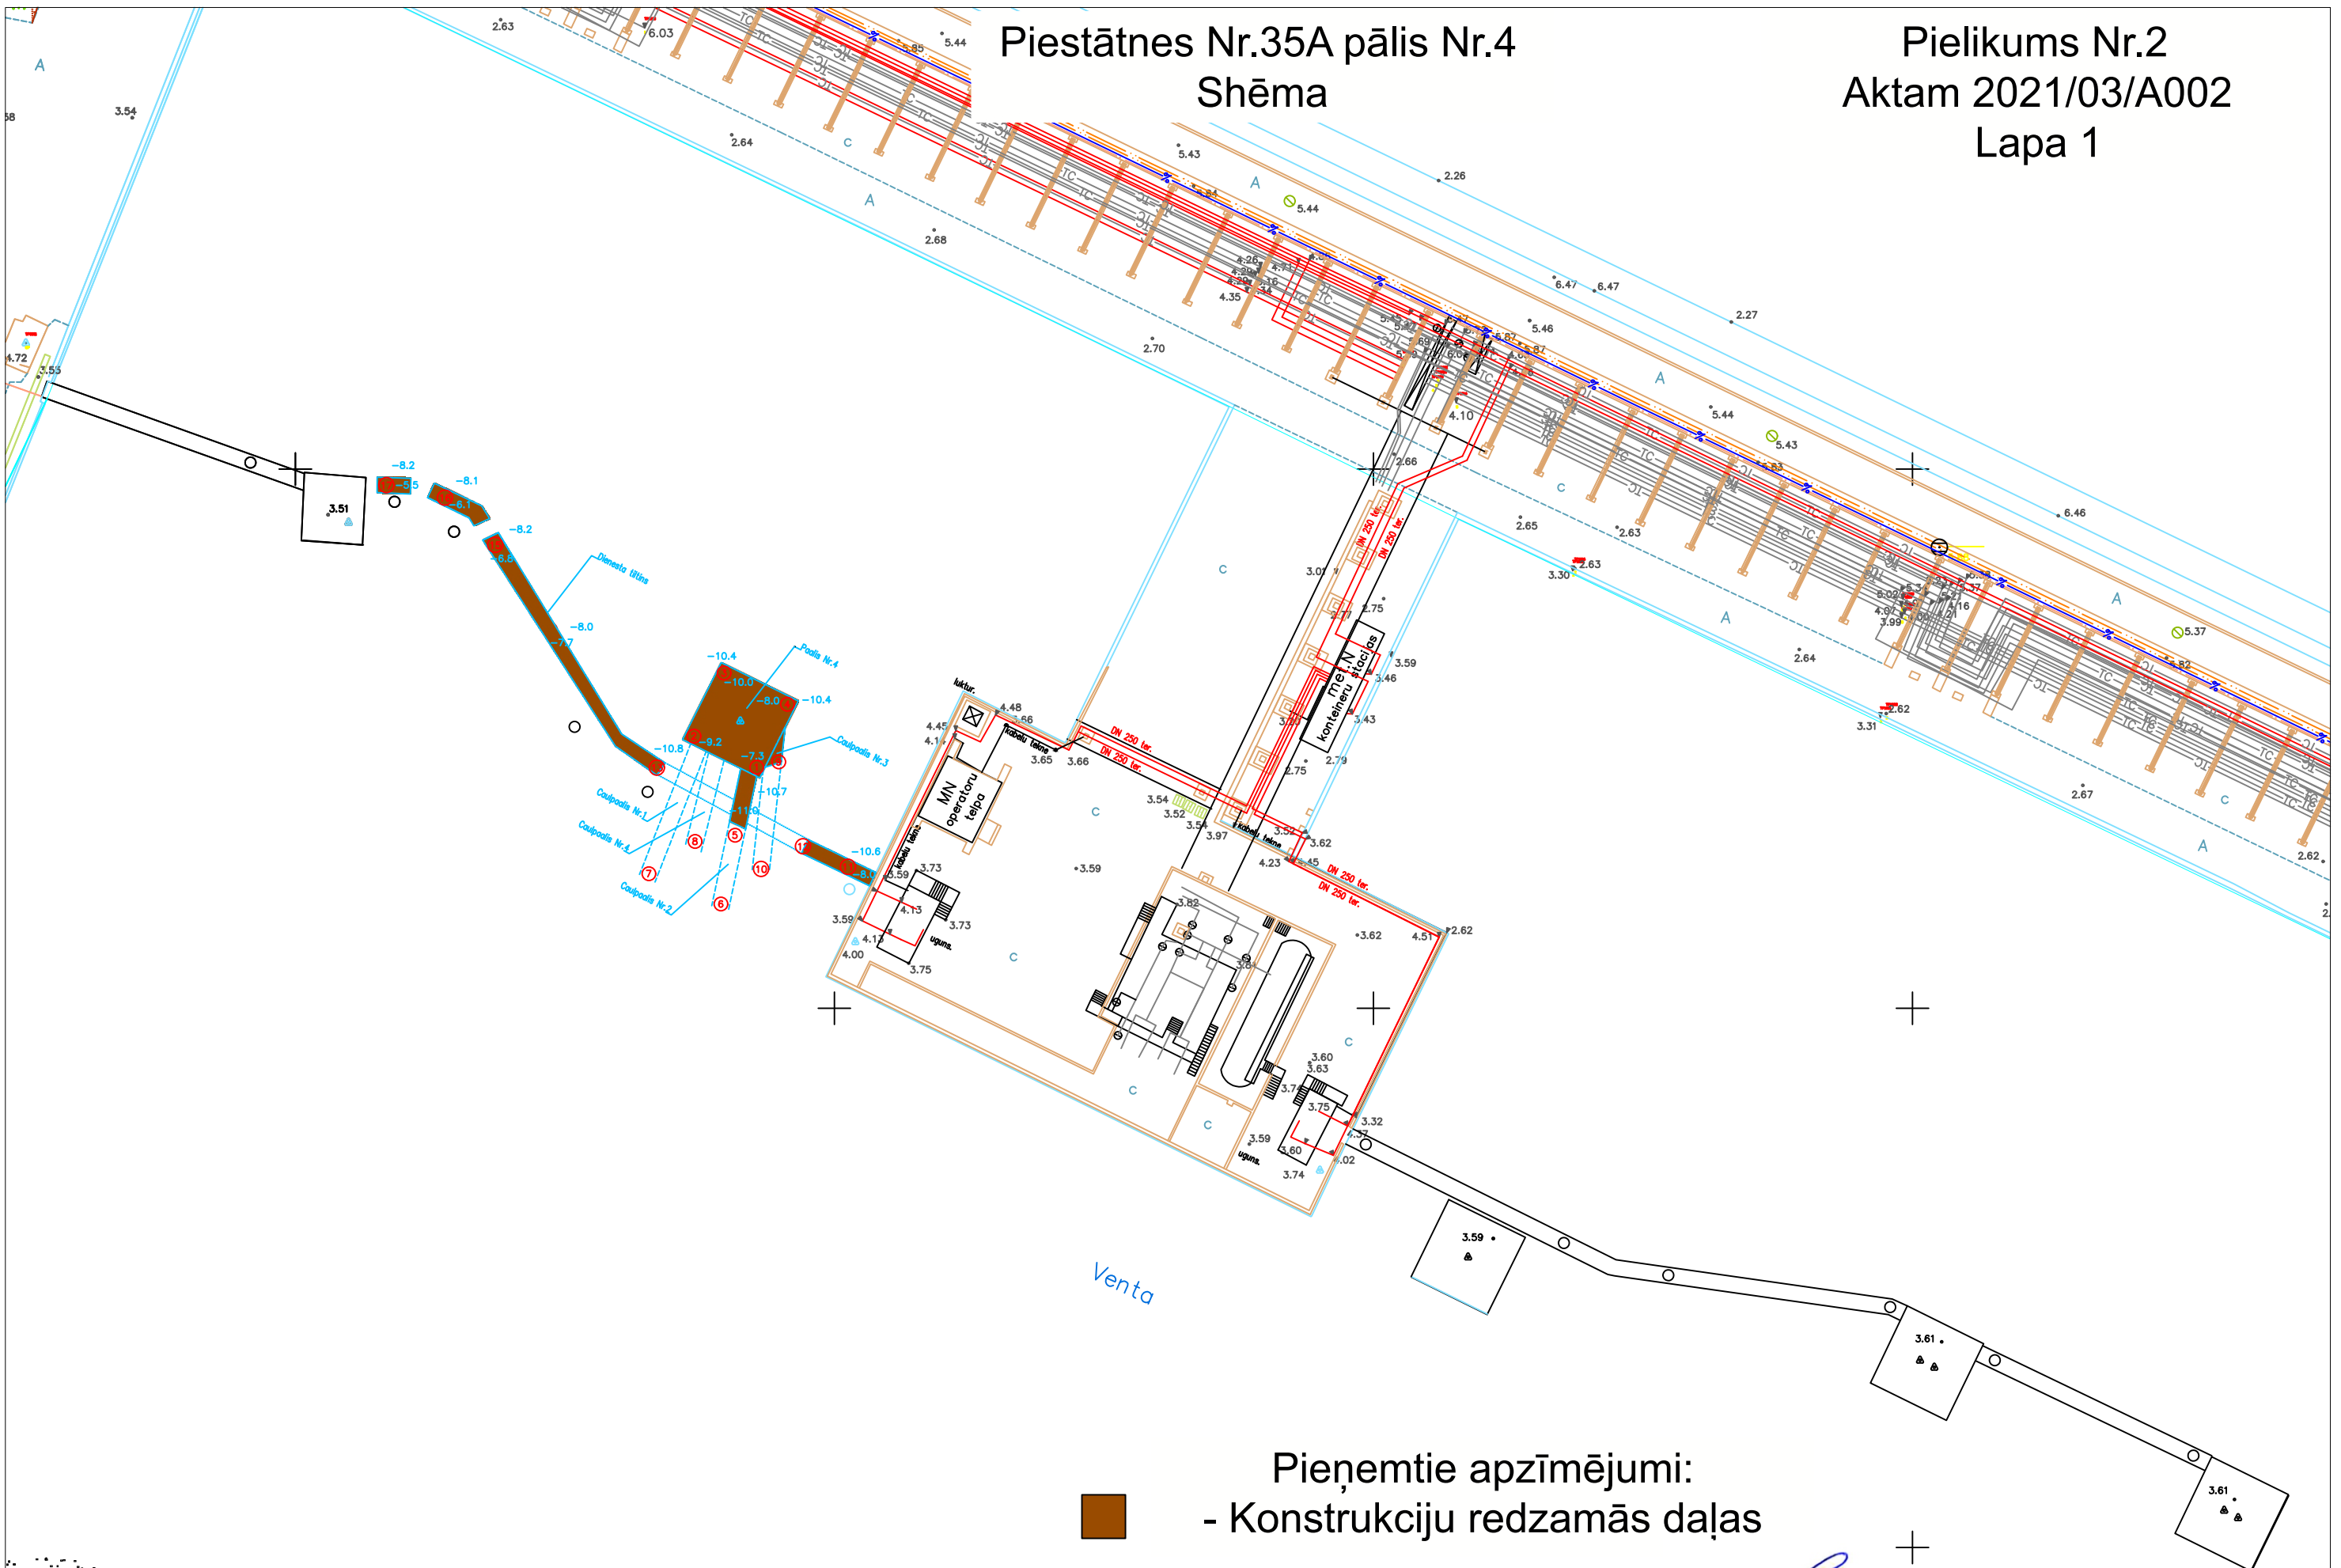
Pielikums Nr.2
Aktam 2021/03/A002
Lapa 1

Tauvošanas pāļa dzelzsbetona virsbūve guļ uz grunts, horizontālā stāvoklī un noliekta uz jūras pusi. Uz fasādes sienas ir saglabājušās 2 amortizācijas ierīces (labā tehniskā stāvoklī).

Visi 4 balsti iespiesti gruntī.

No grunts redzamas pāļu daļas ~ 5 metri garumā, ~ 1m iet zem masīva, tālāk ir iespējams izsekot ar zondi.

No grunts redzamas pāļu daļas ~ 1.5 metri garumā, tālāk ir iespējams izsekot ar zondi.

Visi tiltiņa posmi atrodas uz grunts, uz sāniem, paralēli to balstiem.
Pieejams stropēšanai un celšanai, izņemot 1 (darba daļas) posmu, kuru, iespējams, iespieduši gruntī kritušie balsti ~ 50% garumā.
