SIA "Nord 57" zemūdens tehniskie darbi

Ūdenslīdēju apsekošanas akts Nr. 2021/08/A032.

Objekts: Ventspils brīvostas piestātne Nr. 35A.

Pasūtītājs: SIA "CHR Design Solutions"

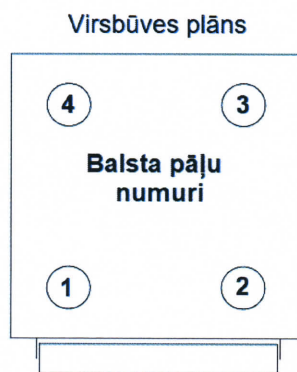
Att. 1. Balsta pāļu numerācija

Čaulpālis № 1: dziļums pie grunts 12.5m, 1 remontētā daļa līdz dziļumam 4.1m, remonta kārtas biezums ~100mm. 2 remontētā daļa līdz dziļumam 8.0m, remonta kārtas biezums ~100mm. Redzami bojājumi nav atklāti. Čaulpāļu savienojuma vietās ar virsbūves monolītu atklāti posmi, kuros izdrupis betons ar dziļumu līdz 20 cm.

Čaulpālis № 2: dziļums pie grunts 12,5m, 1 remontētā daļa līdz dziļumam 4.1m, remonta kārtas biezums ~100mm. 2 remontētā daļa līdz dziļumam 8.0m, remonta kārtas biezums ~100mm. Redzami bojājumi nav atklāti. Savienojuma vietā ar virsbūves monolītu netika konstatēti dziļi izdrupumi.

Čaulpālis № 3: dziļums pie grunts 10.8m, 1 remontētā daļa līdz dziļumam 3.1m, remonta kārtas biezums ~100mm. 2 remontētā daļa līdz dziļumam 7.0m, remonta kārtas biezums ~100mm. Redzami bojājumi nav atklāti. Čaulpāļu savienojuma vietās ar virsbūves monolītu atklāti posmi, kuros izdrupis betons ar dziļumu līdz 17 cm.

Čaulpālis № 4: dziļums pie grunts 10.9m, 1 remontētā daļa līdz dziļumam 3.1m, remonta kārtas biezums ~100mm. 2 remontētā daļa līdz dziļumam 7.0m, remonta kārtas biezums ~100mm. Redzami bojājumi nav atklāti. No Ziemeļu mola un jūra puses atklātas 3 slēgtas mikro plaisas, kuras kopā izveidojušās pa horizontāli un diagonāli uz ~ 1/3 pāļa apkārtmēra no dziļuma 0,3m līdz dziļumam 1,3m. (plaisas nav jaunas, apaugušas ar gliemežiem). Čaulpāļu savienojuma vietās ar virsbūves monolītu atklāti posmi, kuros izdrupis betons ar dziļumu līdz 16 cm.

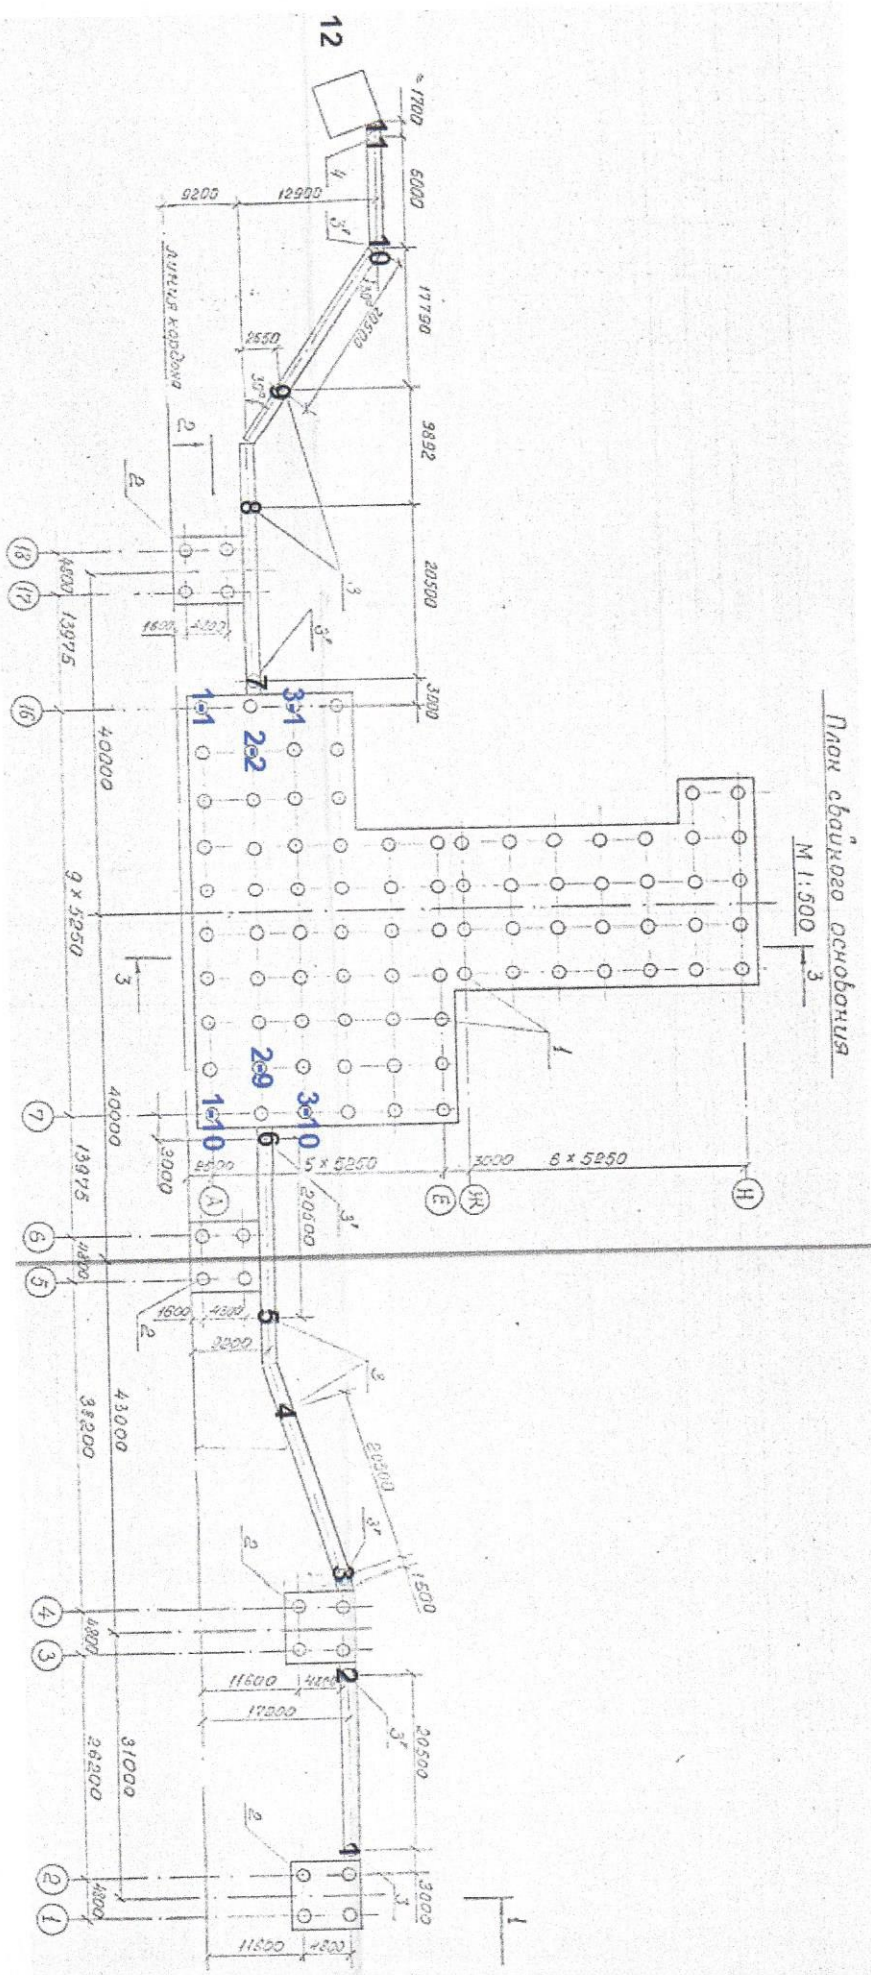
Metāla balsta pāju atlikušā sienīņu biezuma mērījumu shēma ar pāju numuriem

- Dienesta tiltiņu balstu izvietošanu plānā skatīt pielikumā Nr.3.
- Dienesta tiltiņu balsta pāļu biezums virzienā no tehnoloģiskās platformas uz tauvošanas pāļi Nr.1 ir lielāks nekā pāļiem virzienā uz tauvošanas pāļi Nr. 5. Vienam pālim biezums ūdens mainīgajā zonā ir manāmi mazāks nekā citiem pāļiem un tas ir 5 mm.
- Pāļiem nav konstatētas nozīmīgas novirzes no vertikālītātes.
- Pālim Nr. 9 pāļa dzelzsbetona uzgalvis norauts, pālim Nr. 8 dzelzsbetona uzgalvis bojāts, pāļiem Nr. 7, 10 un 11 dzelzsbetona uzgalvis vizuāli labā stāvoklī.
