### **Tehniskās apsekošanas atzinums**

**Ventspils brīvdostas piestātnes Nr.35A, 2700 029 0148 001, Dzintaru iela 102C, Ventspils**

**Ventspils Brīvdostas pārvalde, līgums Nr. 2021/50 no 06.07.2021**

Atzinums izsniegts 2021.gada 20. septembrī.

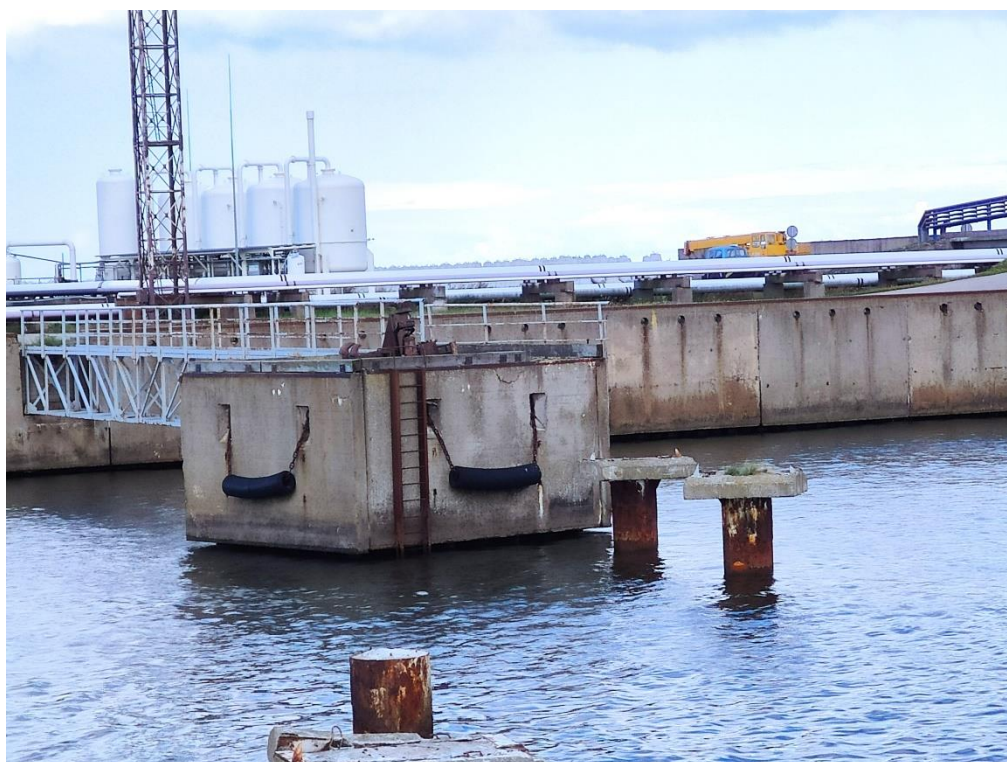
Att. 1 – Skats uz tauvošanas pāli Nr.5 un bijušā dienesta tiltiņa balstiem

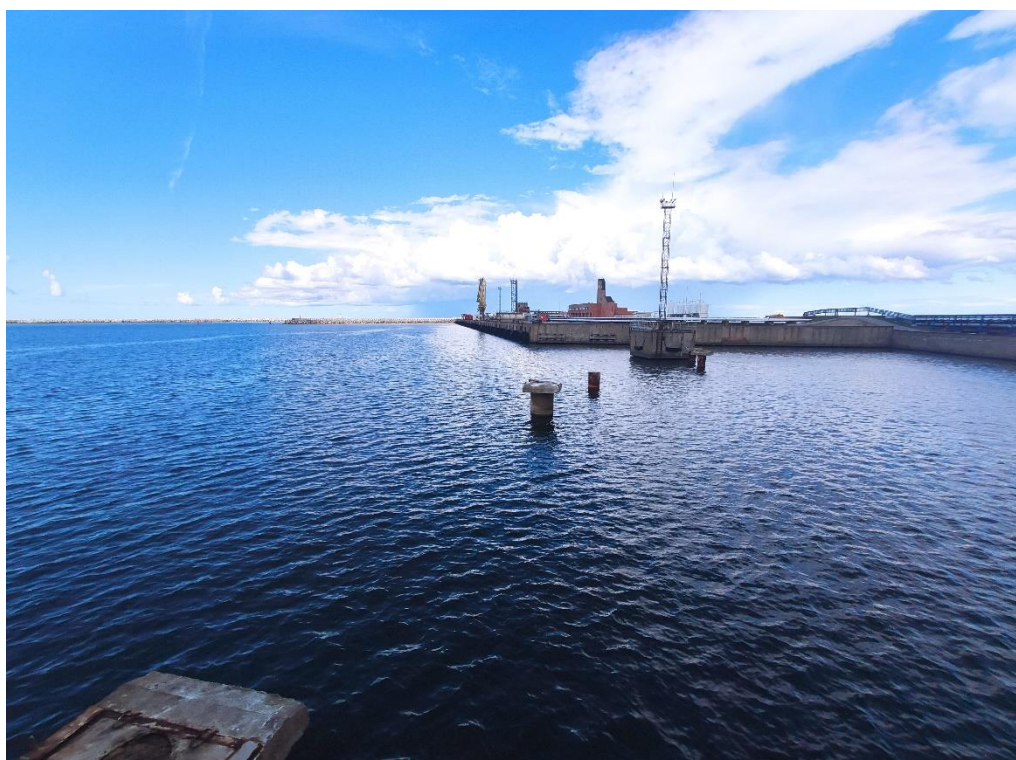
Atdurpāļa Nr.4 konstrukcija ir nogāzusies Ziemeļu mola virzienā un kopā ar čaulpāļiem atrodas uz gultnes.		
4.1.3	Tauvošanās pāļu zemūdens daļa	15%
<p>Pamatojoties uz ūdenslīdēju apsekošanas aktu:  <u>Tauvošanas pālis № 1:</u></p> <ul style="list-style-type: none"> <li>• Pamats izveidots no četriem dzelzsbetona čaulpāļiem.</li> <li>• Uz balsta pāļiem Nr. 2 un Nr.3 ir redzamas vertikālās plaisas, vietām sasniedzot 3 cm platumā. Pāļa konstrukcijas apmierinošā stāvoklī.</li> </ul> <p><u>Tauvošanas pālis № 2:</u></p> <ul style="list-style-type: none"> <li>• Pamats izveidots no četriem dzelzsbetona čaulpāļiem.</li> <li>• Redzami bojājumi nav konstatēti. Pāļa konstrukcijas apmierinošā stāvoklī.</li> </ul> <p><u>Tauvošanas pālis № 5:</u></p> <ul style="list-style-type: none"> <li>• Konstrukcijas pamats izveidots no metāla “Larsen V” profila rievpāļiem.</li> <li>• Rievpāļos konstatēti vairāki caurumi ūdens līmeņa mainīgajā zonā dienvidu un rietumu pusē. Atvērumi ar aptuvenu Ø50mm, redzamas skrūvju paliekas, pretējās pusēs ne caurumi ne skrūves nav konstatētas. Grunts izbiršanas pazīmes nav konstatētas. Pāļa konstrukcijas apmierinošā stāvoklī.</li> </ul>

Att. 2 – Skats bijušo atdurpāli Nr.4 un bijušā dienesta tiltiņa balstiem

- izstrādāt atdurpāļu Nr.3 un Nr.4 pārbūves būvprojektu un veikt to atjaunošanas būvdarbus;
- izstrādāt un pēc iespējas ātrāk izbūvēt pagaidu tauvošanās tehnisko risinājumu, kas nodrošinātu iespēju pie pietātnes droši pieņemt kuģus līdz brīdim, kad tiks pabeigti atdurpāļu Nr.3 un Nr.4 būvdarbi;
- veikt dienesta tiltiņu atjaunošanu no tehnoloģiskā laukuma līdz tauvošanas pālim Nr.5, kur tiltiņa posms nogāzies uz gultnes, kā arī no tehnoloģiskā laukuma līdz pagriezienam uz tauvošanas pāli Nr.2.

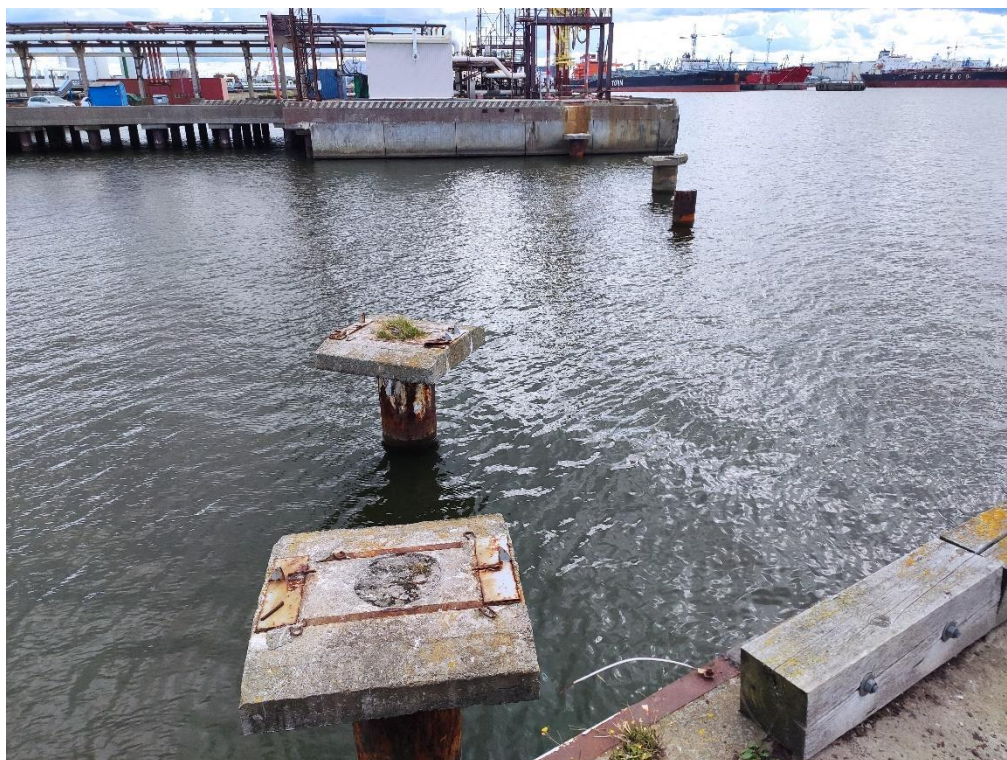
Att. 3 – Skats uz tehnoloģisko laukumu un bijušā dienesta tiltiņa balstiem

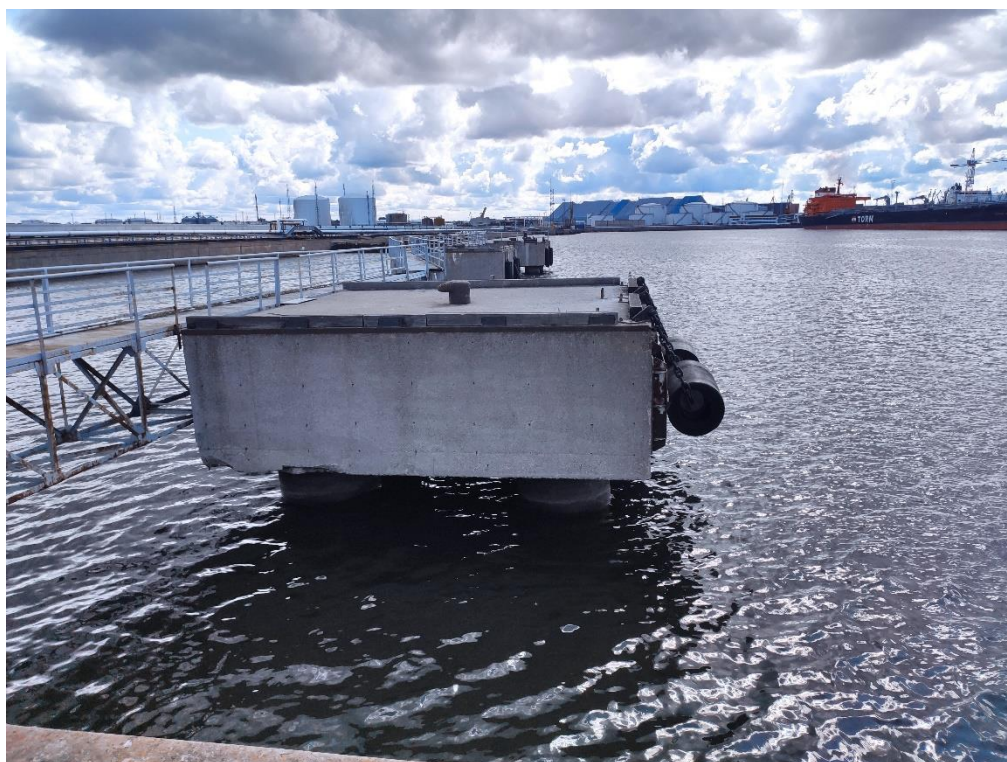
4.1.2	Atdurpāļi	100%
Atdurpālis Nr.3 vizuāli ir nobīdīts no savas sākotnējās pozīcijas, divi dzelzsbetona čaulpāļi ir zaudējuši savienojumu ar virsbūvi. Vizuālais novērtējums ir tāds, ka pālis vairs nav izmantojams kuģu tauvošanai. Saskaņā ar ūdenslīdēju apsekošanas aktu visi atdurpāļi Nr.3 dzelzsbetona čaulpāļi ir slīpi un, salīdzinot virsbūves savienojuma vietu ar vietu pie grunts, nobīde sasniedz ~1m virzienā uz Ventspils ziemeļu molu, jeb pāļi ir ar 7° slīpumu.

Atdurpāļi - atdurpāļi nav izmantojami kuģu pieņemšanai. Atdurpālim Nr.3 ir novērojama pārlietu liela deformācija, dzelzsbetona čaulpāļu savienojumi ar virsbūvi ir bojāti, atdurpālis Nr.4 ir nogāzies un atrodas uz gultnes.

Atdurpāļiem noteikts 100% nolietojums, kas norāda uz atdurpāļa Nr.3 avārijas stāvokli. Atdurpālis Nr.4 jau ir nogāzies uz gultnes, bet atdurpāļa Nr.3 konstrukcija nav izmantojama kuģu pieņemšanai. No kā izriet, ka pietātnēi nav palikušas darba kārtībā esošas kuģu tauvošanai nepieciešamās atdurpāļu konstrukcijas.

Att. 4 – Skats uz atdarpāli Nr.3

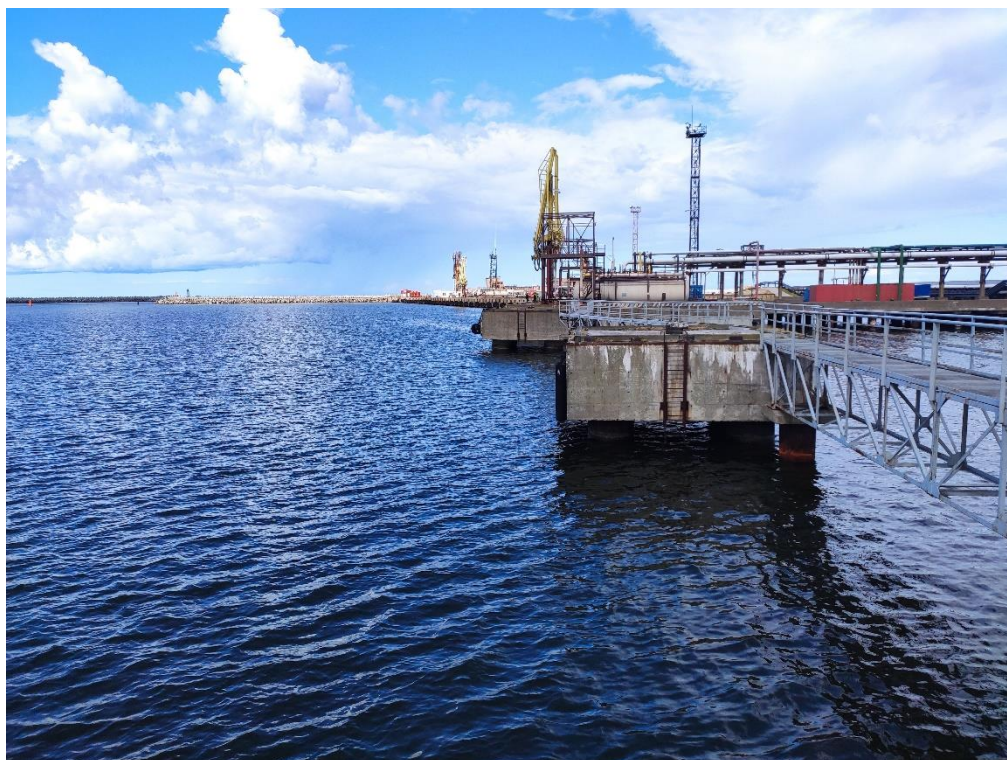
4.1.4	Dienesta tiltiņi	85%
<p>Dienesta tiltiņš no tehnoloģiskā laukuma līdz pagriezienam uz tauvošanas pāli Nr.2 neatrodas tam paredzētajā vietā. Ir izveidota pagaidu balsta konstrukcija, lai nodrošinātu tiltiņa īslaicīgu lietošanas iespēju.</p> <p>Dienesta tiltiņš no tehnoloģiska laukuma līdz tauvošanas pālim Nr.5 atrodas uz gultnes kopā ar atdurpāļa Nr.4 konstrukciju, daļēji zem atdurpāļa Nr.4 konstrukcijas. Ir redzamas dienesta tiltiņa pamatu caurules – lielāka daļa ir tērauda caurules, bet ir daži apbetonēti pāļi. Tērauda caurulēm ir redzama korozija, apbetonētām caurulēm defekti nav konstatēti.</p> <p>Detalizēta informācija par dienesta tiltiņa pāļu defektiem skatāma ūdenslīdēju apsekošanas aktā.</p>

Att. 5 – Skats uztiltiņu pie tauvošanas pāļa Nr.2

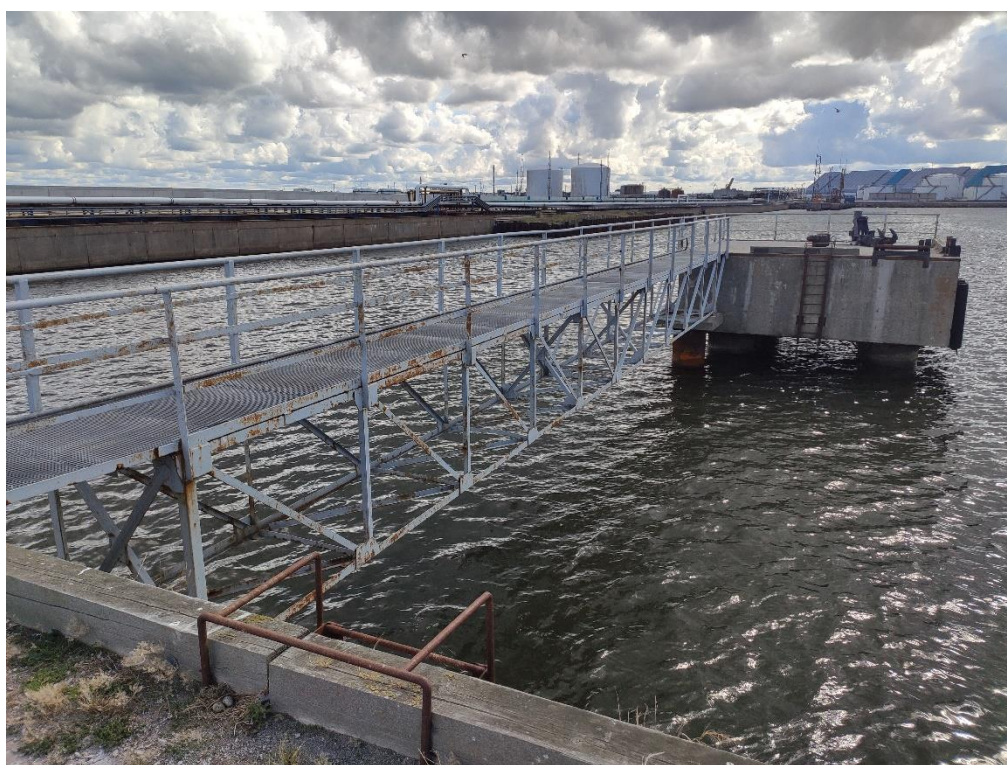
Att. 6 – Skats uz tiltiņu pie tauvošanas pāļa Nr.1

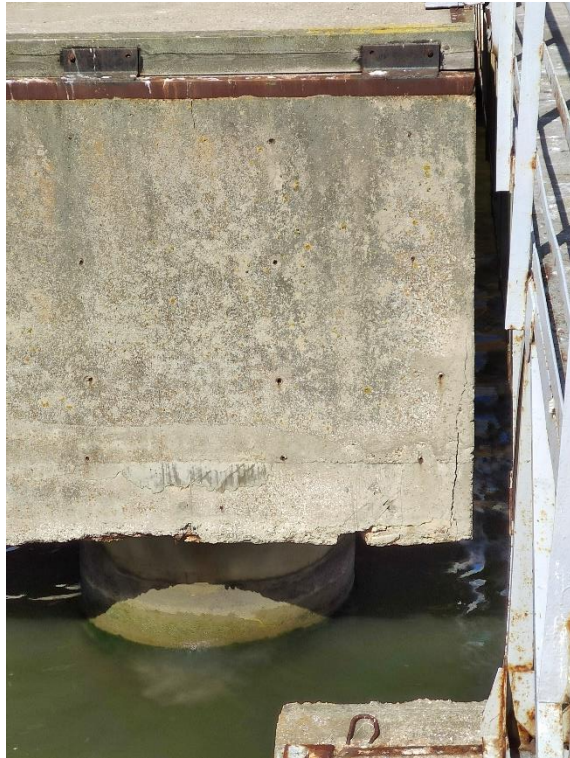
Att. 7 – Atdurpāļa Nr.3 un dienesta tiltiņa deformācijas

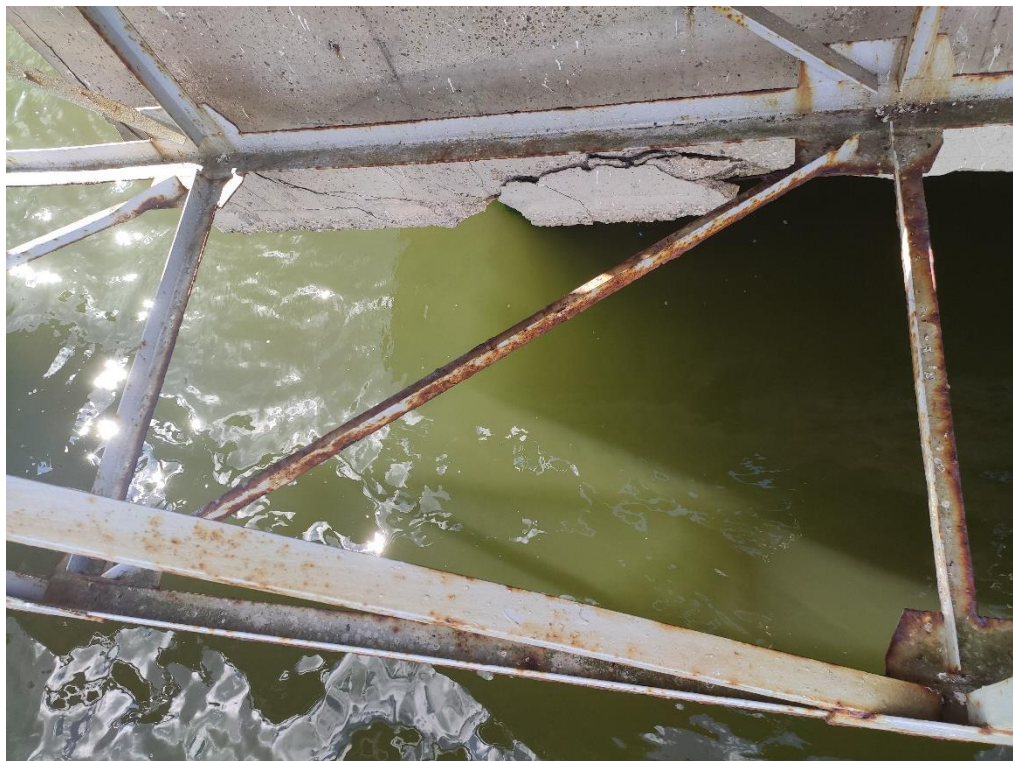
Att. 8 – Atdurpāļa Nr.3 deformācijas betonā tērauda pāļu tiešā tuvumā

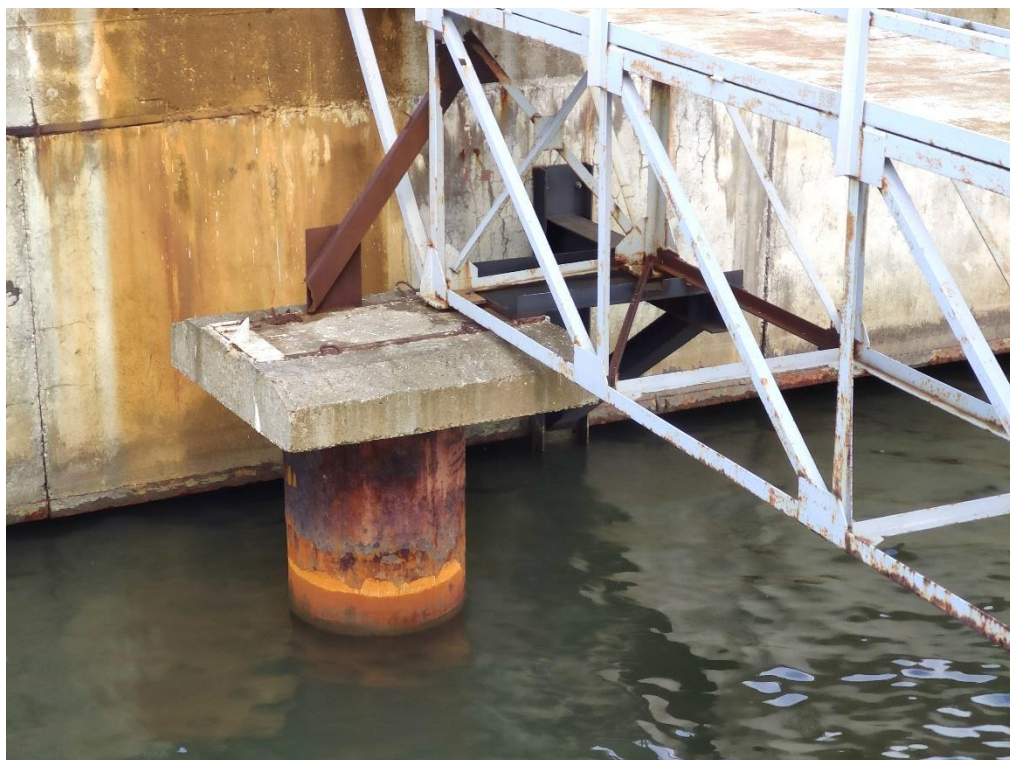
Att. 9 – Dienesta tiltiņa balsta konstrukcija

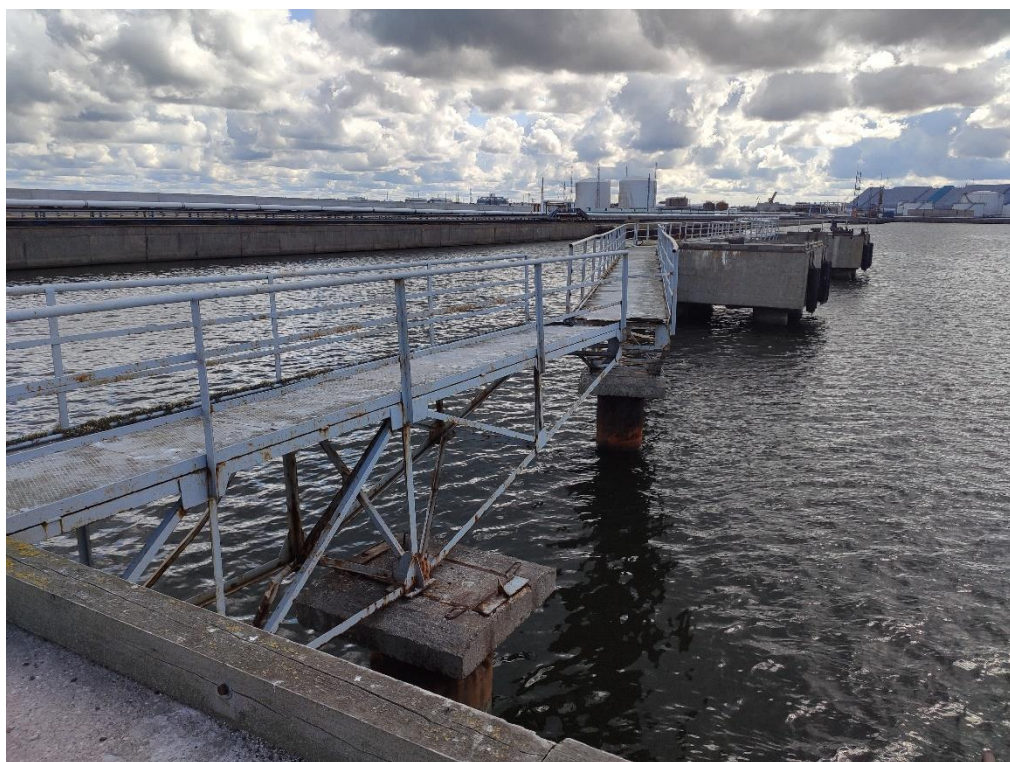
Att. 10 – Dienesta tiltiņa balsta konstrukcija

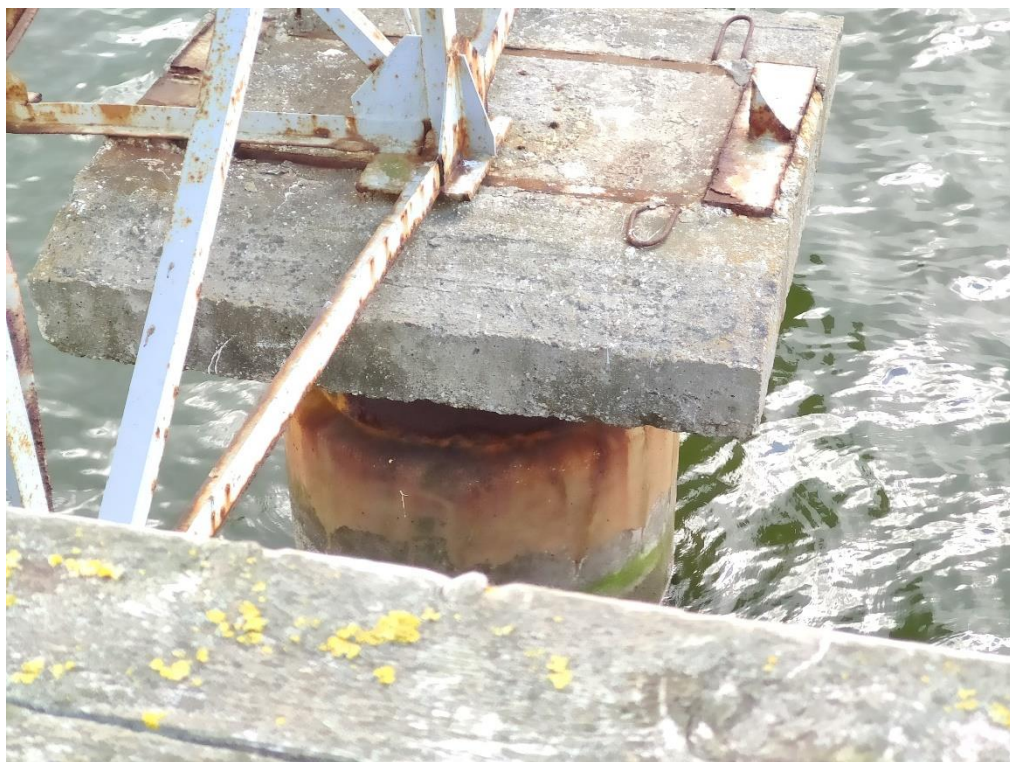
Att. 11 – Dienesta tiltiņa balsta konstrukcija

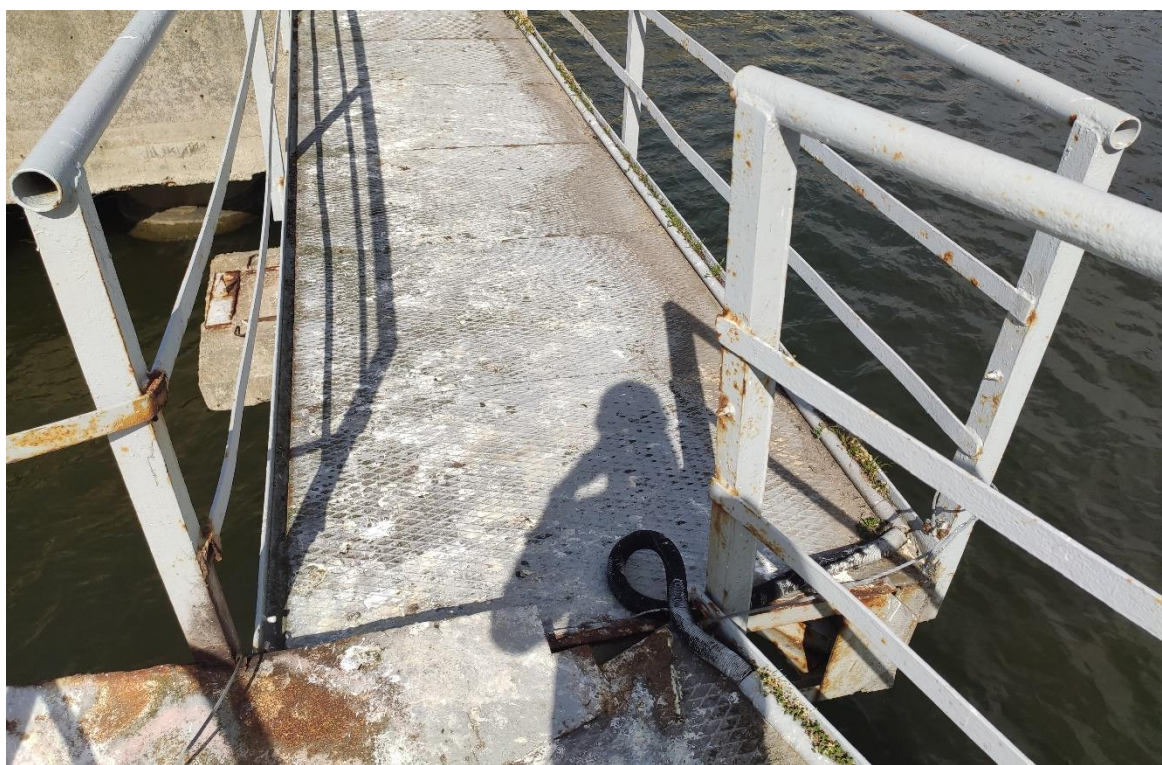
Att. 12 – Dienesta tiltiņš (pagrieziena no pāļa Nr.3 uz Nr.2)

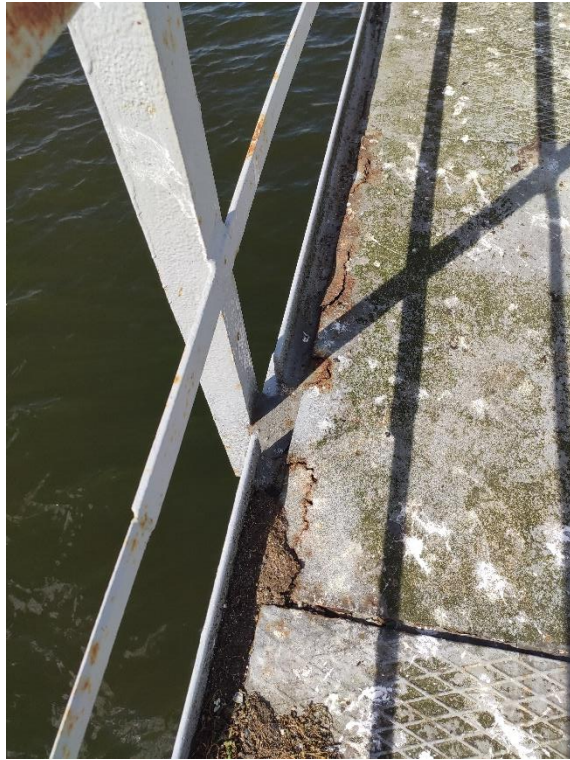
Att. 13 – Dienesta tiltiņa segums

- veikt nelielus remonta darbus un atjaunot aizsargkārtu dienesta tiltiņiem;
- attīrīt visa veida konstrukcijas no bioloģiskiem apaugumiem.

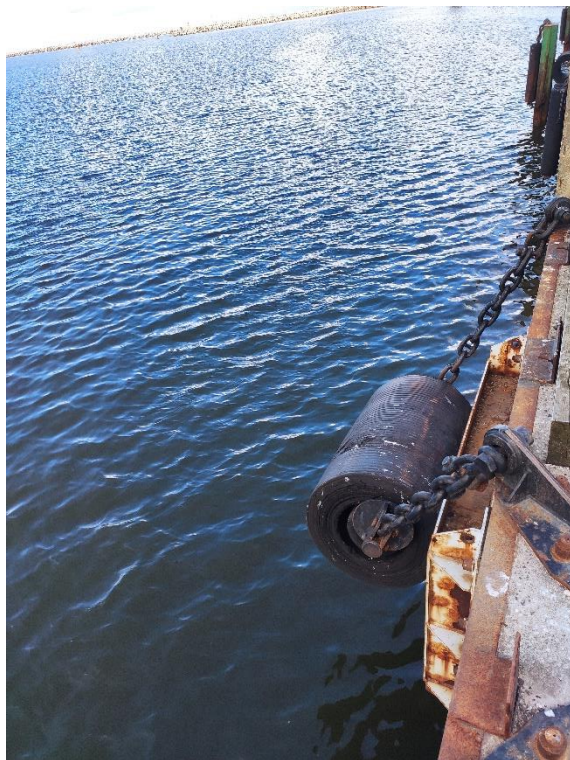
4.1.5	citas būves daļa: atvairierīces	60%
Fenderi – visiem fenderiem ir redzams nolietojums, daži pieņēmuši ovālu formu un neatgriezeniski deformējušies.

Att. 14 – Atdurpāļa Nr.3 fenderis

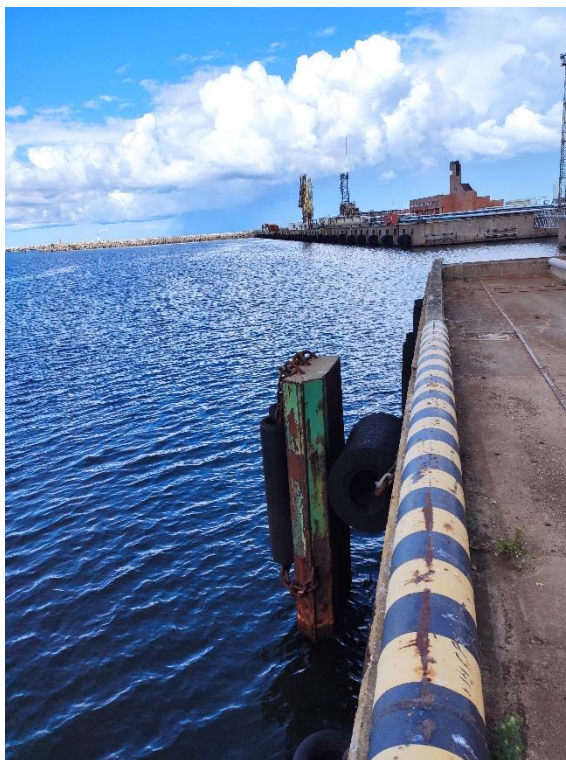
Att. 15 – Tehnoloģiskā laukuma fenderis

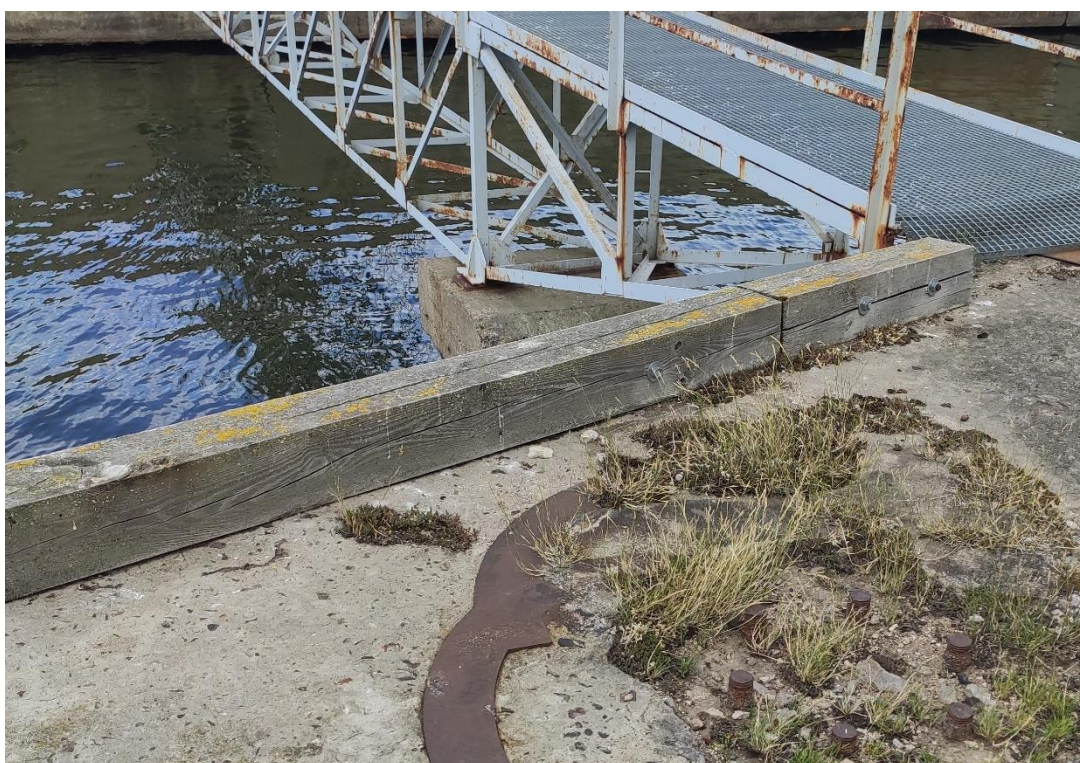
Att. 16 – Dienesta tiltiņš pie tauvošanas pāļa Nr.5

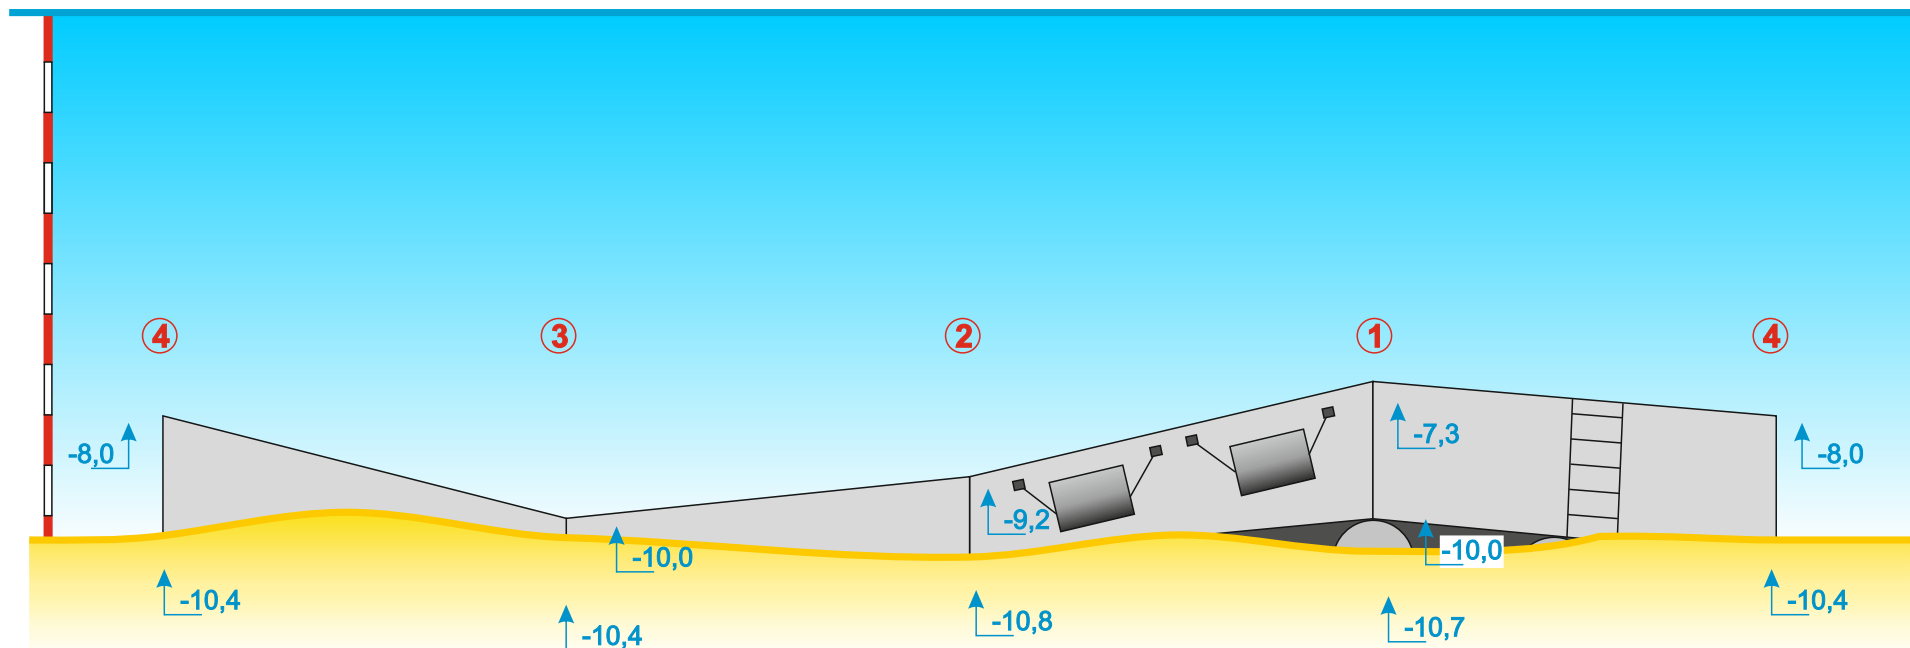
Piestātnes Nr. 35A, masīva fasādes izvērsts zīmējums, pālis Nr.4.

Tauvošanas pāļa dzelzsbetona virsbūve guļ uz grunts, horizontālā stāvoklī un noliekta uz jūras pusi. Uz fasādes sienas ir saglabājušās 2 amortizācijas ierīces (labā tehniskā stāvoklī).

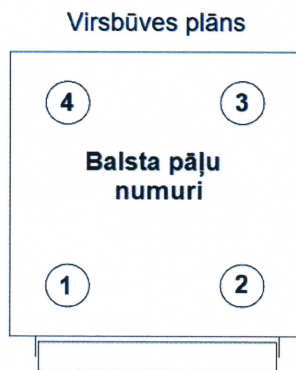
Att. 1. Balsta pāļu numerācija

- Pamats izveidots no četriem dzelzsbetona čaulpāļiem.
- Čaulpāļi ir apauguši ar gliemežvākiem (mīdijām), visintensīvāk no dziļuma ~ 5.0m. līdz gruntij.
- Konstatēta čaulpāļu vertikālā nobīde Z virzienā par ~7°.
- Čaulpāļu savienojuma vietās ar virsbūves monolītu atklāti posmi, kuros izdrupis betons ar dziļumu līdz 20 cm.
- Čaulpāļu stāvoklis:

Čaulpālis № 1: dziļums pie grunts 12.5m, 1 remontētā daļa līdz dziļumam 4.1m, remonta kārtas biezums ~100mm. 2 remontētā daļa līdz dziļumam 8.0m, remonta kārtas biezums ~100mm. Redzami bojājumi nav atklāti. Čaulpāļu savienojuma vietās ar virsbūves monolītu atklāti posmi, kuros izdrupis betons ar dziļumu līdz 20 cm.

Čaulpālis № 2: dziļums pie grunts 12,5m, 1 remontētā daļa līdz dziļumam 4.1m, remonta kārtas biezums ~100mm. 2 remontētā daļa līdz dziļumam 8.0m, remonta kārtas biezums ~100mm. Redzami bojājumi nav atklāti. Savienojuma vietā ar virsbūves monolītu netika konstatēti dziļi izdrupumi.

Čaulpālis № 3: dziļums pie grunts 10.8m, 1 remontētā daļa līdz dziļumam 3.1m, remonta kārtas biezums ~100mm. 2 remontētā daļa līdz dziļumam 7.0m, remonta kārtas biezums ~100mm. Redzami bojājumi nav atklāti. Čaulpāļu savienojuma vietās ar virsbūves monolītu atklāti posmi, kuros izdrupis betons ar dziļumu līdz 17 cm.

Čaulpālis № 4: dziļums pie grunts 10.9m, 1 remontētā daļa līdz dziļumam 3.1m, remonta kārtas biezums ~100mm. 2 remontētā daļa līdz dziļumam 7.0m, remonta kārtas biezums ~100mm. Redzami bojājumi nav atklāti. No Ziemeļu mola un jūra puses atklātas 3 slēgtas mikro plaisas, kuras kopā izveidojušās pa horizontāli un diagonāli uz ~ 1/3 pāļa apkārtmēra no dziļuma 0,3m līdz dziļumam 1,3m. (plaisas nav jaunas, apaugušas ar gliemežiem). Čaulpāļu savienojuma vietās ar virsbūves monolītu atklāti posmi, kuros izdrupis betons ar dziļumu līdz 16 cm.

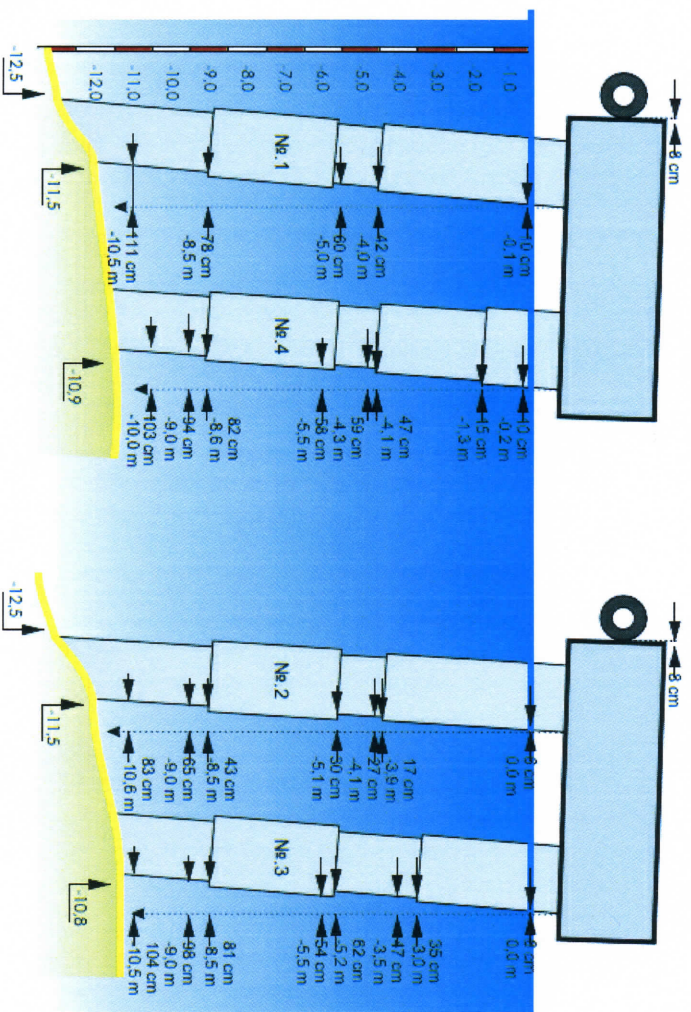
Piestātne Nr.35 A (palis Nr.3)

Pēc pietātnes apsekošanas var secināt, ka pietātnes atdurpāļi Nr.3 un Nr.4 ir kritiskā stāvoklī. Atdurpālis Nr.4 ir nogāzies un atrodas uz gultnes, atdurpāļa Nr.3 čaulpāļi ar virsbūvi ir zaudējuši savienojumu. Atdurpālis sasvērīs par ~7° un atrodas avārijas stāvoklī. Pastāv risks, ka tas tuvākajā laikā var nogāzties.

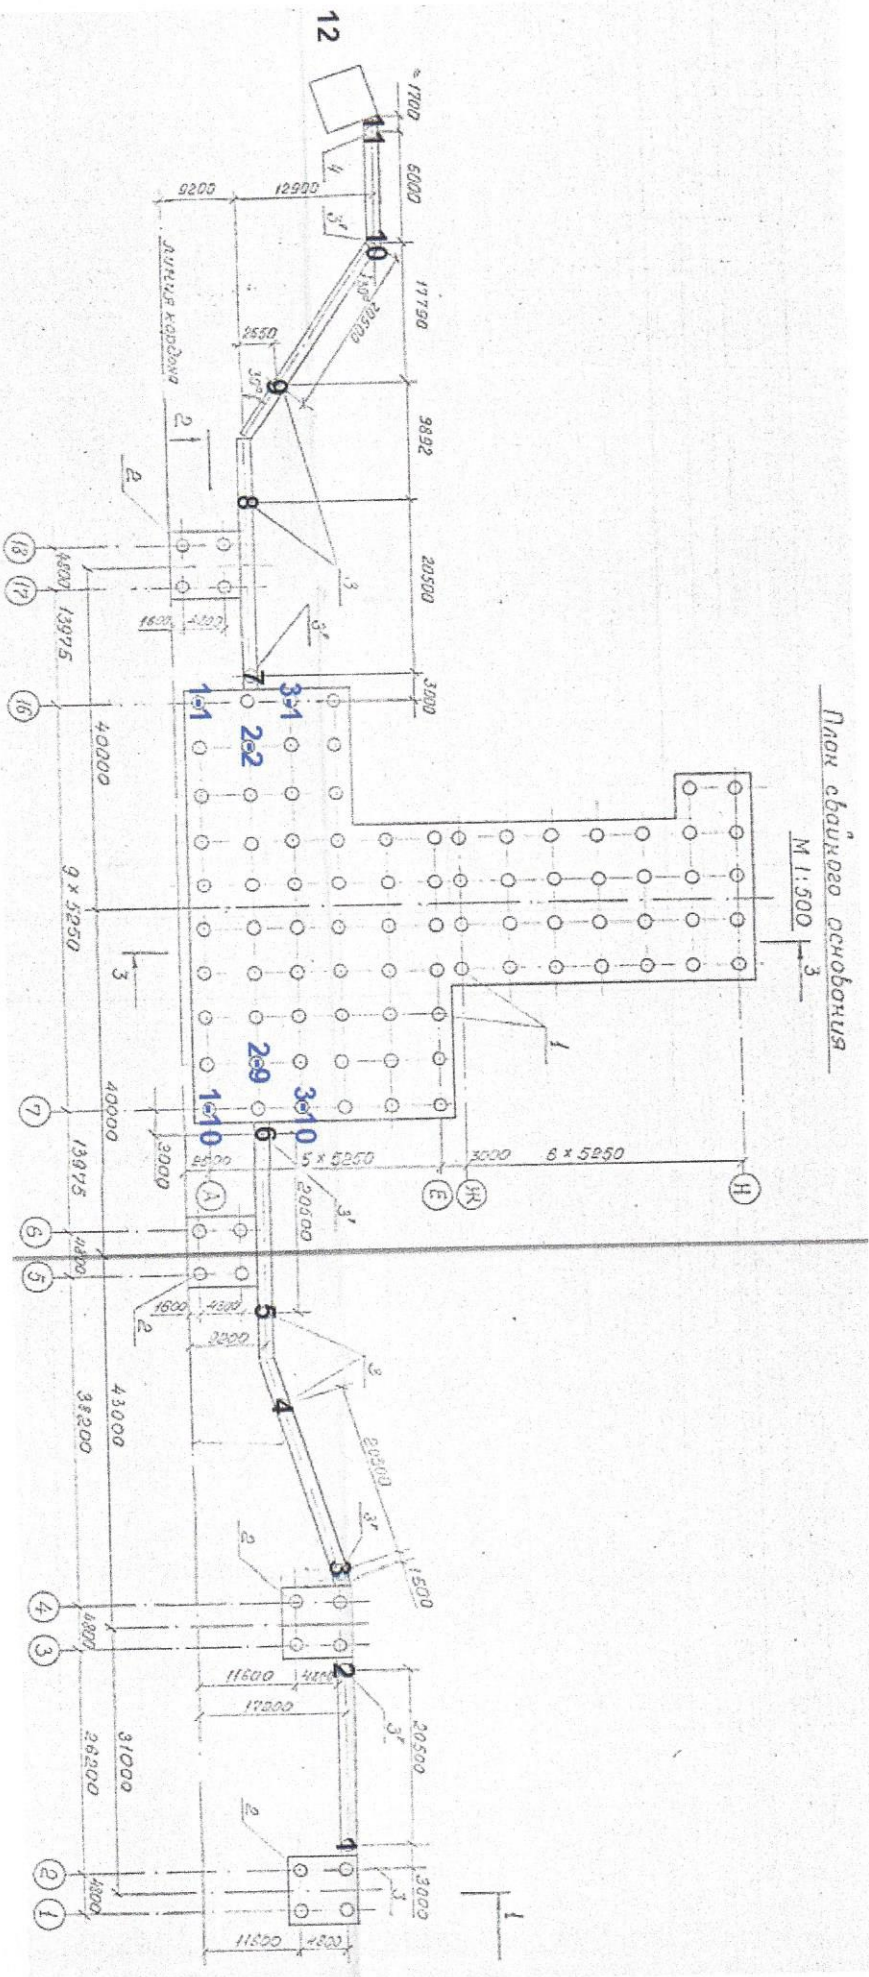
Metāla balsta pāļu atlikušā sienīņu biezuma mērījumu shēma ar pāļu numuriem

- Dienesta tiltiņu balstu izvietošanu plānā skatīt pielikumā Nr.3.
- Dienesta tiltiņu balsta pāļu biezums virzienā no tehnoloģiskās platformas uz tauvošanas pāļi Nr.1 ir lielāks nekā pāļiem virzienā uz tauvošanas pāļi Nr. 5. Vienam pālim biezums ūdens mainīgajā zonā ir manāmi mazāks nekā citiem pāļiem un tas ir 5 mm.
- Pāļiem nav konstatētas nozīmīgas novirzes no vertikālītātes.
- Pālim Nr. 9 pāļa dzelzsbetona uzgalvis norauts, pālim Nr. 8 dzelzsbetona uzgalvis bojāts, pāļiem Nr. 7, 10 un 11 dzelzsbetona uzgalvis vizuāli labā stāvoklī.

- Tehnoloģiskā laukuma fasādes sienas garums 49.6m.
- Estakādes tipa laukums uzbūvēts uz 60 metāla pāļiem.
- Pāļu biezums zem tehnoloģiskā laukuma tika pārbaudīts 6 pāļiem, ir stabils un ir vienāds ar 11 - 12 mm dažādos dziļumos.
- Pk 1+2m un Pk 3+8m uzbūvētas atdurierīces no divām metāla ierīevju kārbām. Atdurierīces manāmi deformējušās, ovālā formā.
