Ūdenslīdēju apsekošanas akts Nr. 2021 / 03 / A002.

Objekts: Ventspils brīvostas piestātnes Nr. 35A, tauvošanās pālis № 4 un apkalpošanas tiltiņi.

Izpildītājs: SIA "Nord 57"

Ūdenslīdēju darbi: 2021.03.19. Nogrimušo konstrukciju apsekošana.

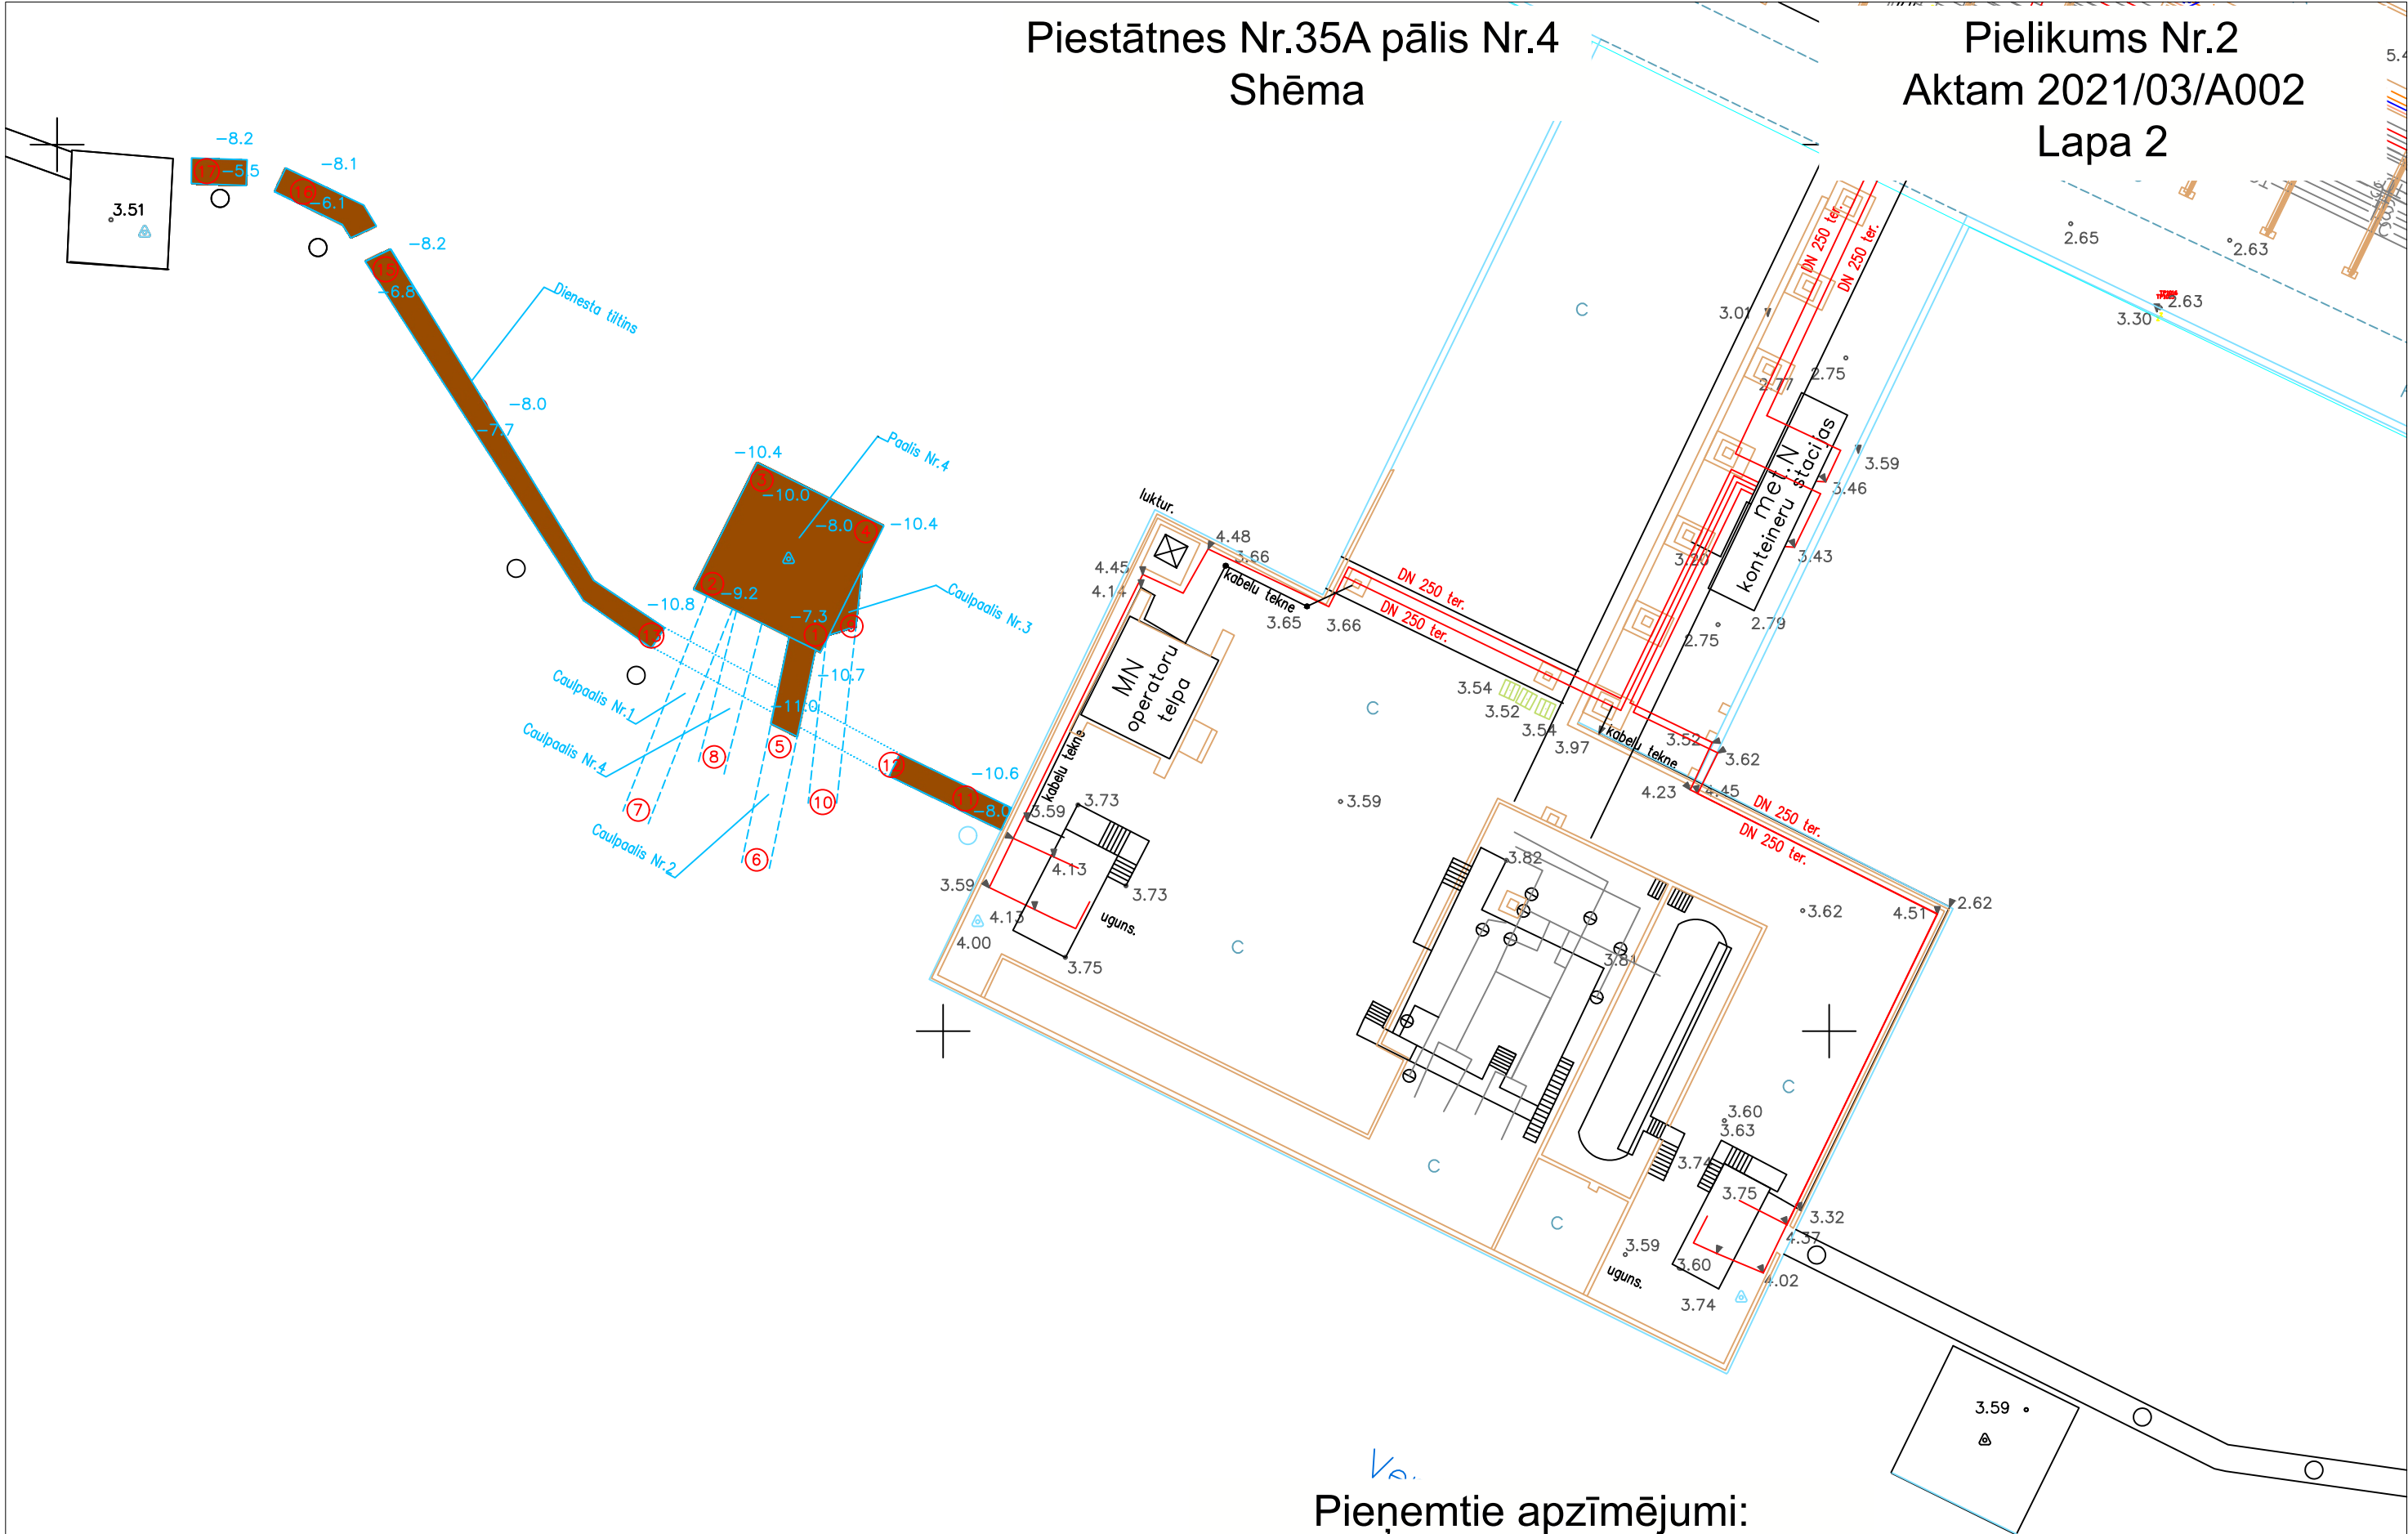
Pielikums Nr.2
Aktam 2021/03/A002
Lapa 2

Tauvošanas pāļa dzelzsbetona virsbūve guļ uz grunts, horizontālā stāvoklī un noliekta uz jūras pusi. Uz fasādes sienas ir saglabājušās 2 amortizācijas ierīces (labā tehniskā stāvoklī).

No grunts redzamas pāļu daļas ~ 5 metri garumā, ~ 1m iet zem masīva, tālāk ir iespējams izsekot ar zondi.

No grunts redzamas pāļu daļas ~ 1.5 metri garumā, tālāk ir iespējams izsekot ar zondi.

Visi tiltiņa posmi atrodas uz grunts, uz sāniem, paralēli to balstiem.
Pieejams stropēšanai un celšanai, izņemot 1 (darba daļas) posmu, kuru, iespējams, iespieduši gruntī kritušie balsti ~ 50% garumā.
