**VĒTRAS POLERU IZBŪVE VENTSPILS BRĪVOSTAS  
PIESTĀTNĒ NR.16.  
TEHNISKĀS APSEKOŠANAS ATZINUMS.**

**Ventspils brīvostas piestātnes Nr.16, 2700 004 1516, Plosta iela 20/16, Ventspils**

**Apsekošana veikta būvprojekta "Vētras poleru izbūve Ventspils brīvostas  
piestātnē Nr. 16", izstrādes ietvaros, atbilstoši saskaņotam tehniskās  
apsekošanas uzdevumam no 2022.gada 27. jūnija**

Atzinums izsniegts 2022.gada 23. septembrī.

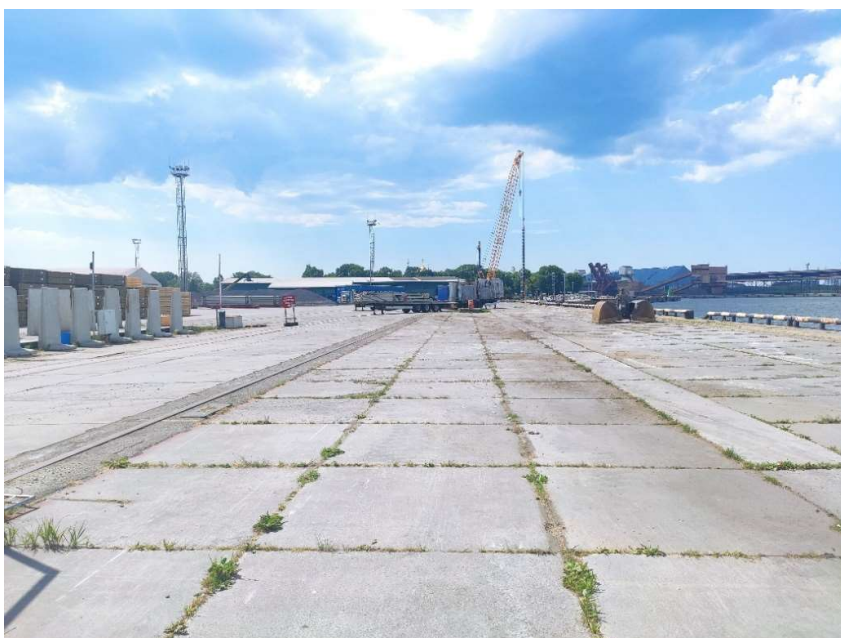
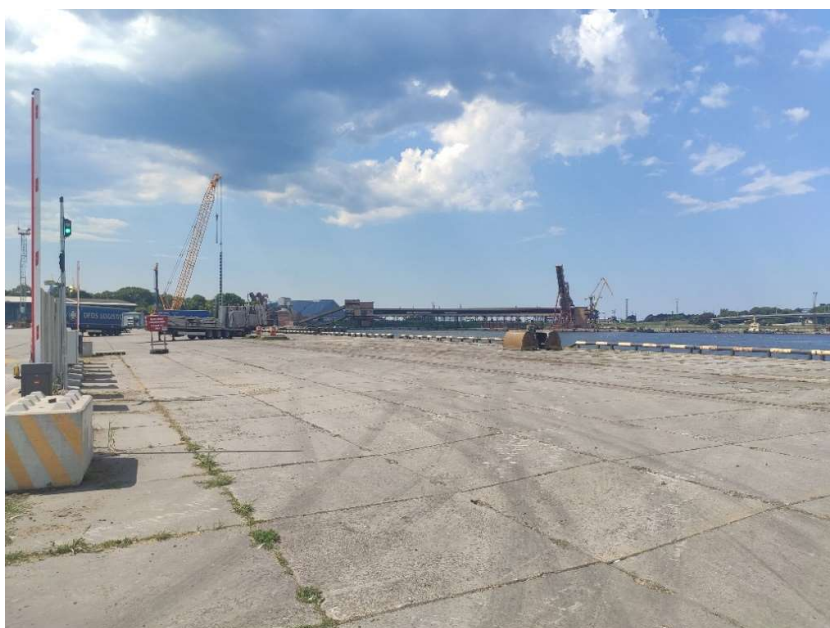
Piestātnes segums galvenokārt ir veidots no dzelzsbetona plātnēm un monolītā dzelzsbetona virsbūves. Piestātnes segums kopumā ir apmierinošā stāvoklī. Atsevišķām plātnēm betona dilumkārtā novērojamas plaisas, lai nodrošinātu ekspluatāciju ilgtermiņā, nepieciešams remontēt plaisas, aizlāpīt bedrītes. Ņemot vērā, ka bojājumi ir lokāli, iespējamie cēloņi ir dabīgais nolietojums un kāds mehānisks bojājums, veicot darbus ostas teritorijā.

Att. 1 – Skats uz piestātnes dzelzsbetona plātnēm.

Att. 2 – Skats uz piestātnes dzelzsbetona plātnēm.

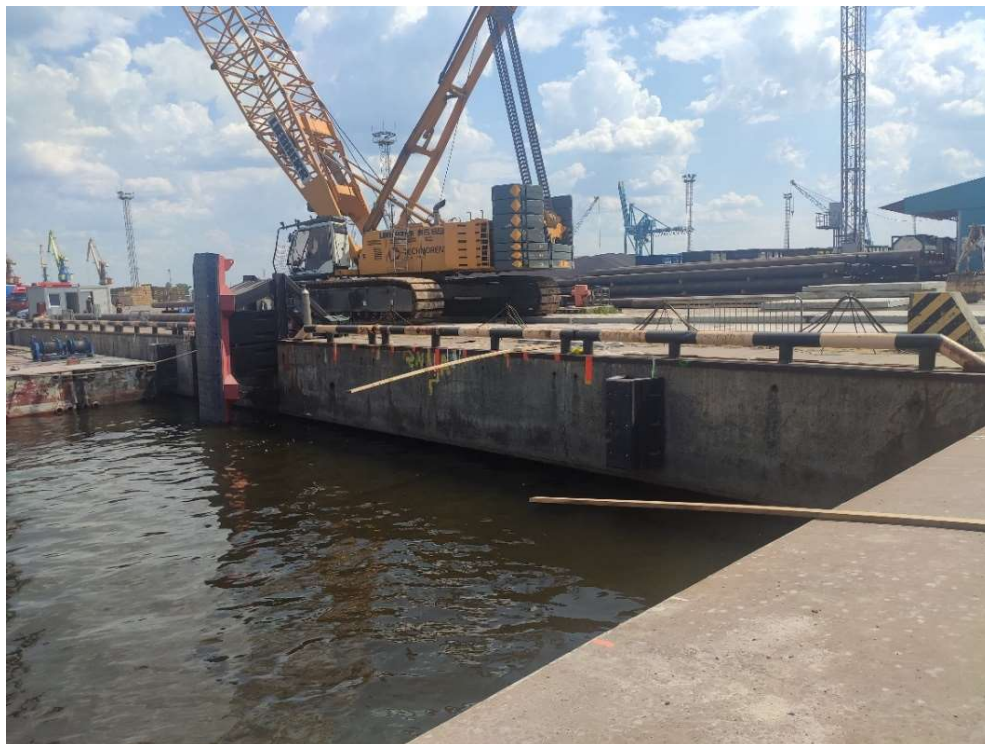
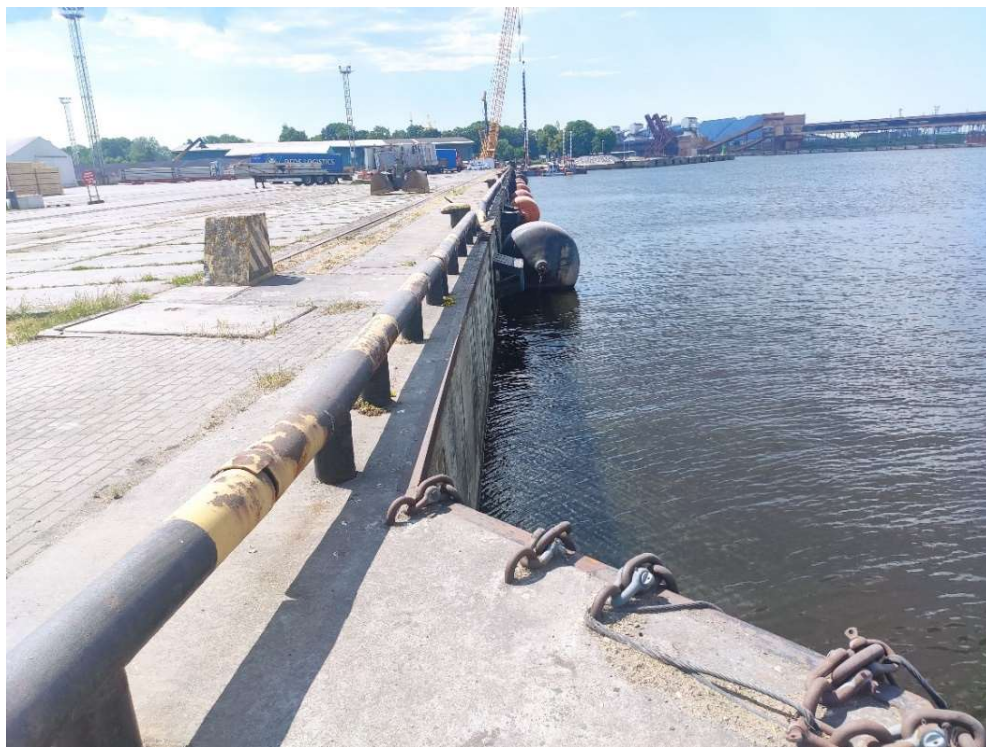
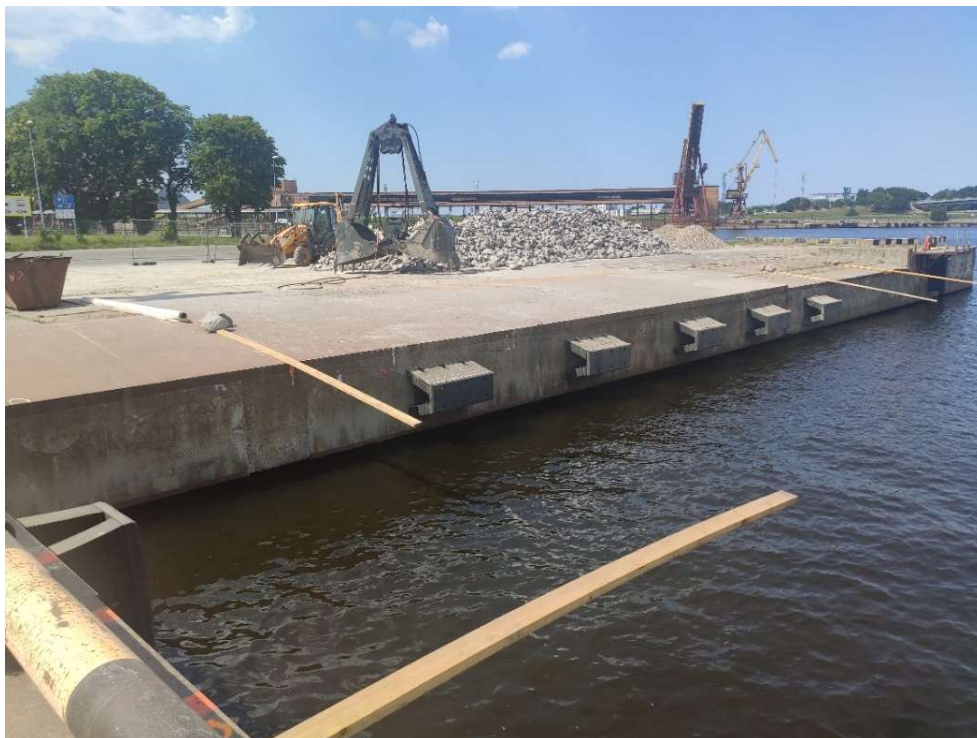
Fasādes sienas un virsbūves redzamās daļas betons ir labā stāvoklī, nav pamanāmas lielas plaisas, atslāņošanās, atklāts stiegrojums vai citi būtiski defekti, kas varētu ietekmēt betona stiprību un nestspēju. Virsbūves stūris ir aizsargāts ar tērauda leņķi, tērauda leņķim nav pretkorozijas apstrāde, bet pastiprināta rūsa novērojama tikai nelielā piestātnes iecirknī. Kopumā aizsargleņķis labā tehniskā stāvoklī.

Att. 3 – Skats uz fasādes sienu piestātnes sākumā pie rampas

Att. 4 – Skats uz fasādes sienu un virsbūvi piestātnes beigu daļā

Att. 5 – Skats uz fasādes sienu rampas zonā

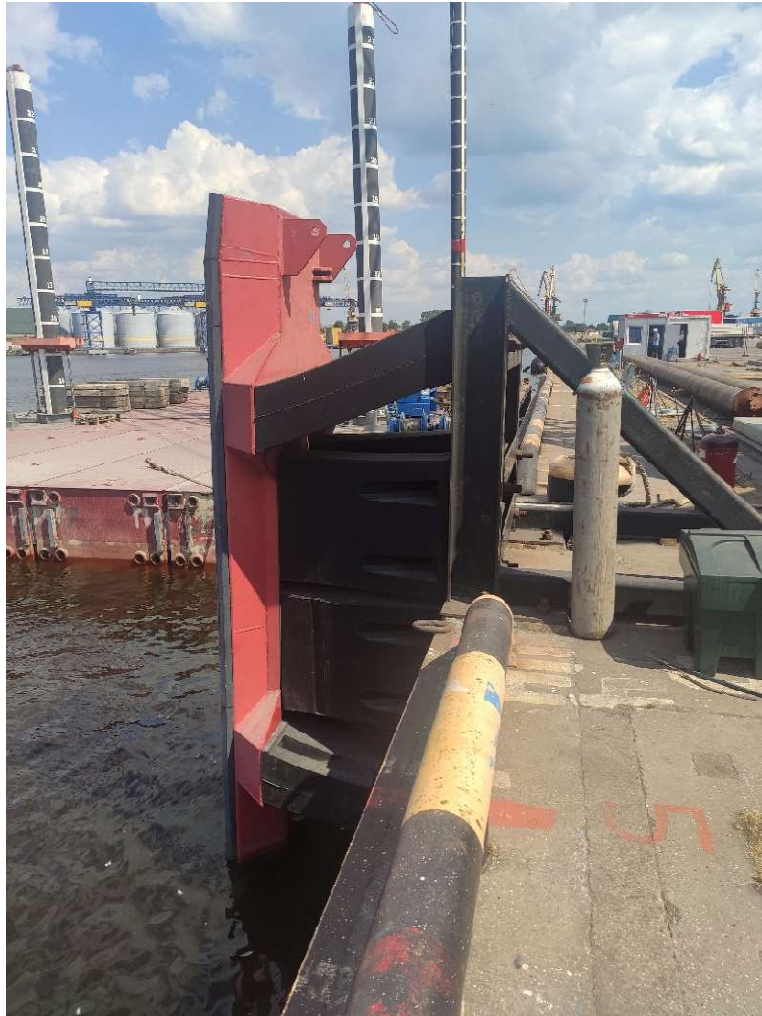
Att. 6 – Plātnes veida atvairierīce pie kuģa aizmugurējās daļas

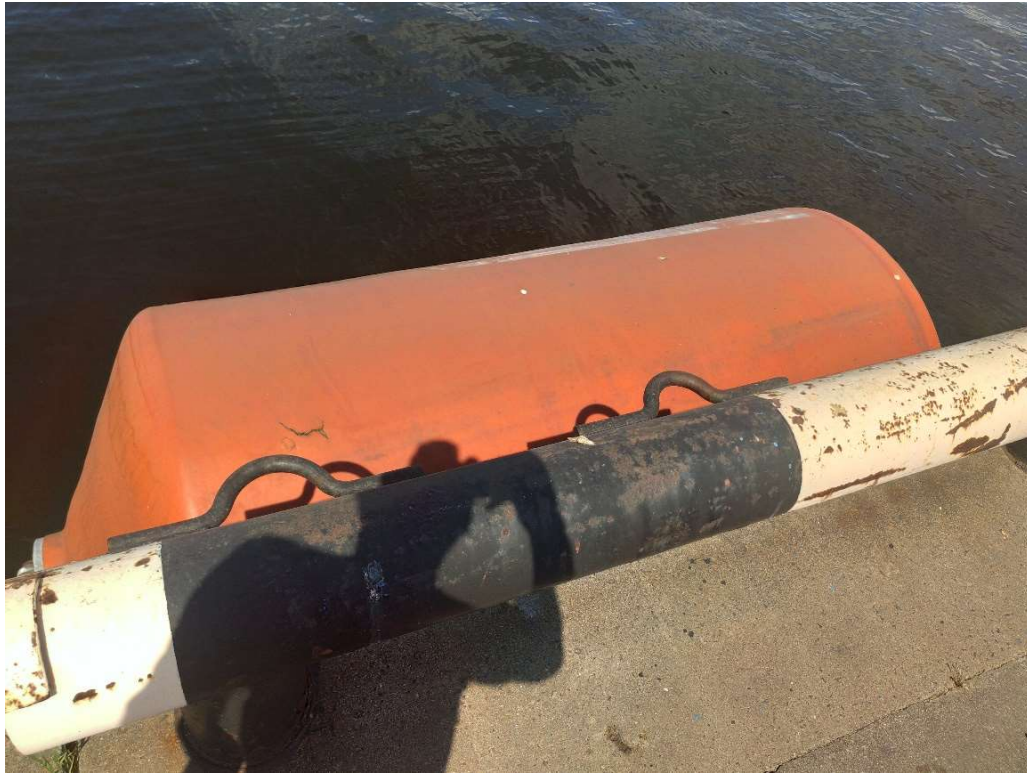
Piestātne ir aprīkota ar dažāda veida fenderiem – visiem fenderiem ir redzams nolietojums, bet kopumā atvairierīces ir apmierinošā stāvoklī. Peldošiem putu fenderiem vietām ir bojāta aizsargkārtā, kas būtu jāatjauno turpmākai drošai izmantošanai. Tā kā fenderi netiek skatīti kā individuālas sistēmas, bet gan sistēmu kopums, tad nepieciešams veikt peldošo fenderu sistēmas remontu. Iespējamie konstatēto bojājumu cēloņi ir nepiemērotas fenderu sistēmas risinājums prāmju tauvošanai, kas saistīts ar prāmju korpusa aizsargbrusu, kas ilgtermiņā iespējams radījis peldošo fenderu aizsargapvalku bojājumus.

Att. 7 – Atvairierīce ar nelielu bojājumu aizsargkārtā

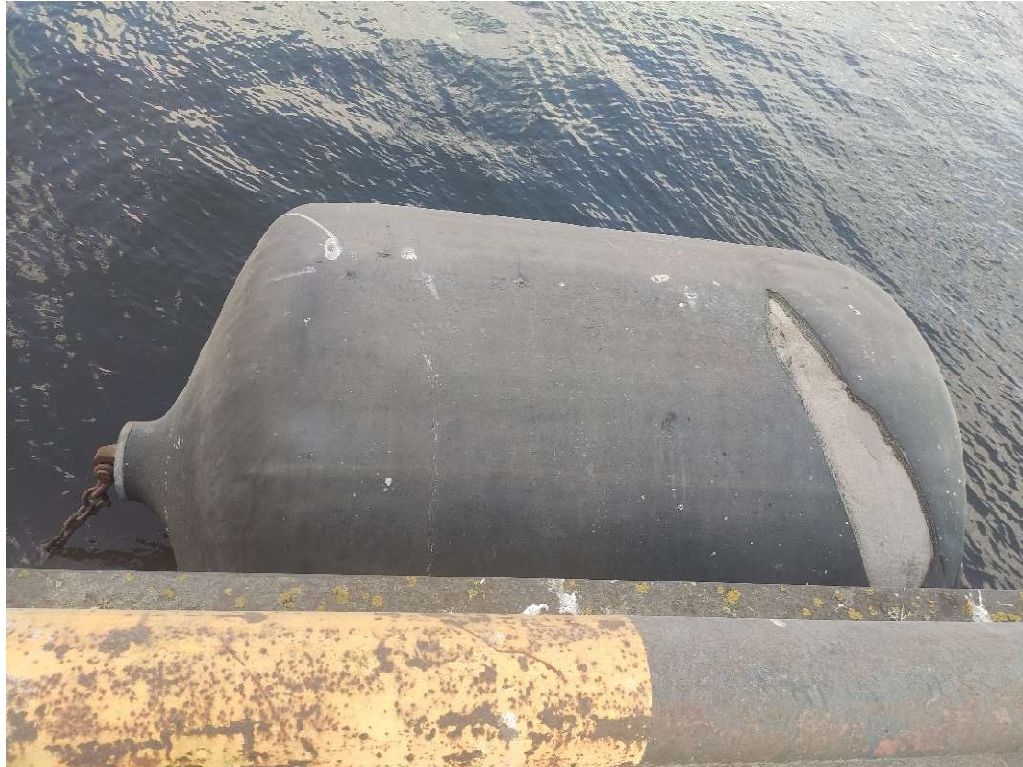
Att. 8 – Atvairierīce ar bojājumu aizsargkārtā

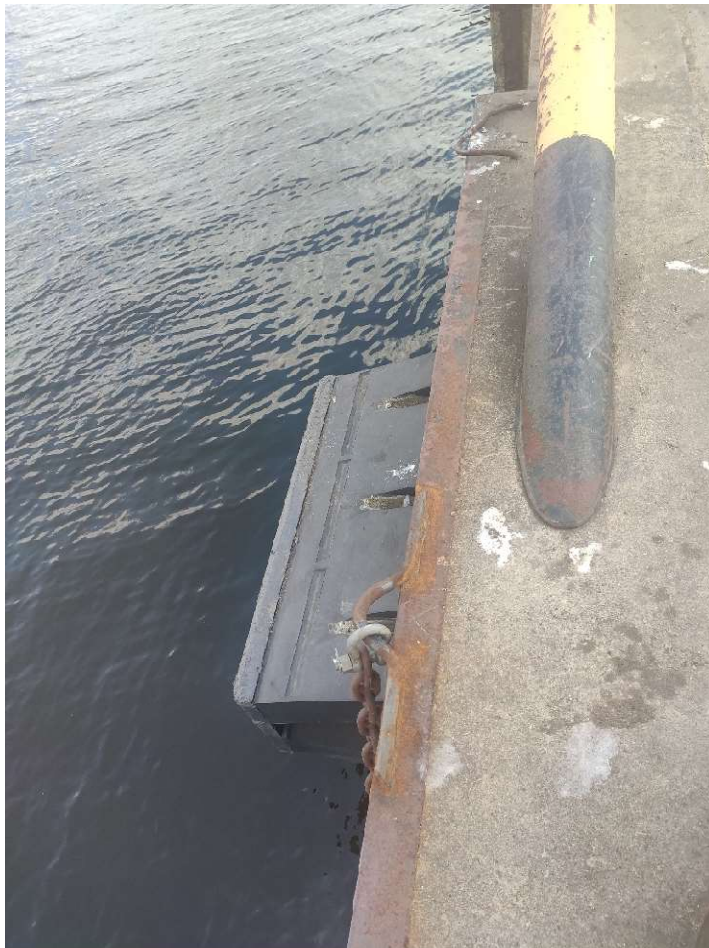
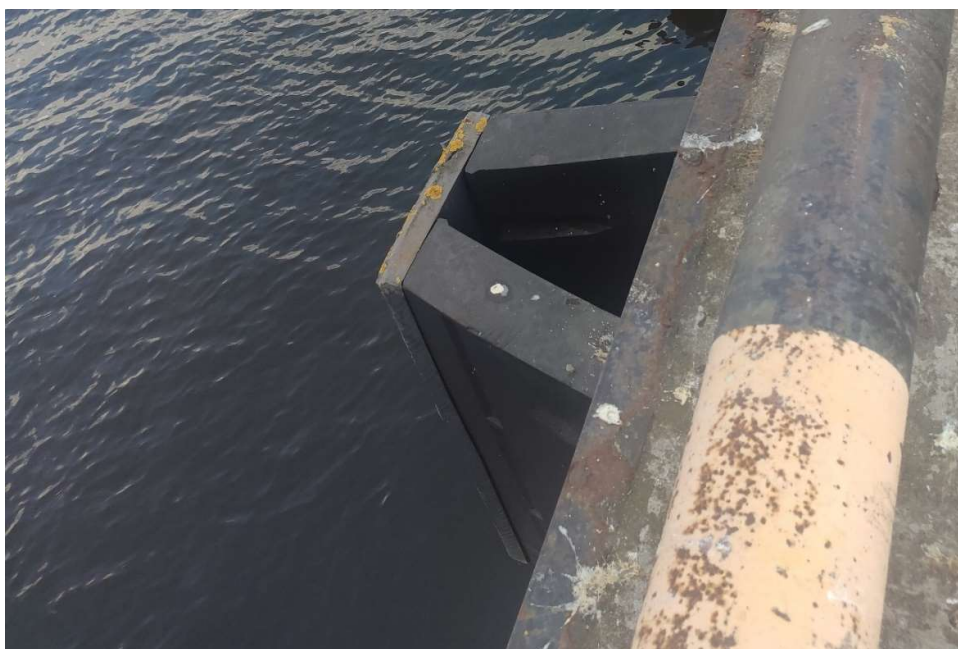
Att. 9 – Gumijas veida atvairierīce (horizontāli novietots)

Att. 10 – Gumijas veida atvairierīce (vertikāli novietots)

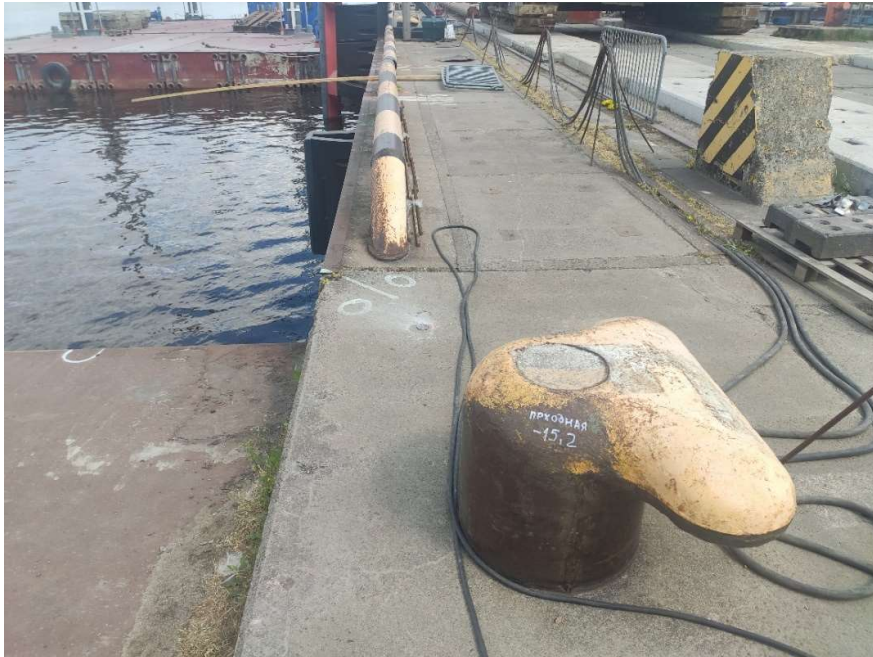
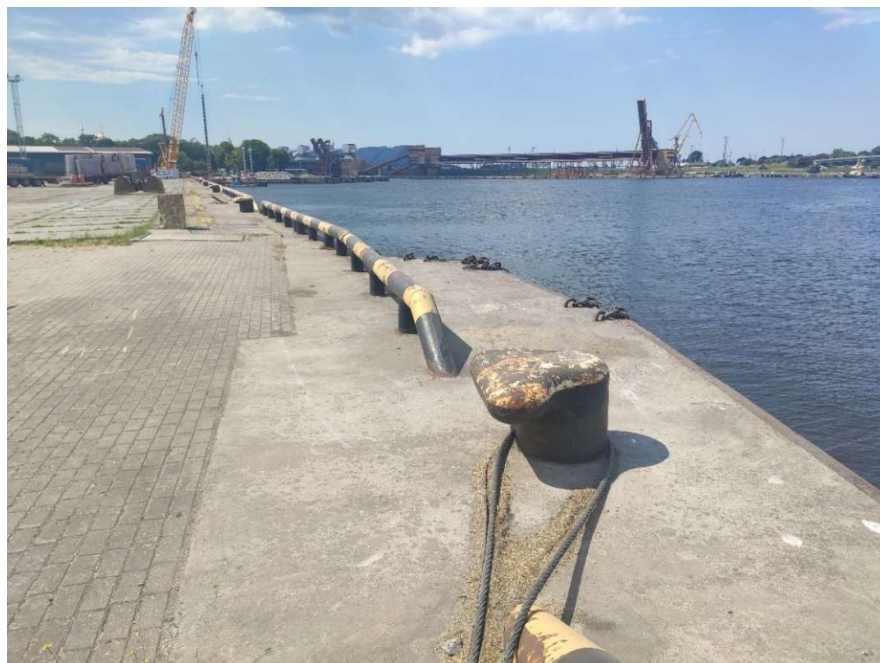
Piestātne ir aprīkota ar poleriem pie kordona līnijas un vētras poleriem tālāk no kordona līnijas. Poleri ir darba kārtībā, bez acīmredzamiem defektiem. Visiem poleriem būtu jāatjauno pretkorozijas aizsargpārklājums, bet vētras poleriem papildus jāatjauno betona pamata aizsargbrusas, kas veidotas no koka brusām. Veicot apsekošanu, atsevišķām koka brusām novērojama pastiprināta trupe, kas liek domāt, ka šis ir viens no cēloņiem koka brusu bojājumiem. Citās vietās novēroti mehāniski bojājumi, ko radījusi tehnika, pārvietojoties piestātnes teritorijā.

Att. 11 – Poleris piestātnes sākuma daļā pie rampas

Att. 12 – Poleris otrajā piestātnes beigu daļā pie pagrieziņa

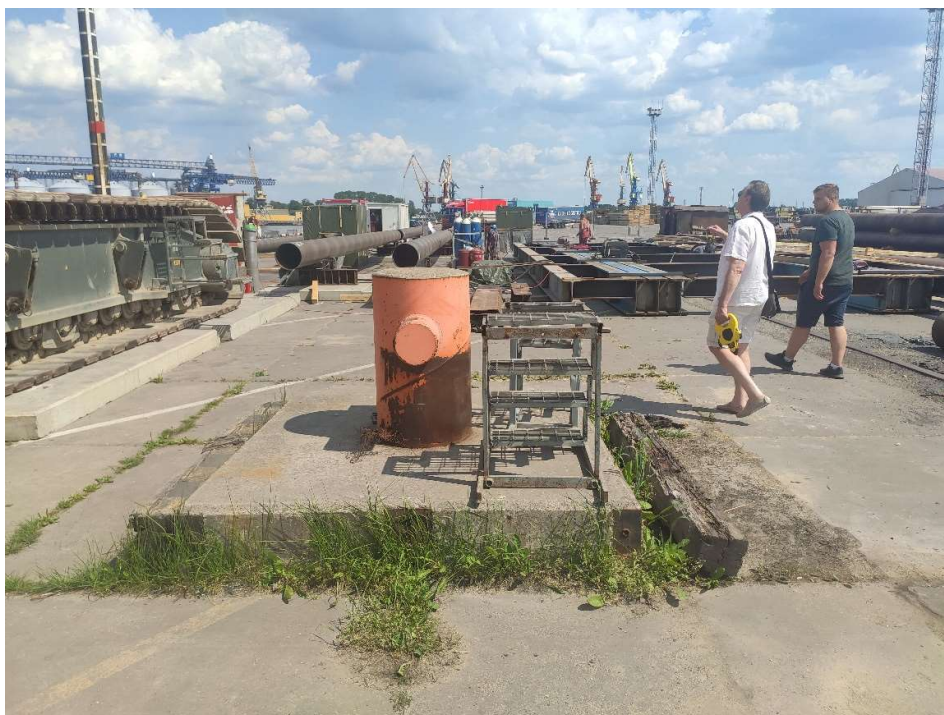
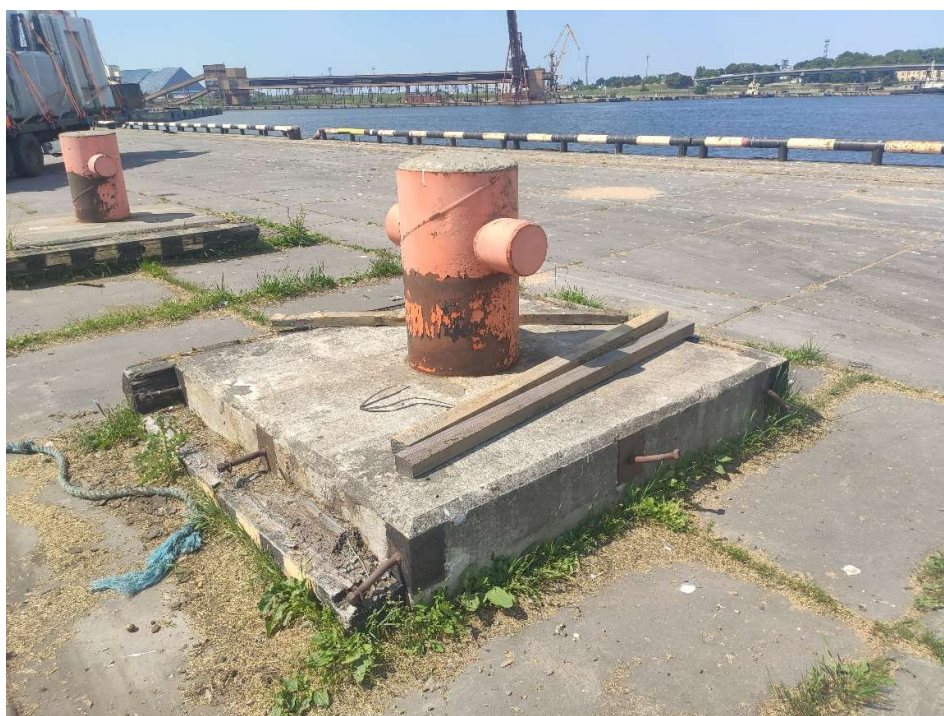
Att. 13 – Vētras polera konstrukcija piestātnes sākuma daļā pie rampas

Att. 14 – Vētras poleru konstrukcijas piestātnes beigu daļā, tuvāk pagriezienam

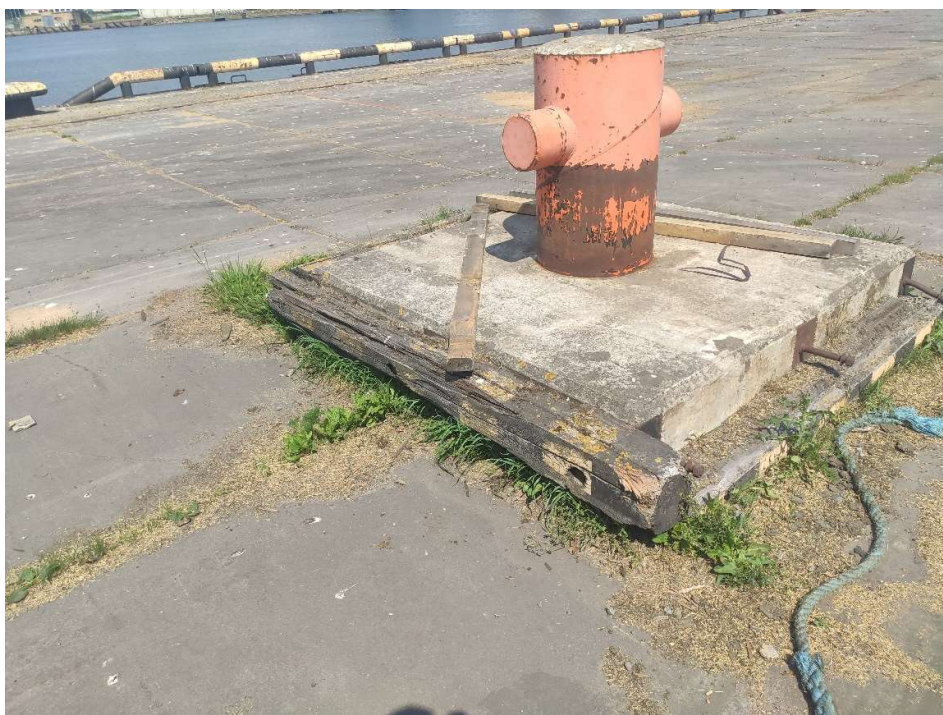
Att. 15 – Vētras poleru pamatnes aizargbrusas (sliktā tehniskā stāvoklī)

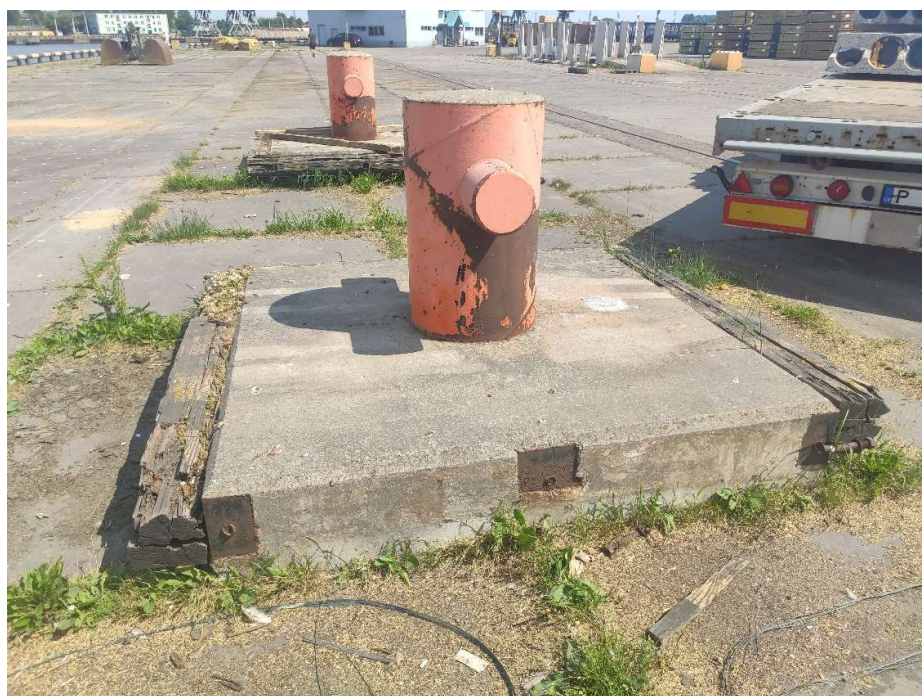
Att. 16 – Vētras poleru pamatnes mehāniskais bojājums

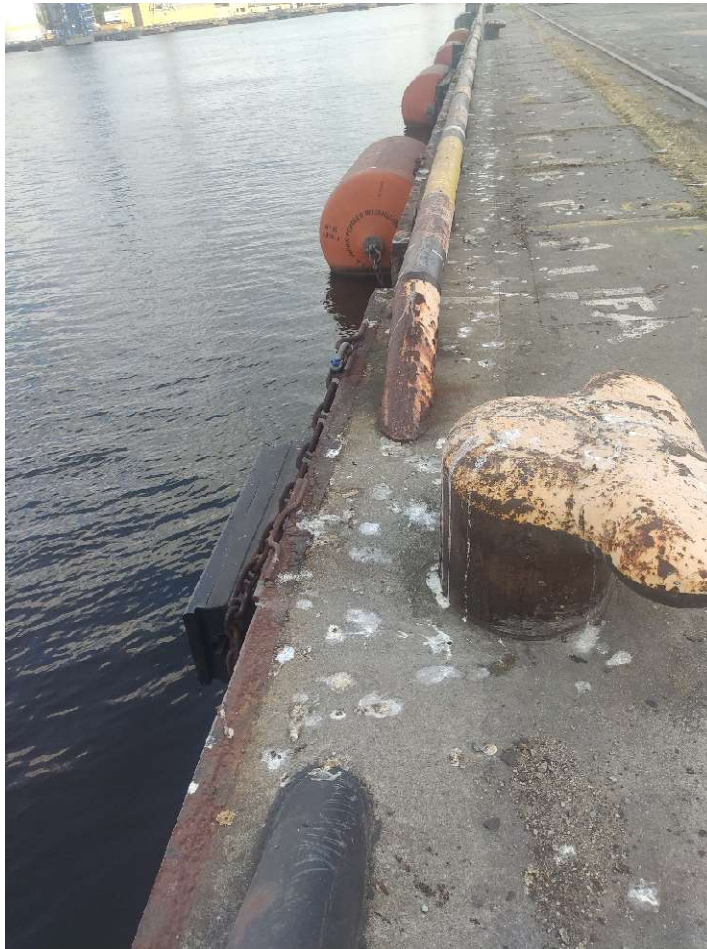
Gar kordona līniju ir novietota tērauda riteņu atvairbrusa. Pārsvarā brusa ir labā stāvoklī, bez bojājumiem, nepieciešams veikt aizsargbrusas attīrīšanu un atjaunot pretkorozijas aizsargpārklājumu visā piestātnes garumā. Uz piestātnes ir atvairbrusas sekcija, kas mehāniskas iedarbības (trieciena) rezultātā ir deformējusies, to ieteicams nomainīt uz jaunu.

Att. 14 – Tērauda atvairbrusa (ar koroziju)

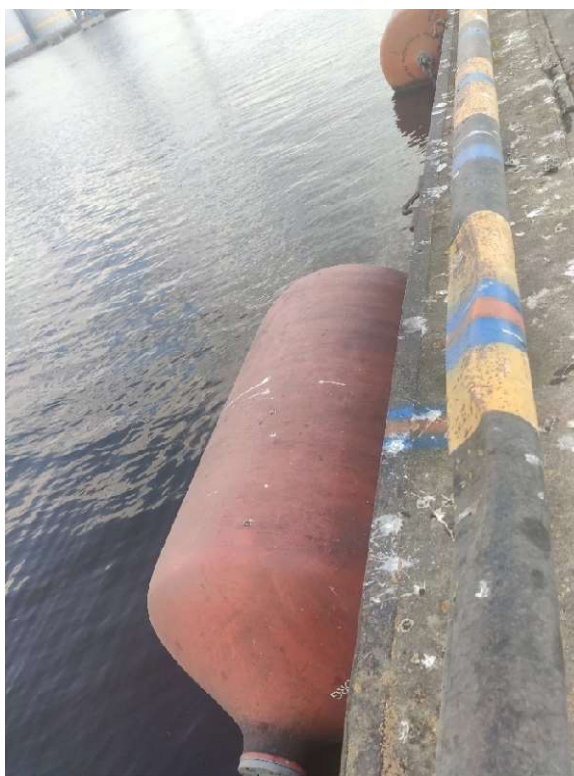
Att. 15 – Tērauda atvairbrusas lokālais mehāniskais bojājums

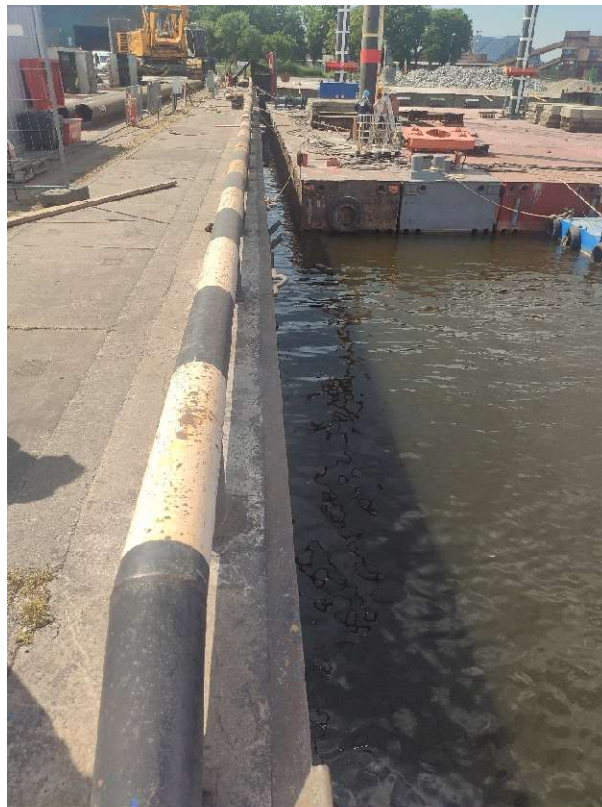
Att. 16 – Tērauda atvairbrusa (labā tehniskā stāvoklī)
