**VĒTRAS POLERU IZBŪVE VENTSPILS BRĪVOSTAS
PIESTĀTNĒ NR.16.
TEHNISKĀS APSEKOŠANAS ATZINUMS.**

Ventspils brīvostas piestātnes Nr.16, 2700 004 1516, Plosta iela 20/16, Ventspils

Atzinums izsniegts 2022.gada 23. septembrī.

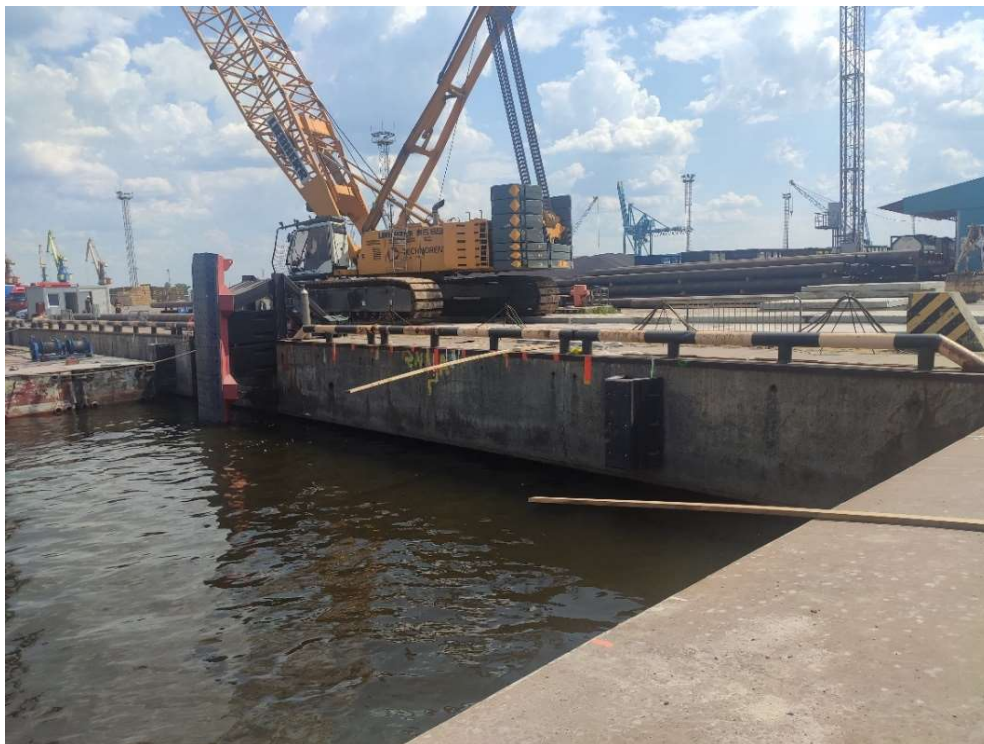
Fasādes sienas un virsbūves redzamās daļas betons ir labā stāvoklī, nav pamanāmas lielas plaisas, atslāņošanās, atklāts stiegrojums vai citi būtiski defekti, kas varētu ietekmēt betona stiprību un nestspēju. Virsbūves stūris ir aizsargāts ar tērauda leņķi, tērauda leņķim nav pretkorozijas apstrāde, bet pastiprināta rūsa novērojama tikai nelielā piestātnes iecirknī. Kopumā aizsargleņķis labā tehniskā stāvoklī.

Att. 3 – Skats uz fasādes sienu piestātnes sākumā pie rampas

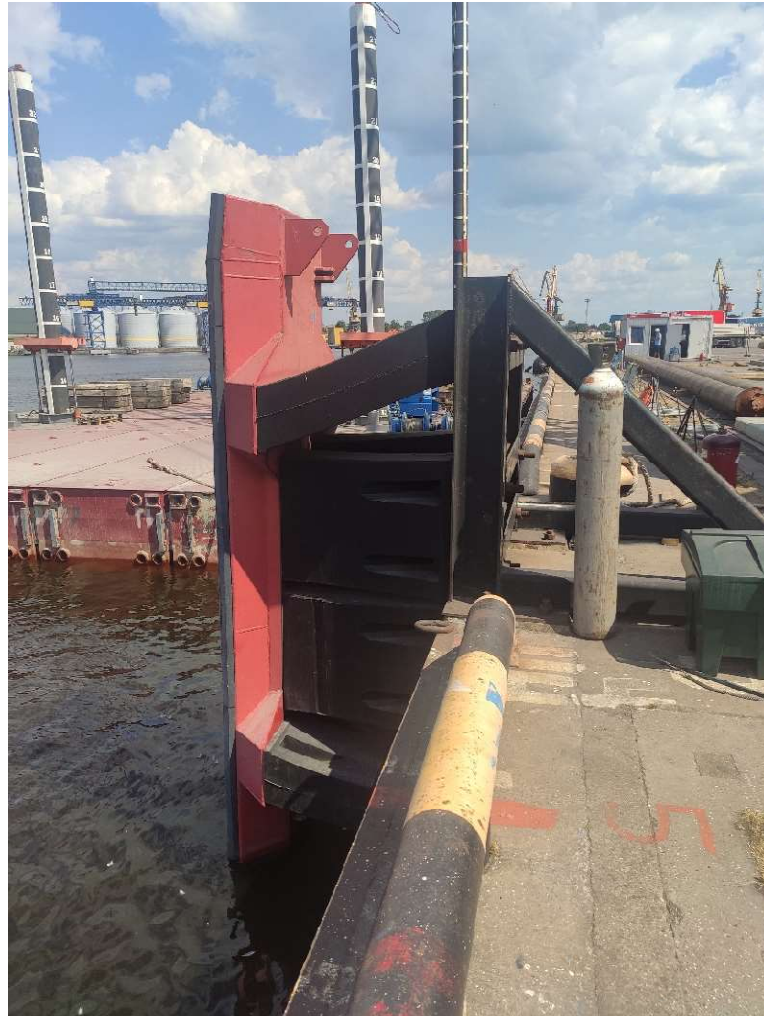
Piestātne ir aprīkota ar dažāda veida fenderiem – visiem fenderiem ir redzams nolietojums, bet kopumā atvairierīces ir apmierinošā stāvoklī. Peldošiem putu fenderiem vietām ir bojāta aizsargkārtā, kas būtu jāatjauno turpmākai drošai izmantošanai. Tā kā fenderi netiek skatīti kā individuālas sistēmas, bet gan sistēmu kopums, tad nepieciešams veikt peldošo fenderu sistēmas remontu. Iespējamie konstatēto bojājumu cēloņi ir nepiemērotas fenderu sistēmas risinājums prāmju tauvošanai, kas saistīts ar prāmju korpusa aizsargbrusu, kas ilgtermiņā iespējams radījis peldošo fenderu aizsargapvalku bojājumus.

Att. 6 – Plātnes veida atvairierīce pie kuģa aizmugurējās daļas

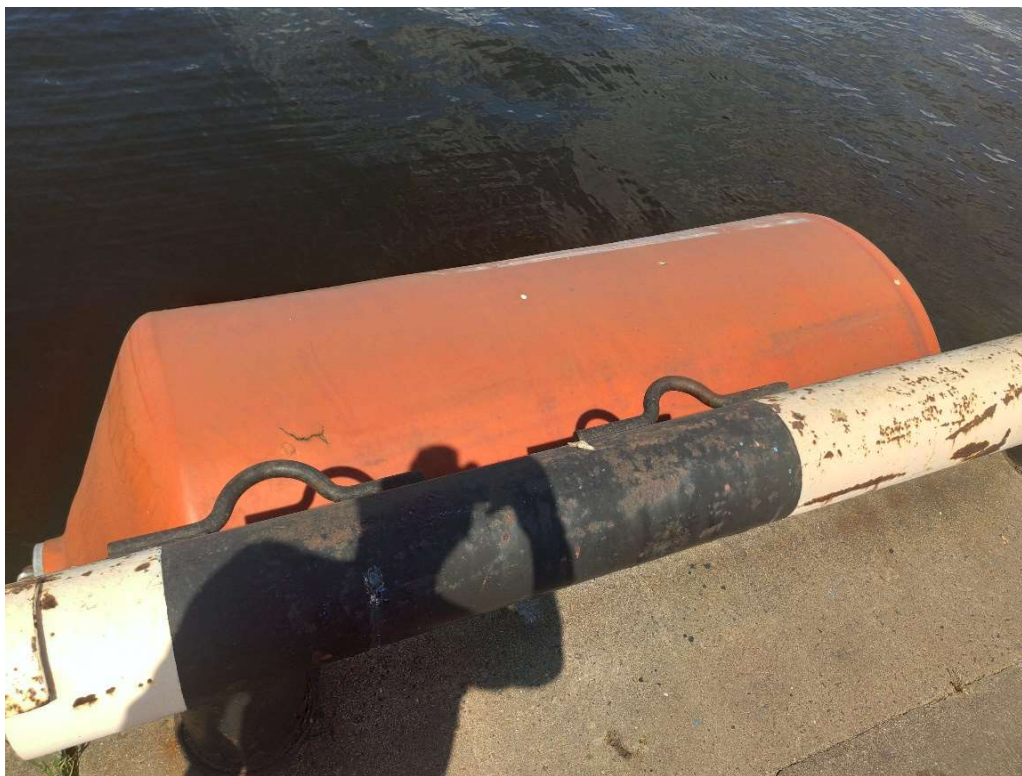
Att. 7 – Atvairierīce ar nelielu bojājumu aizsargkārtā

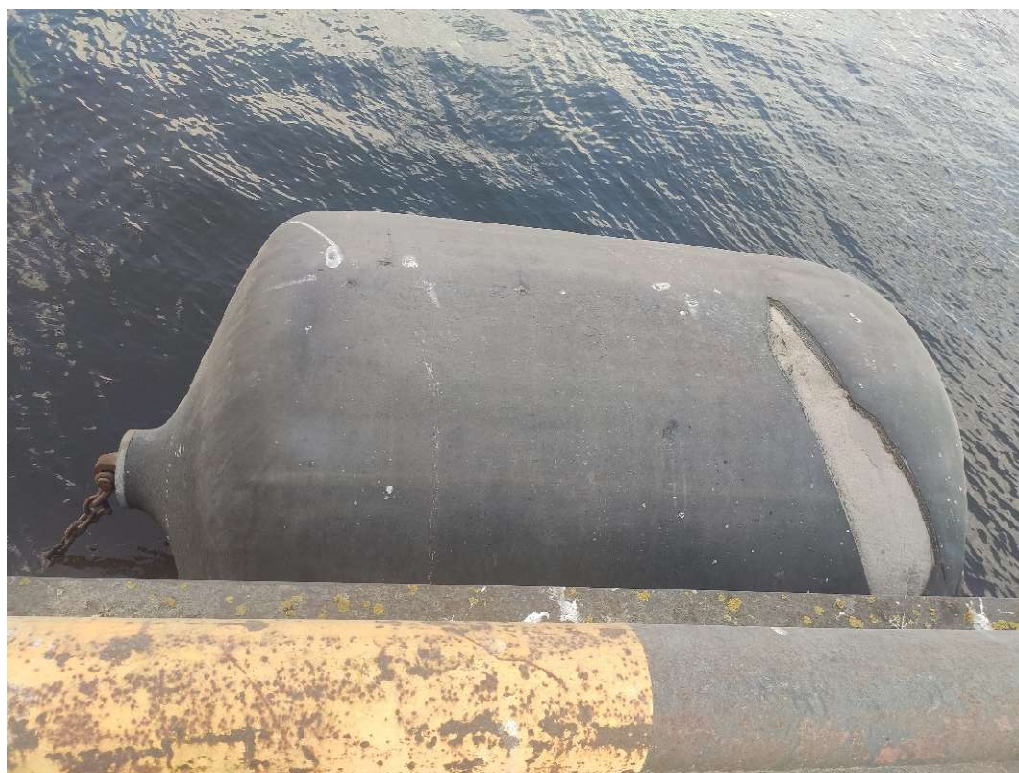
Att. 8 – Atvairierīce ar bojājumu aizsargkārtā

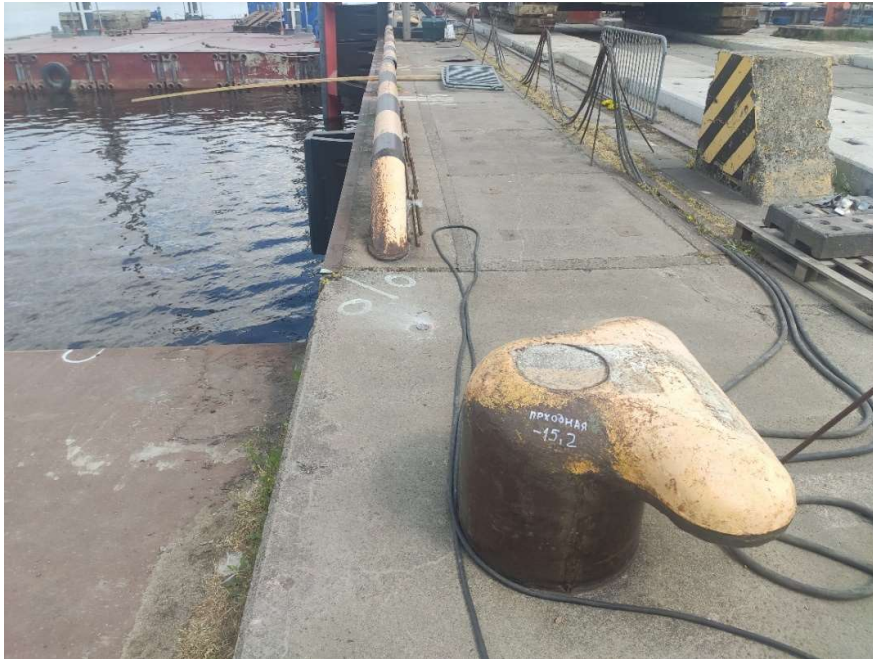
Piestātne ir aprīkota ar poleriem pie kordona līnijas un vētras poleriem tālāk no kordona līnijas. Poleri ir darba kārtībā, bez acīmredzamiem defektiem. Visiem poleriem būtu jāatjauno pretkorozijas aizsargpārklājums, bet vētras poleriem papildus jāatjauno betona pamata aizsargbrusas, kas veidotas no koka brusām. Veicot apsekošanu, atsevišķām koka brusām novērojama pastiprināta trupe, kas liek domāt, ka šis ir viens no cēloņiem koka brusu bojājumiem. Citās vietās novēroti mehāniski bojājumi, ko radījusi tehnika, pārvietojoties piestātnes teritorijā.

Att. 11 – Poleris piestātnes sākuma daļā pie rampas

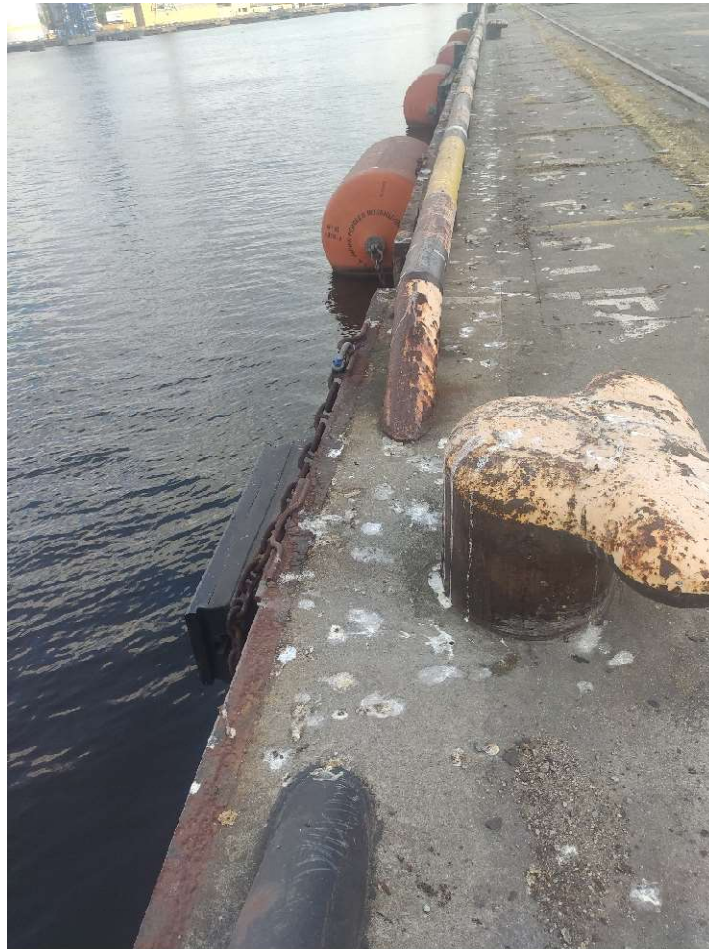
Gar kordona līniju ir novietota tērauda riteņu atvairbrusa. Pārsvarā brusa ir labā stāvoklī, bez bojājumiem, nepieciešams veikt aizsargbrusas attīrīšanu un atjaunot pretkorozijas aizsargpārklājumu visā piestātnes garumā. Uz piestātnes ir atvairbrusas sekcija, kas mehāniskas iedarbības (trieciena) rezultātā ir deformējusies, to ieteicams nomainīt uz jaunu.

Att. 14 – Tērauda atvairbrusa (ar koroziju)

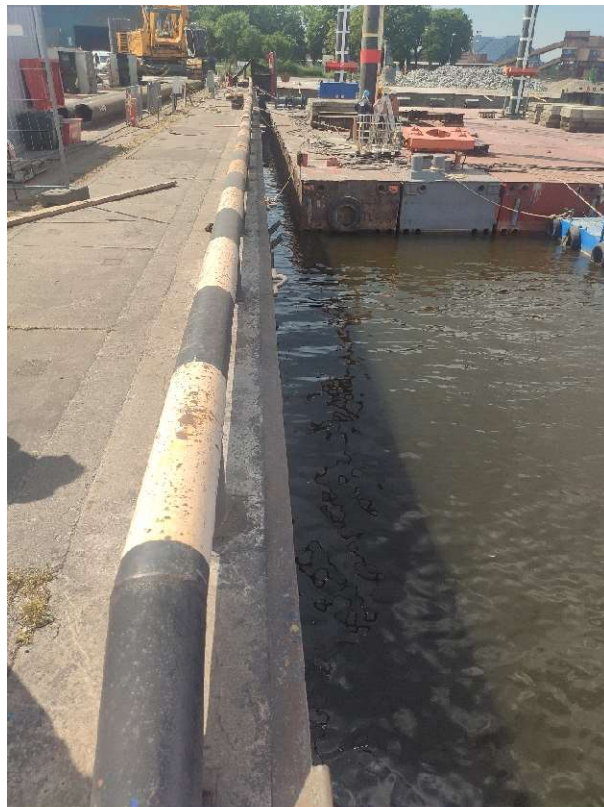
Att. 16 – Tērauda atvairbrusa (labā tehniskā stāvoklī)
