# BŪVES TEHNISKĀS APSEKOŠANAS ATZINUMS

**Objekta nosaukums:** Nedzīvojamā ēka – Ventspils Loču tornis

**Objekta adrese:** „Ventspils Loču tornis”, Dienvidu mols 5, Ventspils

**Dokumenta sadaļas nosaukums:** Tehniskās apsekošanas atzinums

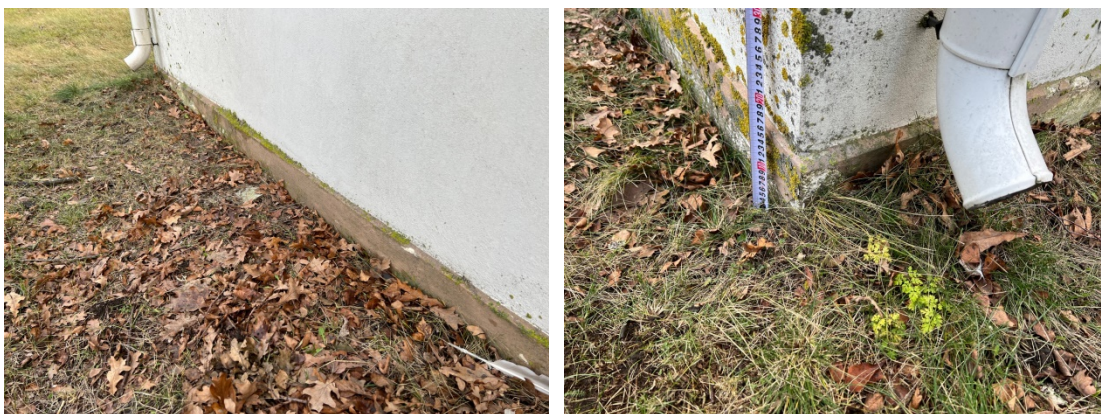
4.1.2.un 4.1.3.att. Virspamatu augstums A, D pusēs ~10 – 15cm.

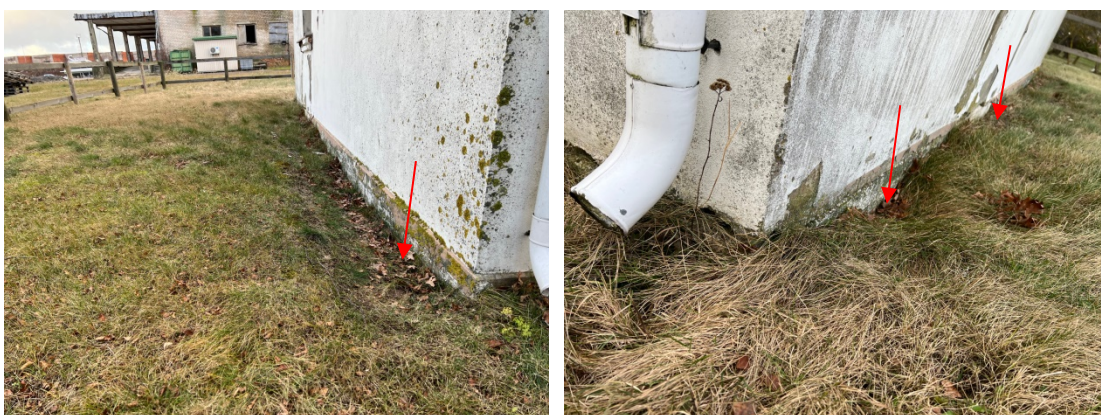
4.1.4.un 4.1.5.att. D pusē pie pamatiem krājas ūdens, grunts līmenis ir augstāks ar kritumu uz ēkas pamatiem.

1. Veikt daļēju kultūrslāņa izlīdzināšanu (ar kritumu prom no ēkas, lai novadītu atmosfēras norišņu ūdeņus prom no ēkas);
2. Veikt virspamatu daļas remontu, kur tas nepieciešams;
3. Veikt vertikālās hidroizolācijas izbūvi;
4. Izbūvēt geomembrānu;
5. Iespēju robežās izbūvēt drenāžu ap ēku;
6. Izbūvēt pamatu aizsargapmali;
7. Veikt lietusūdens savākšanas un novadīšanas sistēmas izbūvi;
8. Veikt energoefektivitāti paaugstinošus pasākumus.

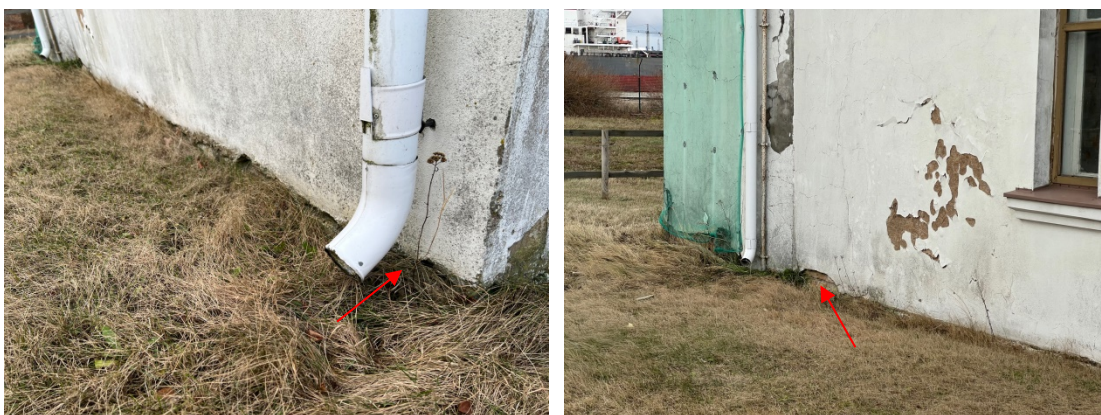
4.1.6.un 4.1.7.att. Pamatu stāvoklis R pusē. Virspamatu augstums līdz ~10cm, konstatēti izskalojumi pie lietusūdens notekcaurules. Vietām apmetuma izdrupumi.

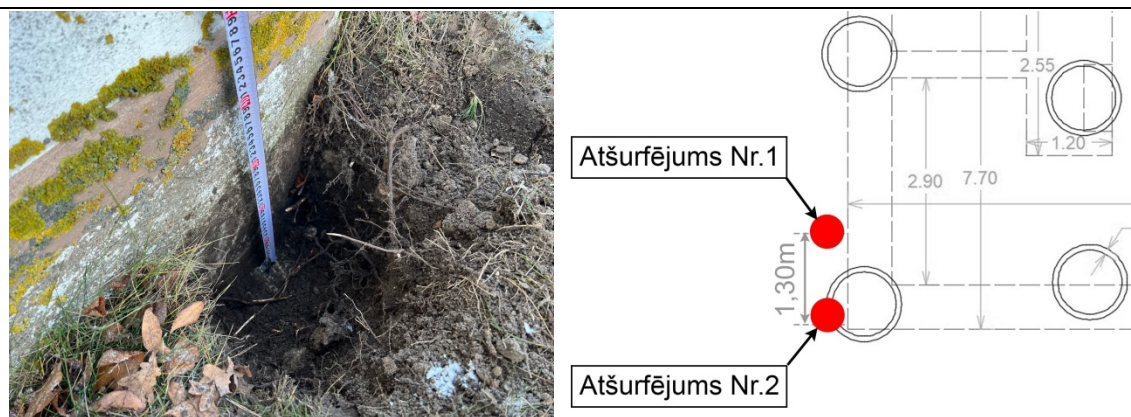
4.1.13.un 4.1.14.att. Atšurfējumā Nr.2 DA stūrī zem lentveida pamatu konstrukcijas konstatēta betona pēda, kas sakrīt ar pamatu plāna grodu izvietojumu.

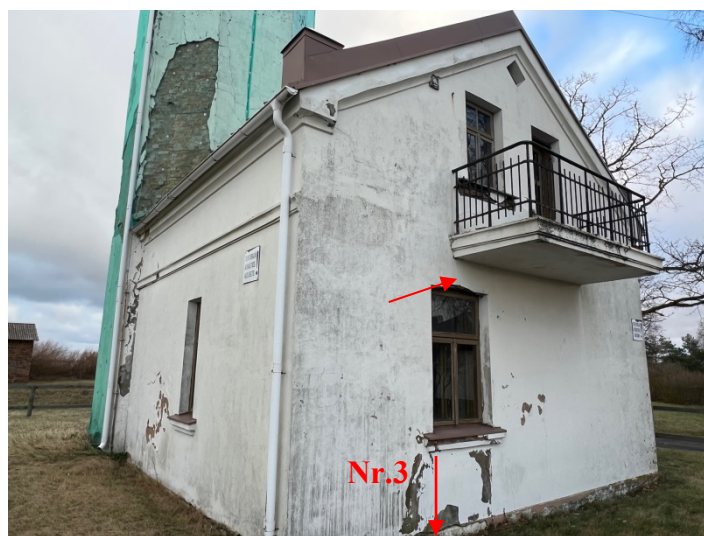
4.1.15.att. Atšurfējums Nr.3 tika veikts zem bojātās ailu pārsedzes.

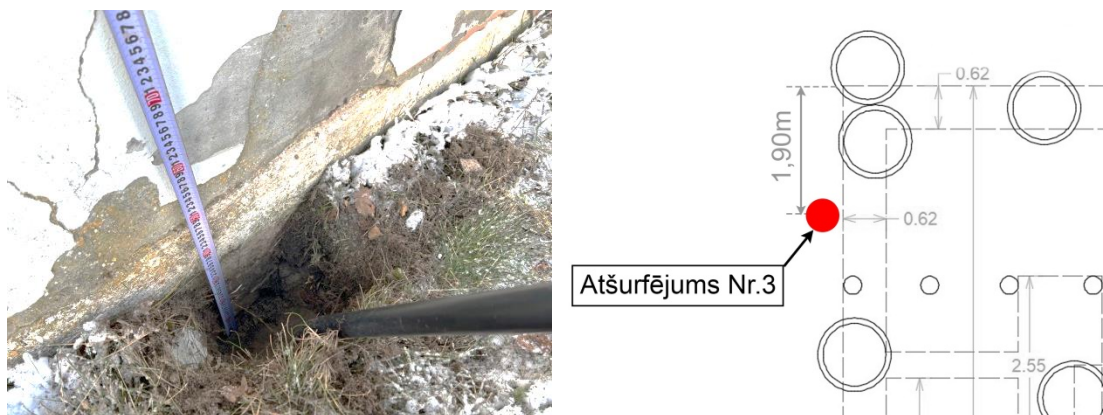
4.1.16.un 4.1.17.att. Atšurfējumā Nr.3 konstatēts, ka zem lentveida pamatiem nav betona pēda, kas sakrīt arī ar pamatu plānu.

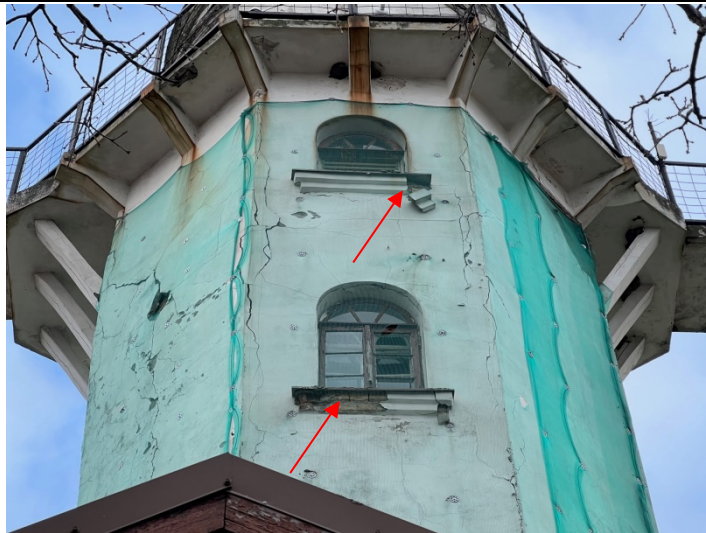
**Plaisas vai deformācijas** – būtiskākie bojājumi konstatēti DR, R pusēs, kur izdrupušās apdares vietās tiek bojāta nesošā mūra konstrukcija, tur konstatēti mūra izdrupumi ~3 – 4cm dziļumā. Torņa DR pusē no ārpuses konstatēta plaisa no torņa augšas līdz administratīvajai ēkai, taču iekšpusē plaisa netiek konstatēta. A pusē konstatēti palodžu profilu / mūra izvirzījumu izdrupumi, bojājumi. Parapeta konstrukcijas arkādes tērauda joslai konstatēta korozija, vietām bojāts jumta seguma ruberoīda ruļļmateriāls uz parapeta konstrukcijas. Atmosfēras nokrišņi veicina nesošo sienu, mūra un metāla elementu un apdares bojāšanos, deformāciju, plaisāšanu, metāla koroziju.

4.2.15.att. Torņa A pusē konstatēti izdrupumi dekoratīvajiem palodžu profiliem / mūra izvirzījumiem. Ārējai apdarei konstatētas plaisas, izdrupumi, bojājumi.

1. Veikt ārējās apdares demontāžu, jaunas apdares izbūvi;
2. Veikt dekoratīvo elementu atjaunošanu, remontu;
3. Veikt mūra remontdarbus, mūra papildus stiegrošanu pie konstatētās plaisas. Viens no risinājuma ieteikumiem būtu – šrabējuma vietās iestrādāt armatūru ar diametru ~10-12mm, ko apklāj ar bezrukuma javu;
4. Veikt parapeta konstrukcijas atjaunošanu, izbūvēt segumu, kas aizsargātu no atmosfēras nokrišņiem;
5. Veikt metāla / tērauda konstrukciju apstrādi ar pretkorozijas līdzekļiem;
6. Izbūvēt atbilstošu ventilācijas sistēmu, lai mazinātu mitrumu torņa daļā;
7. Veikt energoefektivitāti paaugstinošus pasākumus.

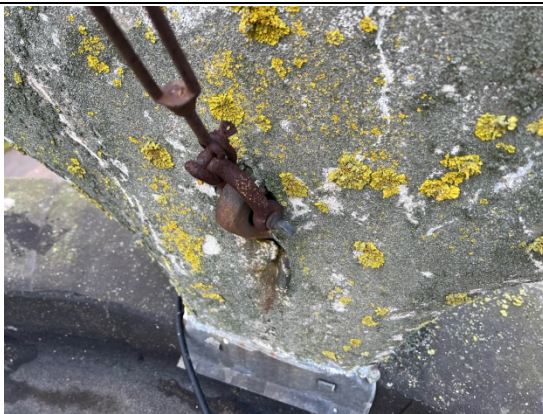
4.2.34.att. Parapeta konstrukcijā iestrādāti terauda stiprinājumi, nepieciešams veikt apstrādi ar pretkorozijas līdzekļiem.

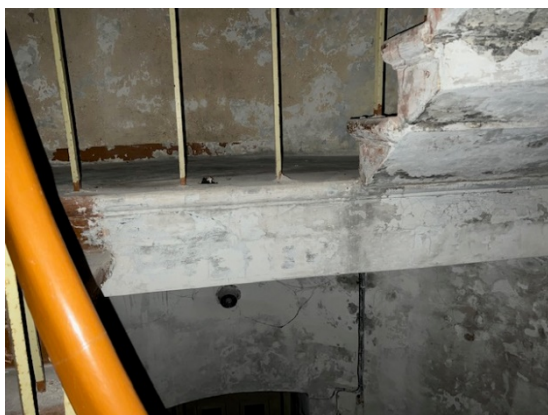
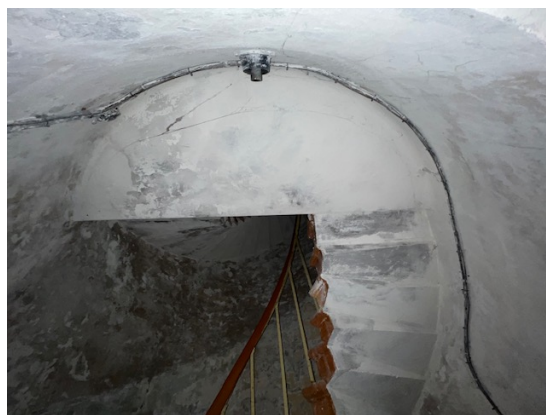
4.6.9.un 4.6.10.att. Uz torņa nesošajām ārsienām balstīts un izbūvēts metāla siju pārsegums ar betonējumu (dzelzsbetons), kas kalpo kā kāpņu laukumi.

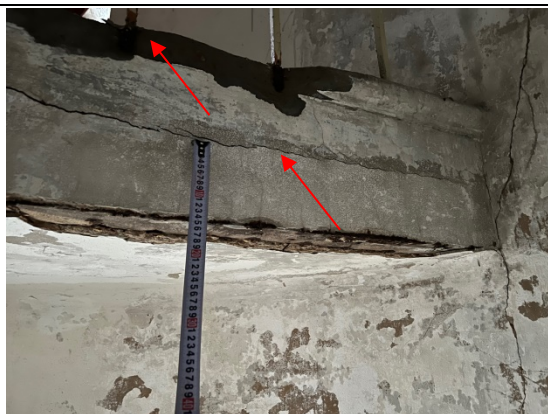
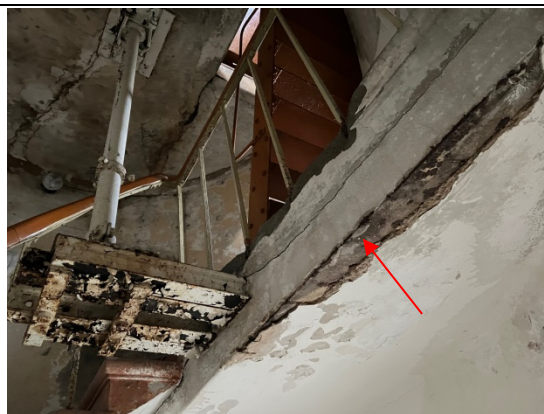
4.6.13.un 4.6.14.att. 4.stāva pārsegumam konstatēti betona bojājumi, izdrupumi, atsegta metāla dubult T sija ar šķērssgriezuma izmēriem ~14,5x10cm. Sijai konstatēta korozija.

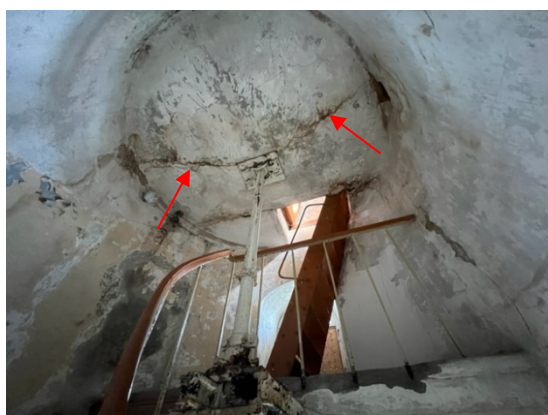
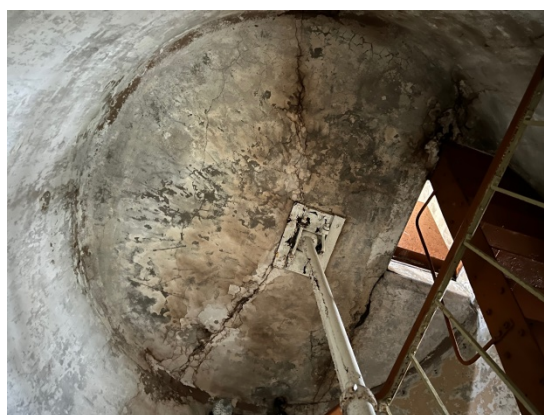
**Izlieces, bojājumi, deformācijas starpstāva pārsegumā** – lokāli konstatēti izdrupumi, metāla siju korozija un plaisas margu metāla reliņu stiprinājuma vietās. 5.stāva pārsegumam konstatēta plaisa visā garumā, izsāļojumi, stiegrojuma pārrāvums un korozija metāla sijai ar šķērsriezuma izmēriem ~6x6cm. Konstatētie bojājumi rada šaubas par konstrukciju noturību.

4.6.15.un 4.6.16.att. 5.stāva pārsegums konstatēti būtiski bojājumi, plaisas, izsāļojumi un metāla siju korozija. 5.stāva pārsegums kalpo kā 6.stāva grīda. Mehāniskā stiprība netiek nodrošināta.

1. Atkarīgs no pasūtītāja plāniem nākotnē;
2. Pēc atsevišķa darba uzdevuma veikt 5.st. pārseguma stiegrojuma padziļinātu pārbaudi ar armatūras skeneri/detektoru;
3. Veikt 5.st. pārseguma pastiprināšanu, atjaunošanu, remontu pēc būvprojekta izstrādātāja risinājumiem;
4. Veikt metāla konstrukciju apstrādi ar pretkorozijas līdzekļiem;
5. Veikt remontdarbus bojājumu, izdrupumu vietās;
6. Veikt betona aizsargslāņa izbūvi.

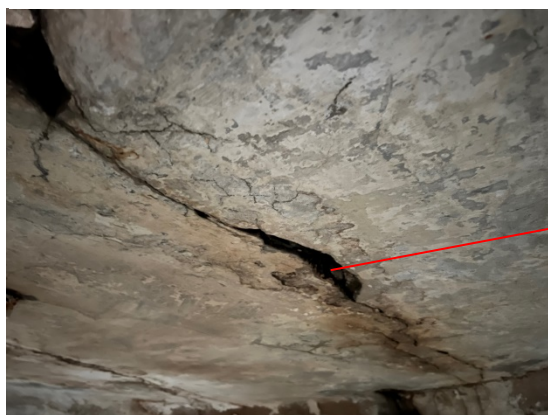
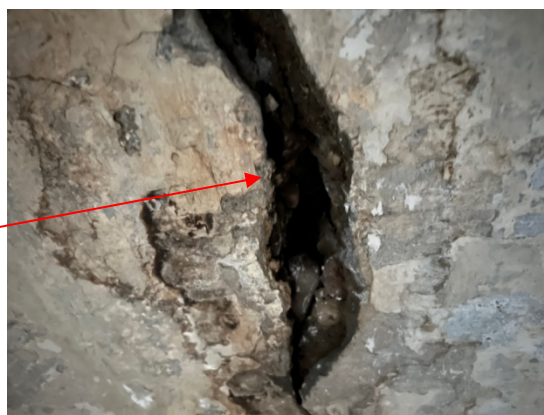
4.6.17.un 4.6.18.att. 5.st. pārsegumam konstatētas būtiskas plaisas visā garumā.

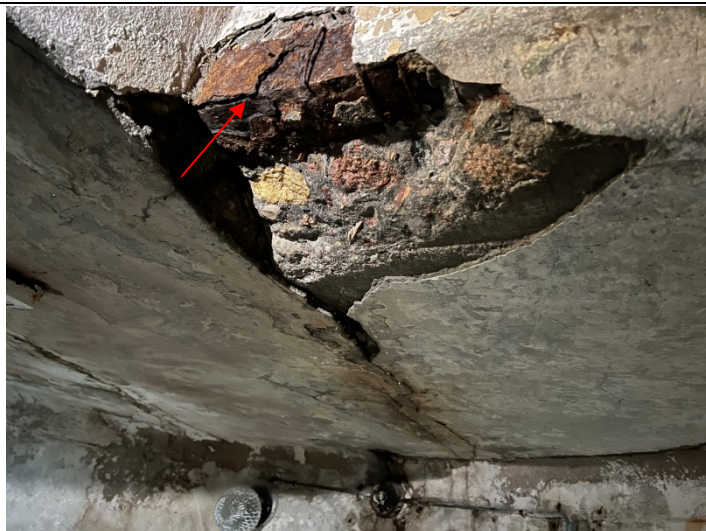
4.6.19.att. Metāla sija / leņķis ~6x6cm, konstatēta korozija, deformācija, pārrāvumi.

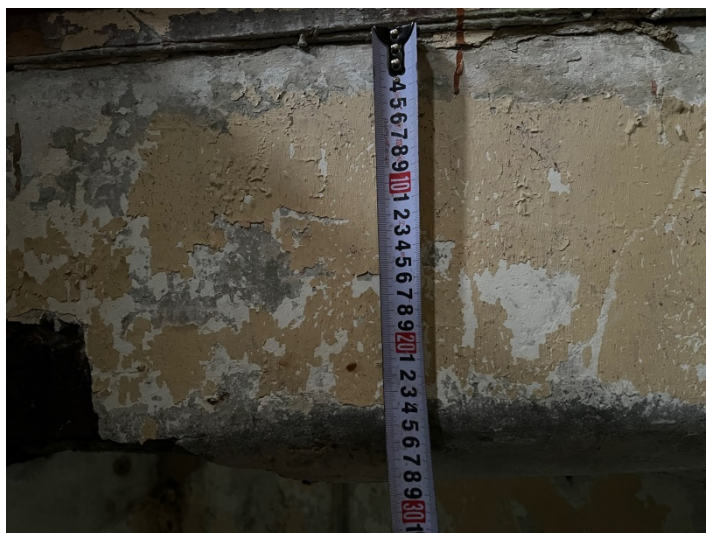
4.6.20.att. 5.st.pārseguma biezums ir ~30cm.

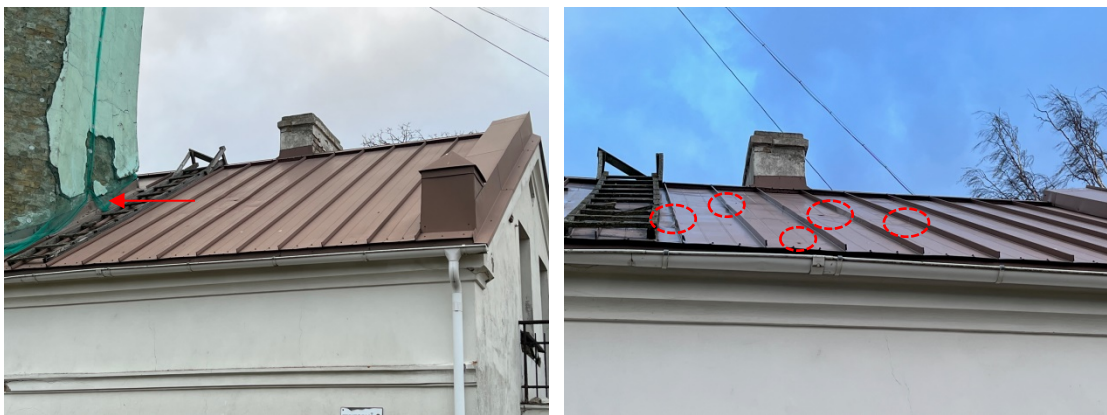
4.8.8.un 4.8.9.att. Lokāli konstatēti bojājumi, caurumi, deformācija smaguma ietekmē un neblīvi savienojumi ar torņa sienām.

1. Veikt jumta seguma remontu, atjaunošanu, salaidumu hermetizācijas atjaunošanu pie torņa sienām;
2. Veikt bojāto koka konstrukciju nomaiņu, atjaunošanu, protezēšanu un atbilstošas izmijas izbūvi ap dūmeņiem pēc būvprojekta izstrādātāja risinājumiem;
3. Izbūvēt atbilstošu bēniņu telpas ventilāciju;
4. Veikt energoefektivitāti paaugstinošus pasākumus.

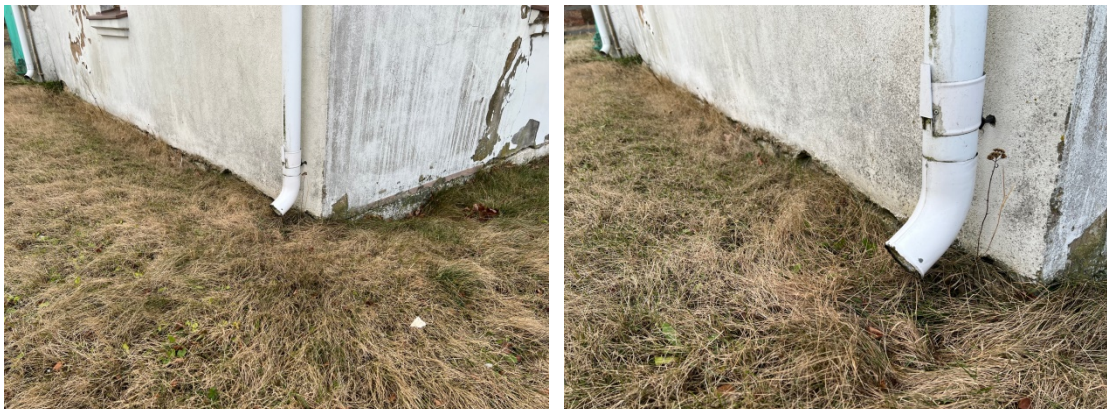
4.8.10.un 4.8.11.att. Noteksisitēma izbūvētano cinkota krāsota skārda apaļcaurlēm un notekrenēm, apmierinošā stāvoklī.

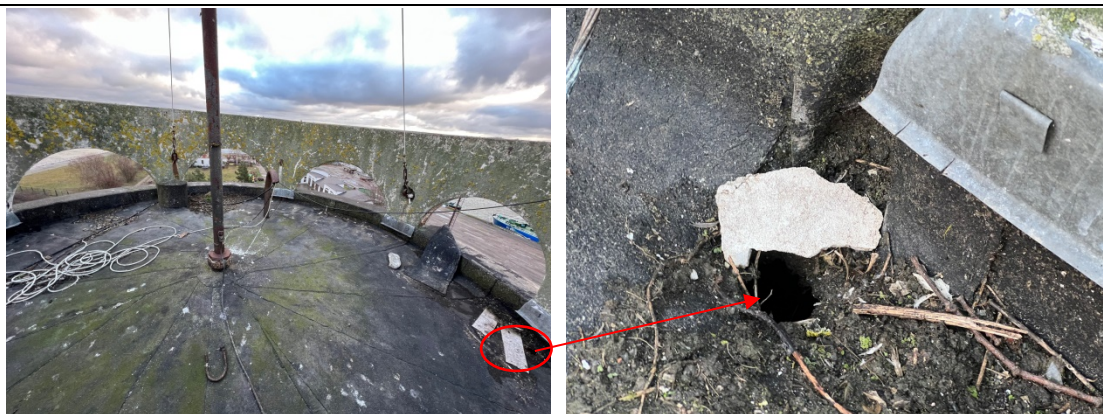
4.8.16.un 4.8.17.att. Jumta pārseguma paneļa konstrukcijā R pusē izbūvēt viena lietusūdens noteces vieta, nepieciešama tīrīšana.

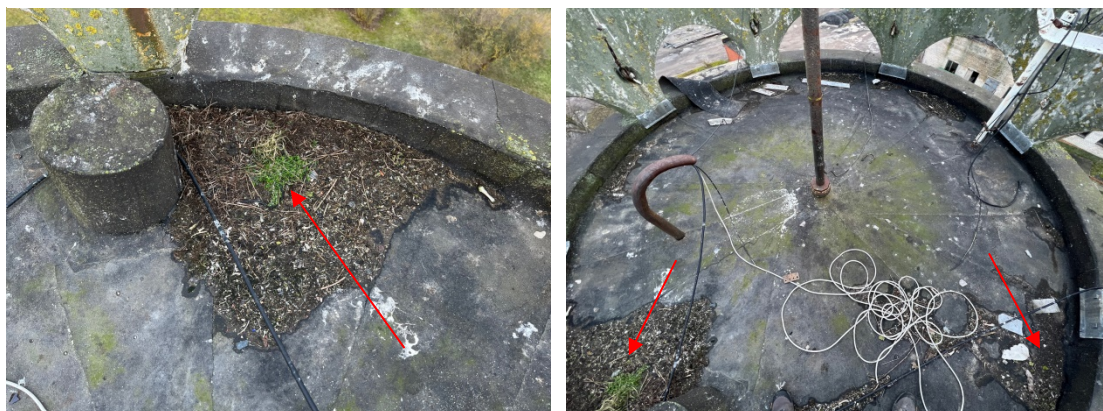
4.8.20.un 4.8.21.att. Uz jumta vietām krājas organiskie vēja sanesumi, nepieciešams veikt tīrīšanu.

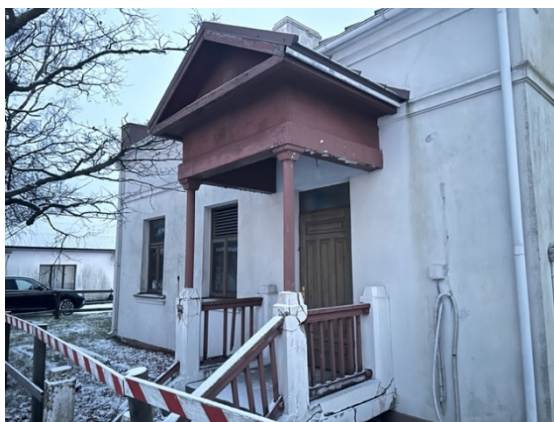
4.9.1.att. Ieejas zonu sedzošais koka konstrukcijas jumtiņš konstatēto lieveņa laukuma un margu bojājumu dēļ pirmsavārijas stāvoklī.

2. Veikt ieejas jumtiņa metāla balstu / kolonnu un balkona metāla margu atjaunošanu, apstrādi ar pretkorozijas līdzekļiem un aizsargkrāsojumu;
3. Veikt balkona flīžu seguma domontāžu, jauna seguma izbūvi.

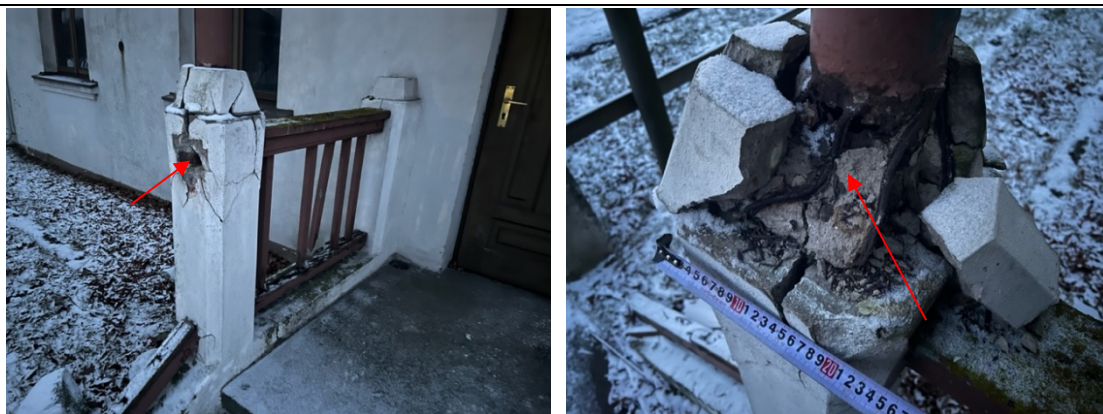
4.9.6.un 4.9.7.att. Margu betona stabiņiem uz kuriem balstās jumiņa metāla konstrukcija, konstatēti būtiski bojājumi, izdrupumi.

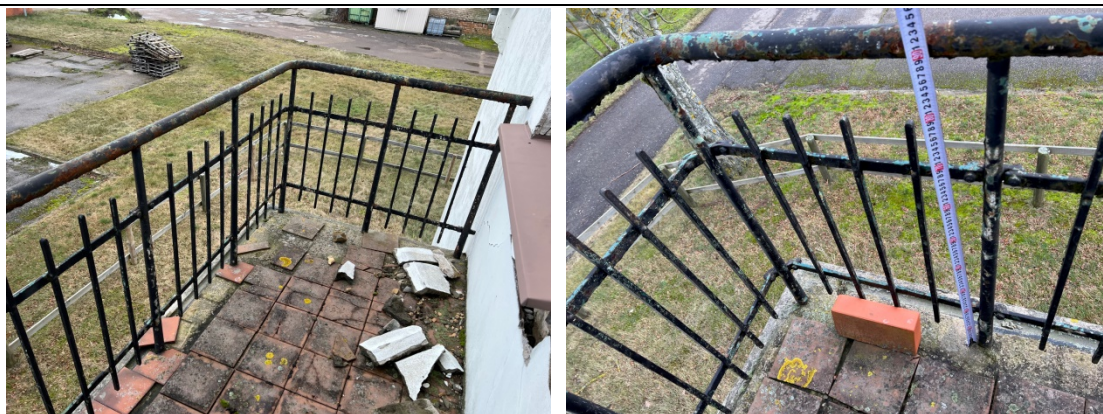
4.9.11.un 4.9.12.att. Balkonam izbūvētas metāla margas, ~92cm augstas.  
Nepieciešmas apstrādāt ar pretkorozijas līdzekļiem un aizsargkrāsojumu.

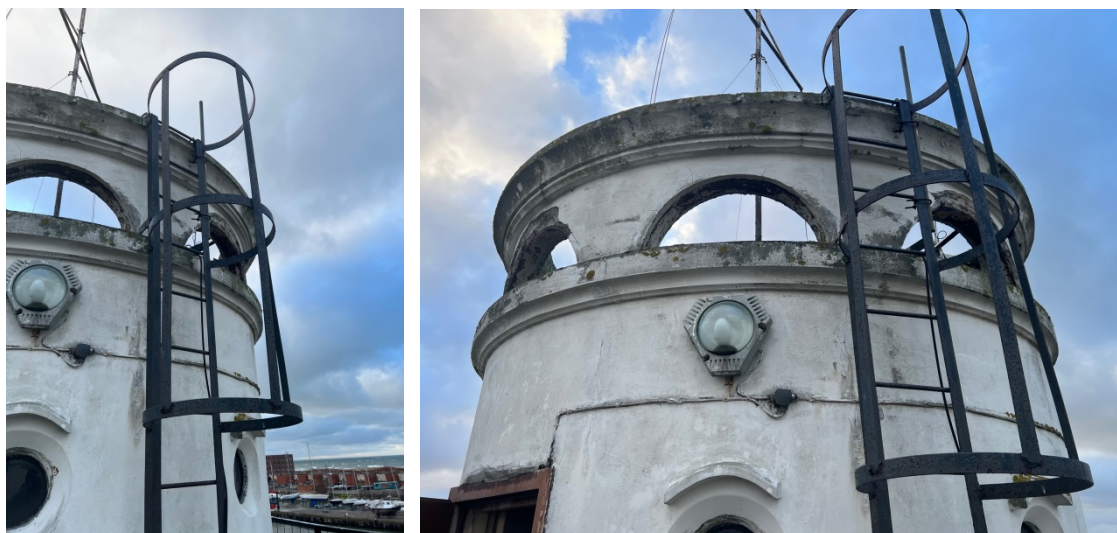
Torņa 6.stāva līmenī ārpusē izbūvētas metāla konstrukcijas apkalpes kāpnes, lai nodrošinātu piekļuvi jumtam. Kāpnēm konstatēti korozijas bojājumi. Apšaubāmas kāpņu stiprinājuma vietas. Kāpņu konstrukcija pakļauta salīdzinoši agresīvai videi (vēja, jūras un sāļu negatīvai ietekmei). Kāpņu tehniskais stāvoklis vērtējams kā neapmierinošs, neatbilst drošas ekspluatācijas nosacījumiem.

4.10.8.un 4.10.9.att. Torņa 6.stāva līmenī ārpusē izbūvētas metāla konstrukcijas apkalpes kāpnes, lai nodrošinātu piekļuvi jumtam. Kāpnēm konstatēti korozijas bojājumi. Apšaubāmas kāpņu stiprinājuma vietas.

1. Veikt spirālveida kāpņu pakāpienu remontu bojājumu vietās ar bezrukuma javu un metāla margu elementus apstrādāt ar pretkorozijas līdzekļiem;
2. Pēc pasūtītāja plāniem nākotnē, veikt iekšējo metāla kāpņu pārbūvi;
3. Pirms ekspluatācijas uzsākšanas veikt ārējo metāla kāpņu stiprinājuma vietu pārbaudi, apstrādi ar pretkorozijas līdzekļiem un atbilstošu aizsargkrāsojumu.

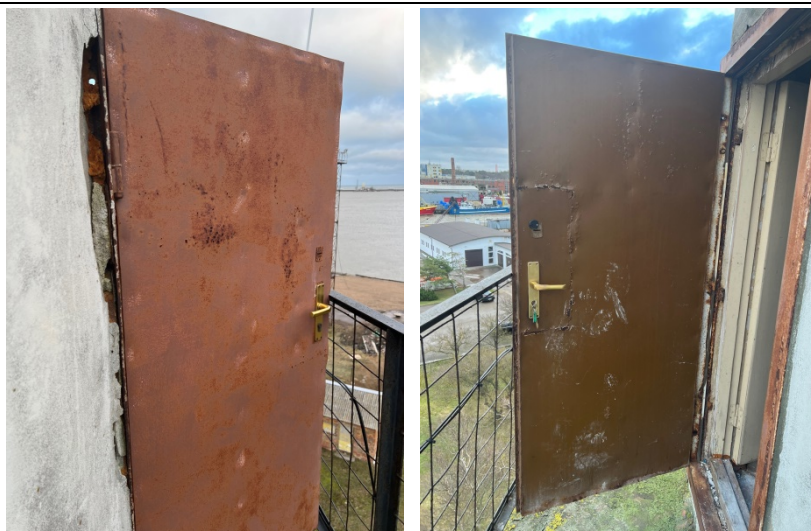
4.13.6.un 4.13.7.att. Torņa 6.stāvā izbūvētas ar metālu apdarinātas ārdurvis. Durvīm konstatēti bojājumi, korozija, deformācija.

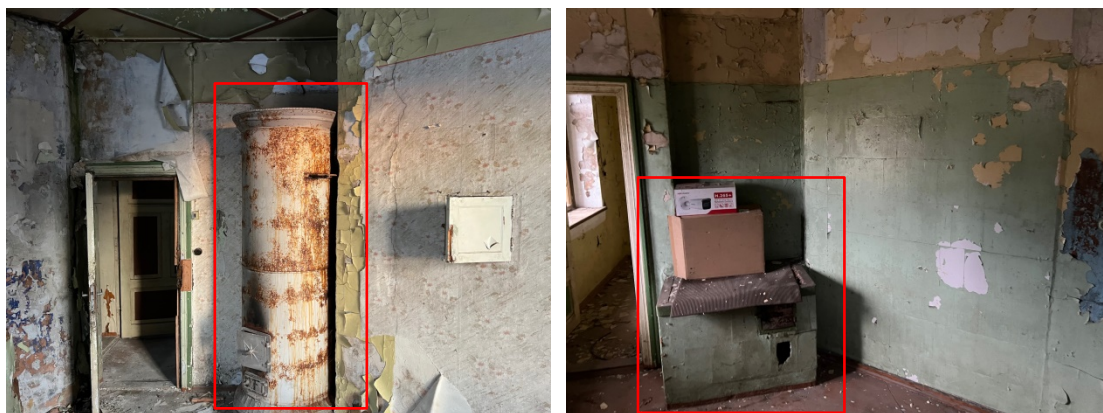
Ēkai ir izbūvēts divi dūmeņi. Ēkas vidū esošajam dūmenim konstatēti būtiski izdarvojumi. Dūmeņu ārējai daļai konstatēti apmetuma izdrupumi. Administratīvās ēkas priekštelpā saglabājusies māla podiņu apkures plīts, blakus telpā metāla cilindra formas krāsns. Krāsnij konstatēta korozija un lokāli caurumi, kas padara krāsni nelietojamu. Apkures krāsns un plīts neapmierinošā stāvoklī, šādā stāvoklī aizliegts ekspluatēt.

4.14.2.un 4.14.3.att. Apkures krāsns un plīts administratīvajā ēkas daļā, neapmierinošā stāvoklī, šādā stāvoklī aizliegts ekspluatēt.

Nepieciešams pieaicināt sertificētu skursteņslauķi, kas veic apsekošanu un sastāda aktu/atzinumu par dūmeņu stāvokli.

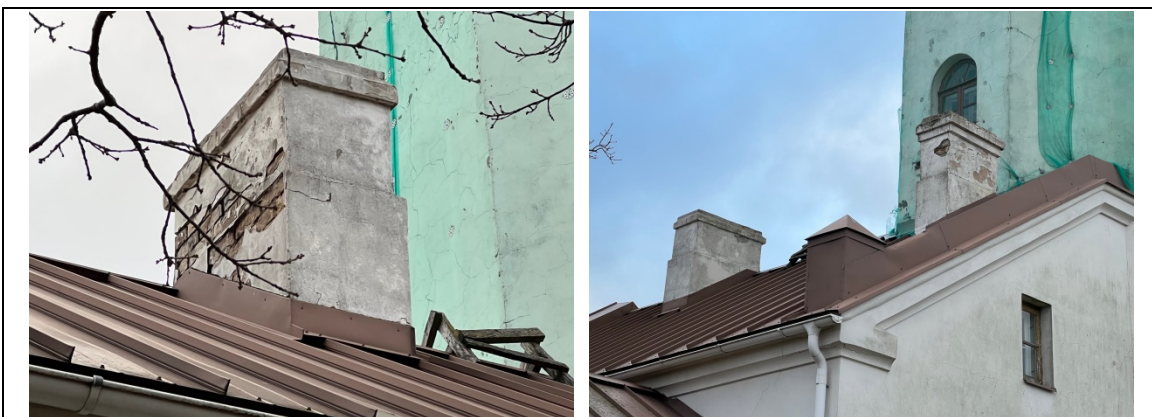
4.14.4.un 4.14.5.att. Dūmeņu ārējai daļai konstatēti apmetuma izdrupumi.

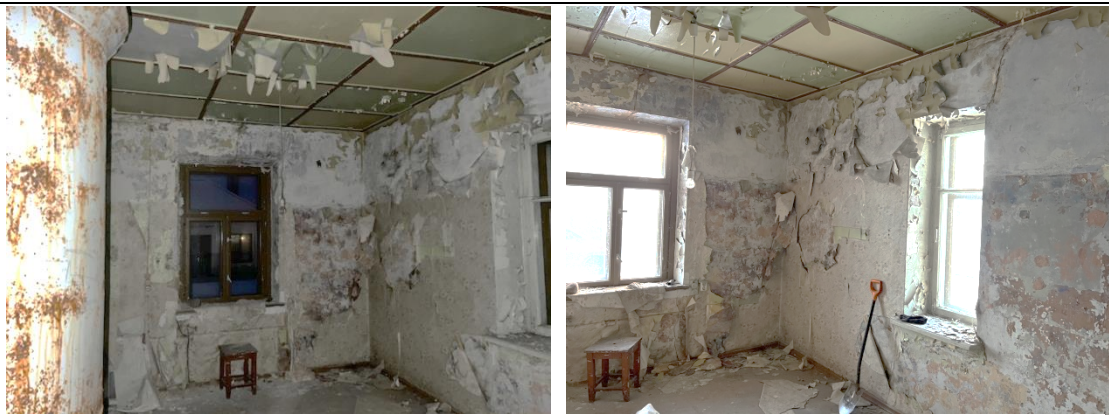
4.18.1.un 4.18.2.att. Tapešu apdare 1.stāva telpā, ļoti sliktā stāvoklī.

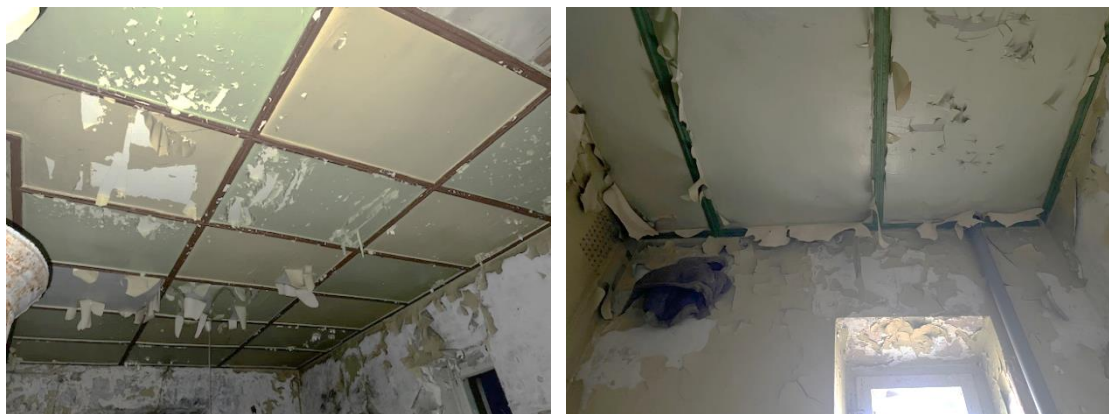
4.18.5.un 4.18.6.att. Ēkas vairākās telpās izbūvēti krāsoti pienagloti finiera griesti ar profilētām stiprinājuma līstēm, krāsojums bojāts, kā arī lokāli konstatēti būtiski mitruma radīti bojājumi, trupe, puve finiera konstrukcijai.

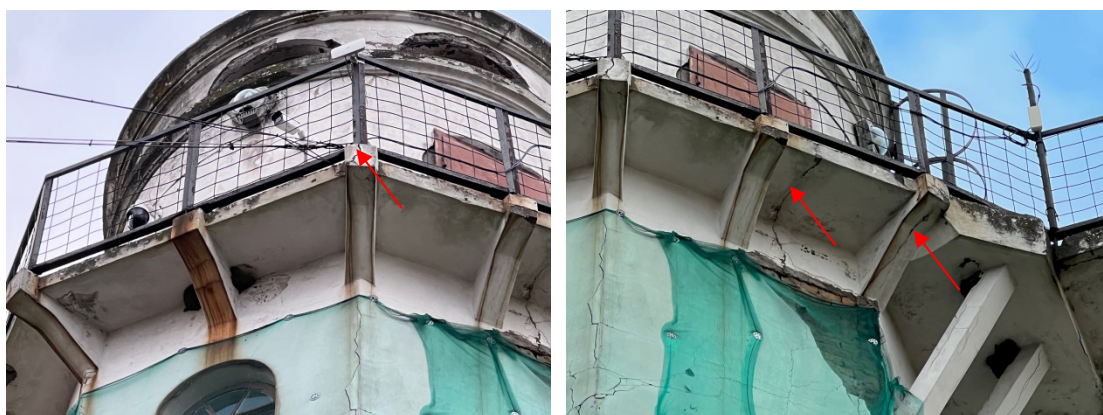
4.20.4.un 4.20.5.att. Apkalpes platformai lokāli konstatēti bojājumi, plaisas.

1. Veikt plaisu remontu, konstrukciju atjaunošanu;
2. Veikt betona apstrādi ar aizsarglīdzekļiem, aizsargslāņa izveidi;
3. Veikt metāla atgāžņu bojāta apmetuma noņemšanu, metāla elementu attīrīšanu, apstrādi ar pretkorozijas līdzekļiem un betona aizsargslāņa atjaunošanu;
4. Veikt metāla margu kompleksu atjaunošanu.

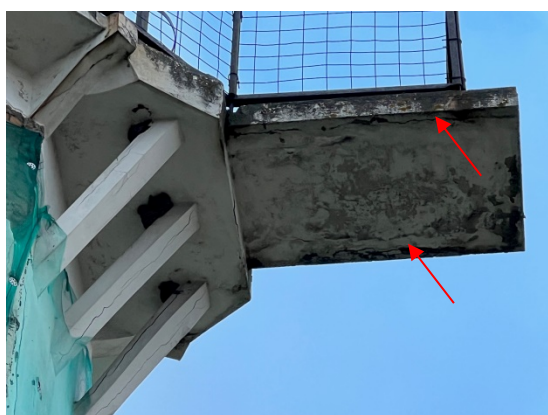
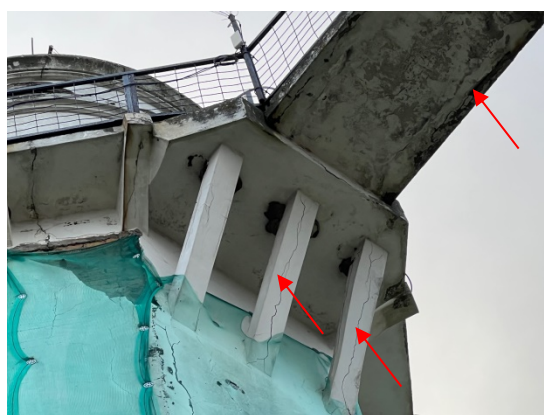
4.20.8.un 4.20.9.att. Z puses platformas pagarinājums, konstatēta tēraudu siju korozija, betona atslāņošanas, izdrupumi un plaisas atgāžņu apbetonējumam.

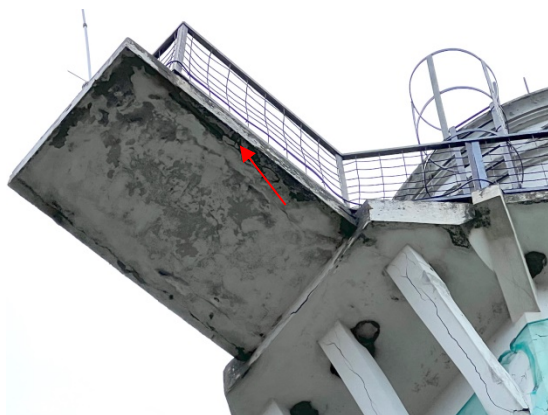
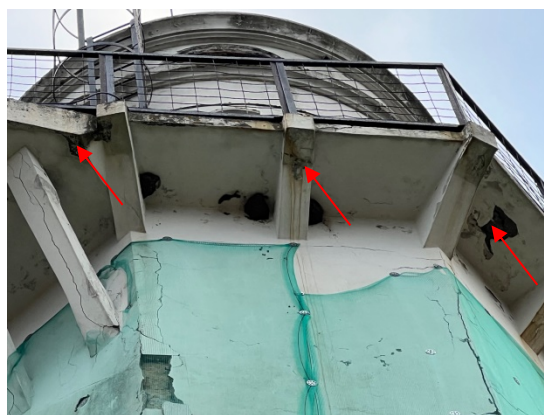
4.20.10.un 4.20.11.att. Z pusē lokāli konstatēti bojājumi, betonējuma izdrupumi.

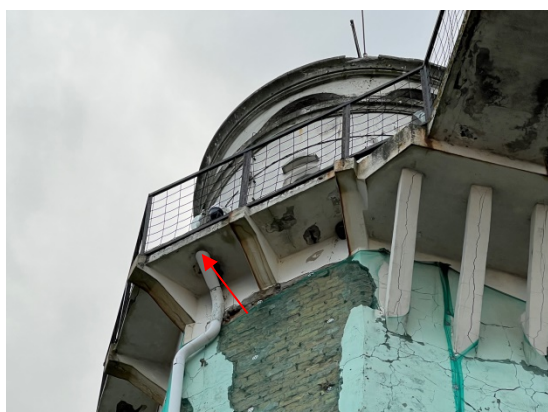
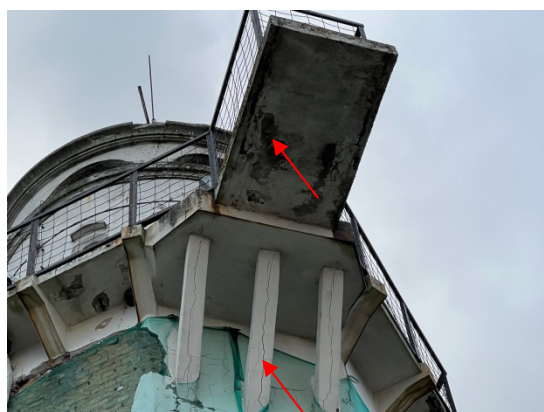
4.20.13.un 4.20.14.att. R pusē izbūvēta lietusūdens notekcaurule. D puses platformas pagarinājumam konstatēti izdrupumi un tērauda siju, stiegrojuma korozija. Atgāžņiem konstatētas plaisas apbetonējumam.

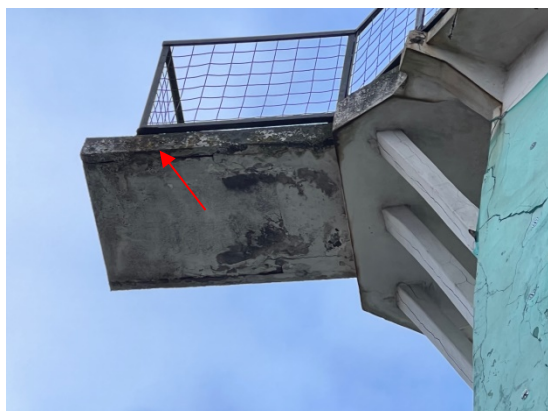
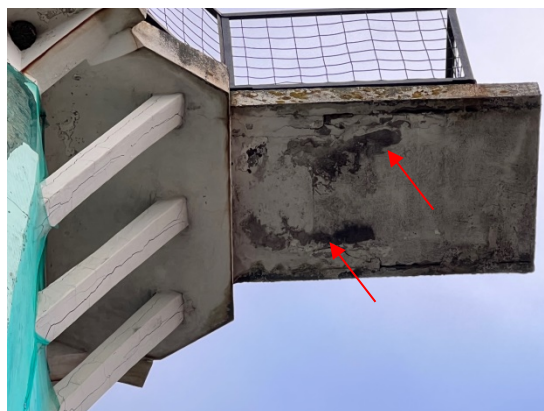
4.20.15.un 4.20.16.att. Bojājumi D puses platformas pagarinājuma konstrukcijā. Metāla sijām konstatēta korozija.

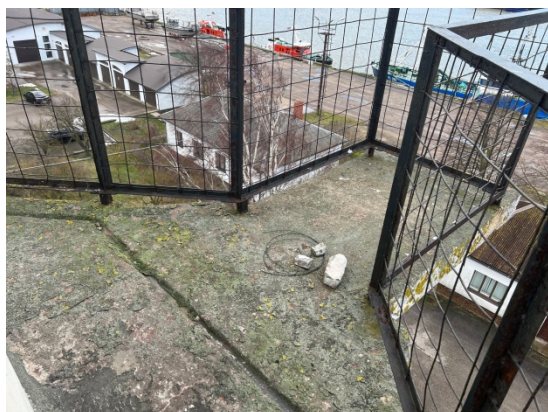
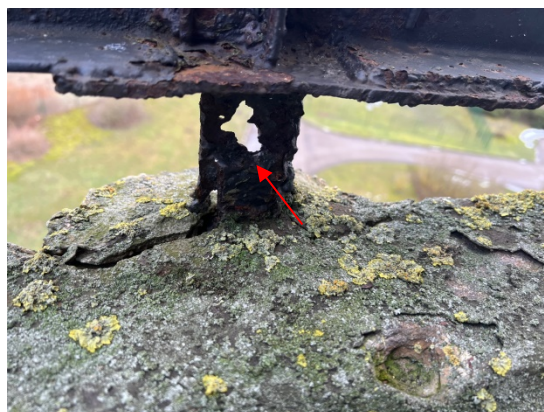
**Margas** – apkalpes platformai pa perimetru izbūvētas metinātas/iebetonētas metāla konstrukcijas margas. Margu augstums ~1,23m. Margu stabiņiem konstatēti bojājumi, izteikta korozija stiprinājuma vietās. Konstatēti bojājumi kas ietekmē lietošanas drošību. Konstatēto bojājumu dēļ margu tehniskais stāvoklis pirmsavārijas.

4.20.19.un 4.20.20.att. Platformai izbūvētas metāla konstrukcijas margas. Margu augstums ~1,23m. Margu stabiņiem konstatēta izteikta korozija, bojājumi stiprinājuma vietās.

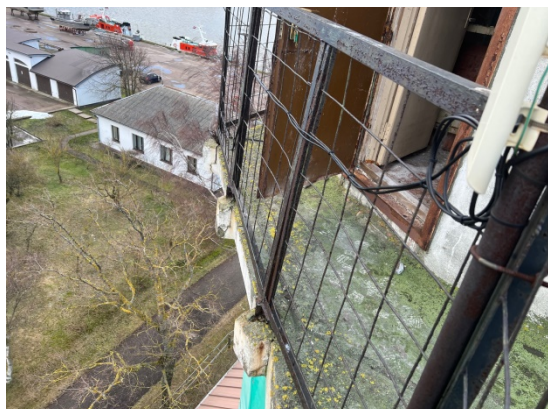
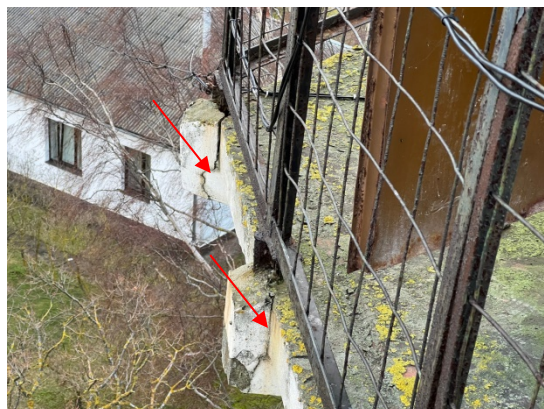
4.20.21.un 4.20.22.att. Lokāli konstatēti bojājumi, plaias stiprības ribu konstrukcijā, kur stiprināti metāla margu stabiņi.

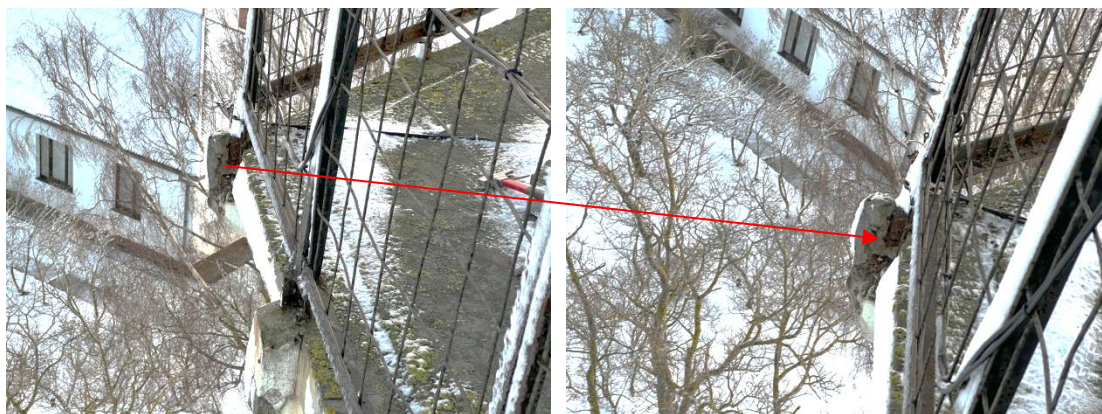
**Mehāniskā stiprība un stabilitāte** – tiek nodrošināta, platformas tehnikas stāvoklis apmierinošs. Taču konstrukciju apbetonējuma slāņa bojājumi, korozija, plaisas rada bīstamību, nekontrolētu betona atslāņošanos un nokrišanu, apbetonējuma slānis avārijas stāvoklī.

4.20.24.un 4.20.25.att. Konstruktiju apbetonējuma slāņa bojājumi, korozija, plaisas rada bīstamību, nekontrolētu betona atslāņošanu un nokrišanu.
