## **AKTS Nr.03-150**

### **par Ventspils brīvdabas piestātnes Nr.15 tehnoloģiskā kanāla iecirkņa tehnisko apskati**

2018. gada 20. augustā

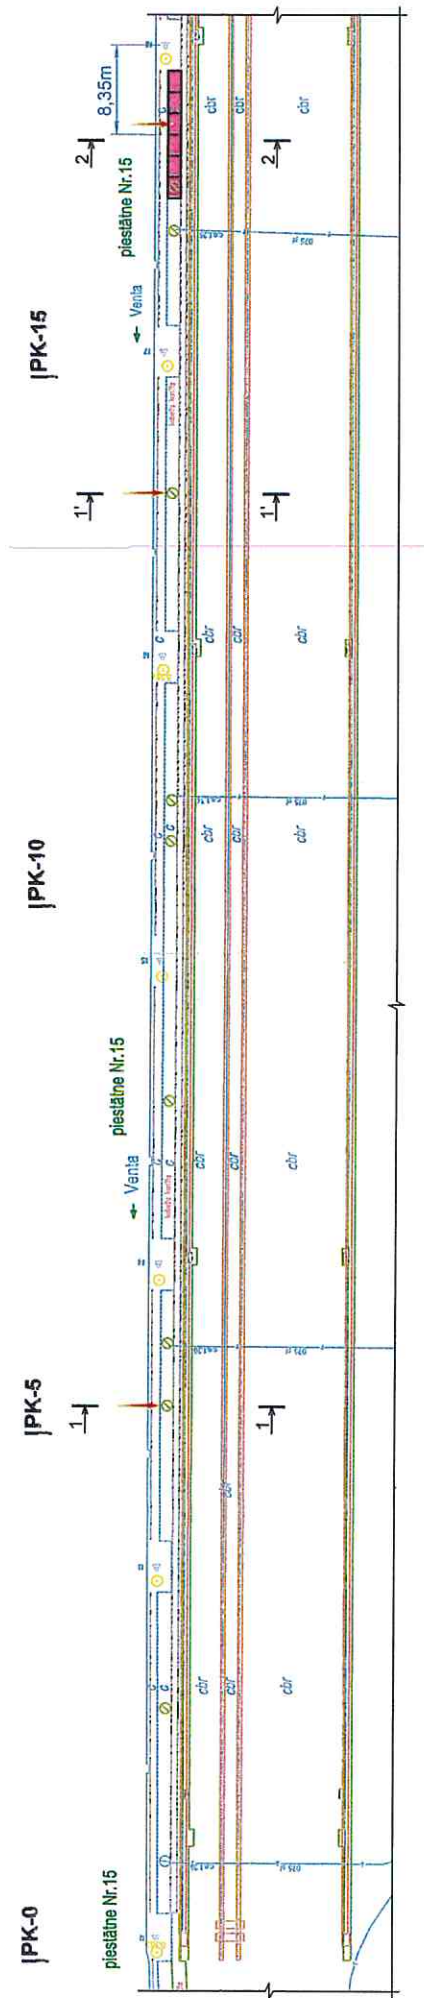
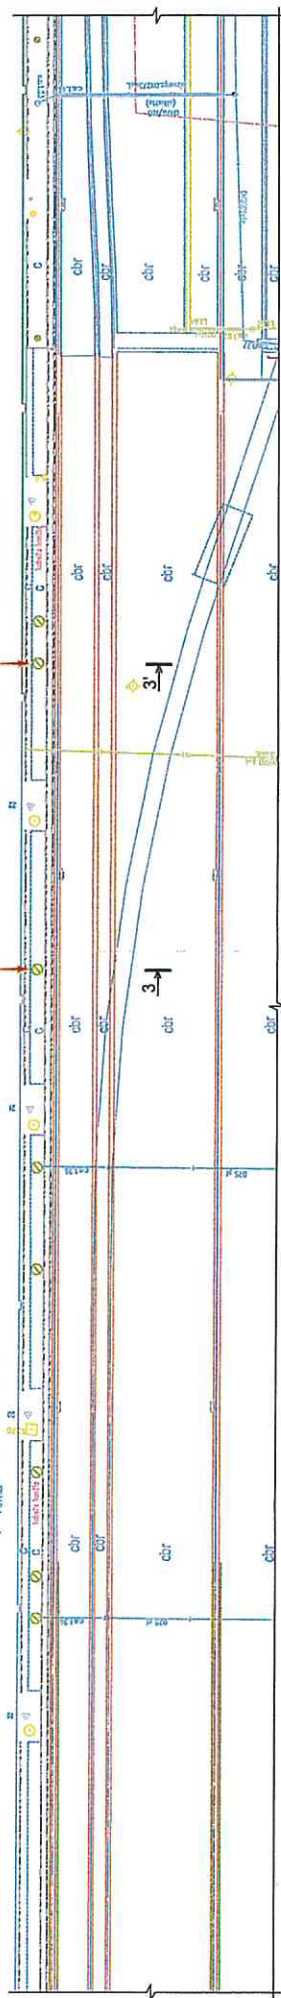
PLĀNS

3.1. Piestātnes piekordona zonas iecirknī ar garumu 11,9m, starp pietauvošanas statņiem Nr.17 un Nr.18, saskaņā ar piestātnes tehniskās pases plānā norādīto statņu numerāciju, starp piketiem PK16+6,7m un PK17+8,6m, ir fiksēts tehnoloģiskā kanāla seguma plātņu iecirknis ar agrāk izpildīta remonta pazīmēm. Konstrukciju tehniskā stāvokļa apskate veikta 2018. gada 14.–15. augustā. Piestātnes tehnoloģiskā kanāla apskates izpildshēma parādīta Pielikumā 1-1.

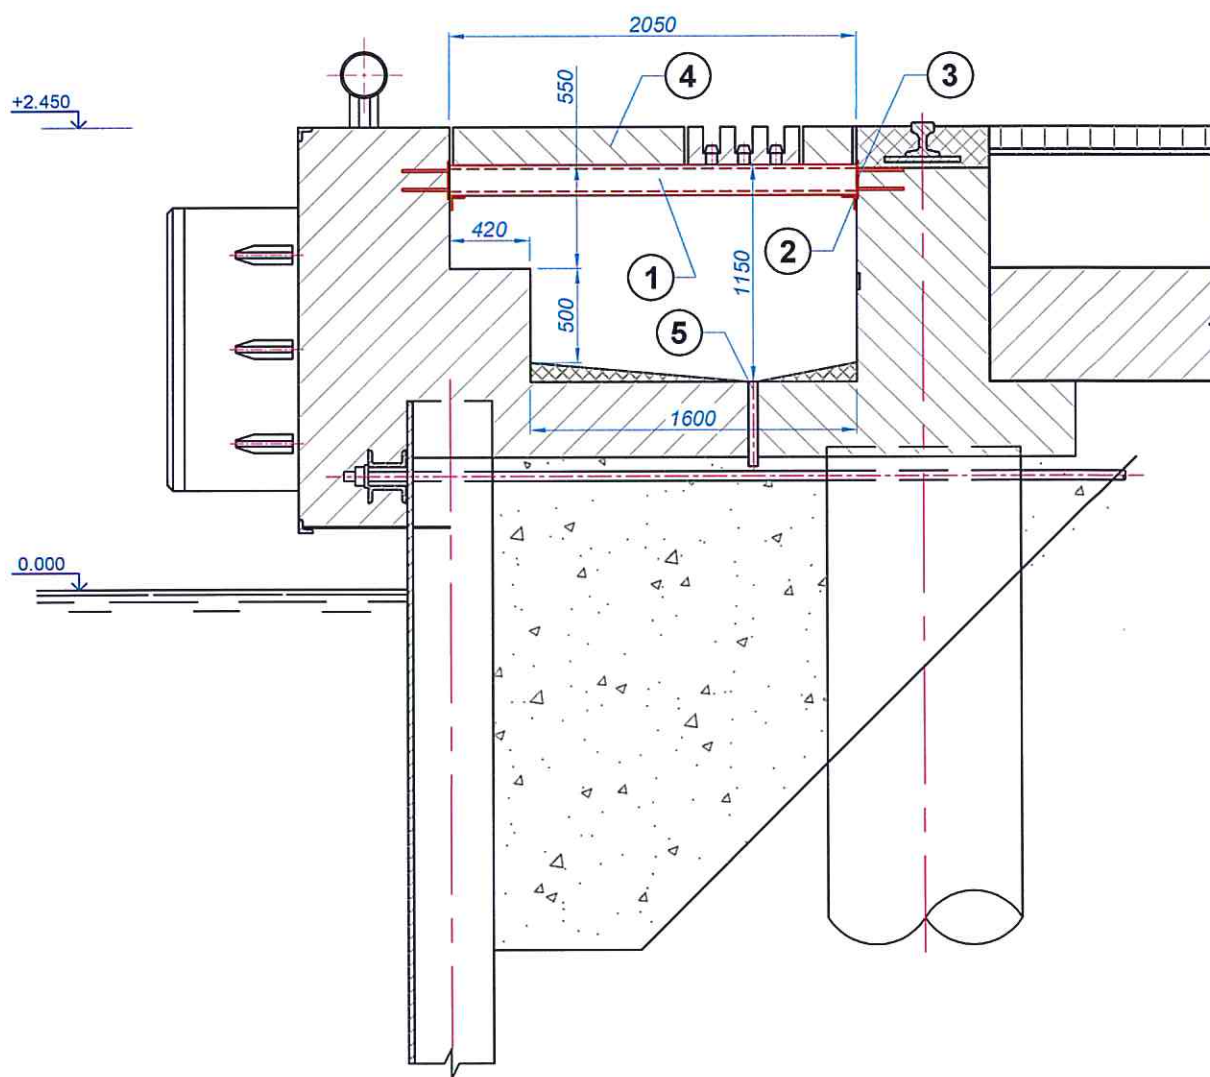
**GRIEZUMS 1-1 (1-1')**

3.5. Lai precizētu stiprinājuma elementu tehnisko stāvokli citās vietās pa kanāla garumu, izlases kārtība tika veikta seguma plātņu atbalsta mezglu apskate caur elektroenerģijas padeves akām. Kanāls tika apskatīts 4 akās piketos PK5+2,5m (starp pietauvošanas statņiem Nr.13 un Nr.14), PK13+9,0m (starp pietauvošanas statņiem Nr.16 un Nr.17), PK28+1,0m (starp pietauvošanas statņiem Nr.21 un Nr.22) un PK31 (starp pietauvošanas statņiem Nr.22 un Nr.23) (Pielikums 1-1). Divās vietās, starp piketiem PK28+1,0m un PK31, tika konstatēts agrāk izpildītā remonta pazīmes ar citu tehnisko risinājumu, un

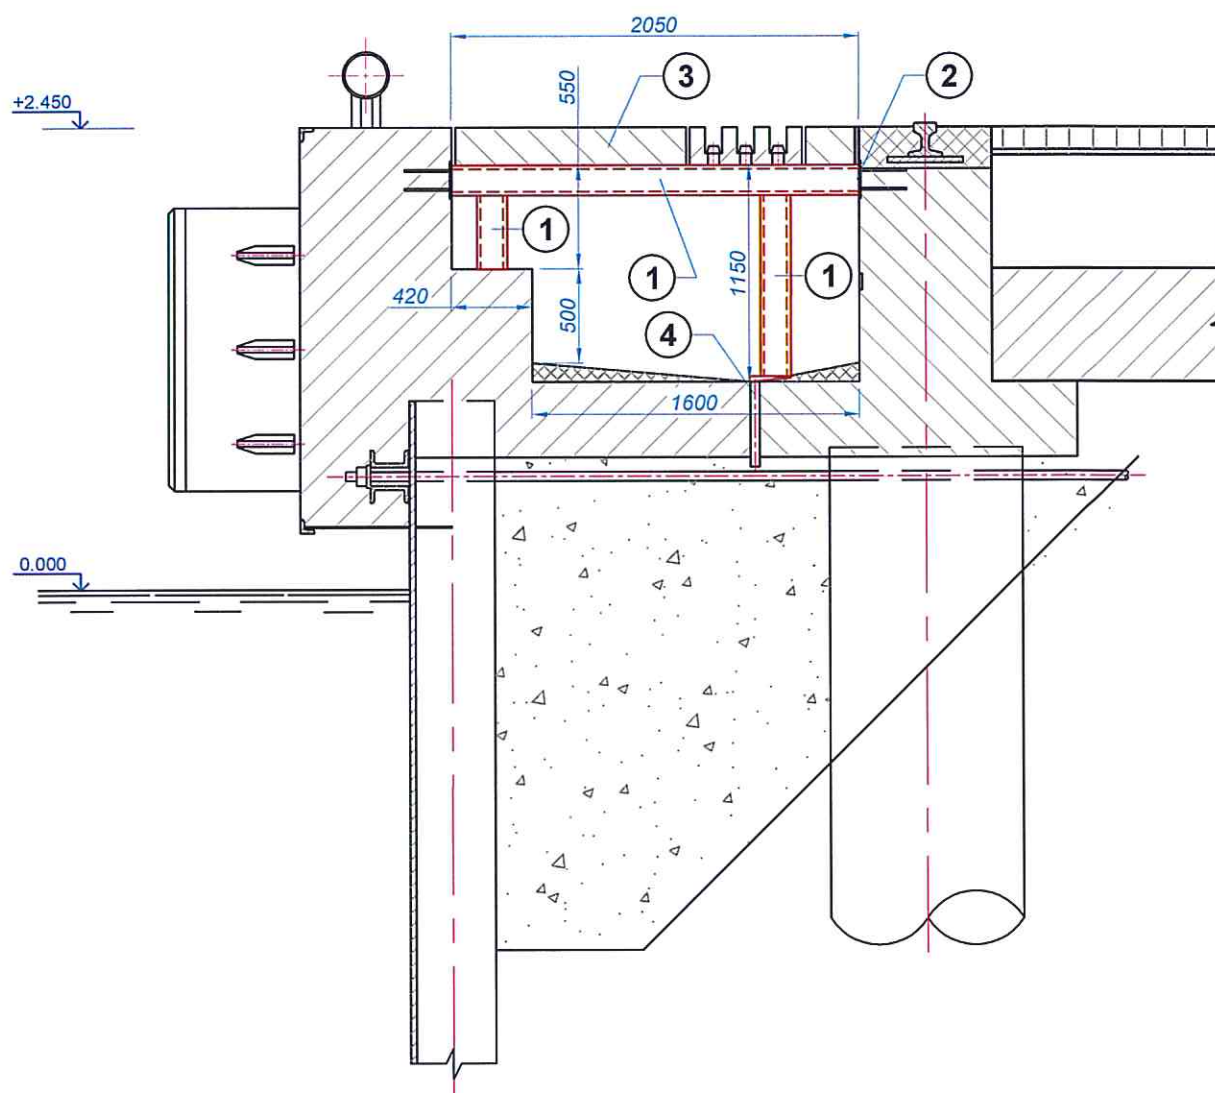
**GRIEZUMS 2-2**  
**M1:40**

3.3. Apskates laikā tika atsegts tehnoloģiskais kanāls piketā PK17+3,7m, demontējot seguma plātnes ar izmēru 1980x1200mm un biezumu 200mm (Pielikums 2). Kanāla sānu sienā uz balsteņiem ir uzkarināti elektriskie kabeļi un dažādas nozīmes vadi. Apskates laikā, kanāla iekšējā telpā bija paaugstināts mitrums, veidojot uz virsmām kondensātu. Vietās, kur saglabājusies vecā konstrukcija (sk. Pielikumi 5-3 un 5-4), atrodas kārbveida metāla sijas ar šķērsriezuma izmēriem (h)160x136mm, kas sastāv no divām U-profila sijām ar izmēru 160x68mm, un kuras balstās uz metāla leņķiem 70x70mm, piemetinātiem pie plāksnēm 200x200mm. Siju stiprinājuma metināšanas šuvēm un visiem metāla elementiem ir nozīmīgi korozijas bojājumi. Izpildshēma ir parādīta Pielikumā 1-2.

3.4. Uz seguma plātnēm vietām ir plaisas. Zem kanāla seguma plātnēm, ar soli 2,0m, uzstādītas jaunas, pārsvarā krāsotas, metāla sijas ar statņiem ar šķērsriezuma 140x140mm (sk. Pielikumi 5-1 un 5-2). Statņi ierīkoti 410mm un 1010mm augstumā, un pārsvarā balstās uz kanāla pamatnes betonu, vietām apakšā paliktas metāla plāksnes kā paliktņi. Kanāla pamatnē ierīkots divslīpju kritums ar drenāžas atvērumiem grīdā ūdens novadīšanai ar Ø76mm, soli 4,0m, pa kanāla garumu, kas paredzēti lietūs ūdens novadīšanai iebēruma gruntī. Izpildshēma parādīta Pielikumā 1-3.

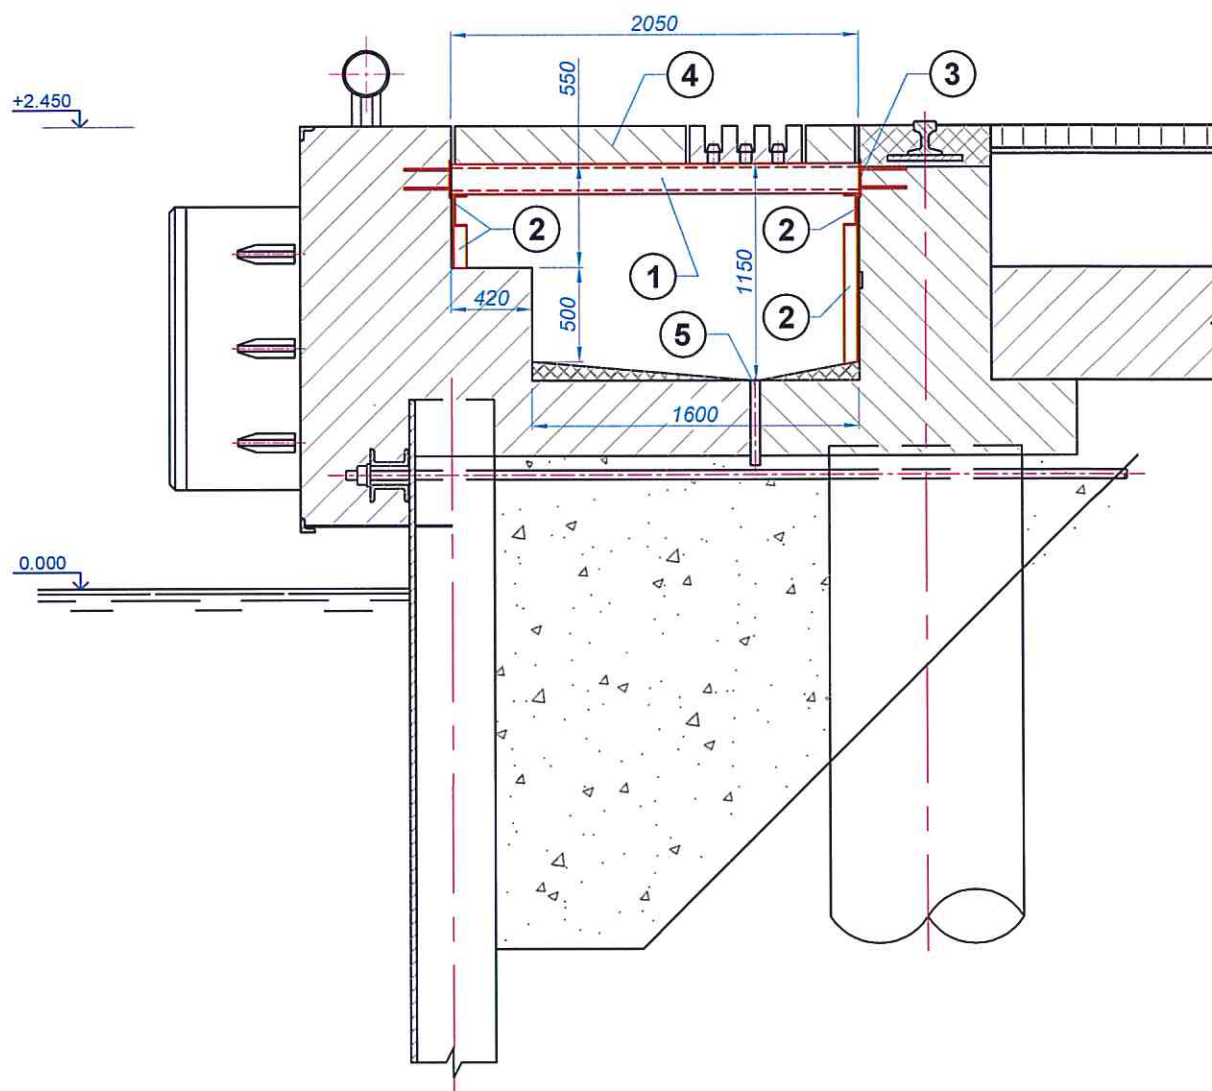
**GRIEZUMS 3-3 (3-3')**

konkrēti, zem esošajām seguma plātņu atbalsta sijām pabūvētas papildus gareniskas sijas no U-profila sijām 160x68mm uz statņiem (Pielikumi 6-3, 6-4, 7-1 un 7-2). Izpildshēma parādīta Pielikumā 1-3, kā arī foto materiālos Pielikumos 3-2, 3-3, 4-1, 4-2, 6-1 un 6-2.

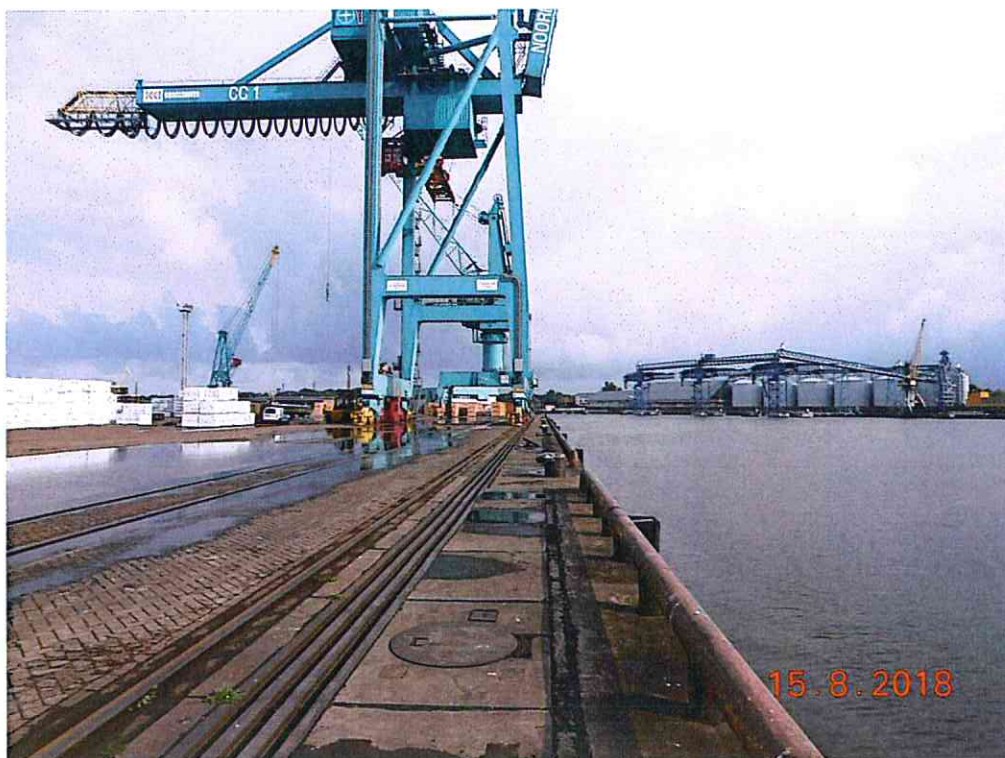
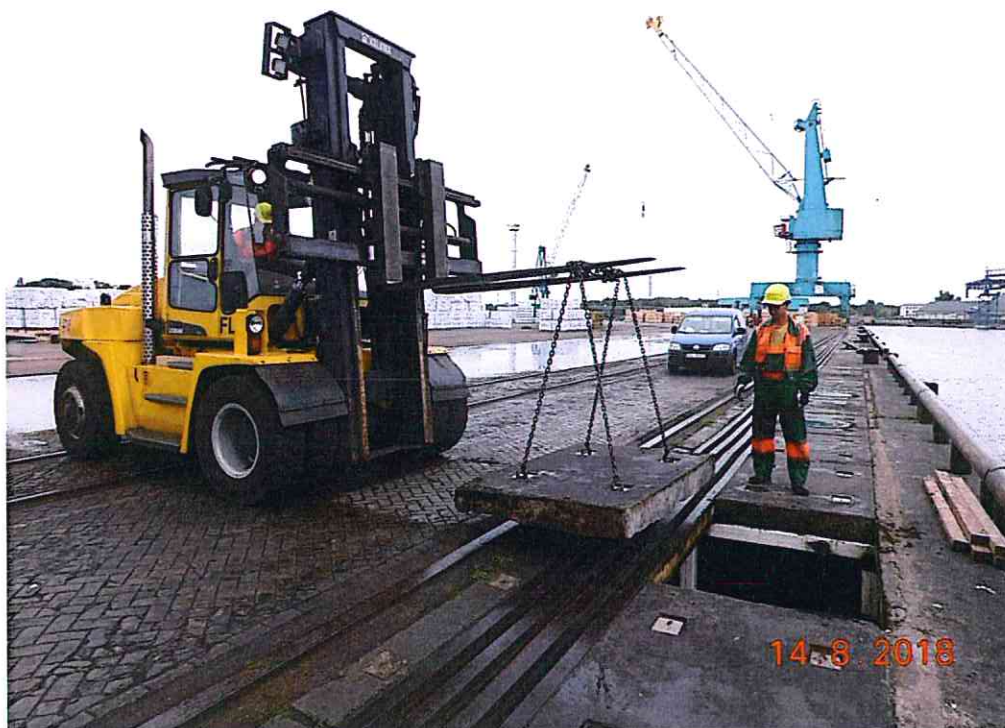
Ventspils brīvostas piestātnes Nr.15 kopskats.  
Tehnoloģiskā kanāla seguma plātnes demontāža, PK17+3,7m.

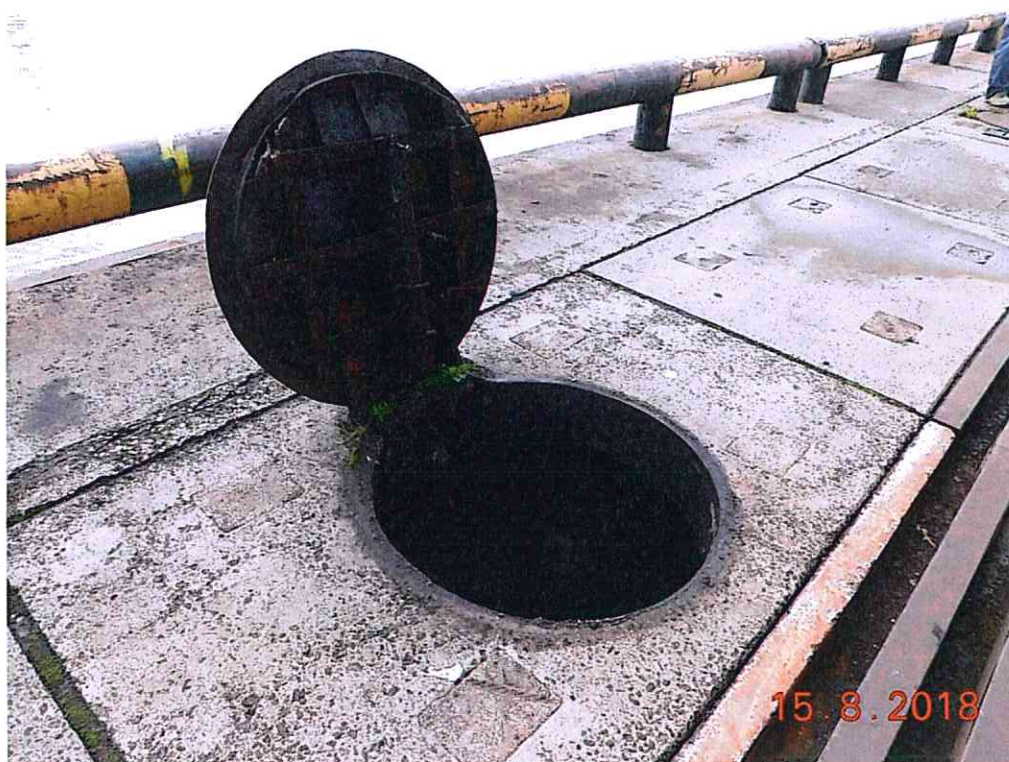
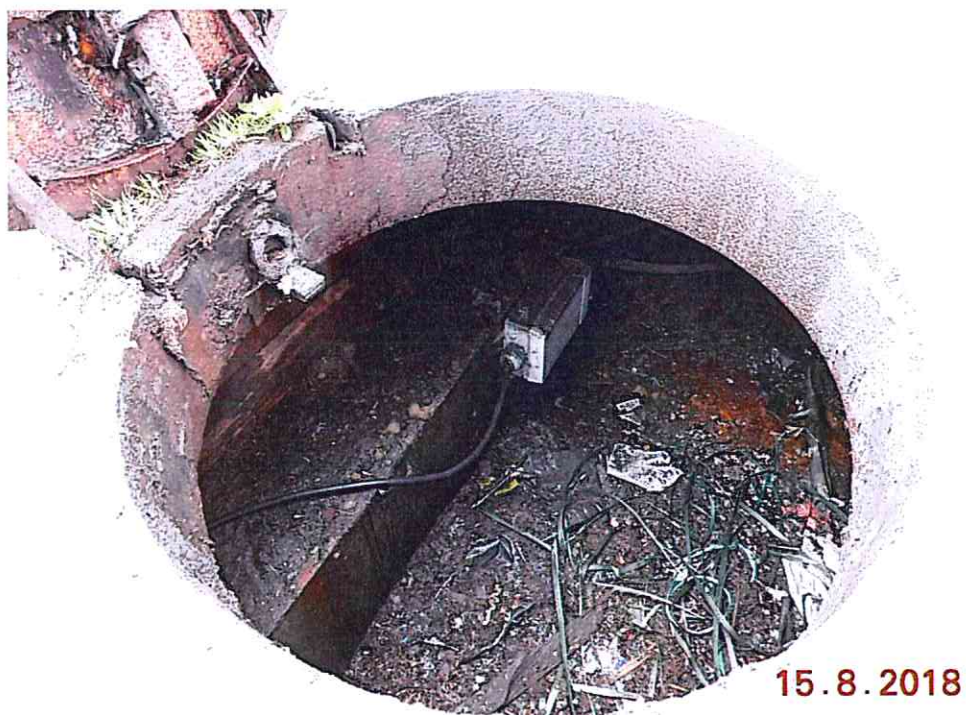
Elektroenerģijas padeves akas stāvoklis, PK5+2,5m.

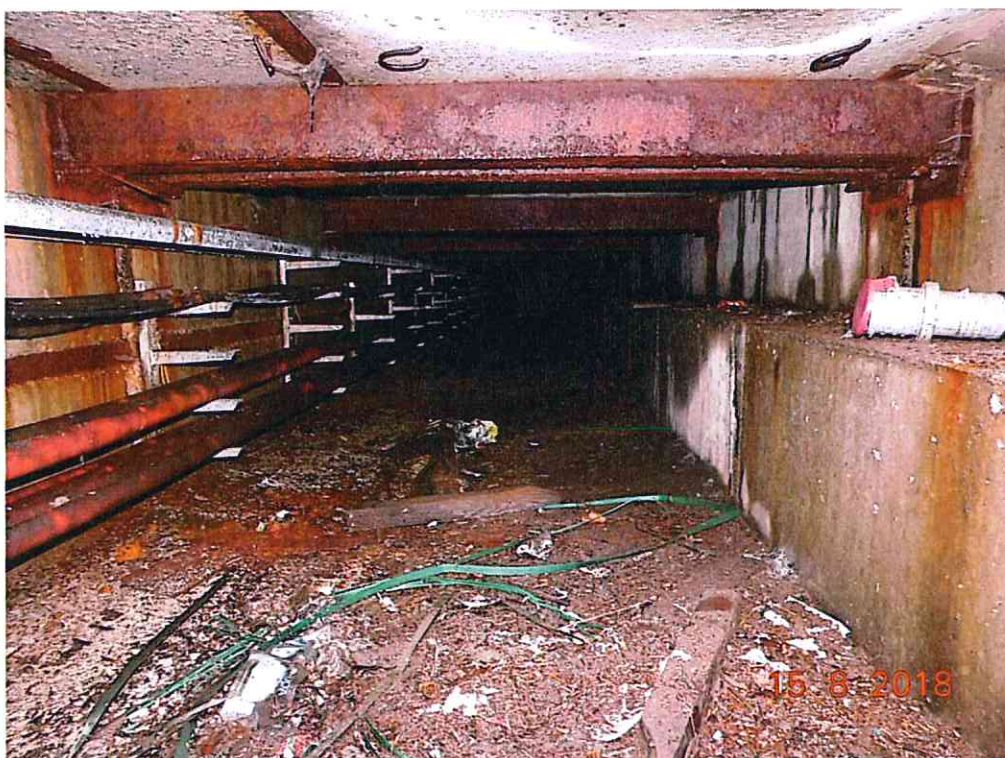
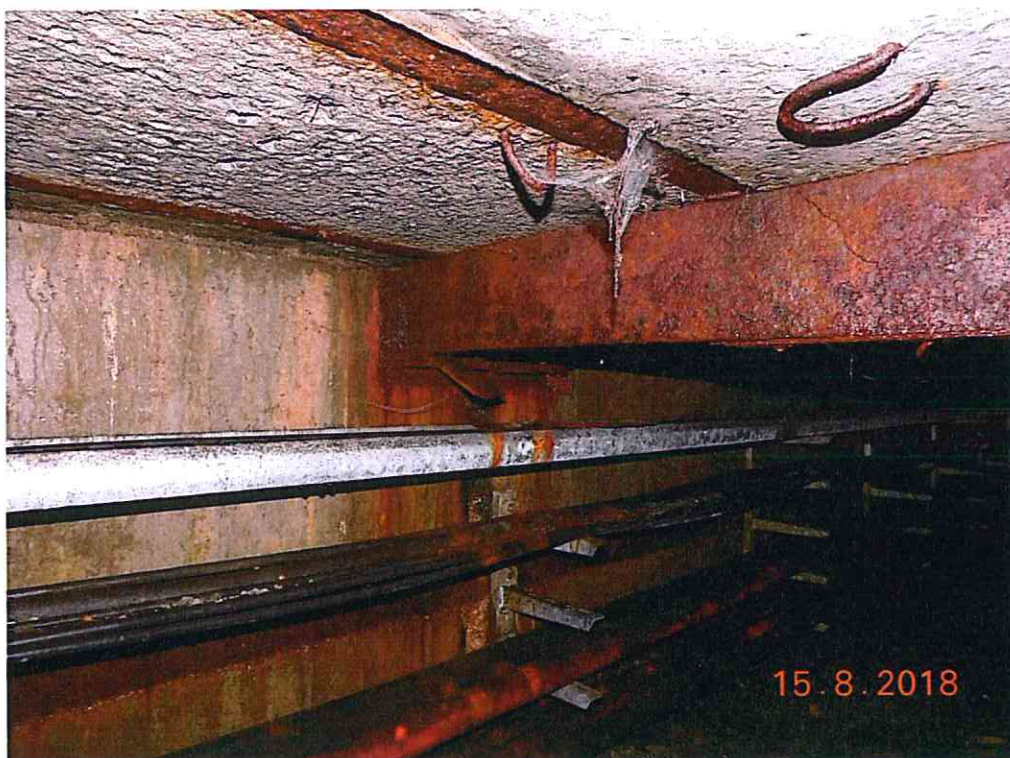
4.1. Tehniskās apskates laikā, visās norādītajās vietās (PK5+2,5m, PK13+9m, PK17+3,7m, PK28+1m un PK31), pa piestātnes tehnoloģiskā kanāla garumu, iekšpusē tika konstatēts paaugstināts mitrums un metāla elementu būtiska korozija atbalsta siju stiprinājuma mezglos.

4.3. Siju stiprinājumu, kas piemetināti pie ieliekamām plāksnēm, metinājuma šuvju un atbalsta elementu metāla korozijas sagrūvums var būt viens no iespējamākajiem iemesliem, kā rezultātā ir radies atbalsta siju nestspējas zudums, un ir noticis piestātnes tehnoloģiskā kanāla seguma plātņu sabrukums. Nepieciešams vērēt uzmanību uz to, lai tiktu ievērota normatīvā ekspluatācijas slodze piestātnes piekordona zonā ( $20\text{kN/m}^2$ ), kuras pārsniegšana, kombinācijā ar metāla progresējošo koroziju, arī var ietekmēt nesošo siju stabilitāti tehnoloģiskajā kanālā.

Atbalsta siju un stiprinājuma mezgla stāvoklis. Paaugstināts mitrums un metāla būtiska korozija, PK5+2,5m.

4.4. Lai novērstu seguma plātņu sagrūvumu piestātnes turpmākās ekspluatācijas laikā, nepieciešams veikt remontu pa visu piestātnes tehnoloģiskā kanāla garumu.

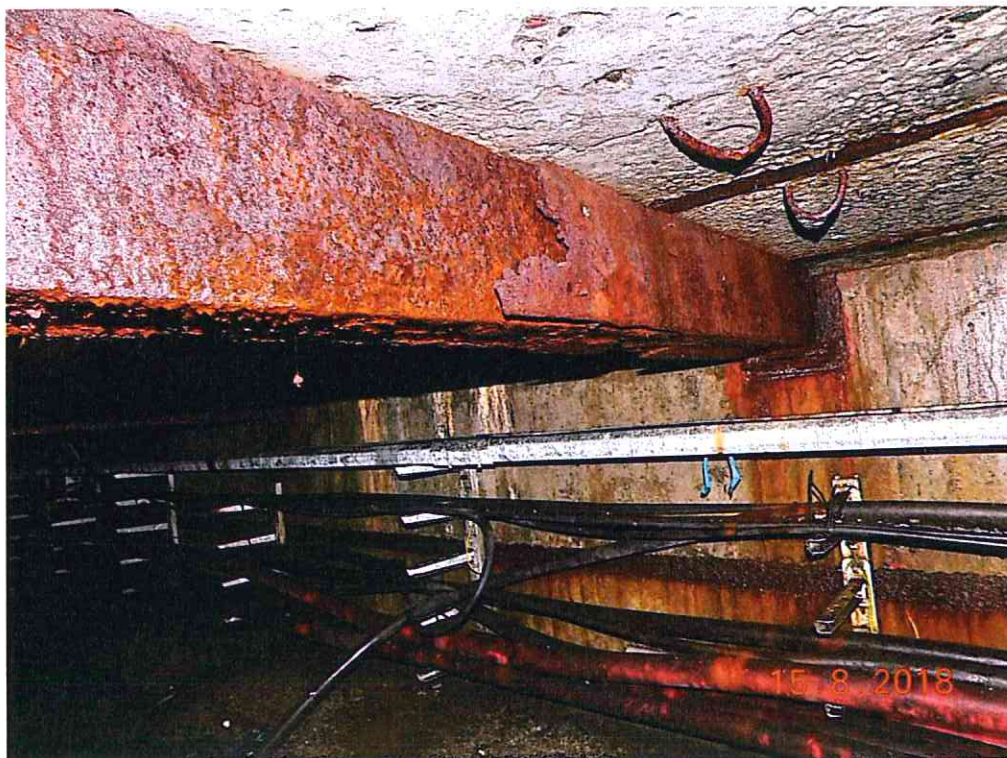
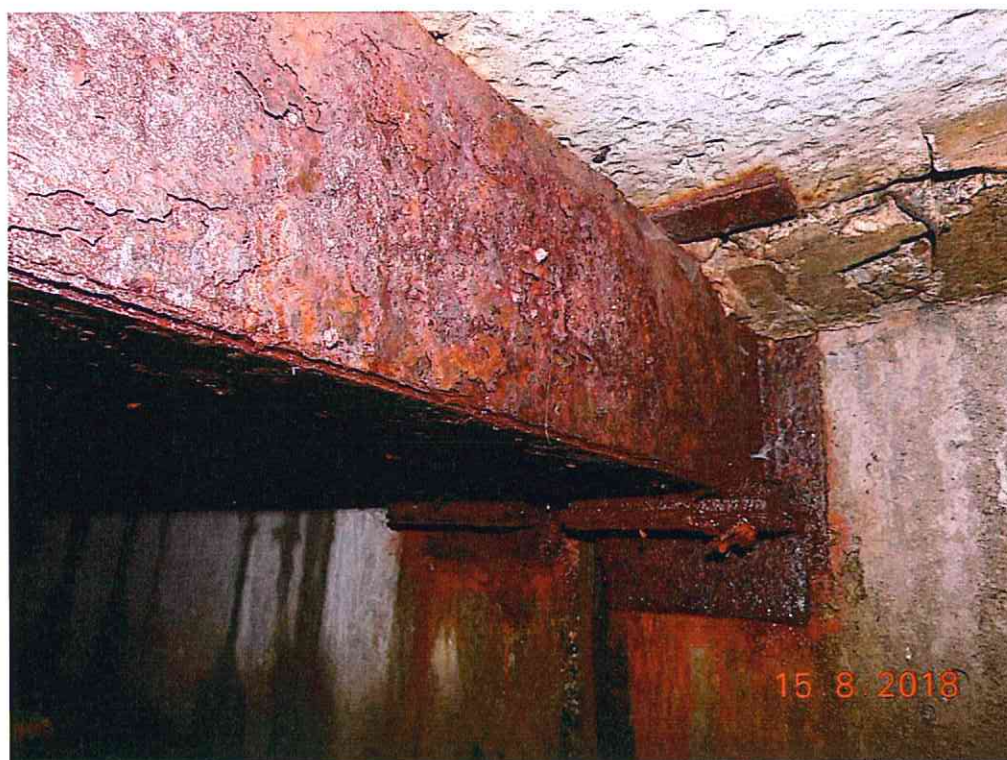
Atbalsta siju un stiprinājuma mezgla stāvoklis. Paaugstināts mitrums un metāla būtiska korozija, PK5+2,5m.

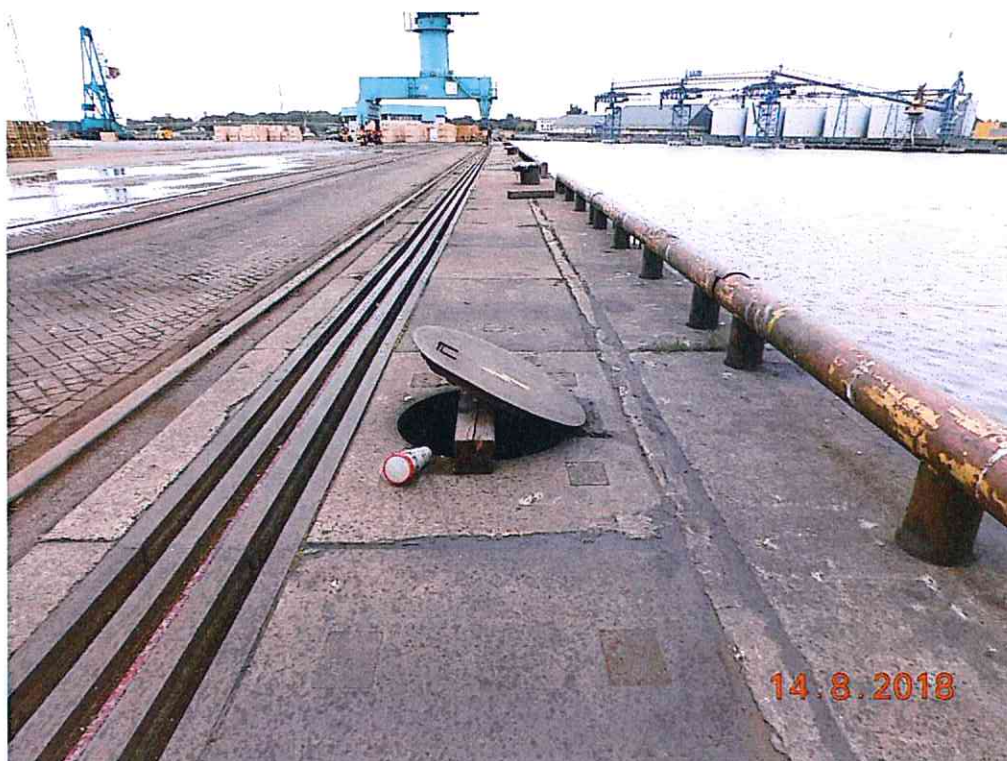
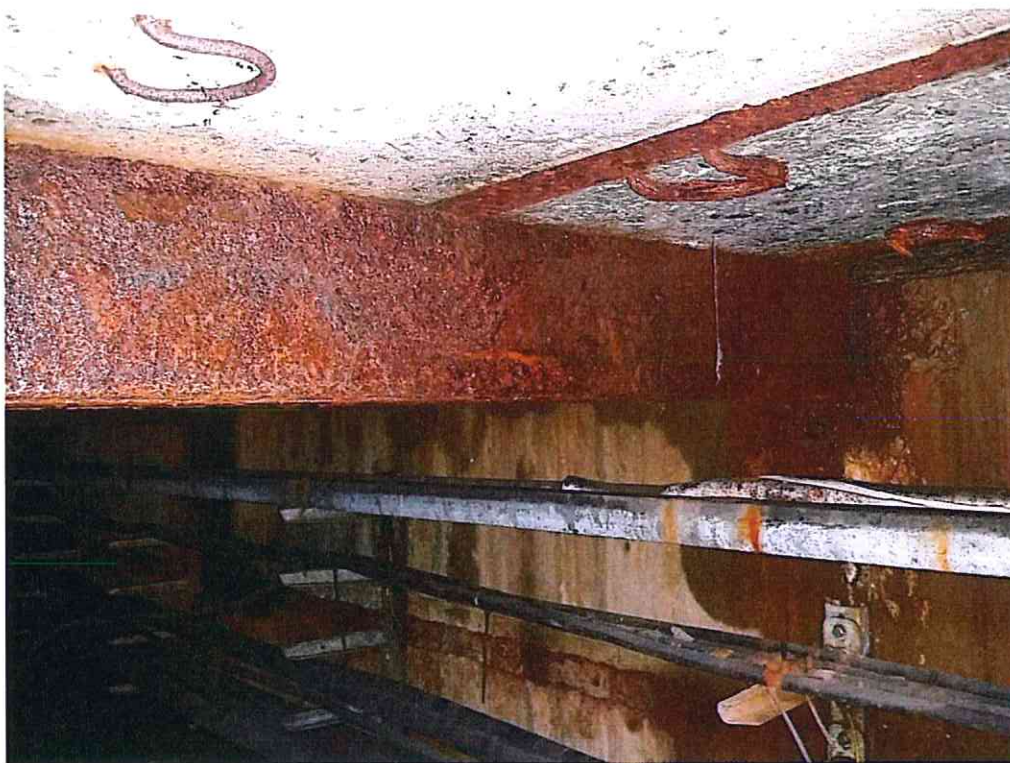
Elektroenerģijas padeves akas un atbalsta sijas stiprinājuma mezgla stāvoklis.  
Paaugstināts mitrums un metāla būtiska korozija, PK13+9,0m.

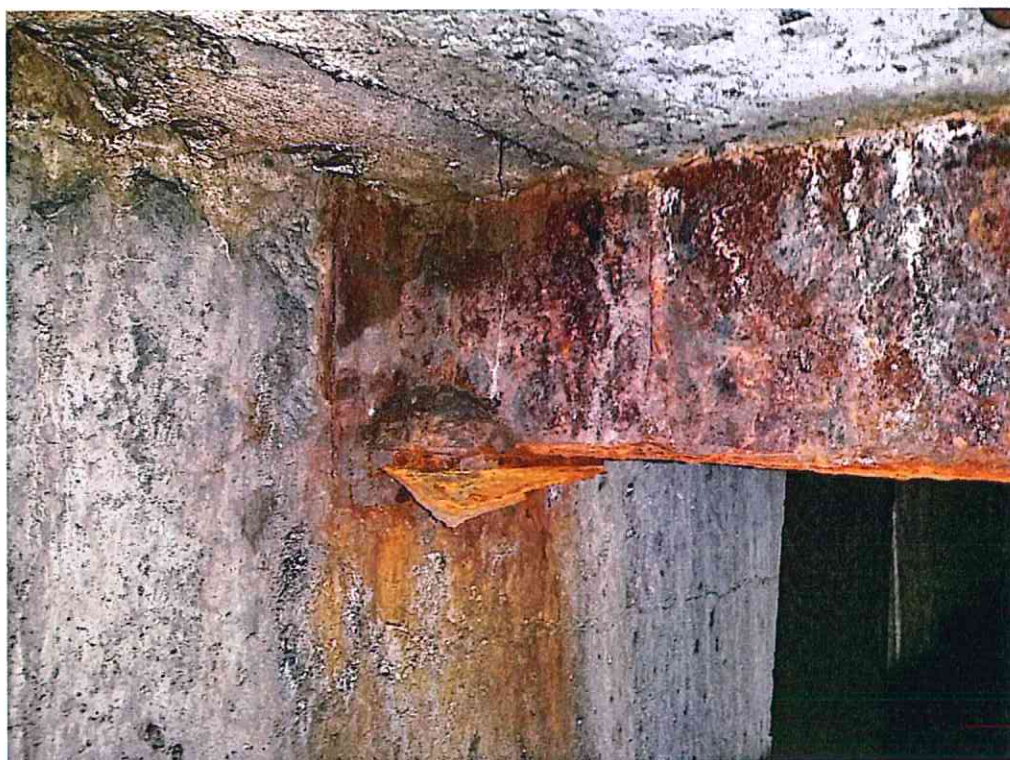
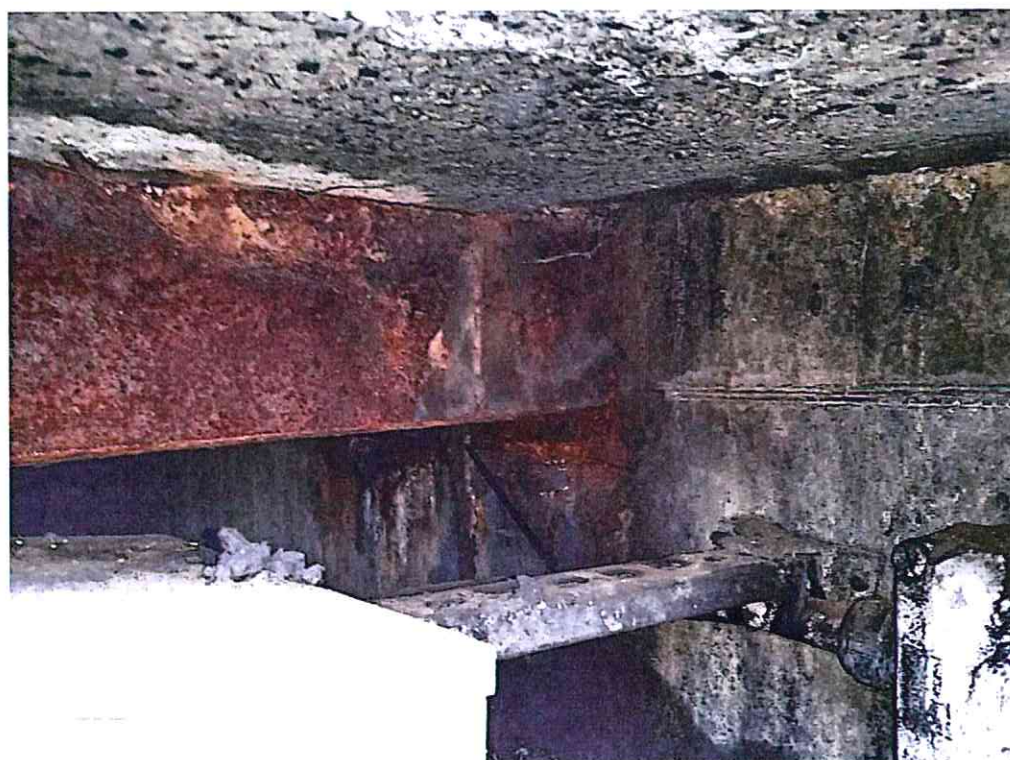
Atbalsta siju un stiprinājuma mezglu stāvoklis.  
Paaugstināts mitrums un metāla būtiska korozija, PK13+9,0m.

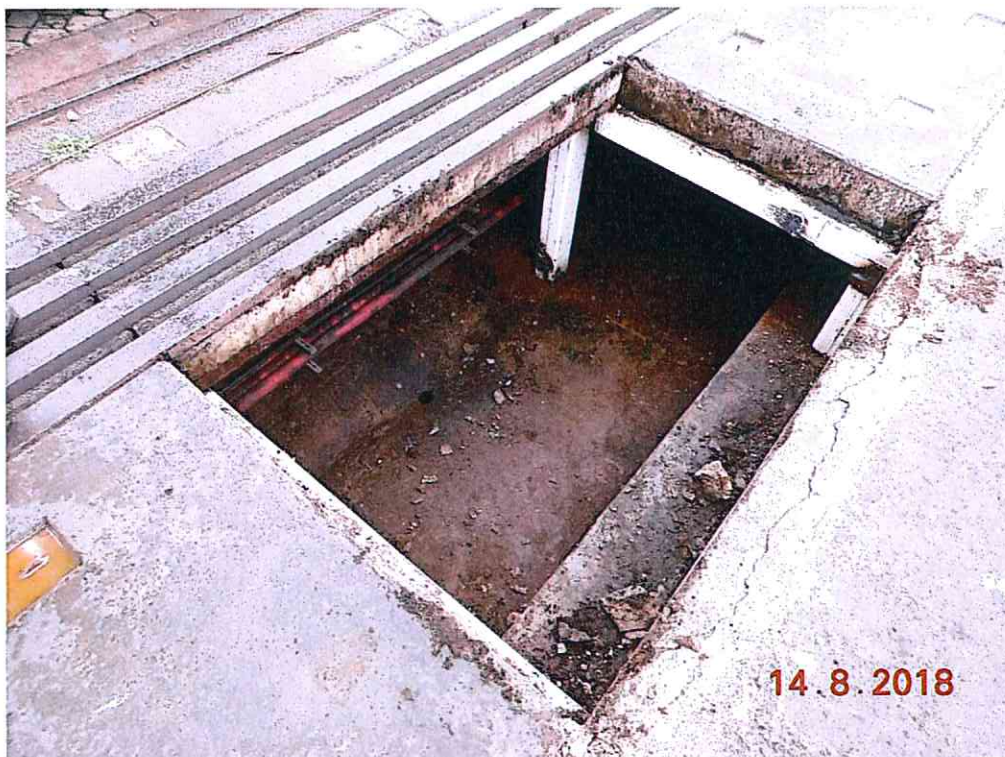
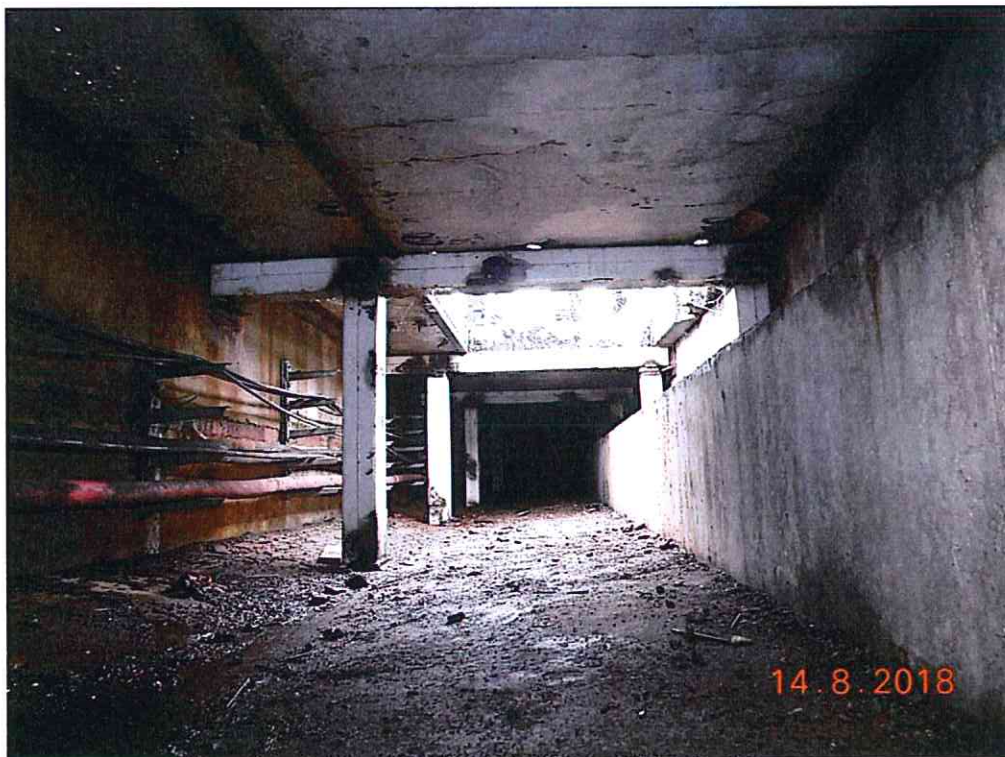
Demontētā seguma plātne un tehnoloģiskā kanāla kopskats.

Agrāk izpildītā remonta tehniskais risinājums. Atbalsta siju uzstādīšana  
uz statņiem, PK17+3,7m.

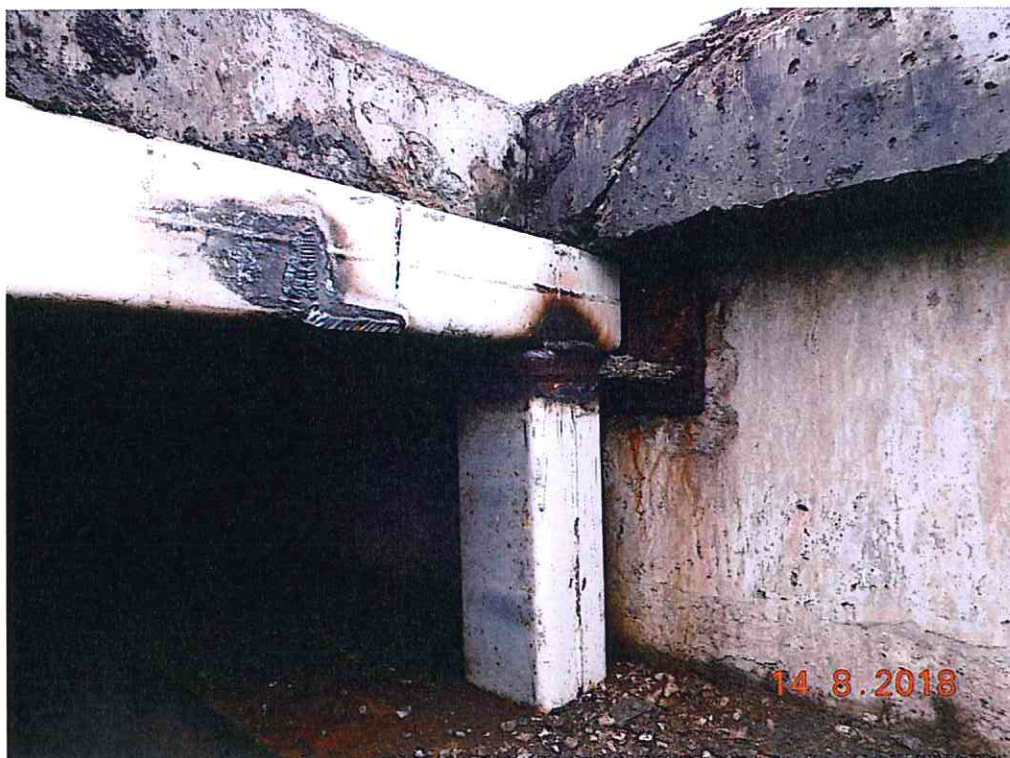
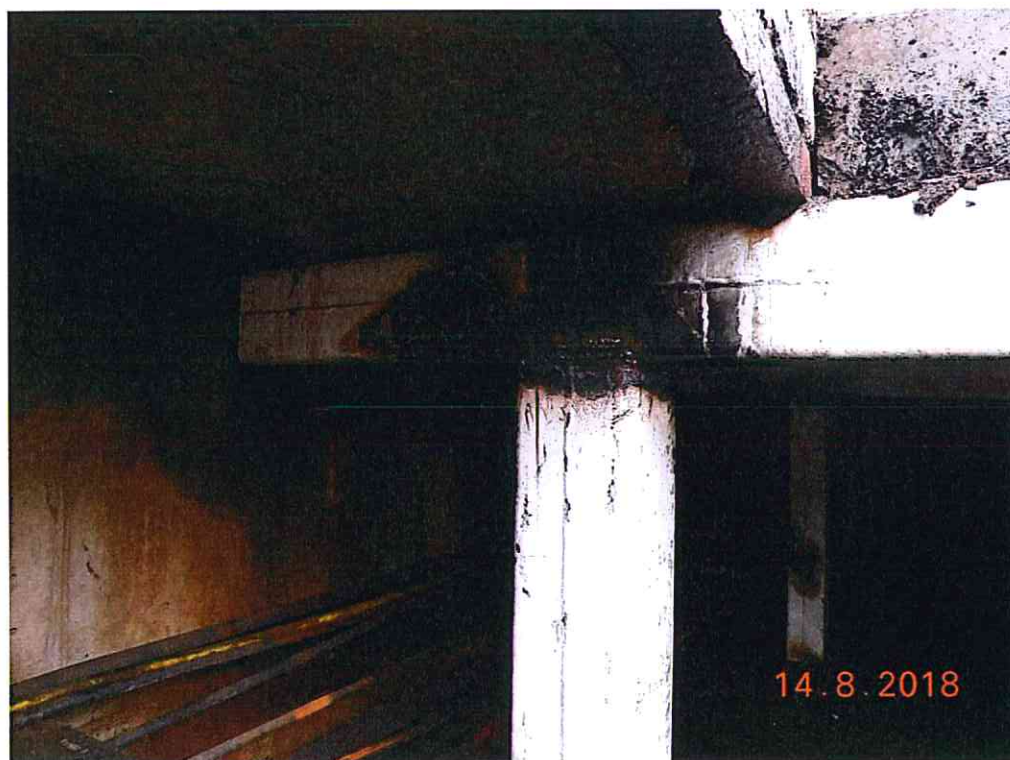
Agrāk izpildītā remonta tehniskais risinājums.  
Statņu stiprinājums pie atbalsta sijas, PK17+3,7m.

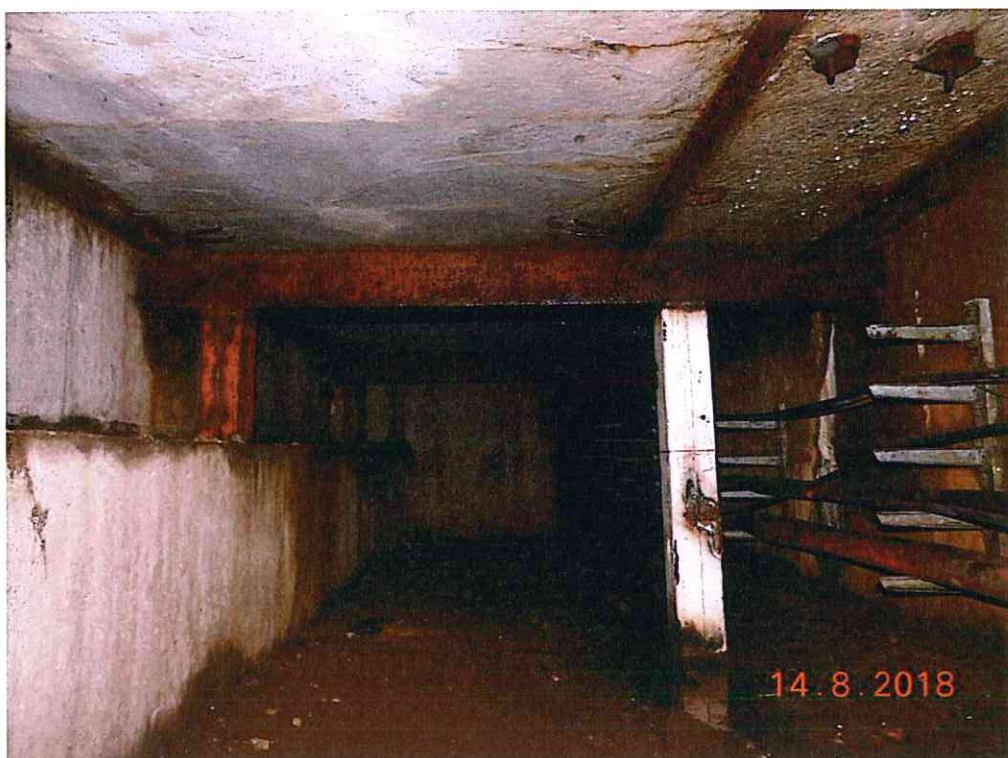
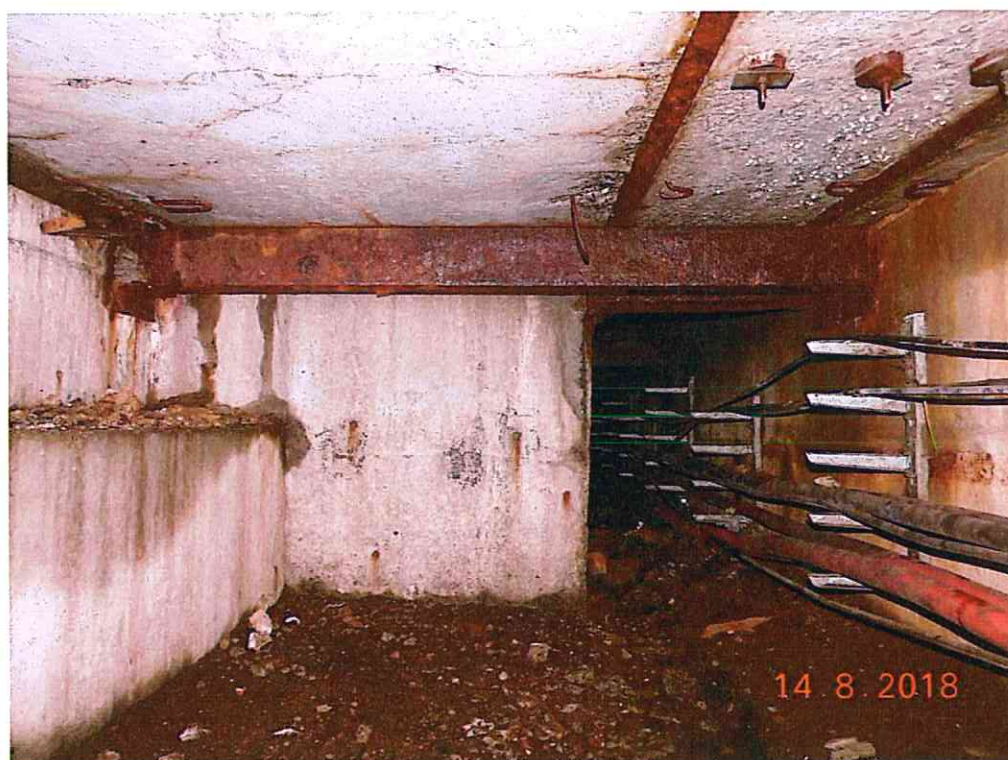
Agrāk izpildītā remonta tehniskais risinājums, PK17+3,7m.  
Atbalsta siju veca konstrukcija. Paaugstināts mitrums un metāla būtiska korozija.

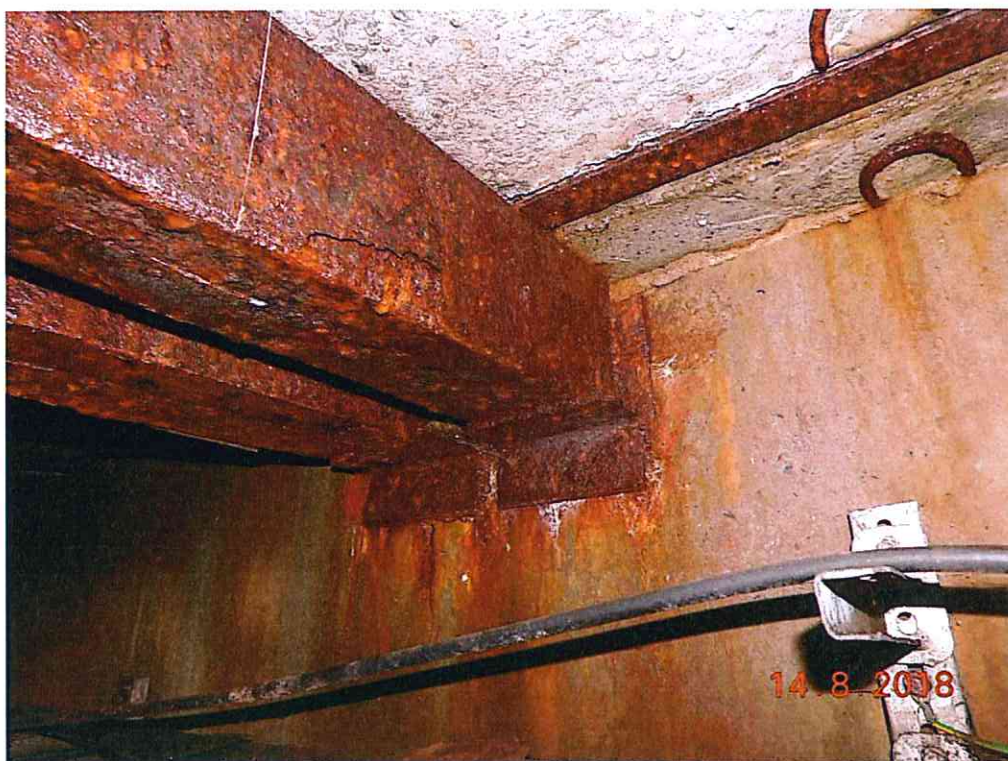
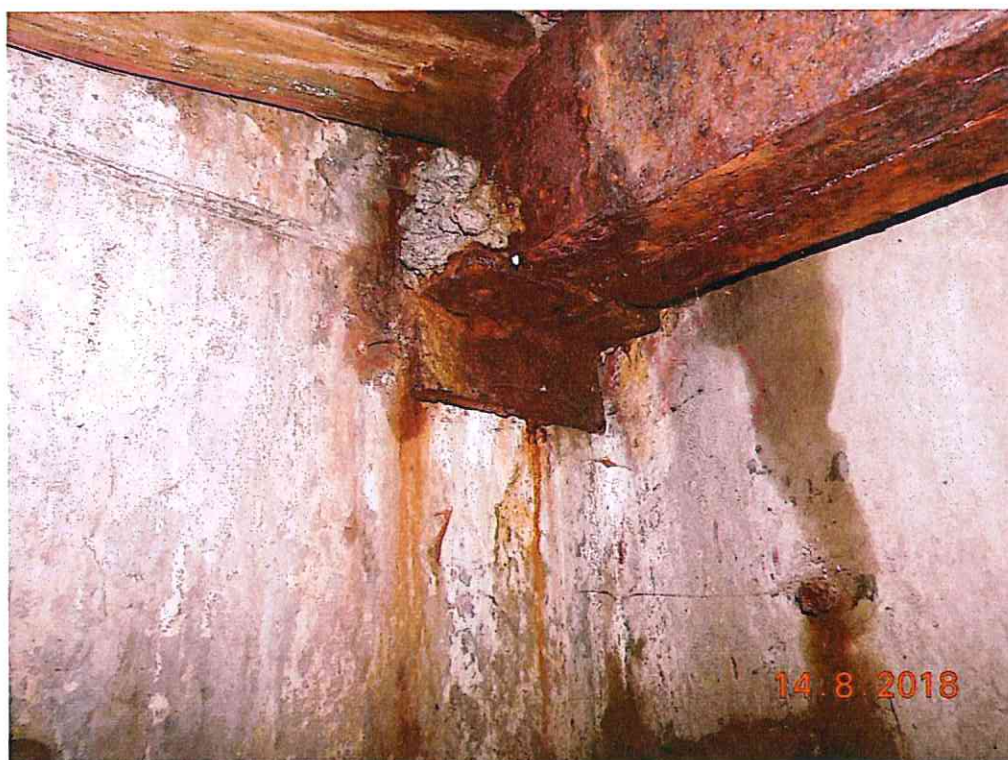
Atbalsta siju un stiprinājuma mezglu stāvoklis.  
Paaugstināts mitrums un metāla būtiska korozija, PK17+3,7m.
