## **AKTS Nr.03-150**

### **par Ventspils brīvdabas piestātnes Nr.15 tehnoloģiskā kanāla iecirkņa tehnisko apskati**

2018. gada 20. augustā

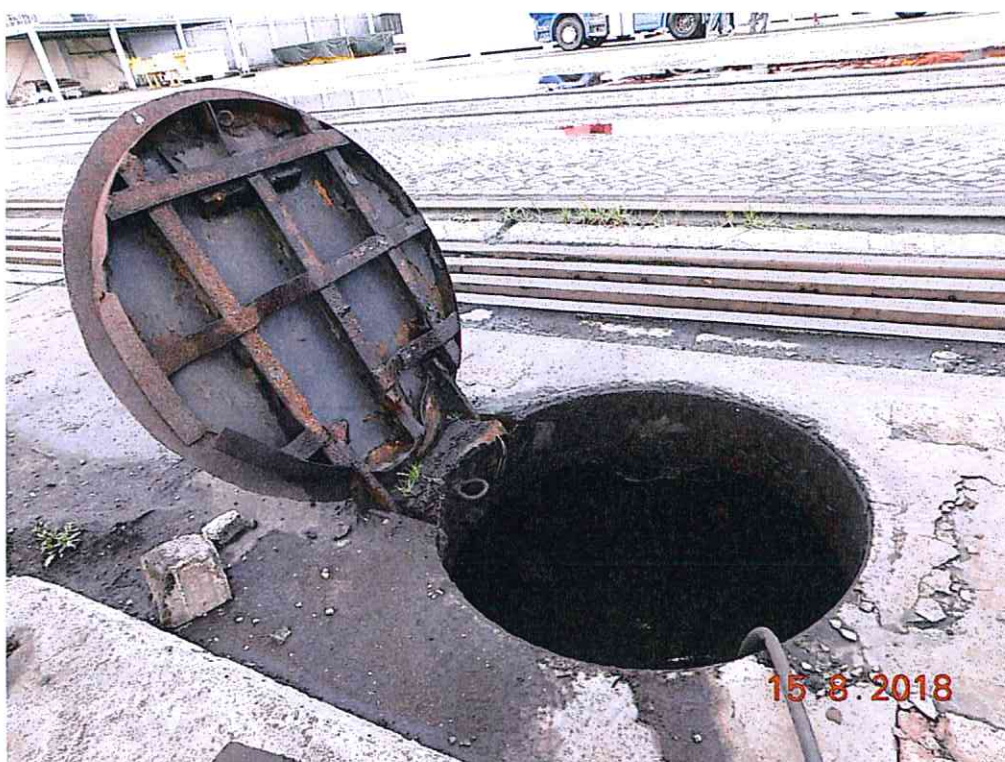
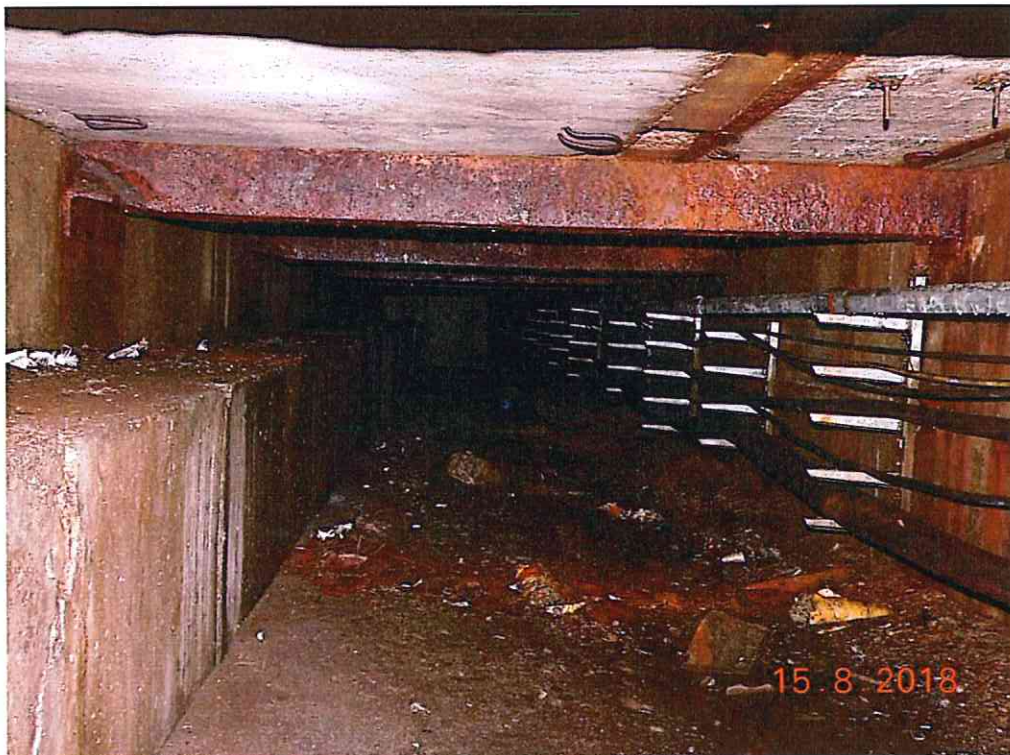
Elektroenerģijas padeves akas stāvoklis.  
Atbalsta siju un stiprinājuma mezglu stāvoklis. Paaugstināts mitrums  
un metāla būtiska korozija, PK28+1,0m.

4.4. Lai novērstu seguma plātņu sagrūvumu piestātnes turpmākās ekspluatācijas laikā, nepieciešams veikt remontu pa visu piestātnes tehnoloģiskā kanāla garumu.

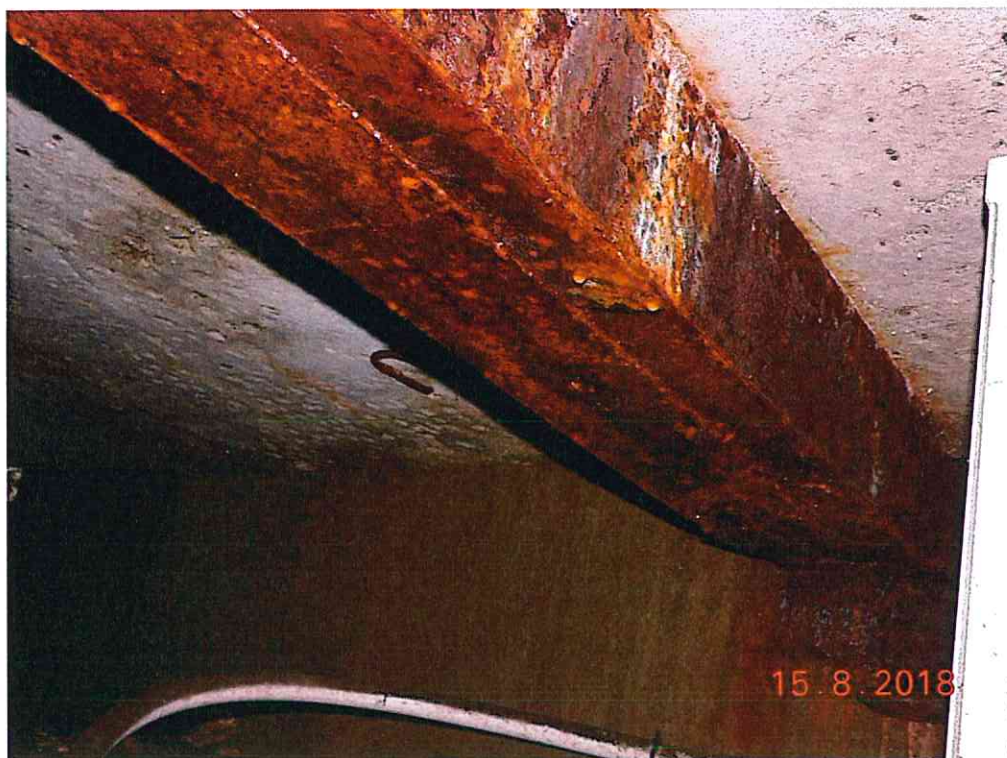
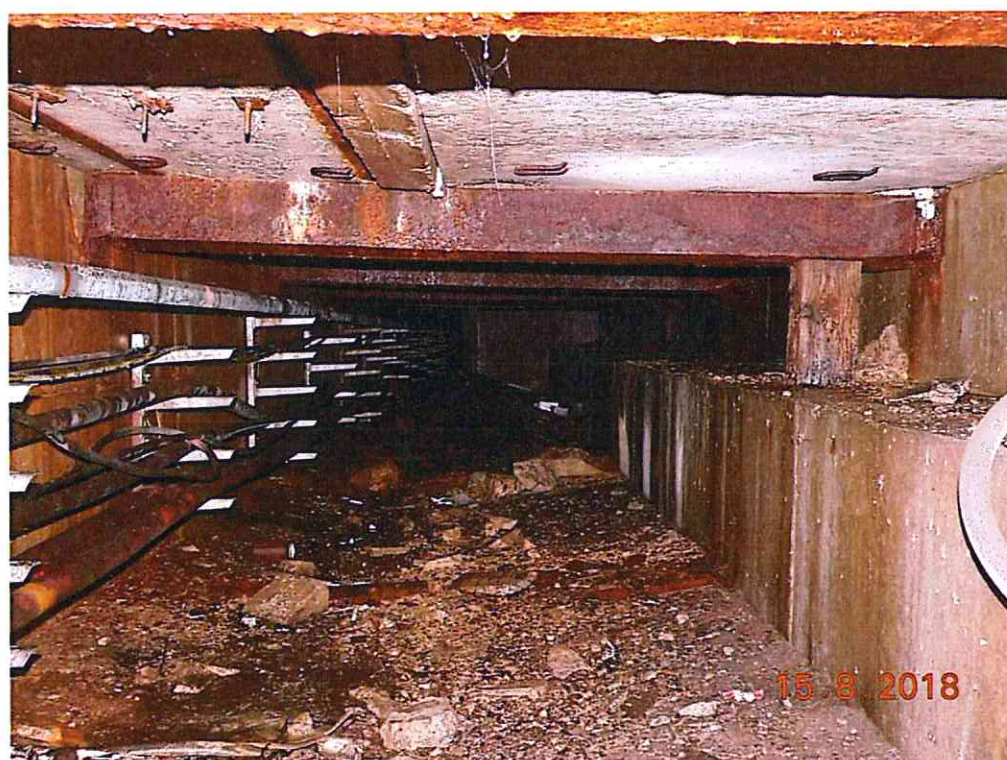
Atbalsta siju un stiprinājuma mezglu stāvoklis. PK28+1,0m.  
Nesošā sija ar atbalstu uz koka ieliktni. Paaugstināts mitrums un metāla būtiska korozija.

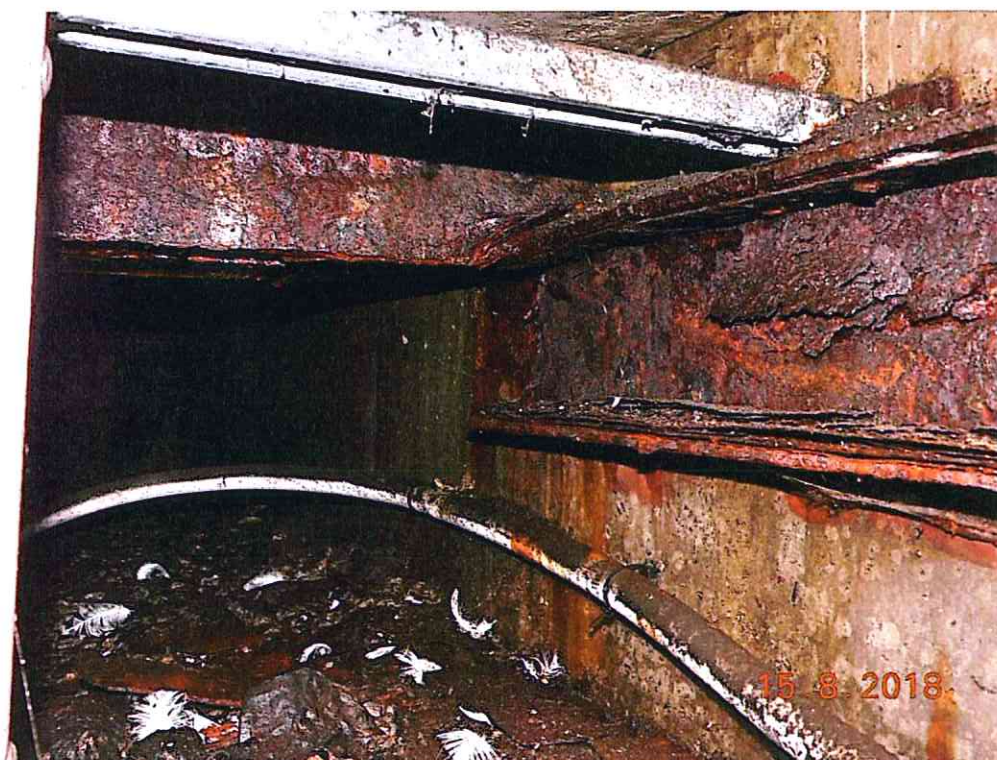
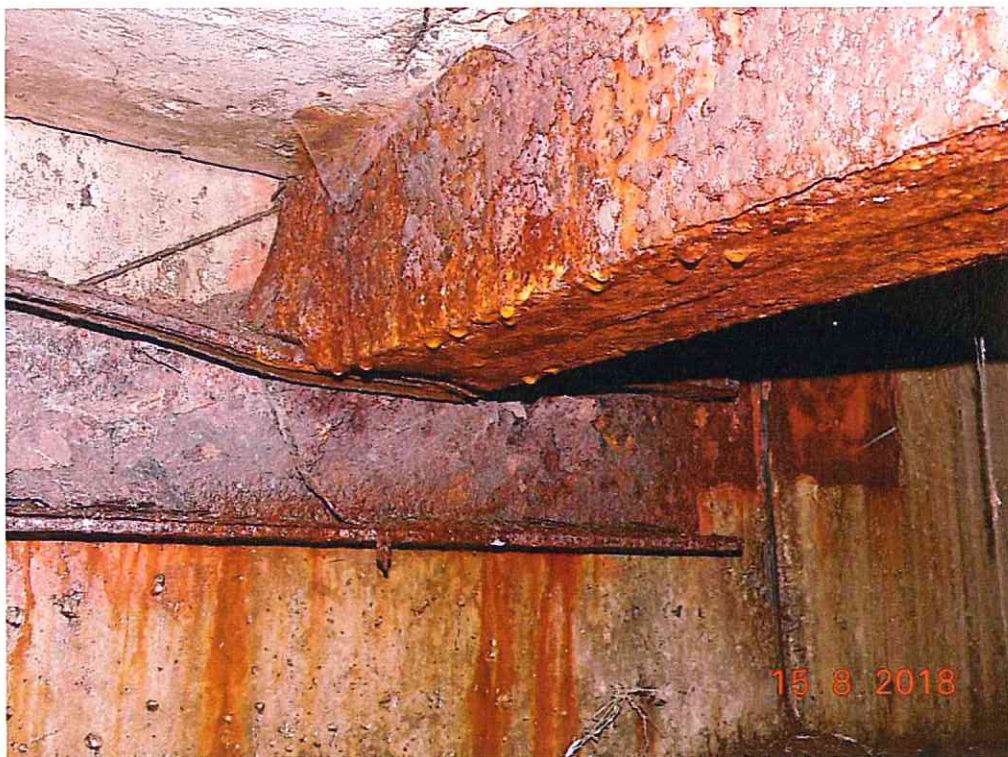
Agrāk izpildītā remonta iecirknis ar garenisku siju uzstādīšanu.  
Atbalsta siju stāvoklis un stiprinājuma mezglu deformācija. Paaugstināts mitrums un metāla  
būtiska korozija, PK28+1,0m.

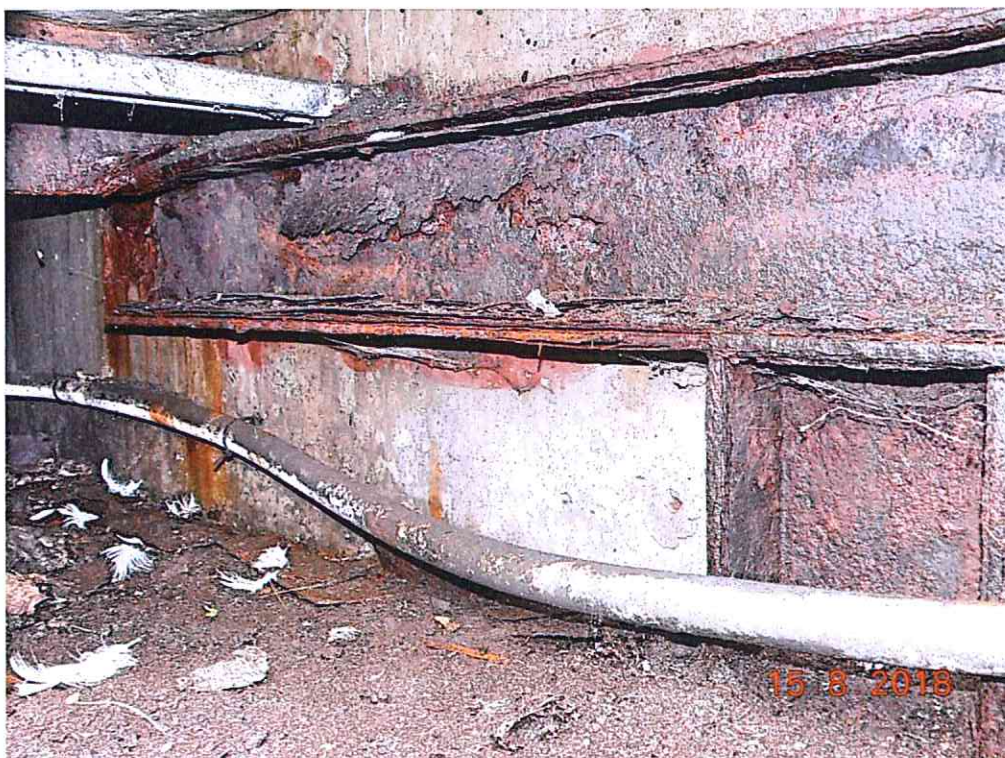
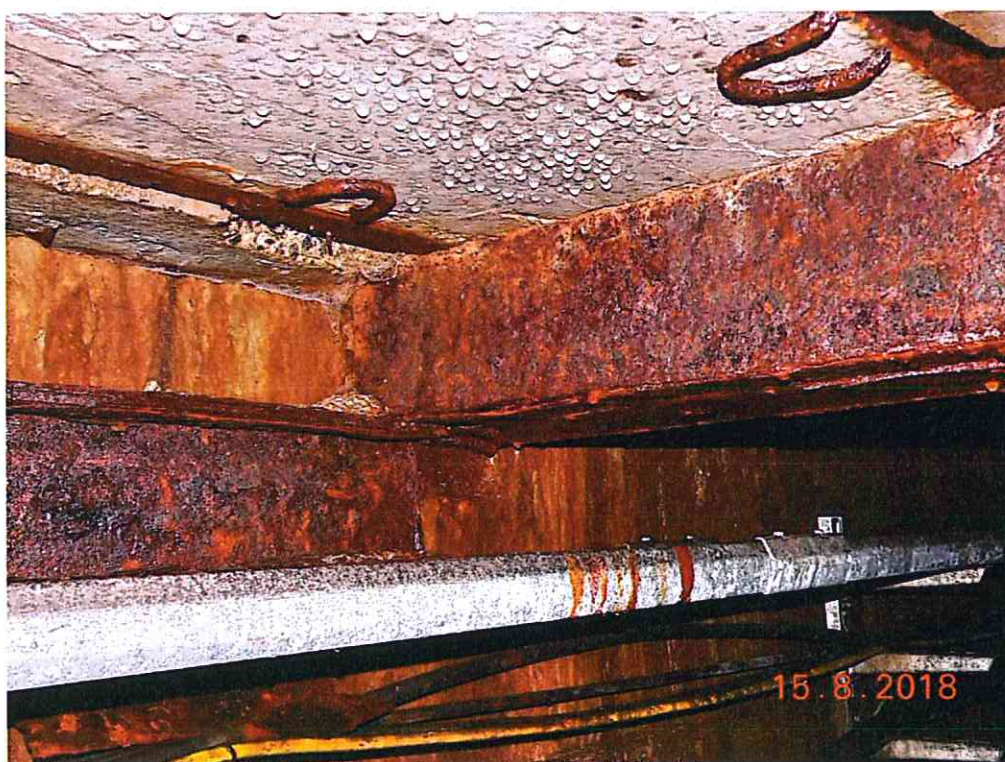
Agrāk izpildītā remonta iecirknis ar garenisku siju uzstādīšanu.  
Siju un stiprinājuma mezglu stāvoklis. Paaugstināts mitrums un metāla būtiska korozija,  
PK28+1,0m.

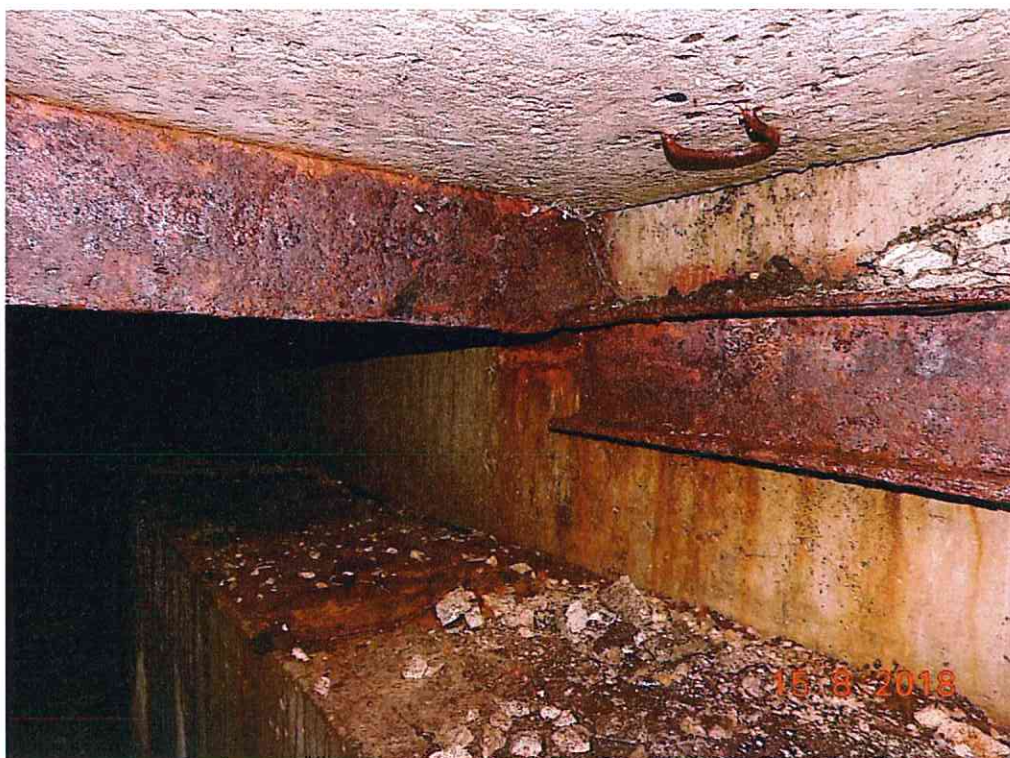
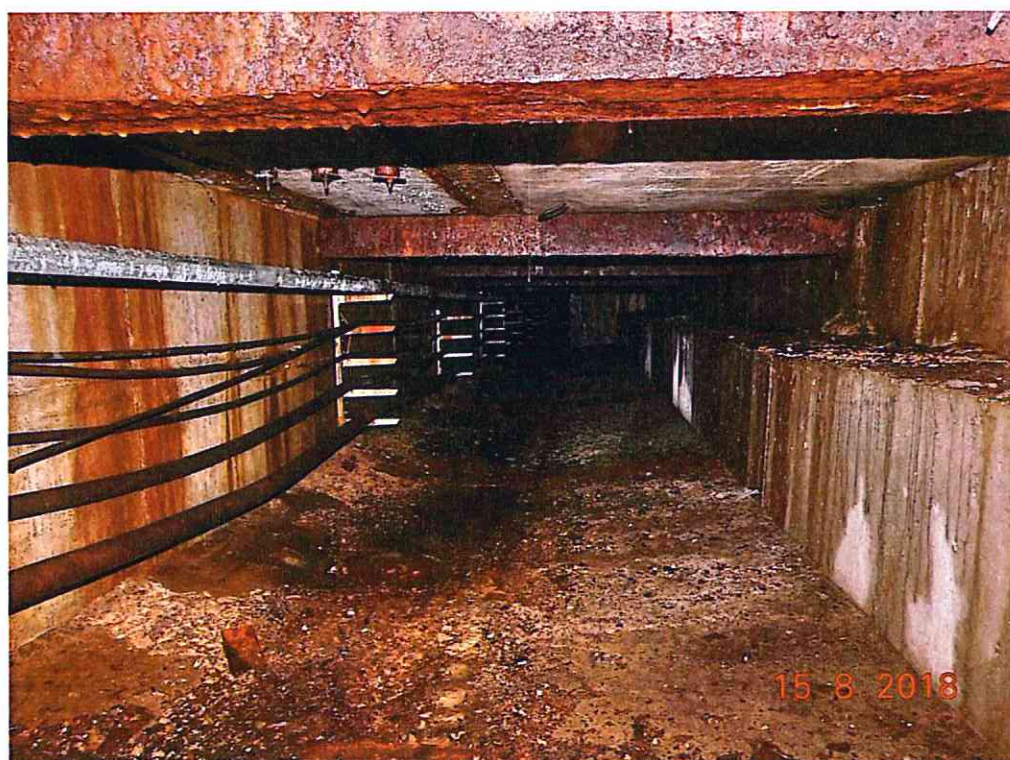
Agrāk izpildītā remonta iecirknis ar garenisku siju uzstādīšanu uz statņiem.  
Siju un stiprinājuma mezglu stāvoklis. Paaugstināts mitrums un metāla būtiska korozija,  
PK31.

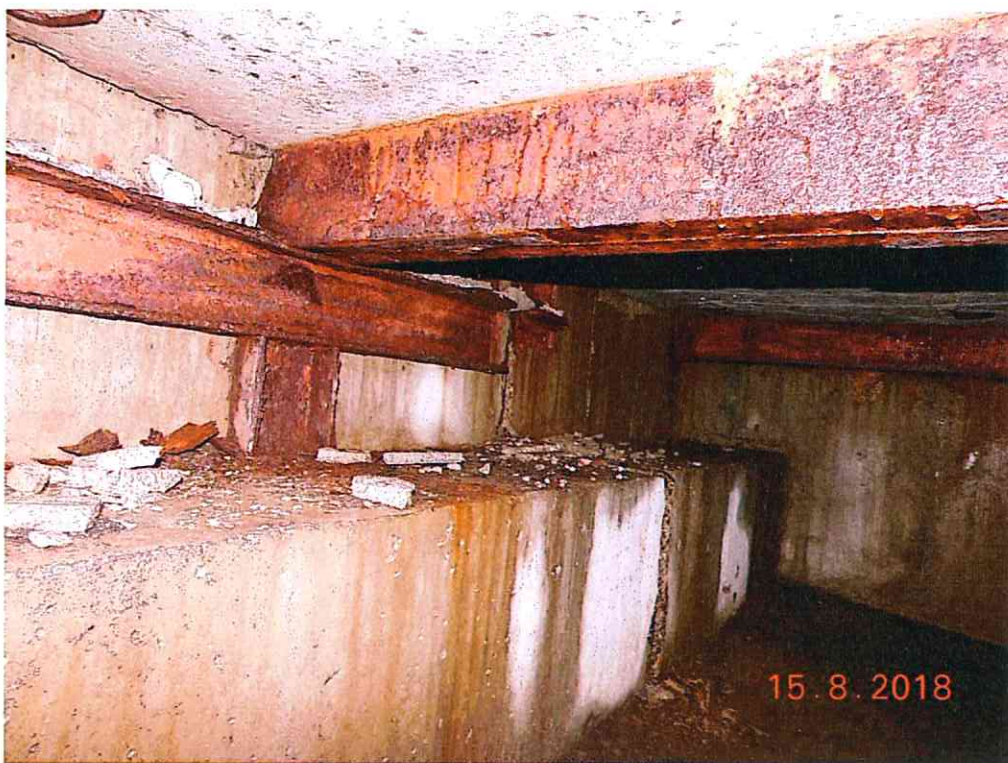
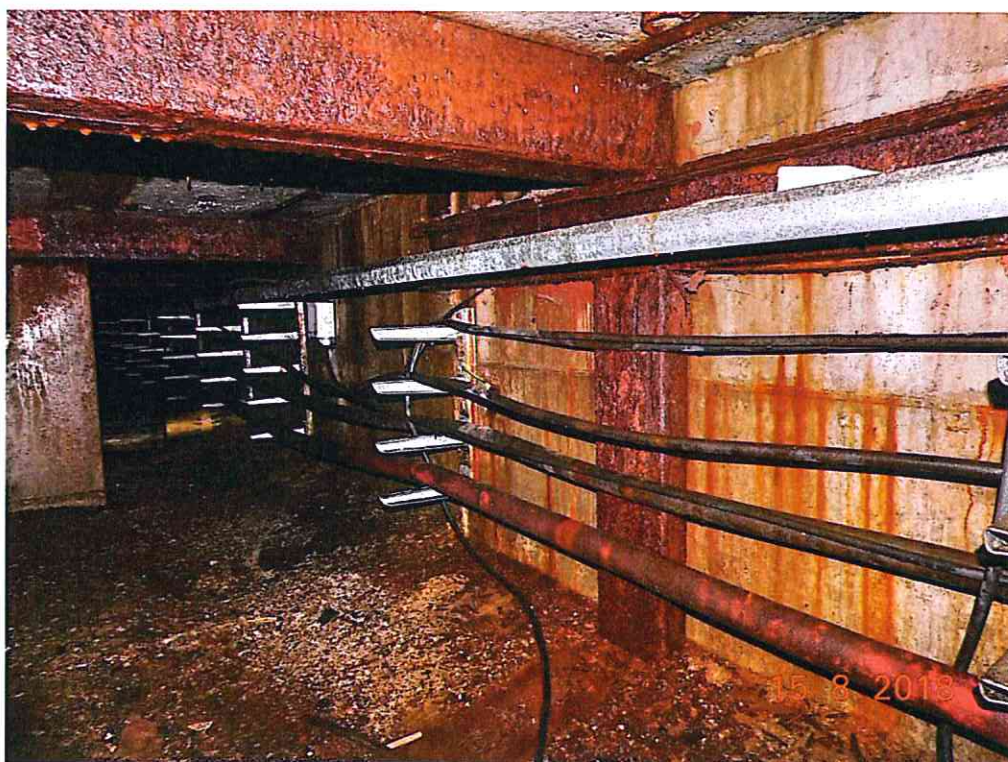
Agrāk izpildītā remonta iecirknis ar garenisku siju uzstādīšanu uz statņiem.  
Siju un stiprinājuma mezglu stāvoklis. Paaugstināts mitrums un metāla būtiska korozija,  
PK31.
