**Objekts:** **Ventspils brīvostas naftas moliņa Nr. 2 hidrotehnisko konstrukciju  
tehniskā apsekošana**  
CC klasifikators: 2151  
Būves grupa: 3

## Tehniskās apsekošanas atskaite

Dzintaru iela 82C, Ventspils, LV-3602, kadastra Nr. 27000290161

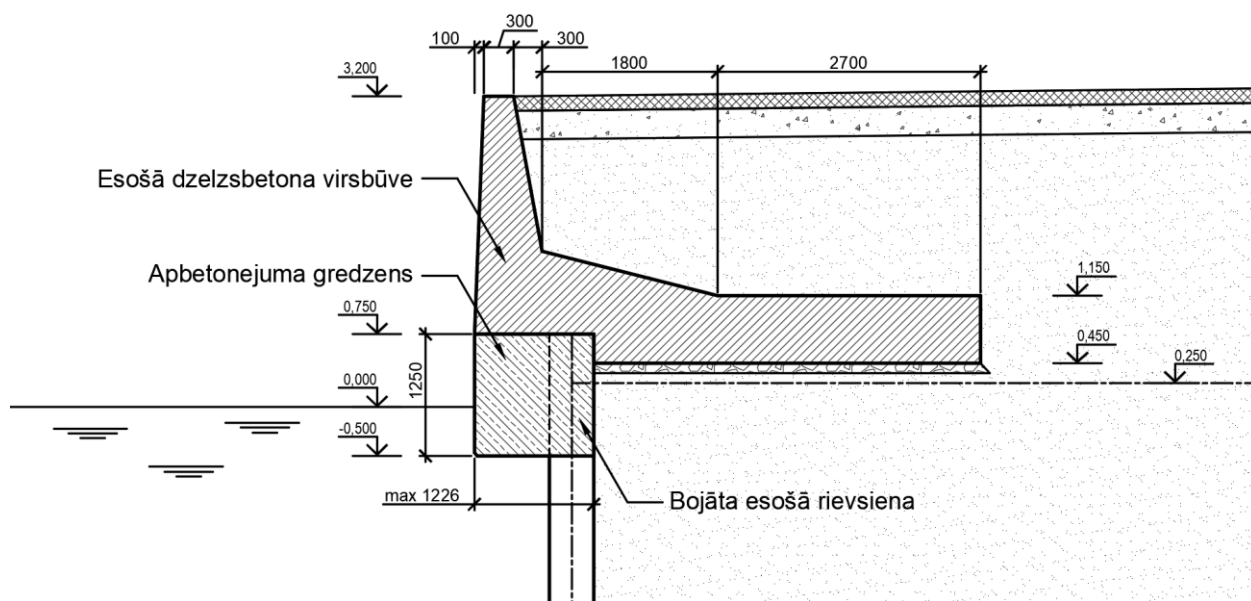
**Att.1.** Starppāļā rievienas remonta risinājuma skice ūdens līmeņa mainīgajā zonā

Apsekošanas laikā tika konstatēti tādi būtiskie starppāļa riev sienas bojājumi kā liela izmēra caurejošā tipa tērauda rievpāļu korozija ūdens līmeņa mainīgajā zonā, sabrukušā riev sienas izkliedsija, bojāti enkurstieņņi, kā arī smilts izskalojumi zem starppāļa virsbūves. Ideāla gadījumā starppāli vajadzētu rekonstruēt un atjaunot bojātos enkurstieņņus. Taču kā pagaidu budžeta variantu var piedāvāt ierievja apbetonēšanu tieši pie korodētiem riev sienas iecirkņiem. Veicot gredzenveida apbetonējumu pa visu starppāļa perimetru, pirmkārt, nodrošinās kopējo riev sienas darbību, kura tiek parasti nodrošināta ar izkliedsiju. Otrkārt, apbetonējums pie korodētiem ierievja iecirkņiem nodrošinās ūdensnecaurlaidību un neļaus uzbēruma gruntij izskaloties caur caurumiem, kuri ir radušies ierievī korozijas dēļ.

Darbu secība varētu izskatīties sekojoši. No ūdens ieburties esošajā dzelzsbetona virsbūves konstrukcijā un ielīmēt liektās d32 enkurstiegras, lai monolitizētu apbetonējuma gredzenu ar esošo virsbūvi. Augstumu atzīmē -0,500 BAS pie ierievja piemetināt paliekošus tērauda veidņus. Piemetināt pie esošās bojātas riev sienas virsmas liektās enkurstiegras, lai nodrošinātu apbetonējuma gredzena kopdarbību ar esošo riev sienu. Samontēt stiegrojuma sietu starp augstumu atzīmēm -0,500 un +0,750 BAS tā, lai apbetonējuma gredzens iekļautos esošajā kordona līnijā. Nostiprināt vertikālos atgriežamos veidņus, atstājot caurumu veidņos betona pildīšanai un veikt betonēšanas darbus. Starppāļa izkliedsijas remonta risinājuma skice ir atspoguļota zemāk esošajā attēlā.

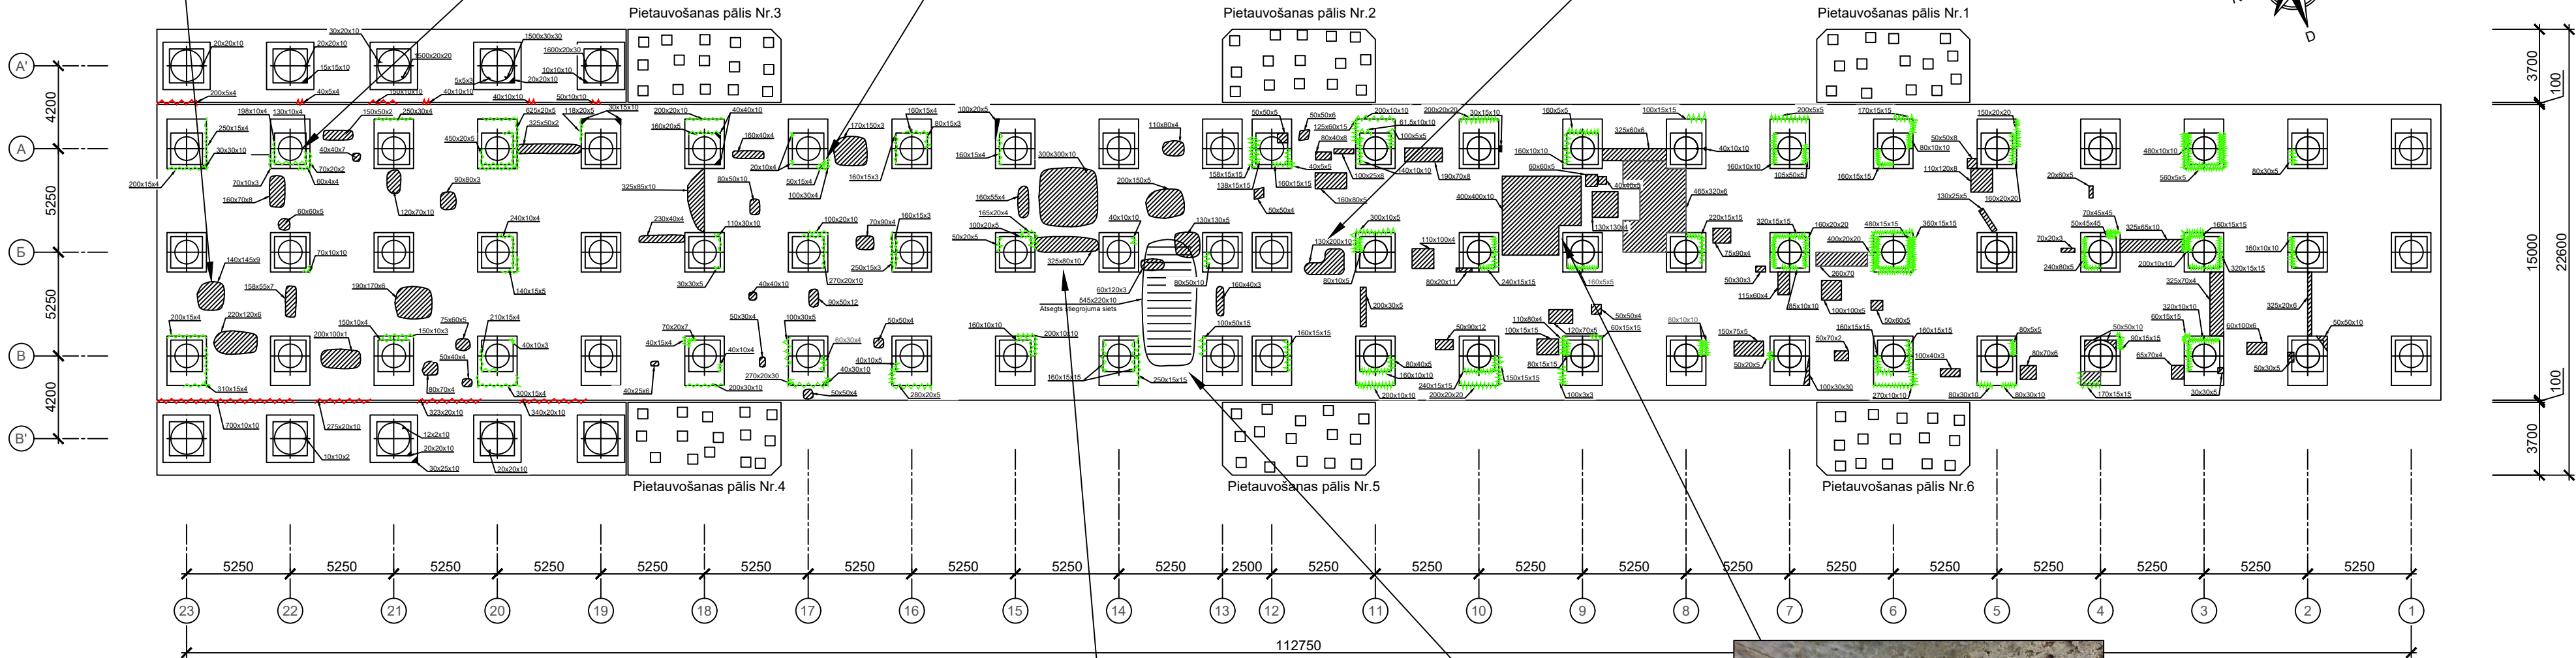
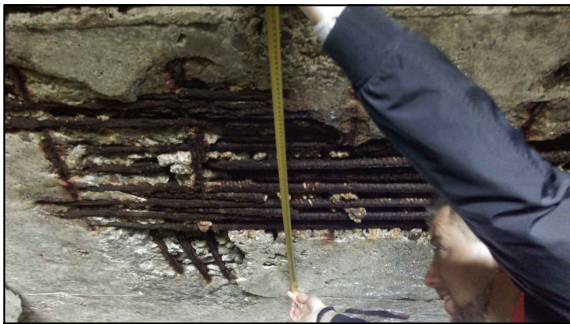
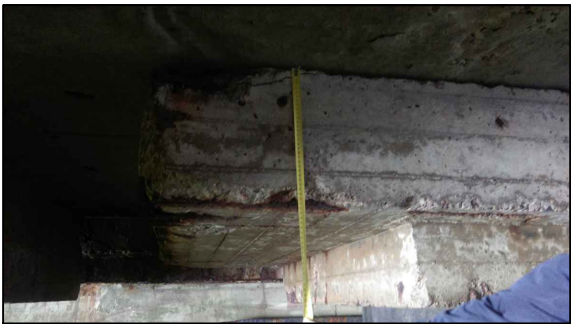
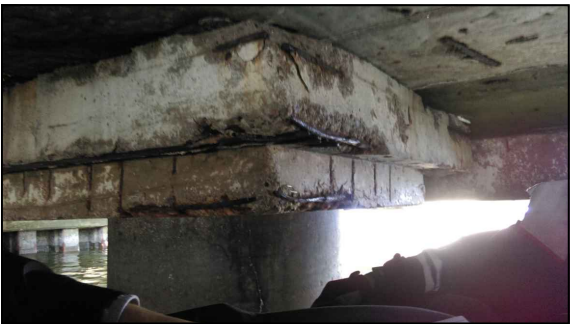
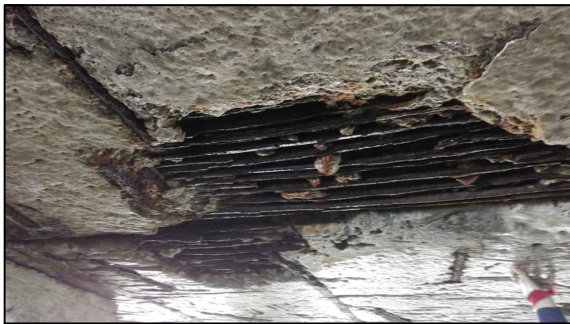
Saknes daļas režģoga plātnes un kapiteļu bojājumi

**Saknes daļas** virsbūve, tajā skaitā pārsegums ir izbūvēts no saliekamām dzelzsbetona plātnēm, kuras ir balstītas uz čaulpāju kapiteļiem. Nozīmīgākai plātņu daļai ir raksturīgi tādi betona sabrukuma defekti kā betona sabrukums, aizsargkārtas atslāņošanās, atsegts un korozijai pakļauts stiegrojums. Neliela bojājumu daļa ir koncentrēta plātņu šuvju vietās, pārējie bojājumi ir izkliedēti pa plātnes laukumu. Tika pamanītas vairākas ap 50 cm garas korodējušas stiegras, kuras ir iebetonētas plātnes apakšā un to izvietojums ir haotisks. Visticamāk, ka stiegrojuma sieta distanceru vietā tika izmantotas liela diametra tērauda stiegras.

Tipiskais pārseguma plātnes bojājums ir 100x100 cm plats un 5 cm dziļš. Šajā gadījumā betona aizsargslānis ir atslāņojis zem sieta stieņiem stiegrojuma korozijas produktu tilpuma palielināšanās dēļ. Pārsvārā tikai viens stiegrojuma sieta virziens ir pakļauts redzamai korozijas iedarbībai, taču ir gadījumi ar dziļāku korozijas ietekmi. Lielākais novērotais pārseguma plātnes bojājums ir aptuveni 400x400x10cm.

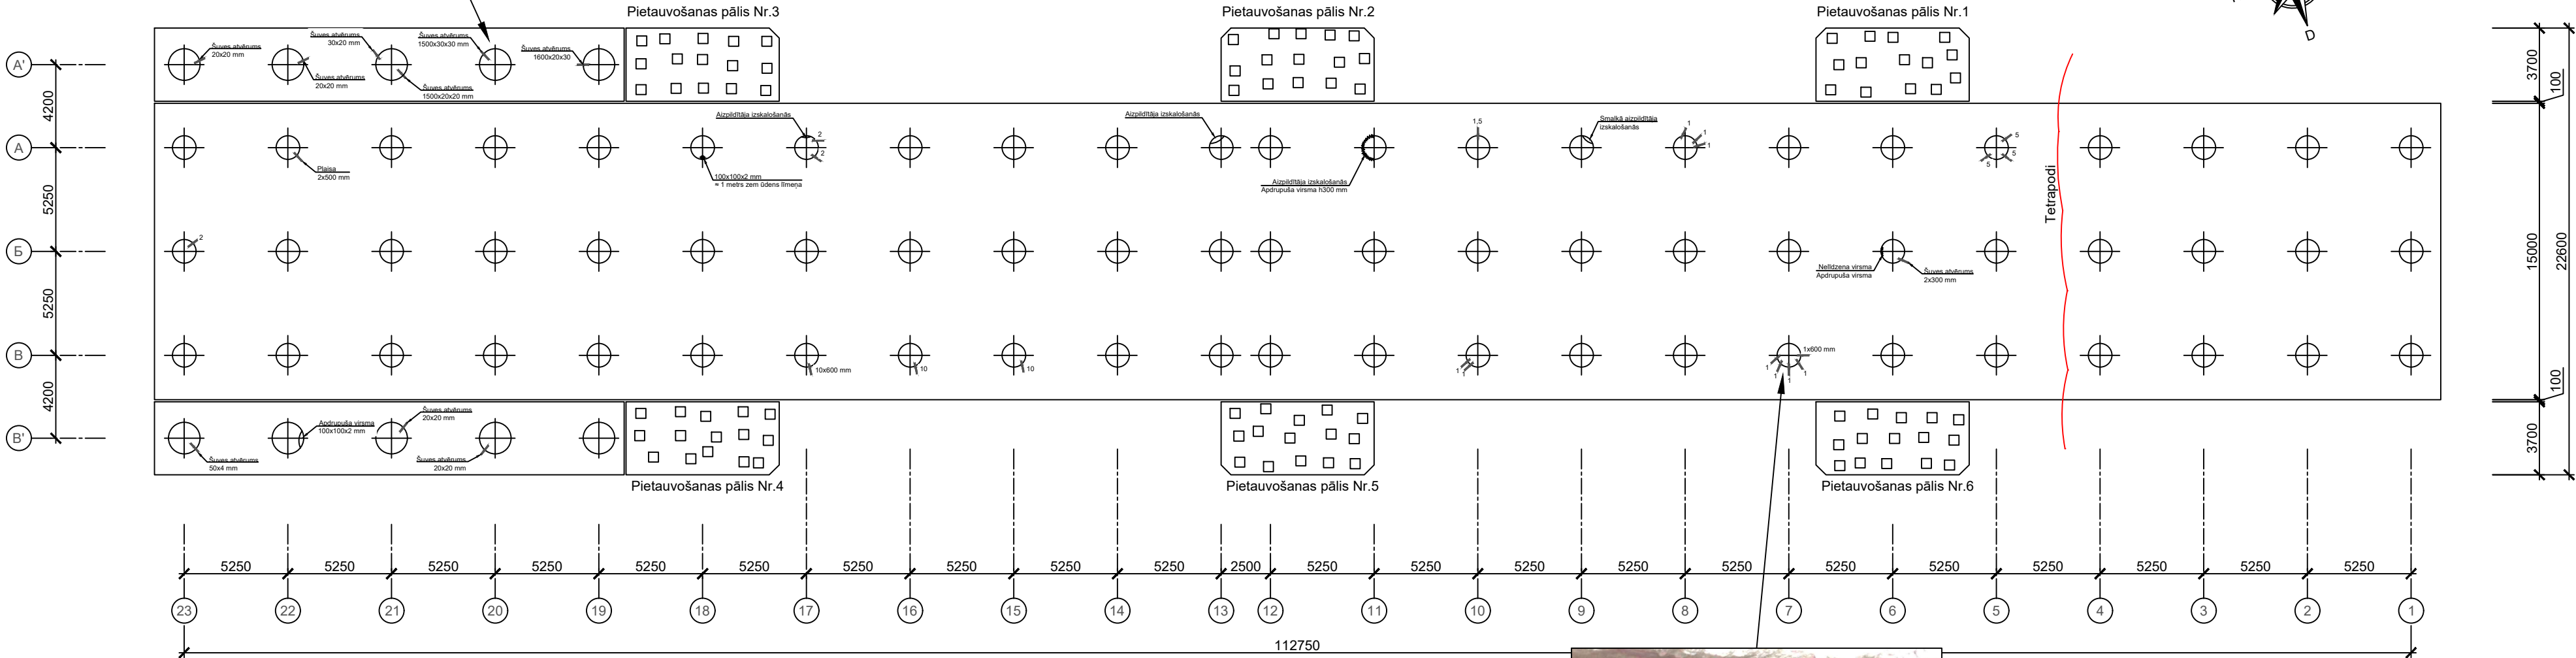
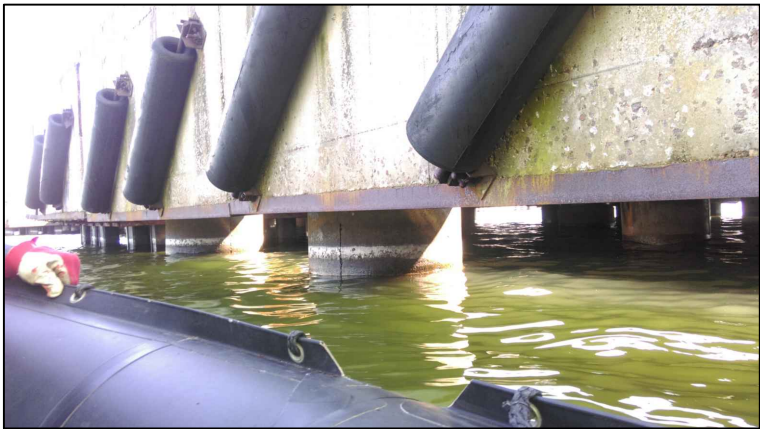
Saknes daļas čaulpāļu bojājumi

**Saknes daļa** un pietātnes paplašinājuma daļa ir balstīta uz dzelzsbetona čaulpāļiem. Čaulpāļu augstākajā daļā zem pārseguma atrodas taisnstūra kapitēji. Lielāka kapitēju daļa ir pakļauta betona sagrūvuma bojājumiem, kas saistīti ar stieģrojuma koroziju. Kapitēju stūriem ir sabrucis betona aizsargkārtas slānis, ir redzams atsegtais stieģrojums. Tipiskais kapitēja stūra bojājums ir betona sagrūvums ar šķautnes izmēriem 10x10 cm.
