Būvtehniskās pārbaudes rezultāti

Ventspils Augsto tehnoloģiju parkā esošā Elektronikas centra ražošanas ēka Grīdas seguma un tā betona pamatnes savstarpējās adhēzijas stiprības novērtējums (pamatstāva platībā būvprojekta asīs A ... J / 6 ... 13)

Objekta adrese: — Ventspils Augsto tehnoloģiju parks 1A, Ventspils, LV-3602,
būves kadastra apzīmējums 2700 027 0203 003.

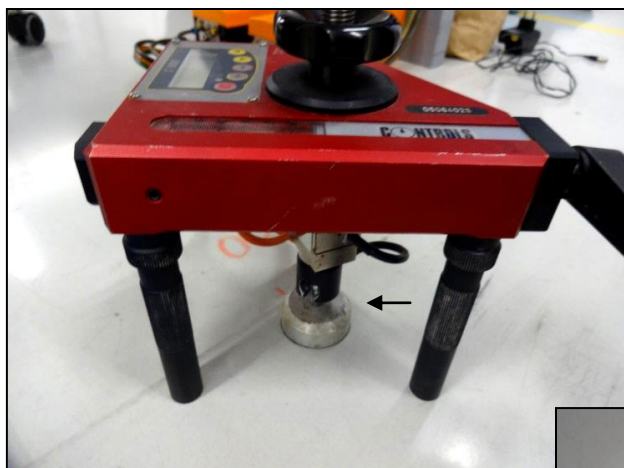
F2. att. ▶
Vieta "008": —
pielīmēts disks
(ar skrūvi,
stiepes sistēmas
piekabināšanai)

B, MSP un KKS (kā slāņu) savstarpējās adhēzijas stiprības līmeni pārbaudīja ar testerī «Controls» Nr. 58-C0215/T. 2. februārī katrā pārbaudes, t.i., ieurbuma vietā pie grīdas virsas ar ciān akrila līmi vispirms pielīmēja metāla disku (F2. att.). Ciān akrila līmei "HG Power Glue" stiprība stiepē — 10 ... 22 MPa [4]. Tas, salīdzinājumā ar B, MSP un KKS struktūru / komponentu prognozētajām (reglamentētajām) stiepes, kā arī savstarpējās saķeres stiprībām, tika kvalificēts kā pietiekami augsts līmenis, lai būtu pārliecība par atraušanas realizēšanos ne diska pielīmējumā. (Pārrāvums notiek salīdzinoši vajāmajā šķēlumā.)

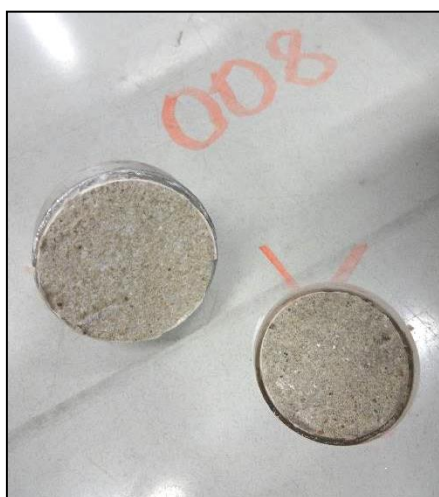
F6. att. ▶
Diski ar atrāvumiem dažādās struktūrās
(pēc testu izpildes);
skaidrojums sk. 3. pielikumā

Pēc atraušanas testu izpildes tika vērtēts, kurā līmenī, t.i., kurā grīdas seguma materiālā, kurā konkrētu slāņu sajūgumā (pilnībā vai daļēji — proti, ar fiksējamiem īpatsvāriem kopējā šķēlumā) ir īstenojies atrāvums. Attiecīgus piemērus sk. 2. pielikuma F5. un F6. att. Katrai no pārbaudītajām 30 vietām atrāvuma šķēluma raksturojums, fiksējot konkrēto materiālu / materiālus, dots 3. pielikumā.
