**VENTSPILS BRĪVOSTA. PIESTĀTNE N.19 RENOVĀCIJĀ**  
**FASĀDE**  
**M 1:200**

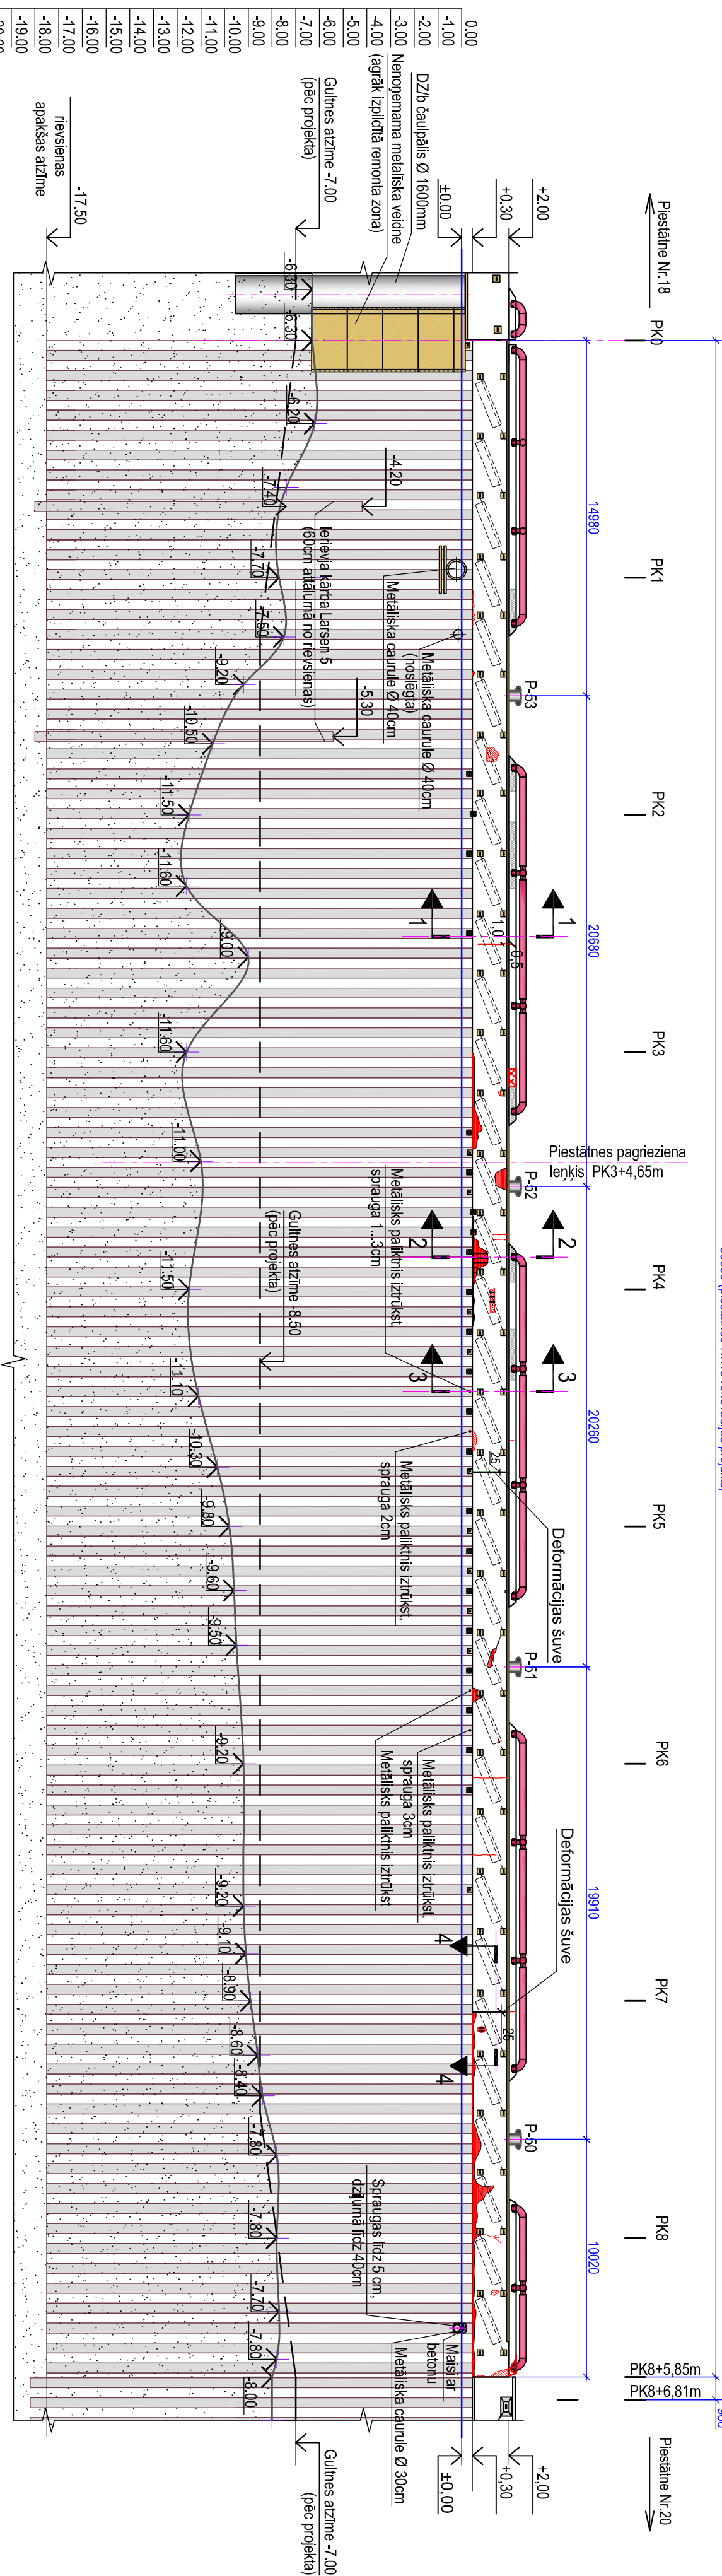
866810 (přestātnes Nr. 19 garums saskaņā ar kadastra datiem)

85850 (pleštātnes Nr.19 renovācijas projekts

- betona aizsargkārtas bojājums

- matplaisa

- plaīsa ar atvēruma platumu līdz 0,5 mm

- plaisa ar atvēruma platumu līdz 1,0 mm

-pirms virsbūves remonta noņemto fenderu kontūrs

- sadalīšanas sijas stiprinājuma mezgls

- enkurstienģa stiprinājumi no krasta puses

3. Virsbūves fasādi nav paredzēts krāsot.

4. Atvairbrusas metālisko daļu pēc pretkorozijas apstrādes krāsot

5. Uz fasādes esošās atvairiņķes parādītas kontūros.

Tās ir jānoņem pirms remonta veikšanas.
