KOKU INVENTARIZĀCIJA

BRĪVĪBAS IELA
posmā no Lielā prospekta līdz Latgales ielai,
Ventspils

Pasūtītājs: Ventspils pilsētas pašvaldības uzņēmums „Komunālā pārvalde”

29.08.2014

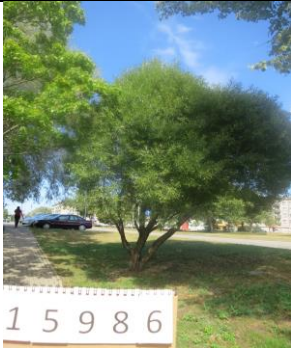
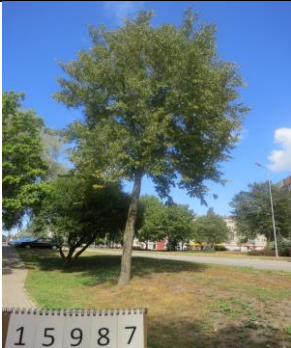
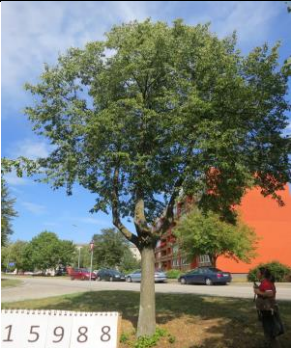
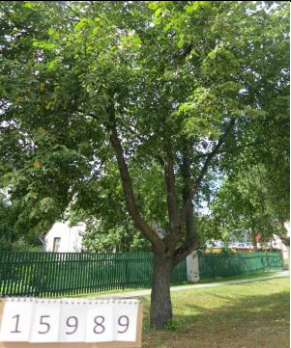
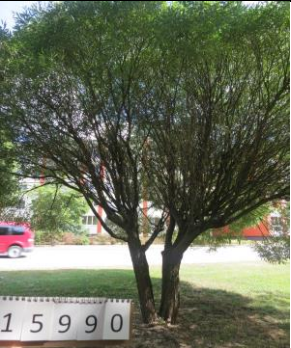
Attēls

N.P.K	1/15986	2/15987	3/15988	4/15989	5/15990
Nosaukums un pamatrādītāji	<i>Salix fragilis 'Bullata'</i> trauslais vītols 'Bullata' Stumbra apkārtmērs: 0,75; 0,55; 0,32m ↑: ~ 8m ↔: ~ 8m Vitalitāte: augsta Vecumposms: V2 <div>A</div>	<i>Tilia cordata</i> parastā liepa Stumbra apkārtmērs: 1,07m ↑: ~ 12m ↔: ~ 8m Vitalitāte: vidēja Vecumposms: V2	<i>Tilia cordata</i> parastā liepa Stumbra apkārtmērs: 1,02m ↑: ~ 11m ↔: ~ 8m Vitalitāte: vidēja Vecumposms: V2	<i>Tilia cordata</i> parastā liepa Stumbra apkārtmērs: 1,40m ↑: ~ 14m ↔: ~ 10m Vitalitāte: vidēja Vecumposms: V3	<i>Salix fragilis 'Bullata'</i> trauslais vītols 'Bullata' Stumbra apkārtmērs: 0,94; 0,56; 0,52m ↑: ~ 7m ↔: ~ 6m Vitalitāte: augsta Vecumposms: V2 <div>A</div>
Apraksts	Trīs stumbri no zemes. Centrālais stumbrs zarojas ~1m augstumā. Sugai un šķirnei raksturīgs zarojums. Veikta neprofesionāla vainaga pacelšana - apzāģēti apakšējie skeletzari atstājot zaru stumbeņus. Vainagā ir gaismas deficīta dēļ atmiruši zari. Vienam no skeletzariem mehānisks bojājums.	Viens stumbrs no zemes. Veikta vainaga pacelšana. Zāģēto zaru rētas aizaugošanas, vietām jau aizaugušas. Harmoniski zarots vainags. Vainagā neliela izmēra atmiruši zari.	Viens stumbrs no zemes. ~2m augstumā sadalās trīs asīs. Sadalīšanās vietā veikta vainaga pacelšana apzāģējot arī liela izmēra skeletzarus. Zāģēto zaru vietās izveidojušies dobumi un vāji aizaugošanas rētas. Stumbkā iespējama trupes attīstība. Uz stumbra straujas augšanas pazīmes. Attīstās sakņu atvases. Veidojas kupls, harmonisks vainags.	Viens stumbrs no zemes. ~2m augstumā sadalās trīs asīs. Sadalīšanās vietā veikta vainaga pacelšana apzāģējot arī liela izmēra skeletzarus. Zāģēšanas rezultātā stumbkā sākusies trupes attīstība, kas pašreiz nav intensīva. Zāģējuma rētas aizaugošanas. Kupls, harmoniski zarojies vainags. Vainagā neliela izmēra sausi zari.	Trīs stumbri no zemes ar sugai un šķirnei raksturīgu kupolveida vainagu. Gaismas deficīta dēļ vainagā daudz sausu zaru, kas sugai raksturīgi. Veikta vainaga pacelšana, kā rezultātā zāģējuma vietās attīstās trupe un trupes sēņu auglķermenī. Ir atsegta un mehāniski bojāta saknes.

ļoti vērtīgs 7	vērtīgs 6	vērtīgs 5	vērtīgs 7	ļoti vērtīgs 6
Ieteikumi un kopšanas darbu prioritāte	Sauso zaru un zaru stumbeņu izzāģēšana.	Sauso zaru izzāģēšana.	Sauso zaru izzāģēšana.	Sauso zaru izzāģēšana. Neliela vainaga pacelšana brauktuves pusē.	Sauso zaru izzāģēšana.
	Arborista darba stundas: ~2,0	Arborista darba stundas: ~3,0	Arborista darba stundas: ~3,0	Arborista darba stundas: ~3,0	Arborista darba stundas: ~3,0
	A! A B C D	A! A B C D	A! A B C D	A! A B C D	A! A B C D

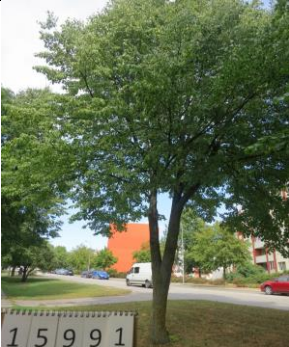
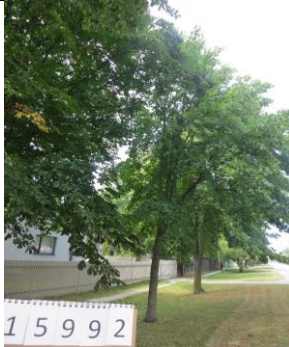
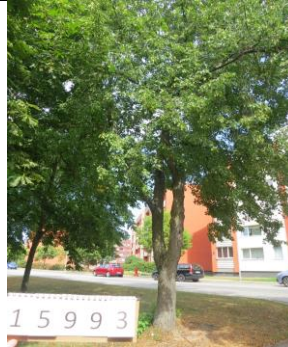
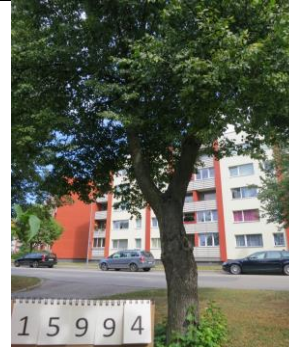
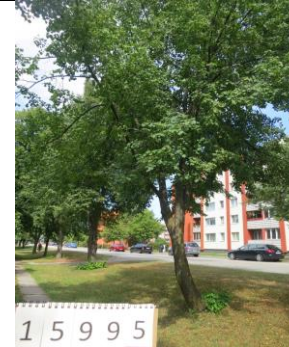
Attēls

N.P.K	6/15991	7/15992	8/15993	9/15994	10/15995
Nosaukums un pamatrādītāji	<i>Tilia cordata</i> parastā liepa Stumbra apkārtmērs: 1,26m ↑: ~ 14m ↔: ~ 9m Vitalitāte: augsta Vecumposms: V2	<i>Tilia x europaea</i> Holandes liepa Stumbra apkārtmērs: 0,75m ↑: ~ 13m ↔: ~ 8m Vitalitāte: augsta Vecumposms: V2	<i>Tilia cordata</i> parastā liepa Stumbra apkārtmērs: 1,22m ↑: ~ 16m ↔: ~ 8m Vitalitāte: vidēja Vecumposms: V3	<i>Tilia cordata</i> parastā liepa Stumbra apkārtmērs: 1,41m ↑: ~ 15m ↔: ~ 8m Vitalitāte: vidēja Vecumposms: V3	<i>Tilia cordata</i> parastā liepa Stumbra apkārtmērs: 1,01m ↑: ~ 14m ↔: ~ 9m Vitalitāte: vidēja Vecumposms: V2
Apraksts	Viens stumbrs no zemes. ~2m augstumā sadalās divās asīs. Sadalīšanās vieta pašlaik stabila, tomēr tiek audzēta reakcijas koksne. Nākotnē, iespējams, vieta būs problemātiska. Vietām atsegtas saknes. Dabiski, harmoniski izveidojies plašs vainags ar vairākām galotnēm.	Viens stumbrs no zemes. ~3m augstumā sadalās četrās asīs. Sadalīšanās iemesls nav galotņošanas, tas izveidojies dabiski. Veikta vainaga pacelšana - apzāģēti ne pārāk lieli skeletzari. Rētas aizaugošanas. Vainagā neliela izmēra sausi zari.	Viens stumbrs no zemes. ~1,5m augstumā platā leņķī sadalās divās masīvās asīs. Viena no asīm ar lieliem bojājumiem, kuros novērojamas ksilofāgo vaboļu izskrejas. Stumbrā attīstās trupe. Bojājuma vietā veidojas neliels dobums. Vainags nedaudz vienpusējs, ko ietekmē blakus augošā zirgkastaņa. Vainagā neliela izmēra sausi zari. Kokā putna ligzda. Attīstās sakņu atvases, kas regulāri tiek nopļautas.	Viens stumbrs no zemes. ~3m augstumā platā leņķī sadalās divās asīs. Veikta vainaga pacelšana - nozāģēti apakšējie skeletzari vai par asis. Rētas aizaugošanas, tomēr liela iespējamība, ka neaizaug. Stumbrā sākusies trupes attīstība. Kupls, harmoniski veidojies vainags. Attīstās sakņu atvases, kas regulāri tiek nopļautas.	Viens stumbrs no zemes. ~2m augstumā sadalās trīs asīs. Puskupolveida vainags. Veikta vainaga pacelšana, rētas aizaugošanas. Vainagā neliela izmēra sausi zari. Attīstās sakņu atvases, kas regulāri tiek nopļautas.

vērtīgs 7	vērtīgs 8	vērtīgs 6	vērtīgs 6	vērtīgs 6
Ieteikumi un kopšanas darbu prioritāte	Vainaga retināšana.	Sauso zaru izzāģēšana. Vainaga pacelšana brauktuves pusē.	Sauso zaru izzāģēšana. Vainaga pacelšana brauktuves pusē.	Sauso zaru izzāģēšana.	Sauso zaru izzāģēšana. Vainaga pacelšana brauktuves pusē.
	Arborista darba stundas: ~3,0	Arborista darba stundas: ~3,0	Arborista darba stundas: ~3,0	Arborista darba stundas: ~3,0	Arborista darba stundas: ~3,0
	A! A B C D	A! A B C D	A! A B C D	A! A B C D	A! A B C D

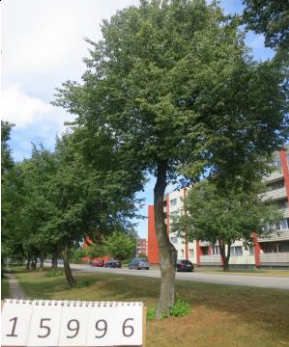
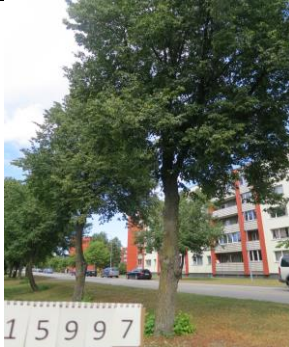
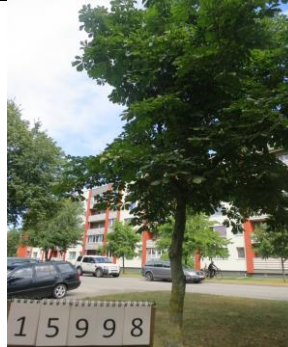
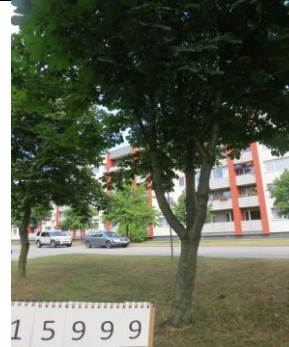
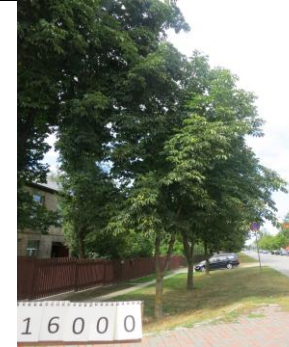
Attēls

N.P.K	11/15996	12/15997	13/15998	14/15999	15/16000
Nosaukums un pamatrādītāji	<i>Tilia cordata</i> parastā liepa Stumbra apkārtmērs: 1,39m ↑: ~ 16m ↔: ~ 8m Vitalitāte: vidēja Vecumposms: V3	<i>Tilia cordata</i> parastā liepa Stumbra apkārtmērs: 1,34m ↑: ~ 14m ↔: ~ 8m Vitalitāte: vidēja Vecumposms: V2	<i>Aesculus hippocastanum</i> parastā zirgkastaņa Stumbra apkārtmērs: 0,72m ↑: ~ 9m ↔: ~ 6m Vitalitāte: augsta Vecumposms: V2	<i>Aesculus hippocastanum</i> parastā zirgkastaņa Stumbra apkārtmērs: 0,85m ↑: ~ 10m ↔: ~ 8m Vitalitāte: augsta Vecumposms: V2	<i>Aesculus hippocastanum</i> parastā zirgkastaņa Stumbra apkārtmērs: 0,72m ↑: ~ 10m ↔: ~ 8m Vitalitāte: augsta Vecumposms: V2
Apraksts	Viens stumbrs no zemes. Vainags sākas ~7m augstumā. Vainags harmoniski veidojies, kupolveida. Veikta spēcīga vainaga pacelšana - nozāģēti liela izmēra skeletzari ~1,5m augstumā, kas visticamāk ir bijusi vēl viena ass. Rētas aizaugošanas, tomēr liela iespēja, ka rētas neaizaug. Stumbrā sākusies trupes attīstība. Vainagā krusteniskie zari. Attīstās sakņu atvases, kas regulāri tiek nopļautas.	Viens stumbrs no zemes. Veikta vainaga pacelšana ~1,5m augstumā. Apzāģēti liela izmēra skeletzari. Rētas aizaugošanas, bet sākusies jau trupes attīstība stumbrā. Vainags kupolveida, nedaudz vairāk vērsts A virzienā. Vainagu veido galvenokārt trīs izteiktākas ass. Attīstās sakņu atvases, kas regulāri tiek nopļautas.	Viens stumbrs no zemes. Veikta vainaga pacelšana - apzāģēti liela izmēra skeletzari līdz ~3m augstumam. Rētas aizaugošanas, bet sākusies jau trupes attīstība stumbrā. Vainags biezi zarots, harmoniski attīstījies.	Viens stumbrs no zemes. ~1,5m augstumā sadalās trīs masīvās asīs. Veikta vainaga pacelšana - apzāģēti liela izmēra skeletzari līdz ~2m augstumam. Rētas aizaugošanas, iespējama trupes attīstība stumbrā. Harmoniski attīstīts, kupls vainags. Vietām atsegtas un mehāniski bojātas saknes.	Viens stumbrs no zemes. ~1m augstumā šaurā leņķī sadalās divās asīs. Sadalīšanās vieta pagaidām nav problemātiska. Veikta vainaga pacelšana - no ~1-2m augstumam apzāģēti liela izmēra skeletzari. Rētas aizaugošanas. Rētas var radīt trupes attīstību, kas var pasliktināt koka fizisko stāvokli. Nedaudz nomākts, iespiests vainags no blakus augošajiem kokiem.

vērtīgs 6	vērtīgs 6	vērtīgs 7	vērtīgs 7	vērtīgs 7
Ieteikumi un kopšanas darbu prioritāte	Vispārēja vainaga sakopšana.	Sauso zaru izzāģēšana.	Jauna koka vainaga veidošana.	Jauna koka vainaga veidošana, vainaga retināšana, krustenisko zaru izzāģēšana.	Jauna koka vainaga veidošana. Pacelt vainagu virs brauktuves. Vainaga retināšana.
	Arborista darba stundas: ~2,0	Arborista darba stundas: ~2,0	Arborista darba stundas: ~3,0	Arborista darba stundas: ~2,0	Arborista darba stundas: ~2,0
	A! A B C D	A! A B C D	A! A B C D	A! A B C D	A! A B C D

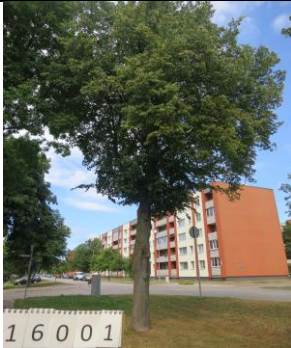
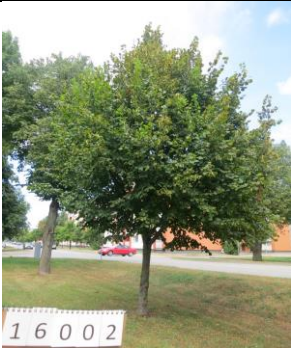
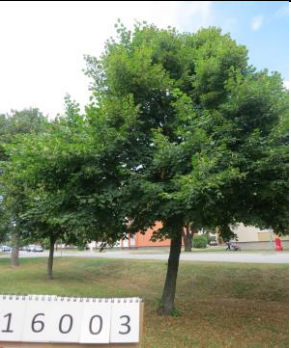
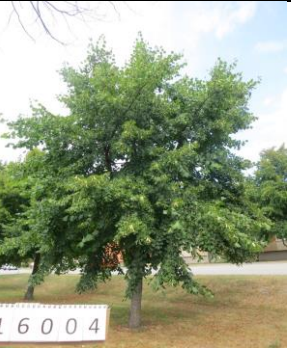
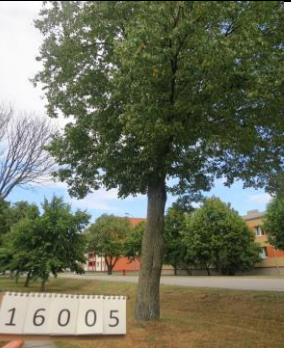
Attēls

N.P.K	16/16001	17/16002	18/16003	19/16004	20/16005
Nosaukums un pamatrādītāji	<i>Tilia cordata</i> parastā liepa Stumbra apkārtmērs: 1,49m ↑: ~ 15m ↔: ~ 9m Vitalitāte: vidēja Vecumposms: V3	<i>Tilia x europaea</i> Holandes liepa Stumbra apkārtmērs: 0,56m ↑: ~ 9m ↔: ~ 6m Vitalitāte: augsta Vecumposms: V2	<i>Tilia platyphyllos</i> platlapu liepa Stumbra apkārtmērs: 0,74m ↑: ~ 9m ↔: ~ 8m Vitalitāte: augsta Vecumposms: V2	<i>Tilia platyphyllos</i> platlapu liepa Stumbra apkārtmērs: 0,69m ↑: ~ 9m ↔: ~ 6m Vitalitāte: augsta Vecumposms: V2	<i>Tilia cordata</i> parastā liepa Stumbra apkārtmērs: 1,93m ↑: ~ 19m ↔: ~ 10m Vitalitāte: vidēja Vecumposms: V3
Apraksts	Viens stumbrs no zemes. Veikta vainaga pacelšana līdz ~3m augstumam, rezultātā uz stumbra radītas lielas zāģētu zaru rētas. Rētas aizaugošanas, bet jau notiek trupes attīstība stumbrā. Zāģēto zaru vietās veidojas arī dobumi. Virs zāģējuma vietām ~5m augstumā attīstās stresa zari, kas veido vainaga turpinājumu uz stumbra. Vainags kupls, vispusēji attīstīts.	Viens stumbrs no zemes. Kupls, harmoniski veidojies vainags. Veikta pareiza vainaga pacelšana, zāģējuma vietas aizaugušas.	Viens stumbrs no zemes. Kupls, harmoniski veidojies vainags. Veikta vainaga pacelšana, zāģējuma vietas labi aizaugošanas.	Viens stumbrs no zemes. ~2m augstumā sadalās divās asīs. Noapaļojies, estētisks vainags. Nokarens zarojums.	Viens stumbrs no zemes. Stumbrā attīstās trupe. Veikta vainaga pacelšana - apzāģēti liela izmēra skeletzari. Rētas nav aizaugušas. Trupe attīstās no zāģējuma rētām. Plaši zarots vainags. Vainaga lejasdaļā neliela izmēra sausi zari.

vērtīgs 7	vērtīgs 8	ļoti vērtīgs 8	vērtīgs 8	ļoti vērtīgs 6
Ieteikumi un kopšanas darbu prioritāte	Vispārēja vainaga sakopšana.	Jauna koka vainaga veidošana.	Vainaga pacelšana brauktuves pusē, vainaga retināšana.	Jauna koka vainaga veidošana. Vēlama vainaga pacelšana brauktuves pusē. Saīsināt tālāk atvīrztos skeletzarus ietves pusē.	Vispārēja vainaga sakopšana, sauso zaru izzāģēšana.
	Arborista darba stundas: ~3,0	Arborista darba stundas: ~3,0	Arborista darba stundas: ~3,0	Arborista darba stundas: ~3,0	Arborista darba stundas: ~5,0
	A! A B C D	A! A B C D	A! A B C D	A! A B C D	A! A B C D

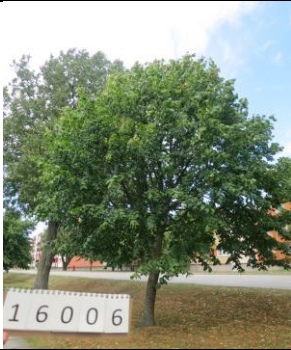
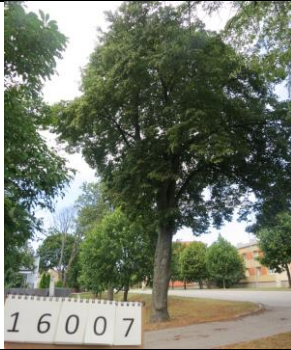
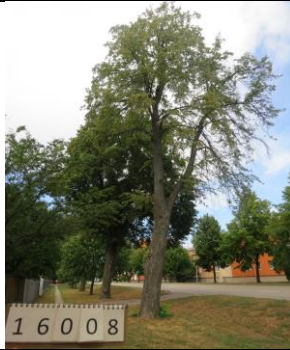
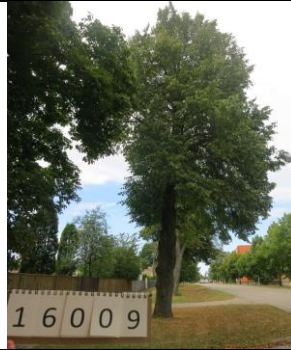
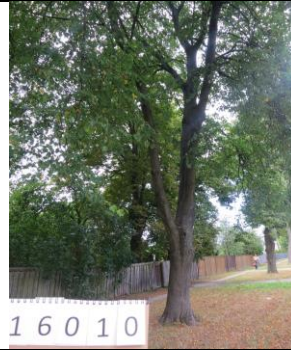
Attēls

N.P.K	21/16006	22/16007	23/16008	24/16009	25/16010
Nosaukums un pamatrādītāji	<i>Tilia platyphyllos</i> platlapu liepa Stumbra apkārtmērs: 0,76m ↑: ~ 9m ↔: ~ 8m Vitalitāte: augsta Vecumposms: V2	<i>Tilia cordata</i> parastā liepa Stumbra apkārtmērs: 1,98m ↑: ~ 19m ↔: ~ 9m Vitalitāte: vidēja Vecumposms: V3	<i>Tilia cordata</i> parastā liepa Stumbra apkārtmērs: 2,16m ↑: ~ 20m ↔: ~ 8m Vitalitāte: zema Vecumposms: V4	<i>Tilia cordata</i> parastā liepa Stumbra apkārtmērs: 2,11m ↑: ~ 20m ↔: ~ 10m Vitalitāte: vidēja Vecumposms: V3	<i>Tilia cordata</i> parastā liepa Stumbra apkārtmērs: 1,89m ↑: ~ 17m ↔: ~ 10m Vitalitāte: vidēja Vecumposms: V3
Apraksts	Viens stumbrs no zemes. ~3m augstumā sadalās divās masīvās asīs. Savienojuma vieta nākotnē potenciāli problemātiska. Kupls, jau noapaļojies, plaši zarots vainags. Kokam vairākas galotnes.	Viens stumbrs no zemes. Plaši zarots, harmoniski attīstīts kupolveida vainags. Veido vismaz trīs izteiktas asis. Veikta vainaga pacelšana, atzāģēti samērā lieli skeletzari. Rētas aizaugošanas. Iespējama minimāla truses attīstība stumbkā. ~1m attālumā D virzienā asfaltēta brauktuve, kuras izbūves laikā, iespējams, ir nedaudz traumētas saknes.	Viens stumbrs no zemes. Koks sāk zaudēt dzīvotspēju, iespējams iemesls - augšnes uzbēršana uz sakņu sistēmas. Liela daļa no skeletzariem ir atmiruši, īpaši brauktuves pusē. Kokā ir vārņveidīgo putnu ligzda. Samazināta ainaviskā vērtība.	Viens stumbrs no zemes. Veikta spēcīga vainaga pacelšana - nozāģēti ļoti liela izmēra skeletzari. Koks centies rētas aizaudzēt, izveidojušies dobumi. Stumbkā attīstās trupe. Vainags vienusējs, vērsti A virzienā. R pusē izveidojies liels apjoms stresa zaru, kas attīstījušies pēc vainaga pacelšanas. Kokam potenciāli ekoloģiska koka vērtība; koka dobumi piemēroti mazo dobumperētāju putnu ligzdošanai. Sakņu zonā atrodas kanalizācijas aka.	Viens stumbrs no zemes. Vainagu veido trīs izteiktas asis; pirmā ass atdalās ~4m augstumā, otrā - ~5m augstumā, trešā saglabājas visa koka garumā. Kupls, harmoniski zarots vainags. Nedaudz atmirušu skeletzaru gaismas deficīta dēļ.

vērtīgs 8	izcils 6	mazvērtīgs 4	ļoti vērtīgs 6	ļoti vērtīgs 8
Ieteikumi un kopšanas darbu prioritāte	Jauna koka vainaga veidošana.	Vispārēja vainaga sakopšana, sauso zaru izzāģēšana.	Ieteicama koka nozāģēšana un jauna koka iestādīšana vietā. Ilgtermiņā koka saglabāšana ir problemātiska un neattiecināma saglabāšanas mērķus.	Vispārēja vainaga sakopšana, sauso zaru izzāģēšana. Stresa zaru retināšana, atstājot trīs vadošos, kas veidos jaunu vainagu R pusē..	Sauso zaru izzāģēšana.
	Arborista darba stundas: ~3,0	Arborista darba stundas: ~5,0	Arborista darba stundas: ~6,0	Arborista darba stundas: ~5,0	Arborista darba stundas: ~4,0
	A! A B C D	A! A B C D	A! A B C D	A! A B C D	A! A B C D

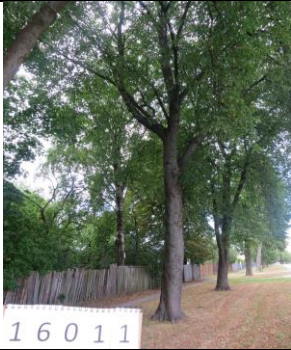
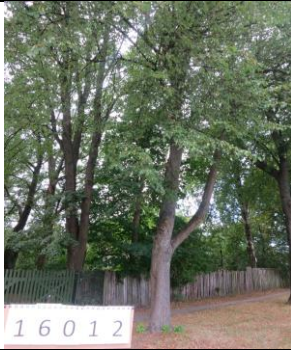
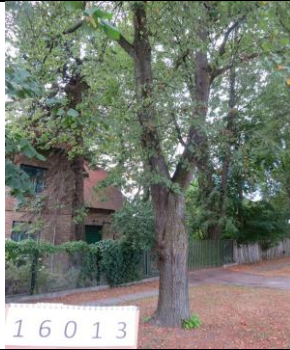
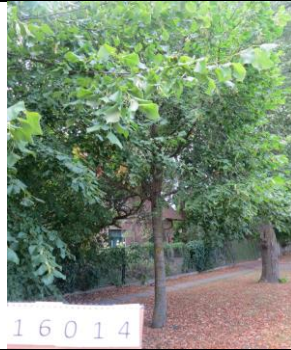
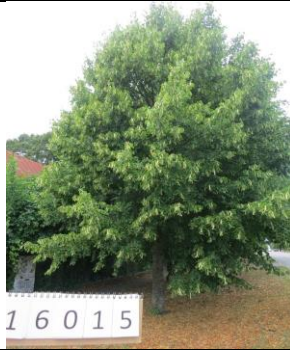
Attēls

N.P.K	26/16011	27/16012	28/16013	29/16014	30/16015
Nosaukums un pamatrādītāji	<i>Tilia cordata</i> parastā liepa Stumbra apkārtmērs: 1,97m ↑: ~ 18m ↔: ~ 11m Vitalitāte: vidēja Vecumposms: V3	<i>Tilia cordata</i> parastā liepa Stumbra apkārtmērs: 1,65m ↑: ~ 17m ↔: ~ 7m Vitalitāte: vidēja Vecumposms: V3	<i>Tilia cordata</i> parastā liepa Stumbra apkārtmērs: 1,85m ↑: ~ 16m ↔: ~ 10m Vitalitāte: zema Vecumposms: V3	<i>Tilia x europaea</i> Holandes liepa Stumbra apkārtmērs: 0,65m ↑: ~ 8m ↔: ~ 6m Vitalitāte: augsta Vecumposms: V2	<i>Tilia x europaea</i> Holandes liepa Stumbra apkārtmērs: 0,80m ↑: ~ 9m ↔: ~ 6m Vitalitāte: augsta Vecumposms: V2
Apraksts	Viens stumbrs no zemes. Vainagu veido trīs izteiktas asis; pirmā ass atdalās ~6m augstumā, otrā - ~7m augstumā. Kupls, harmoniski zarots vainags. Vainags nedaudz iespīests R pusē, kur to noēno blakus augošie koki.	Viens stumbrs no zemes. ~3m augstumā sadalās divās asīs. Ļoti plašs stumbra bojājums, ko mēģina aizaudzēt. Lejasdaļā stumbrs iztrupējies. Atmirstoša centrālā galotne. Vainags vienpusējs, vērsti R virzienā, nomākts no blakus augošajiem kokiem.	Viens stumbrs no zemes. ~3m augstumā sadalās divās asīs. Sadalīšanās vietā audzē reakcijas koksni, vieta potenciāli problemātiska. Veikta vainaga pacelšana, nozāģēti ļoti liela izmēra skeletzari. Rētas aizaugošanas. Stumbrā sākusies trūpes attīstība. Novērojama lapu slimības, vājš lapojums.	Viens stumbrs no zemes. Plaši zarots, kupolveida vainags. Vainagā krusteniskie zari. ~1% no lapu virsmas novērojama lapu slimība, kas liecina par mikroelementu trūkumu.	Viens stumbrs no zemes. Kupls, harmoniski zarots vainags. Vainagā nedaudz neliela izmēra zari.

ļoti vērtīgs 8	vērtīgs 5	vērtīgs 5	vērtīgs 7	vērtīgs 7
Ieteikumi un kopšanas darbu prioritāte	Vainaga pacelšana virs brauktuves. Sauso zaru izzāģēšana.	Sauso zaru izzāģēšana, centrālās galotnes likvidēšana. Vainaga pacelšana virs brauktuves.	Ilgttermiņā koka saglabāšana problemātiska. Īstermiņā rekomendējoša 4t vainaga dinamiskās drošināšanas sistēmas montāža (kopējais garums 3m). Vispārēja vainaga sakopšana, sauso zaru izzāģēšana.	Vainaga pacelšana, vainaga retināšana.	Vainaga pacelšana brauktuves un ietves pusē. Jauna koka vainaga veidošana.
	Arborista darba stundas: ~4,0	Arborista darba stundas: ~5,0	Arborista darba stundas: ~5,0	Arborista darba stundas: ~3,0	Arborista darba stundas: ~4,0
	A! A B C D	A! A B C D	A! A B C D	A! A B C D	A! A B C D

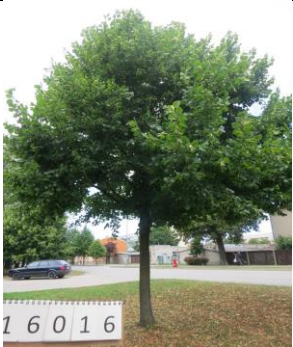
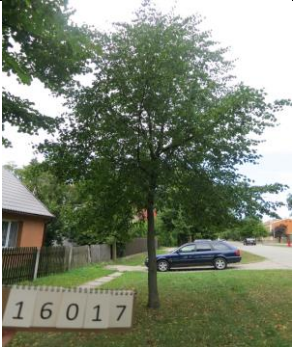
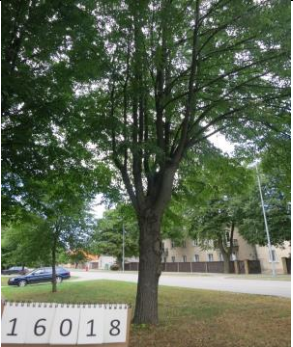
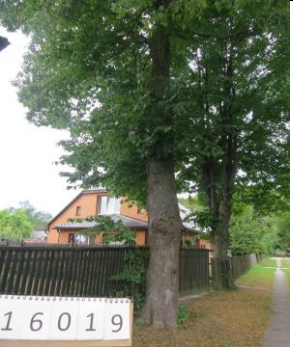
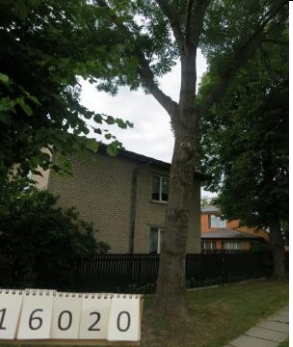
Attēls

N.P.K	31/16016	32/16017	33/16018	34/16019	35/16020
Nosaukums un pamatrādītāji	<i>Tilia x europaea</i> Holandes liepa Stumbra apkārtmērs: 0,73m ↑: ~ 9m ↔: ~ 8m Vitalitāte: augsta Vecumposms: V2	<i>Tilia cordata</i> parastā liepa Stumbra apkārtmērs: 0,55m ↑: ~ 9m ↔: ~ 6m Vitalitāte: vidēja Vecumposms: V2	<i>Tilia cordata</i> parastā liepa Stumbra apkārtmērs: 1,67m ↑: ~ 19m ↔: ~ 8m Vitalitāte: vidēja Vecumposms: V3	<i>Tilia cordata</i> parastā liepa Stumbra apkārtmērs: 1,82m ↑: ~ 20m ↔: ~ 9m Vitalitāte: vidēja Vecumposms: V3	<i>Fraxinus excelsior</i> parastais osis Stumbra apkārtmērs: 1,84m ↑: ~ 22m ↔: ~ 10m Vitalitāte: augsta Vecumposms: V3
Apraksts	Viens stumbrs no zemes. Veikta vainaga pacelšana, rētas aizaugošanas. Kupls, harmoniski zarots kupolveida vainags. Nedaudz atsegtas un mehāniski bojātas saknes.	Viens stumbrs no zemes. Uz stumbra novērojamas iegrimis, kas liecina par minimālu trupes attīstību stumbrā. Trupes rašanās iemesls ir sakņu bojājumi. Sugai raksturīgs, noapaļojies vainags. Veikta vainaga pacelšana, rētas aizaugošanas.	Viens stumbrs no zemes. Koks ir ticis galotņots ~3m augstumā un atkārtoti ~5m augstumā. Pēc pirmās galotņošanas attīstījušās sešas asis. Veikta vainaga pacelšana, apzāģēti apakšējie skeletzari. Zāģēto lielo zaru brūcēs veidojas dobumi. Stumbrā sākusies trupes attīstība. Vainags plašs, biezi zarots; veidojas krusteniskie zari.	Viens stumbrs no zemes. Veikta vainaga pacelšana, rētas aizaugošanas. Stumbra lejasdaļā attīstās stresa zari. Pamatvainags ir kupls, harmoniski zarots. Sakņu zonā ir sēta ar betonētu apmali. Vainagā ir gaismas deficīta dēļ atmiruši zari virs ietves. Koks ir bīstams!*	Viens stumbrs no zemes. ~6m augstumā sadalās trīs masīvās asīs, kas veido vainagu. Ir veikta vainaga pacelšana - apzāģēti liela izmēra skeletzari, rētas aizaugošanas. Nākotnē ļoti iespējama trupes attīstība. Vainagā neliela izmēra sausi zari. Atmiruši zari ar diametru ~2cm atrodas virs ietves. Koks ir bīstams!*

vērtīgs 8	vērtīgs 6	vērtīgs 5	ļoti vērtīgs 7	ļoti vērtīgs 7
Ieteikumi un kopšanas darbu prioritāte	Vainaga pacelšana, retināšana. Jauna koka vainaga veidošana.	Vainaga pacelšana brauktuves un ietves pusē. Jauna koka vainaga veidošana, zaru retināšana.	Vispārēja vainaga sakopšana, retināšana. Vainaga pacelšana brauktuves pusē.	Sauso zaru izzāģēšana, stresa zaru retināšana.	Sauso zaru izzāģēšana.
	Arborista darba stundas: ~3,0	Arborista darba stundas: ~3,0	Arborista darba stundas: ~5,0	Arborista darba stundas: ~4,0	Arborista darba stundas: ~4,0
	A! A B C D	A! A B C D	A! A B C D	A! A B C D	A! A B C D
