<div>ENERGO APGĀDE</div></div>		Būvprojekta pasūtītājs Ventspils brīvostas pārvalde		Pasūtījuma Nr. KP2015/097A-G18p	
				Objekts/Adrese "Durbes ielas pārbūve, Ventspīlī"					
ELT daļas vadītājs		G.Bandenieks		03.2018		Rasējums Luksoforu sistēma. Kustības organizēšanas shēma. Signāļplāns	Stadija	Lapa	Lapa/Lapas
Projektēja		J.Stepečenko		03.2018			BP	ELT-5	5/5
						Mērogs	Reģistrācijas numurs	02-2018

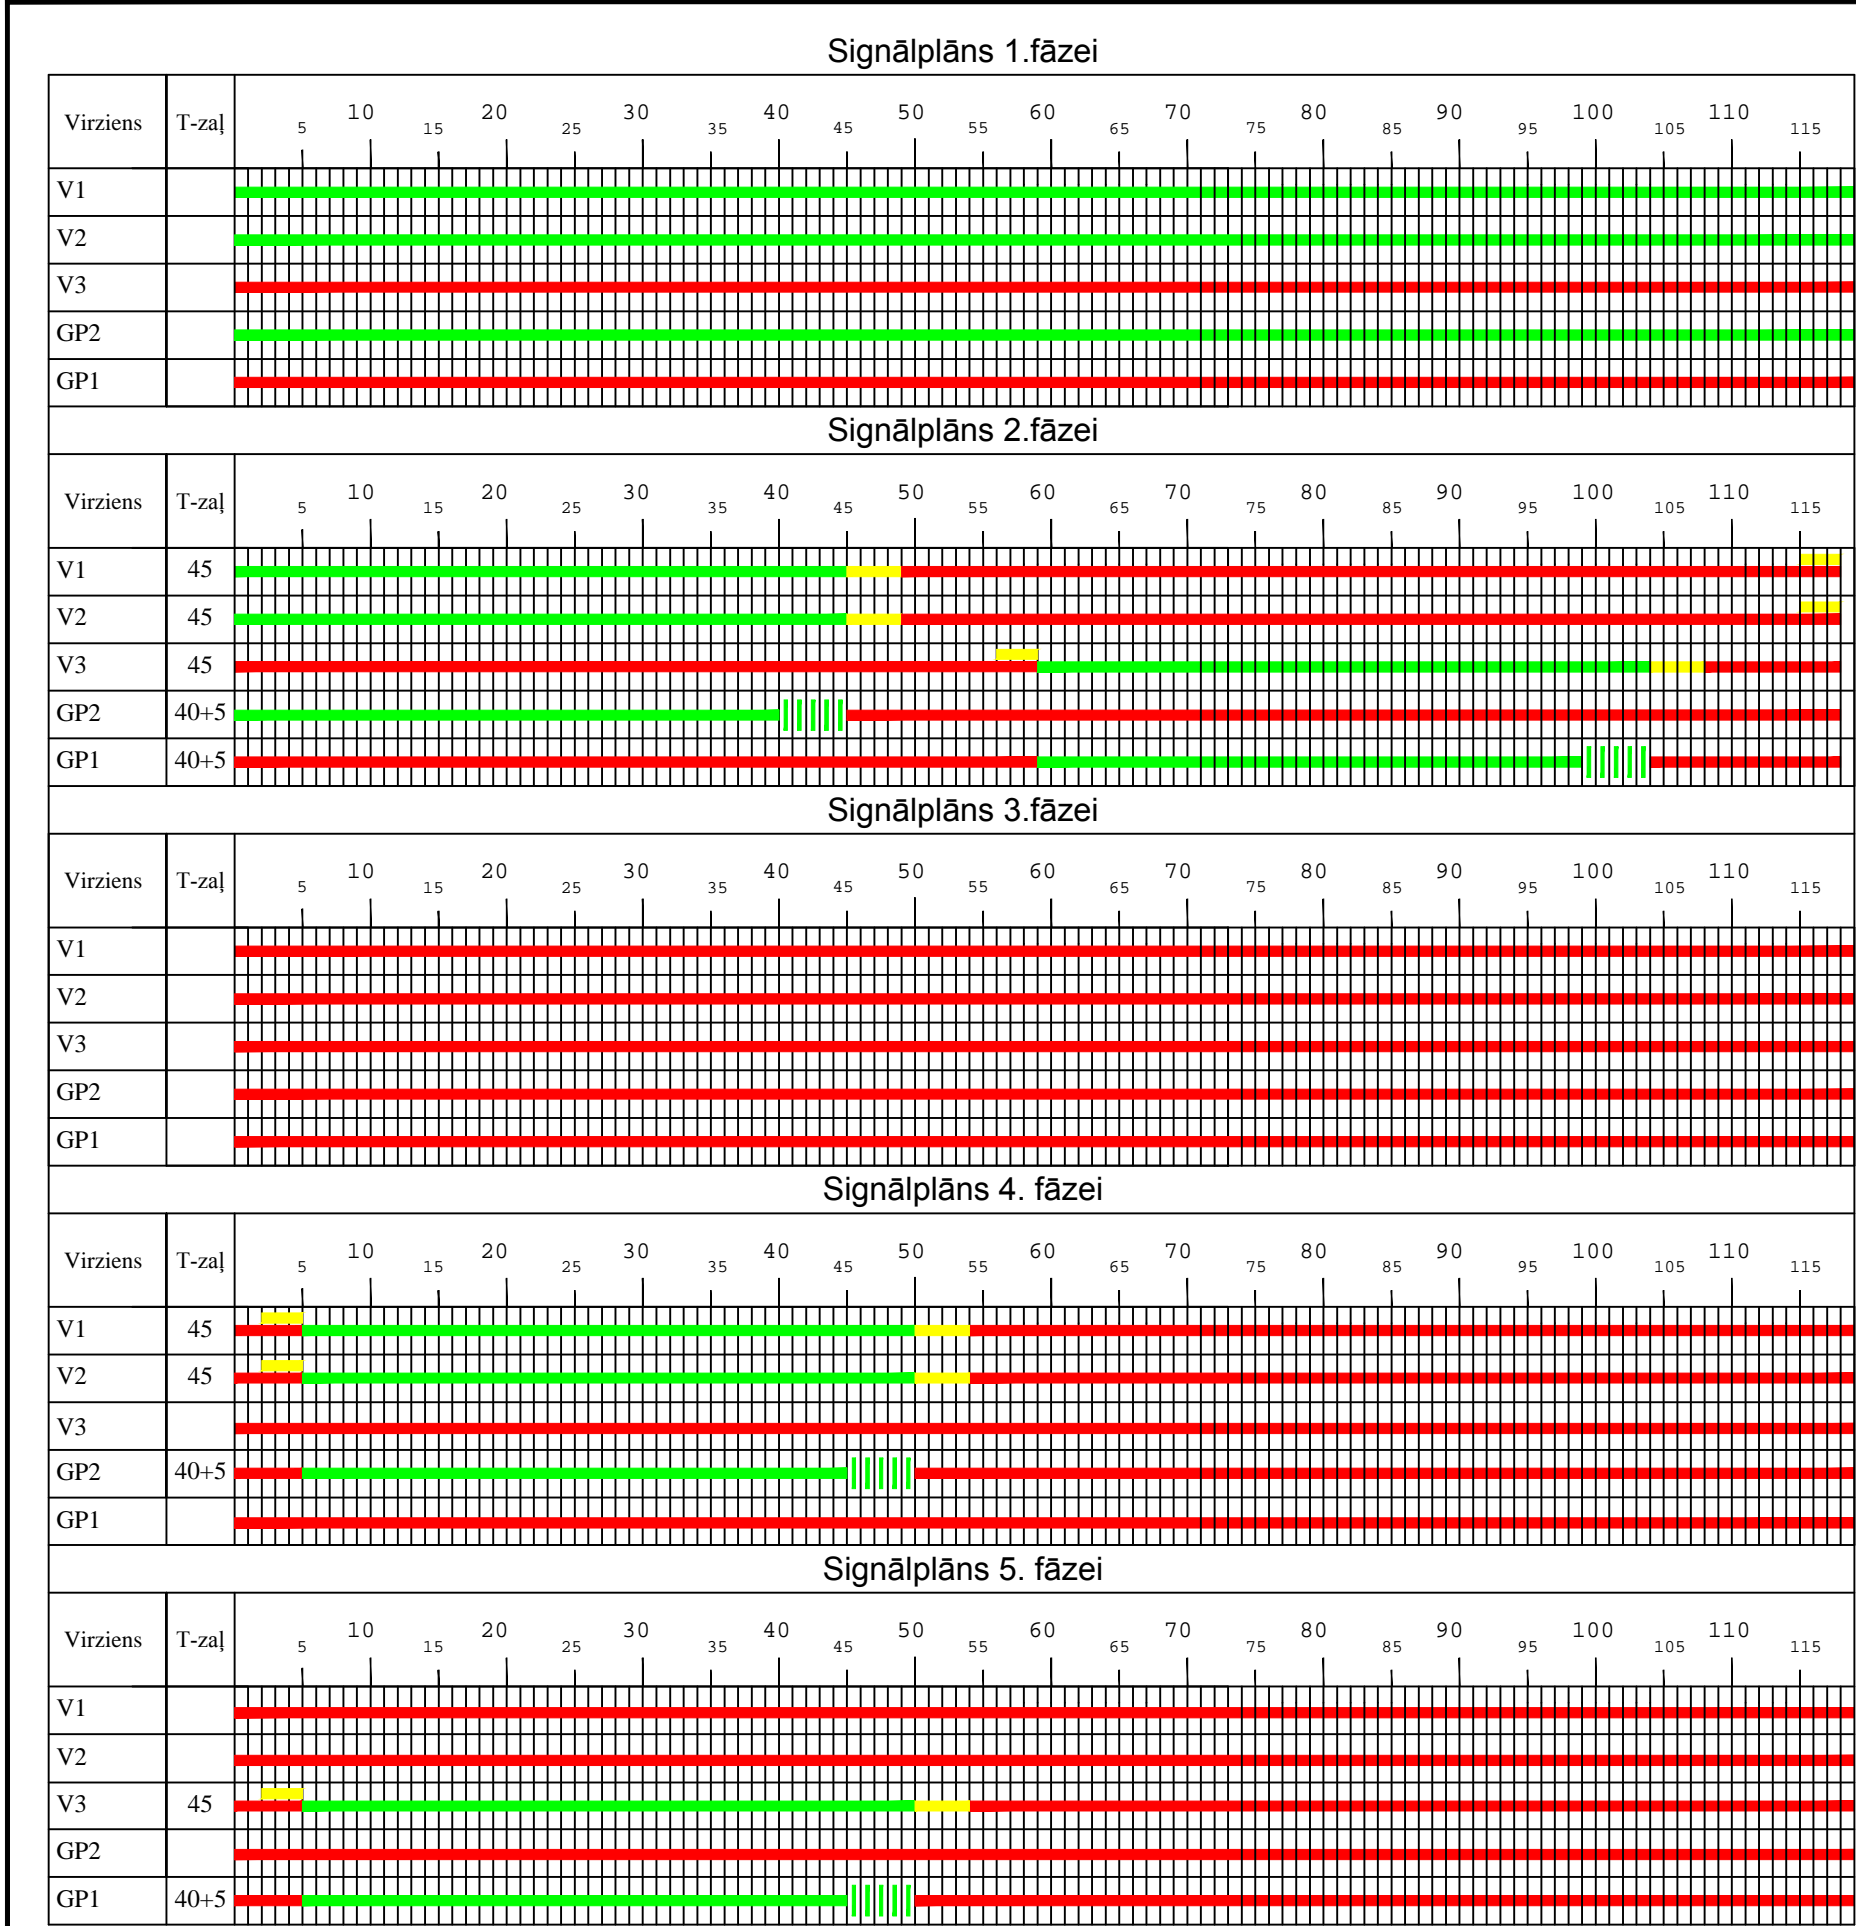
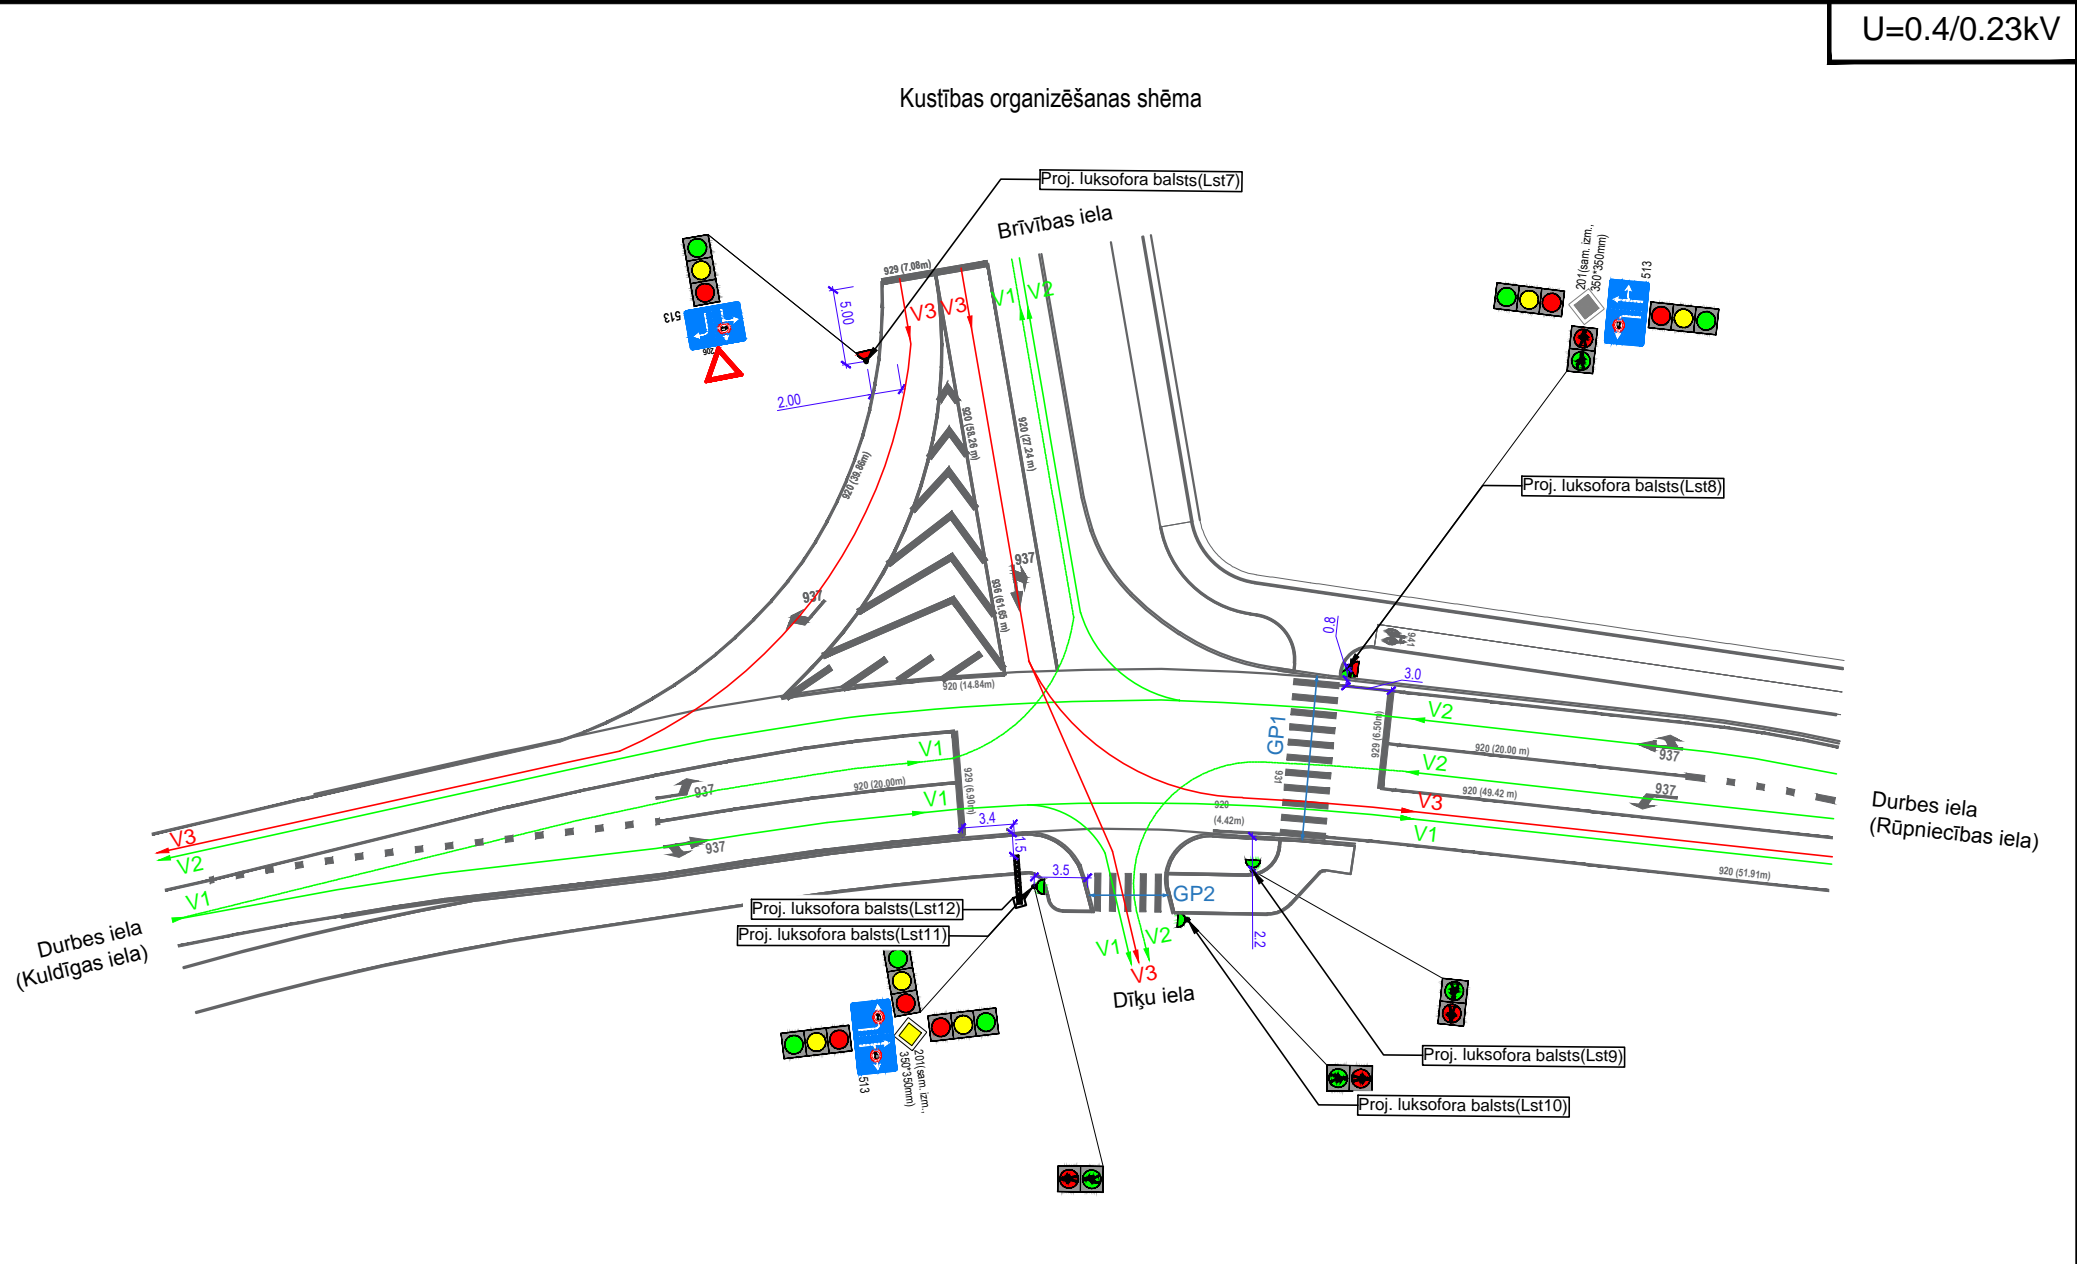
- 1.Fāze - V1; V2; GP2 virzieniem deg "mužīgais zaļais", kāmēr nav nostrādājis videodetektors V3 plūsmai vai nav nostrādājis izsaukums no gājēju vadības pogām GP1 pārējai (Lst8; Lst9 luksoforu balstos)
- 2.Fāze - Ir nostrādājis videodetektors V3 plūsmai(25m) vai izsaukums no gājēju vadības pogām GP1(Lst8; Lst9 luksoforu balstos)
- 3.Fāze - Ieslēdzas nakts režīms "visapkārt sarkans" V1; V2; V3; GP1; GP2 virzieniem
- 4.Fāze - Ir nostrādājis videodetektors V1 vai V2 plūsmai(25m) vai izsaukums no gājēju vadības pogām GP2 pārējai(Lst10; Lst11 luksoforu balstos)
- 5.Fāze - Ir nostrādājis videodetektors V3 plūsmai(25m) vai izsaukums no gājēju vadības pogām GP1 pārējai(Ls8; Lst9 luksoforu balstos)
