<div>EP</div></div>			Būvprojekta pasūtītājs Ventspils brīvostas pārvalde			Pasūtījuma Nr. KP2015/097A-G18p		
			Objekts/Adrese "Durbes ielas pārbūve, Ventspilī"					
ELT daļas vadītājs G.Bandenieks 03.2018			Rasējums Luksoforu sistēma. Kustības organizēšanas shēma. Signāļplāns			Stadija	Lapa	Lapa/Lapas
Projektēja J.Stečenko 03.2018						BP	ELT-5	5/5
			Mērogs	Reģistrācijas numurs 02-2018

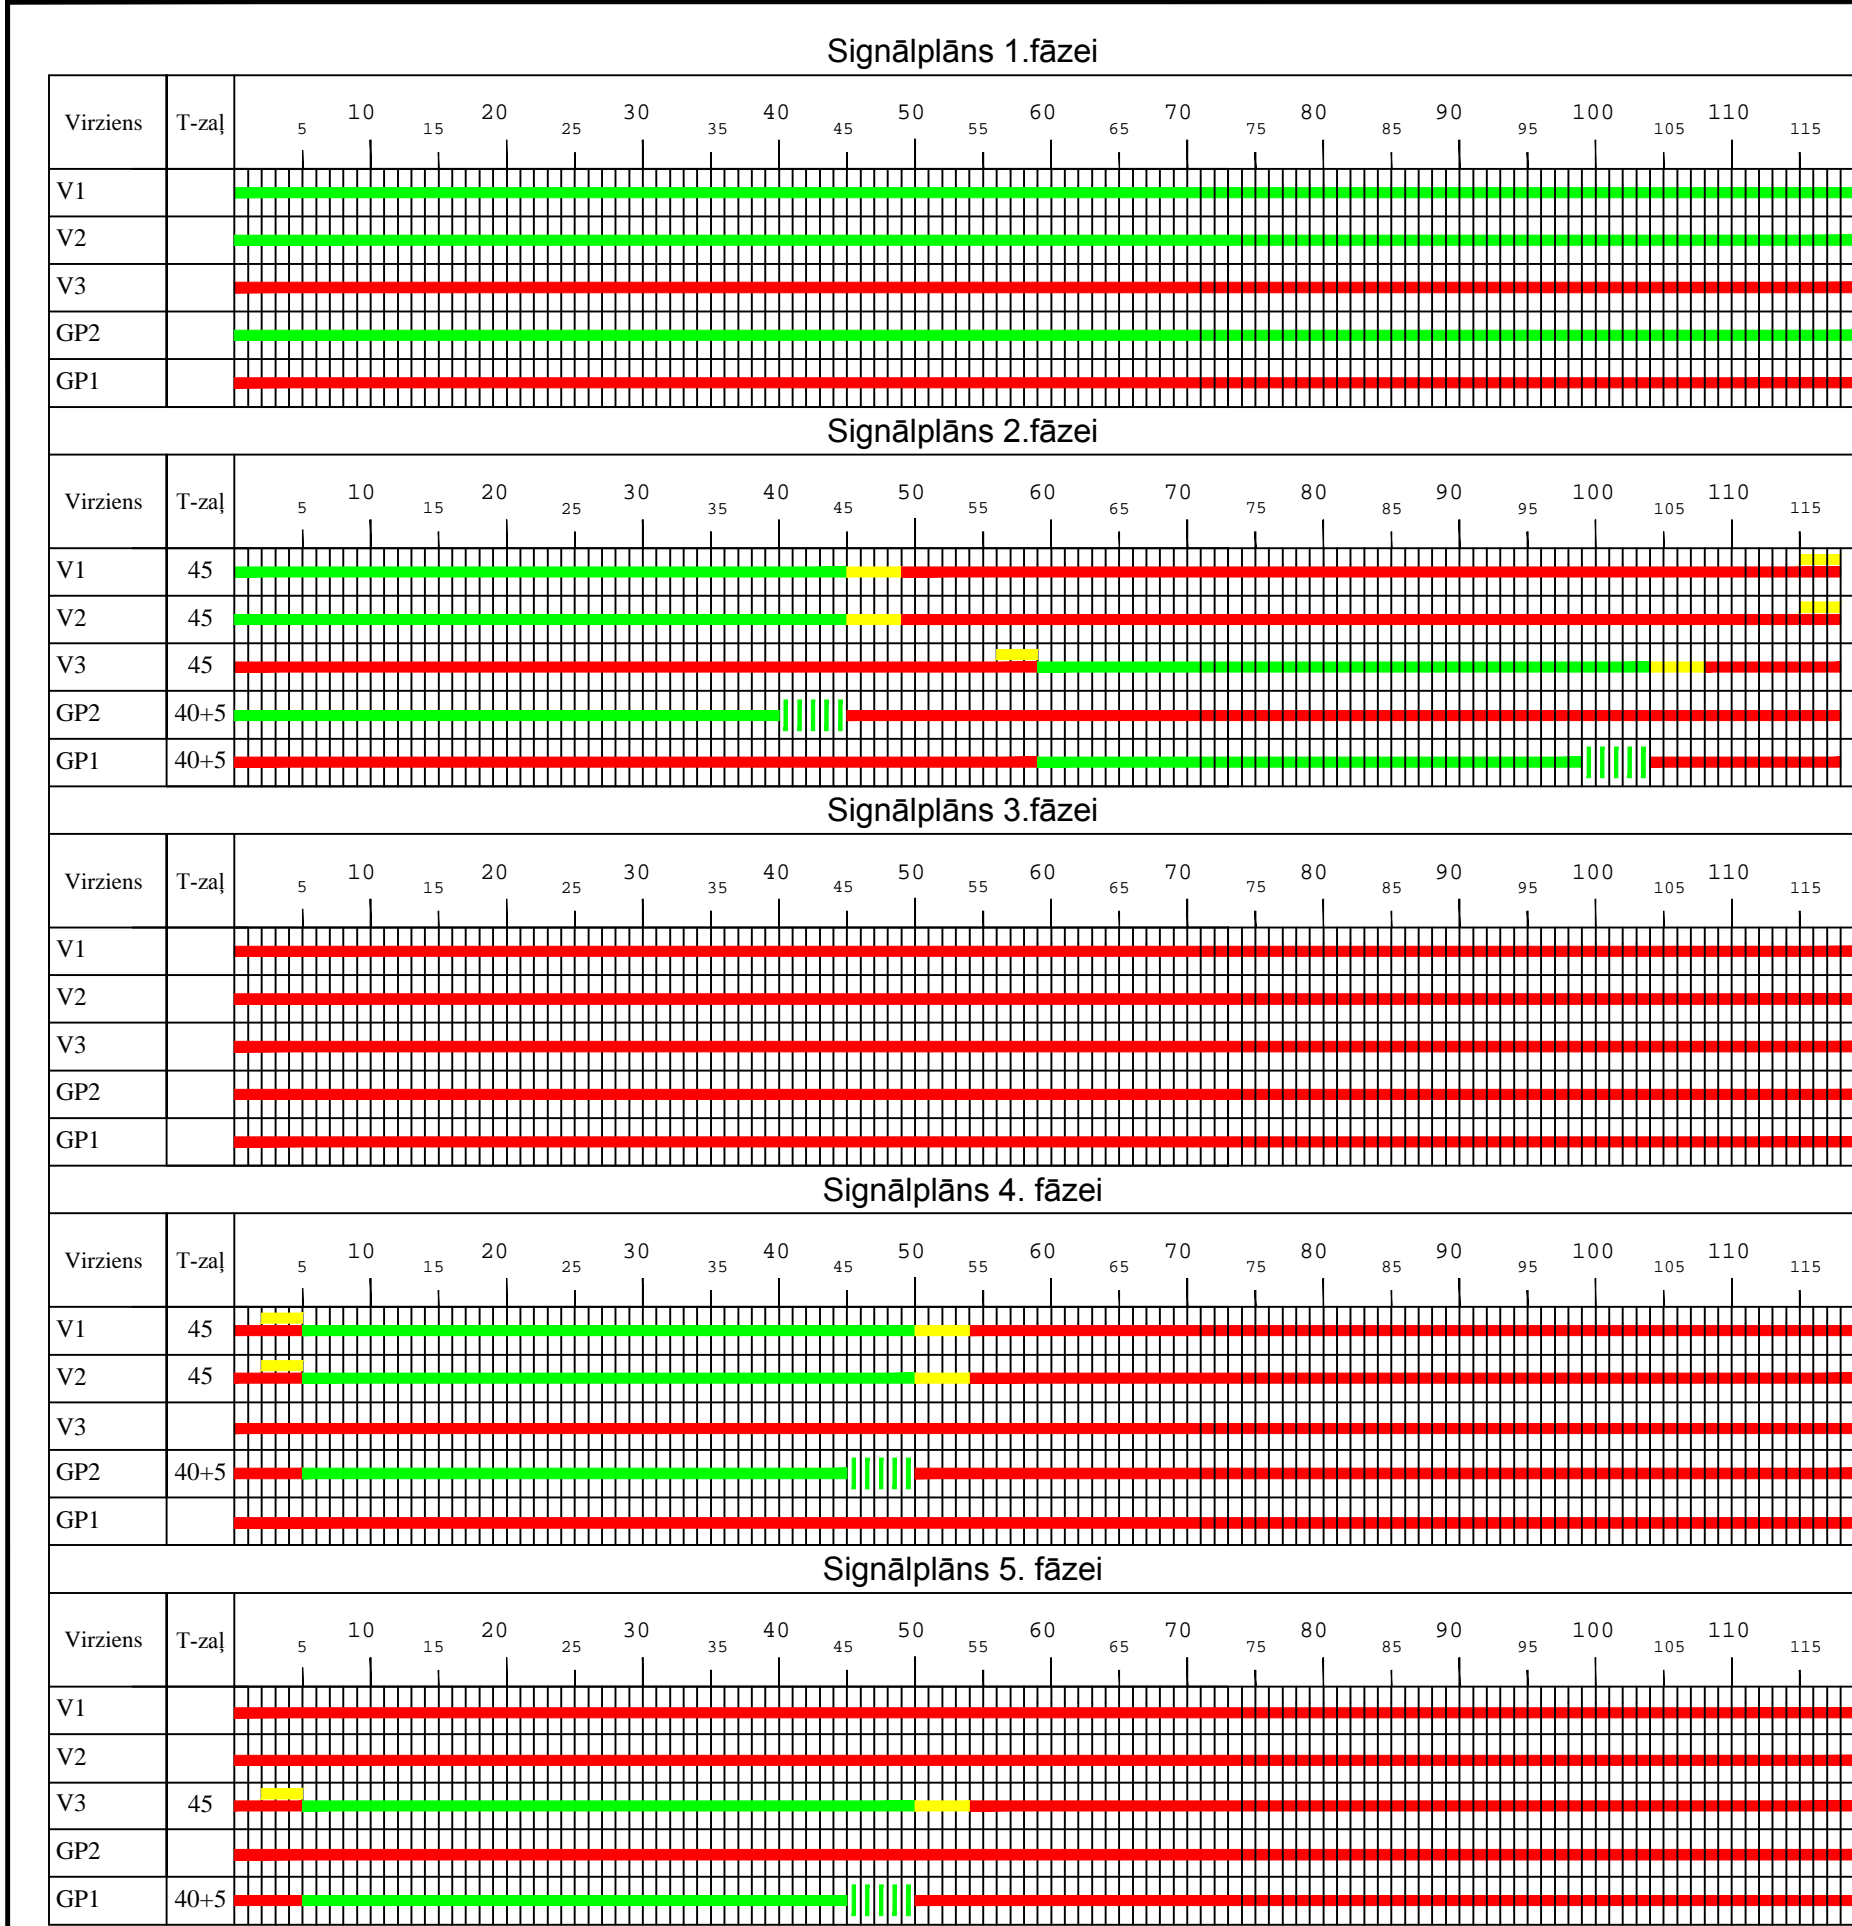
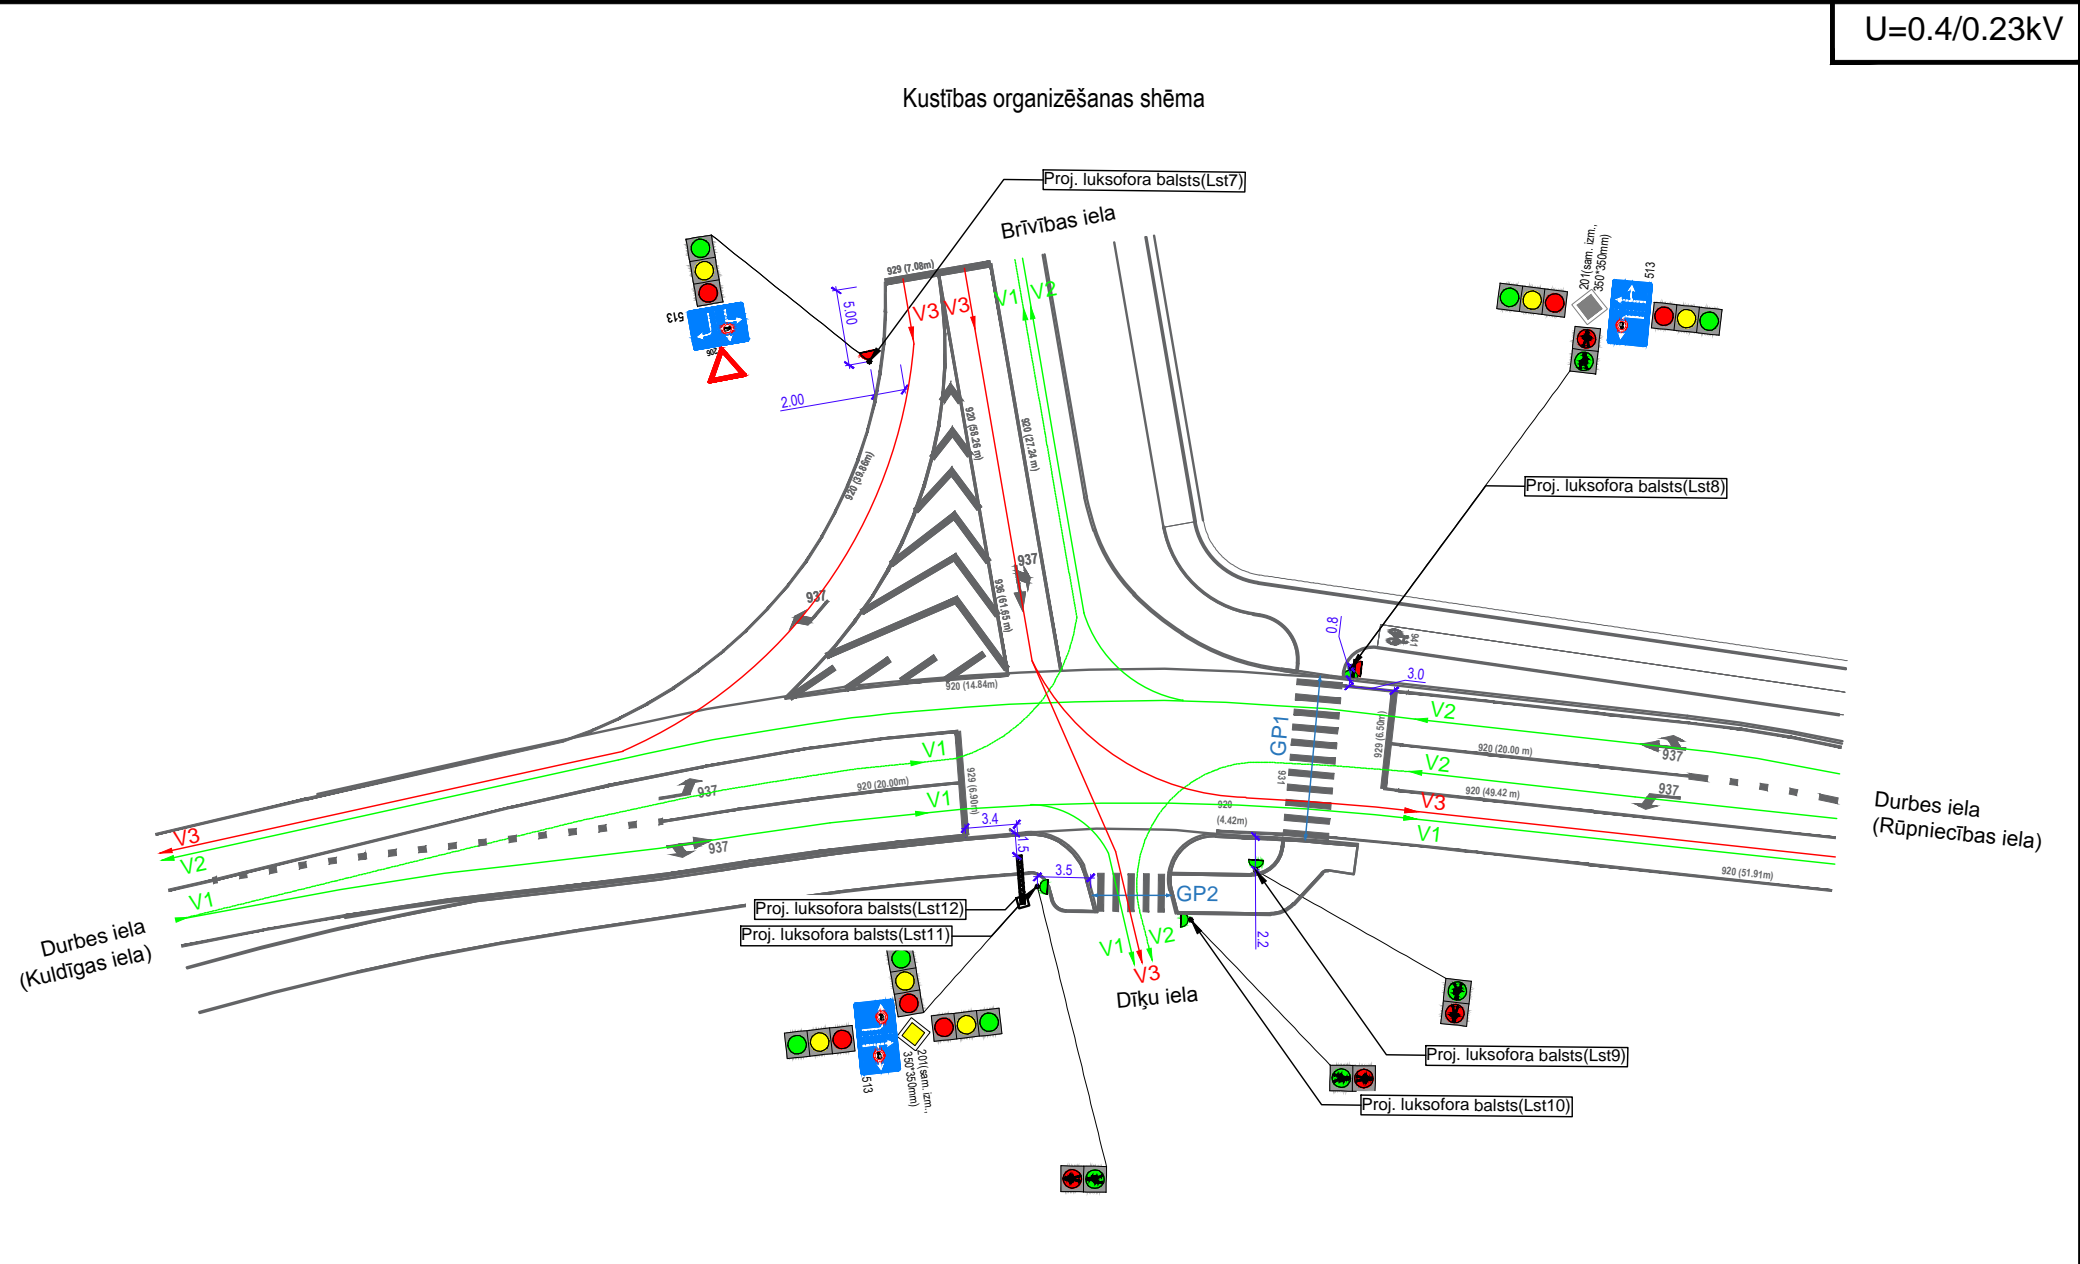
- 1.Fāze - V1; V2; GP2 virzieniem deg "mužīgais zaļais", kāmēr nav nostrādājis videodetektors V3 plūsmai vai nav nostrādājis izsaukums no gājēju vadības pogām GP1 pārējai (Lst8; Lst9 luksoforu balstos)
- 2.Fāze - Ir nostrādājis videodetektors V3 plūsmai(25m) vai izsaukums no gājēju vadības pogām GP1(Lst8; Lst9 luksoforu balstos)
- 3.Fāze - Ieslēdzas nakts režīms "visapkārt sarkans" V1; V2; V3; GP1; GP2 virzieniem
- 4.Fāze - Ir nostrādājis videodetektors V1 vai V2 plūsmai(25m) vai izsaukums no gājēju vadības pogām GP2 pārējai(Lst10; Lst11 luksoforu balstos)
- 5.Fāze - Ir nostrādājis videodetektors V3 plūsmai(25m) vai izsaukums no gājēju vadības pogām GP1 pārējai(Ls8; Lst9 luksoforu balstos)
