CEĻU DROŠĪBAS AUDITA ATZINUMS 06 AD/13-32

Projektēšanas iecerei

**Kustes dambja posmā no Fabrikas ielas līdz pilsētas
robežai rekonstrukcija**

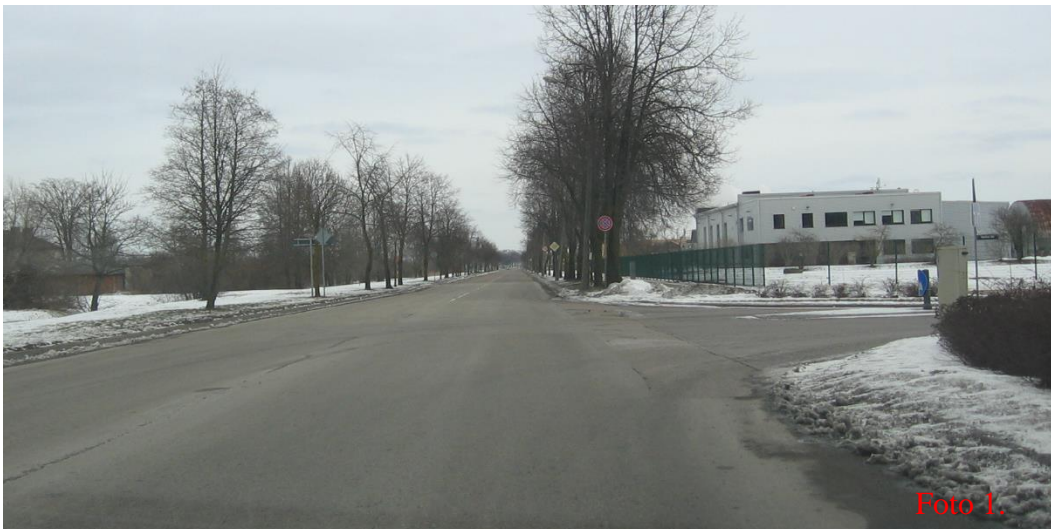
- ▣ Fabrikas ielas pieslēgums ļoti plašs (Foto 1.), Fabrikas ielā pirms krustojuma ar Kustes dambi ir trīs kustības joslas (Foto 2.) – izbraucošajiem ir atsevišķas nogriešanās joslas pa labi un pa kreisi. Šāds risinājums zināmā mērā palielina krustojuma caurlaides spēju, taču ir arī negatīvs moments – transportlīdzeklis, kas gaida kreiso manevru, aizsedz redzamību transportlīdzekļa vadītājam, kas vēlas veikt manevru pa labi.

- Krustojumos ar Robežu un Fabrikas ielām krustojumu pamatshēmu maiņai audita grupa nesaskata vajadzību – krustojumus ieteicams paredzēt T veida ar izceltām satiksmes salīnām mazāksvarīgos krustojuma zaros. Satiksmes salīņas uzskatāmi vadītājam atgādina par braukšanas priekšrocībām un ceļa došanas pienākumu, kā arī atvieglo brauktuves šķērsošanu gājējiem un velosipēdistiem dodot tiem patvērumu.

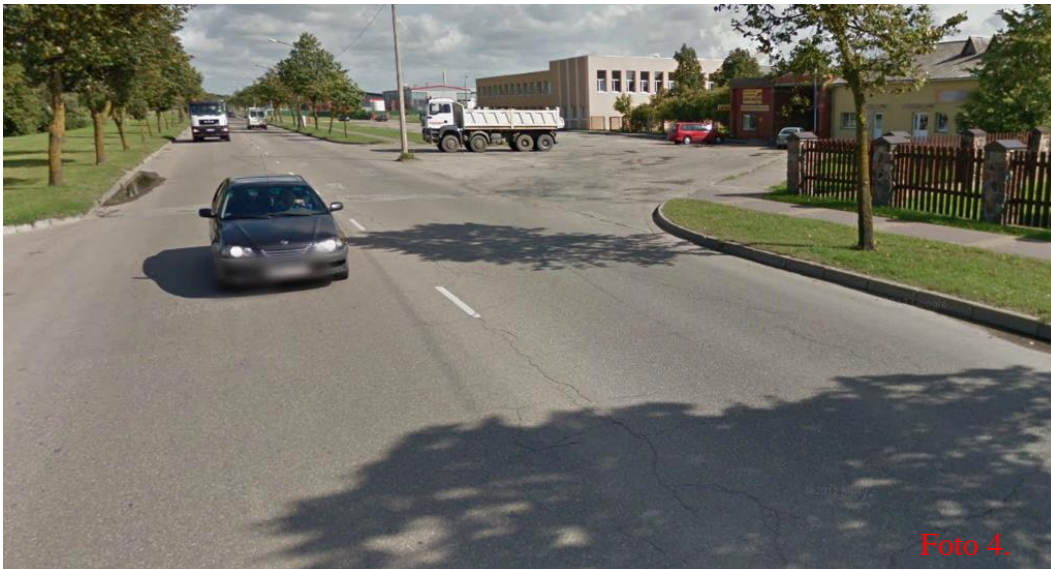
- ❑ Pretī 14. ēkai Kustes dambja labajā pusē ir ļoti plaša iebrauktuve stāvvietā (Foto 4.). Vadītājiem šajā plašajā iebrauktuvē ir grūti noorientēties un ieņemt pareizu stāvokli uz brauktuves. Bez tam

iebrauktuves asfaltētajā zonā atrodas dzelzsbetona
apgaismojuma balsts.

- Esošie dzelzsbetona apgaismojuma balsti nomaināmi pret jauniem.
- Autobusu pieturu paplašinājumi izbūvējami atbilstoši projektējamam ātrumam un LVS 190-8 prasībām.

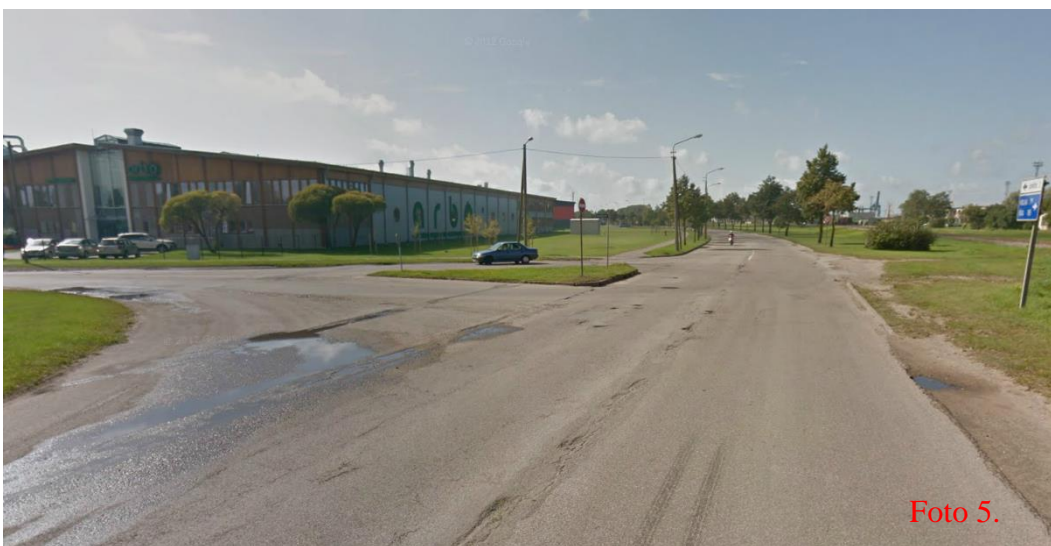
- ❑ Kustes dambja un Robežu ielas krustojums ļoti plašs, Robežu ielā izbūvēta pilienvēda saliņa (Foto 5.). Tuvojoties pa Robežu ielu krustojumam, pirms krustojuma divi transportlīdzekļi var nostāties blakus, tādā veidā aizsedzot redzamību.
- ❑ Kustēs dambja kreisajā malā izbraukāta zaļā zona (Foto 5.), kas liek domāt, ka kravas transportam ir zināmas problēmas pagriezties no Robežu ielas Ventas tilta virzienā.
