CEĻU DROŠĪBAS AUDITA ATZINUMS 06 AD/13-108

Skiču projektam

**Kustes dambja rekonstrukcija posmā no Fabrikas
ielas līdz pilsētas administratīvajai robežai un Robežu iela no
Kustes dambja līdz Mičūrina ielai, Ventspilī**

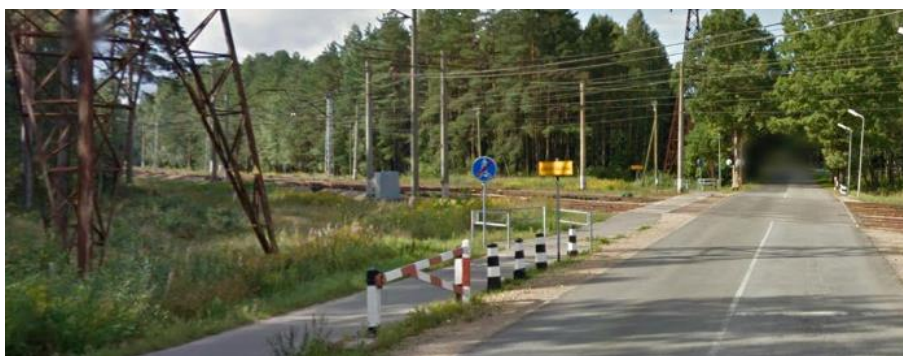
Foto 1. Piemērs no Saulkrastiem.

- Ⓢ Satiksmes organizācijas tehnisko līdzekļu izvietojuma jautājums nav audita 2. (priekšdarbu) stadijas tēma, taču ņemot vērā, ka ceļa zīmes ir uzrādītas, audita grupa izskata iekļauto satiksmes organizāciju.
- Ⓢ Pirms dzelzceļiem gājēju un velosipēdistu celiņš tiek pārtraukts, ir paredzētas gan atbilstošas ceļa zīmes, gan arī brauktuves segums mainīts. Uz celiņa uzstādīts „labirints”, kas gājējiem neļauj dzelzceļu šķērsot nepārliecinoties par dzelzceļa šķērsošanas drošību. Bez šiem minētajiem pasākumiem, ir paredzētas arī 305. ceļa zīmes „Velosipēdiem braukt aizliegts”, kas velosipēdu vadītājus varētu mulsināt. Līdzīga situācija Saulkrastos risināta uzstādot brīdinājuma plakātus (Foto 1.).

- ☒ Ieteicams neparedzēt 305. ceļa zīmes uz gājēju un velosipēdistu celiņa pirms dzelzceļa, tā vietā rekomendējam lietot brīdinošus plakātus (skatīt Foto 1.).
