Pasūtītājs : A/S „VCI”

**Pārskats par ģeotehniskajiem
izpētes darbiem**

Celtnieku ielas rekonstrukcija Ventspils pilsētā

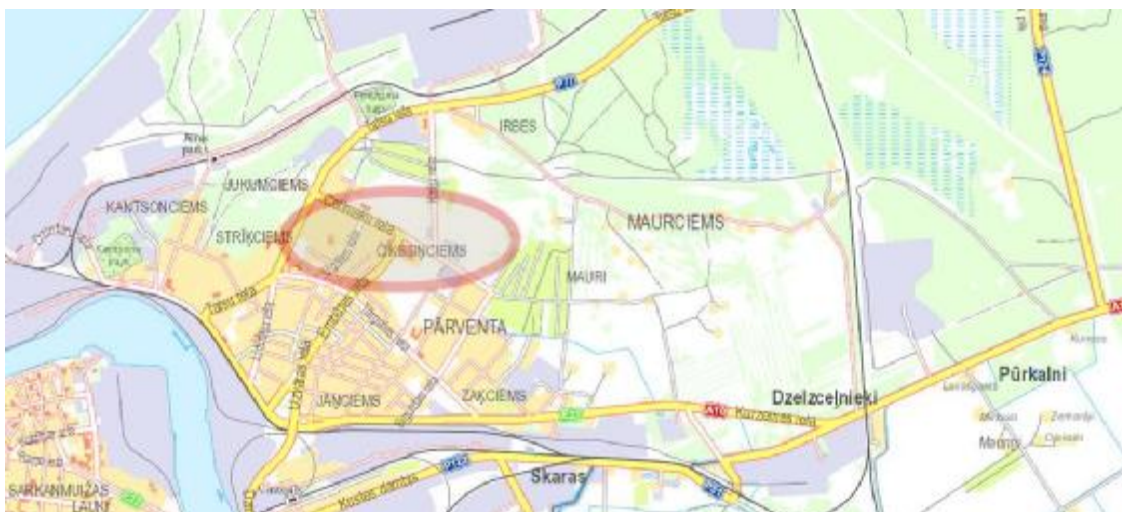
1.att

Rekonstruējamās Celtnieku iela atrodas Ventspils pilsētas Pārventas Z daļā.

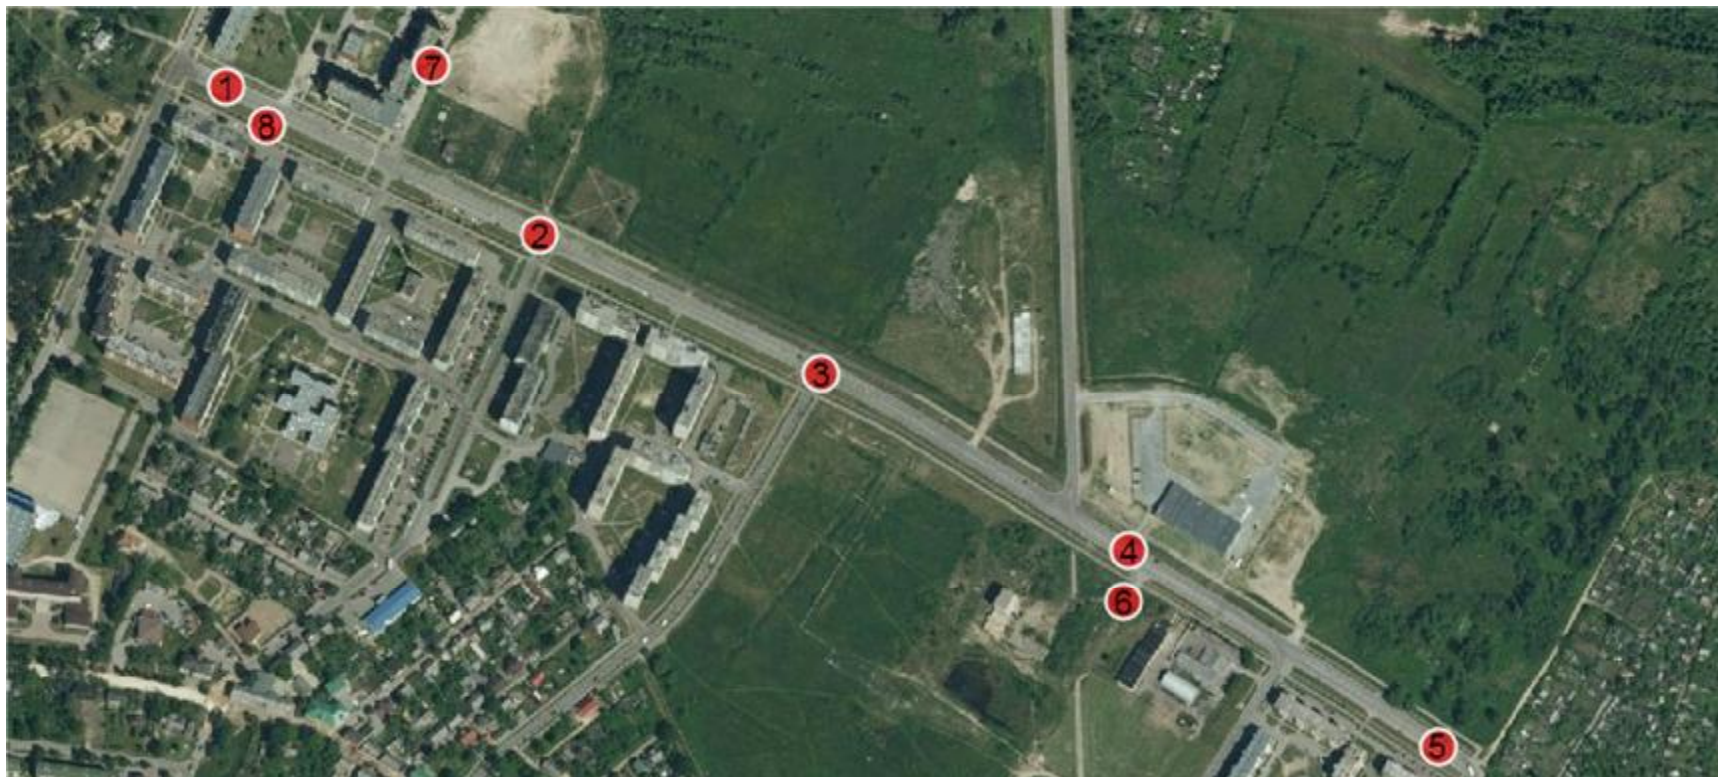
Ģeotehnisko izstrādņu novietojuma shēma (Ģ - 1) Celtnieku iela

Ģeotehnisko urbumu griezumi un to izvietojums parādīts grafiskajā pielikumā Ģ-1.

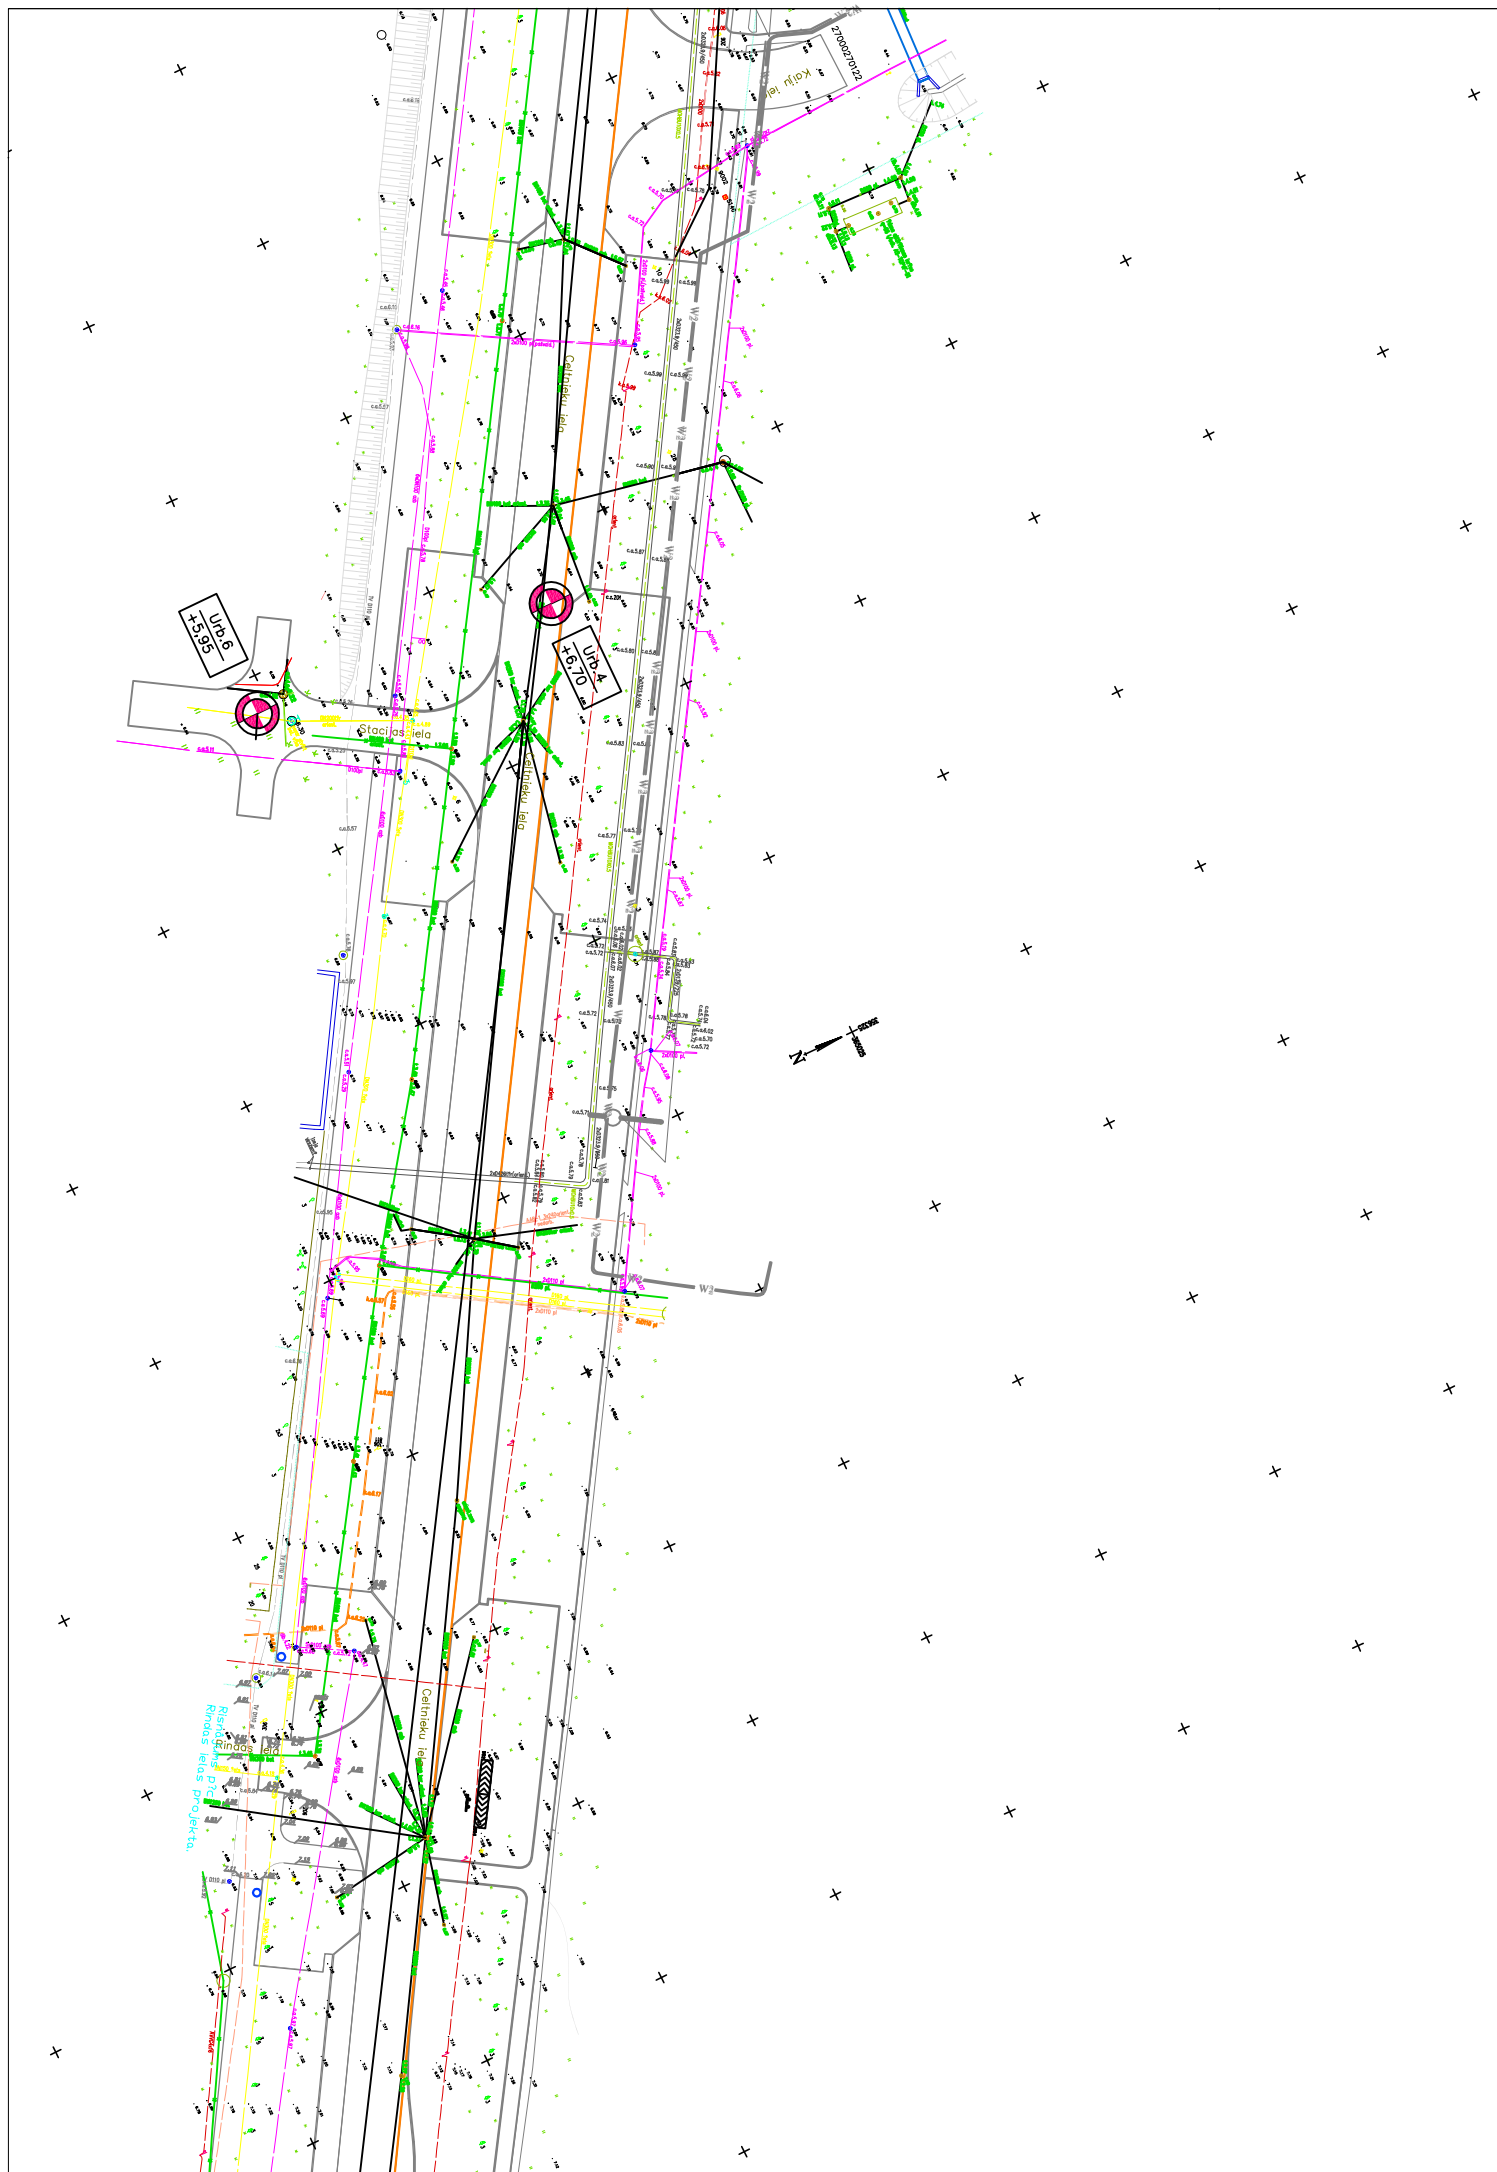
Urbums Nr.1

Urbuma Nr. 1 žurnāls

Novietojums _____ Celtnieku iela
 Absolūtā augstuma atzīme _____ +8,50
 Datums _____ 11.09.2013.gads
 Ūdens līmenis un piemērīšanas datums _____ 1,80 (+6,70) 11.09.2013.gads

| Nr. p.k. | Slāņa Nr. griezumā | Slāņa pamatne | | Slāņa biezums | Grunts apraksts | Ieža stiprība un mitrums |
|---|---|---|---|---|--|---|
| 4 | 1s | 5,80 | 2,70 | 2,32 | Smalka smilts, no 2,20m ar kūdras gabaliņiem, tumši brūna. Organisko vielu saturs 5,1 % līdz 0,50 dziļumam, dziļāk samazinās līdz 2,5 %, intervālā no 1,4 – 2,2 atkal sasniedz 5,6 % | Sablīvētas, mitras no 1,80 m ūdenspiesātināta |
