Projekta Nr. 12-22-HR

Objekta nosaukums: Ventspils brīvostas piestātnes Nr.18 renovācija. Plosta ielā 7, Ventspils. 1.kārta.

Lapas nosaukums: Griezumi 1-1, 3-3

Lapa	Mērogs	Nr.p.k.
HR1-4	M1:25

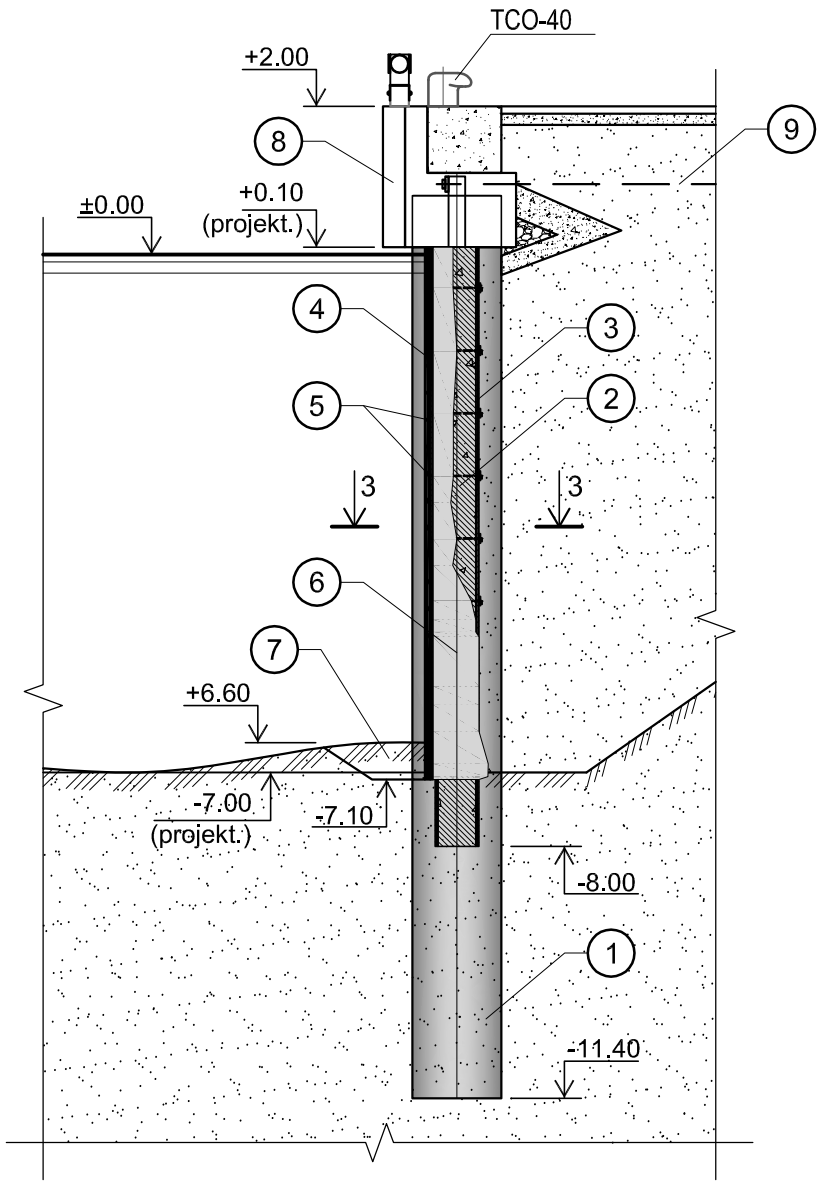
GRIEZUMS 1-1
M1:100

1. Dotajā rasējumā parādīts piestātnes Nr.18 fasādes sienas seglīstu starp čaulpāļiem remonta darbu kontstruktīvais risinājums grunts necaurlaidības atjaunošanai.
2. Metāla vairogs (nenoņemama veidne) tiek izgatavots uz vietas. Izmēri tiek noteikti pēc attālumu izmerīšanas starp čaulpāļiem.
3. Atvērumu urbšana enkuru uzstādīšanai tiek veikta pēc vietu atzīmēšanas. Vietu atzīmēšana tiek veikta pēc projekta stāvoklī novietotā metāla vairoga.
4. Betona C25/30 iepildīšana.
