Projekta Nr. 12-23-HR

Objekta nosaukums: Ventspils brīvostas piestātnes Nr.34 renovācija. Dzintaru iela 78, Ventspils. 2.kārta.

Lapas nosaukums: Pālu Nr.1 un Nr.2 dz/b režģoga remonts. Plāns. Griezums.

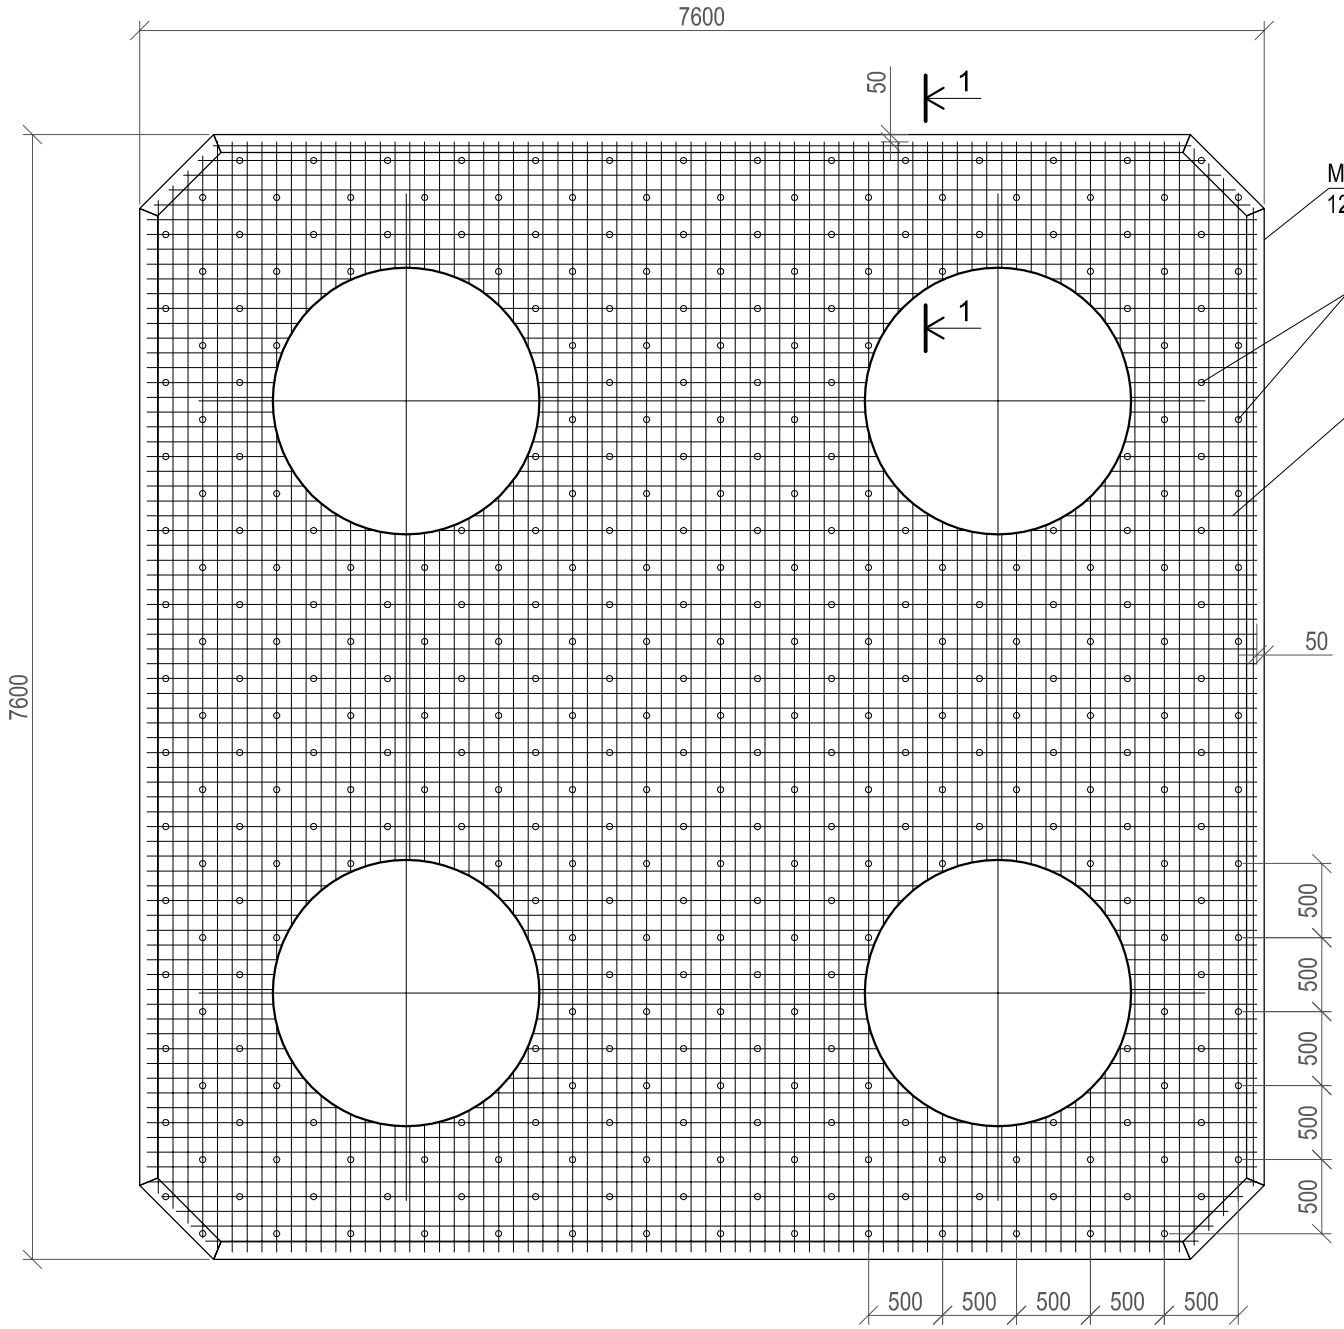
PĀĻU NR.1 UN NR.2 DZ./B REŽĢOGA PLĀNS
M1:50

Dotajā rasējumā parādīts piestātnes Nr.34 pālu Nr.1 un Nr.2 dz./b režģoga remonta kontstruktīvais risinājums.

Pirms torkretēšanas jāveic sekojoši sagatavošanas darbi:
- bojātā, irdena betona izjaukšana bojājumu vietās;
- betona virsmas smilšstrūklošanas attīrīšana;
- armatūras smilšstrūklošanas attīrīšana līdz pakāpei S a 2 ½;
- pretkorozijas pārklājuma („Mapefer 1K" vai analogs) uzklāšana armatūrai.
- cinkotas armatūras sieta uzstādīšana 20mm attālumā no dz./b režģoga virsmas ar iepriekšēju enkuru montāžu;
- adhēzijas gruntējuma („Redisit" vai analogs) uzklāšana uz režģoga virsmas;

Metāla kordona leņķa ierīkošana, piemetinot pie esošā apakšējā metāla kordona leņķa un pretkorozijas pārklājuma uzklāšana:
- cinka gruntējums (Stelpant-PU-Zinc vai analogs), 2 kārtas, katra 80mkm;
- poliuretāna krāsa (Stelpant-PU-Mica HS vai analogs), 1 kārta, 80mkm;
- poliuretāna krāsa (Stelpant-PU-Mica UV vai analogs), 1 kārta, 80mkm;

Kopā 4 kārtas pa 80mkm ar kopējo pārklājuma biezumu 320mkm.
Metāla kordona leņķa ierīkošanu veic pirms adhēzijas gruntējuma uzklāšanas.

Projektā paredzēta "slapjā" torkretēšana.
Torkreta betona („Confix" vai analogs) uzklāšana ar slāni 8cm.
