Projekta Nr. 14–11–HR

Objekta nosaukums: Ventspils brīvostas Ziemeļu mola transporta estakādes atjaunošana. Atjaunošanas 2. un 4. kārtas.

Lapas nosaukums: Fasādes virsma (griezums)

Lapa	Mērogs	Nr.p.k.
HR–14	1:20

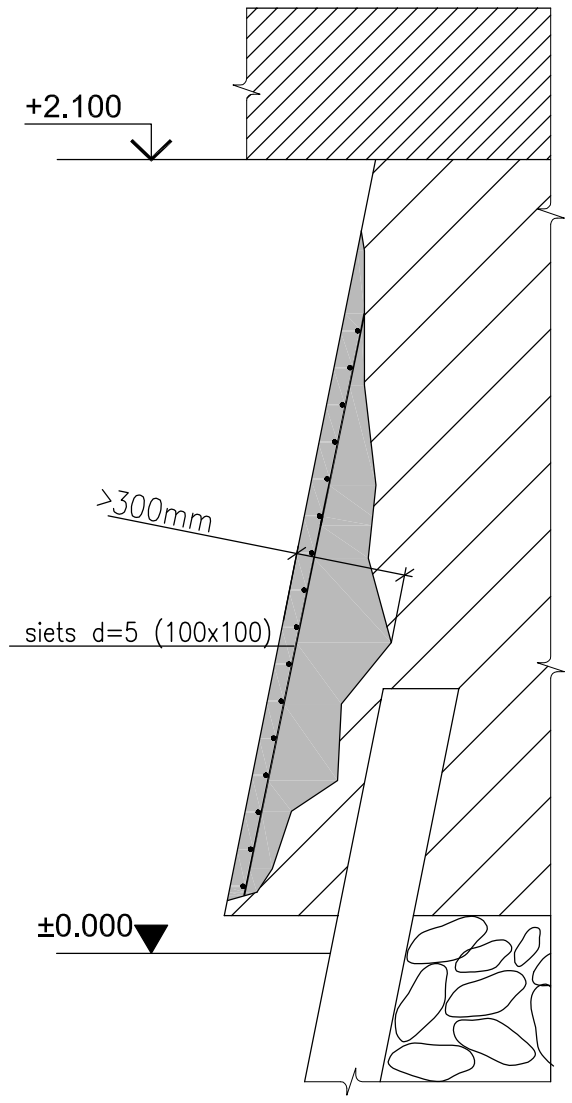
Mezgls "A"
M 1:20

3. bojājumu tips

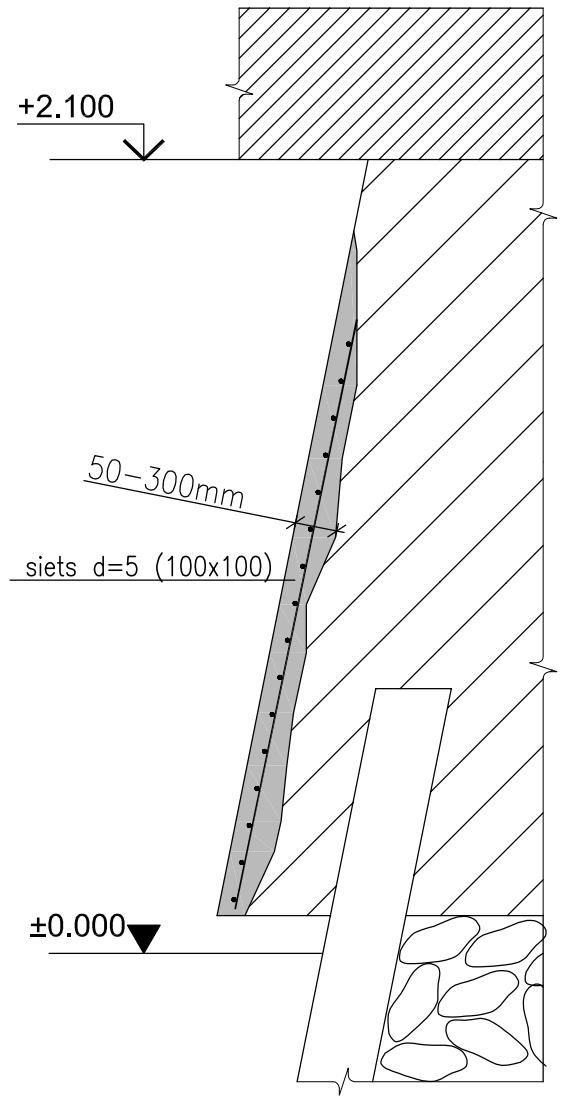
Mezgls "B"
M 1:20

2. bojājumu tips
