Būves ekspertīze un tehniskā apsekošana

Augsto tehnoloģiju parks 1A, Ventspils, Kaiju iela-9.

Pasūtītājs: Ventspils brīvostas pārvalde, Reģistrācijas Nr. 90000284085

Izpildītājs: "SIA BŪVPROCESS", Reģistrācijas Nr. LV40003867098,

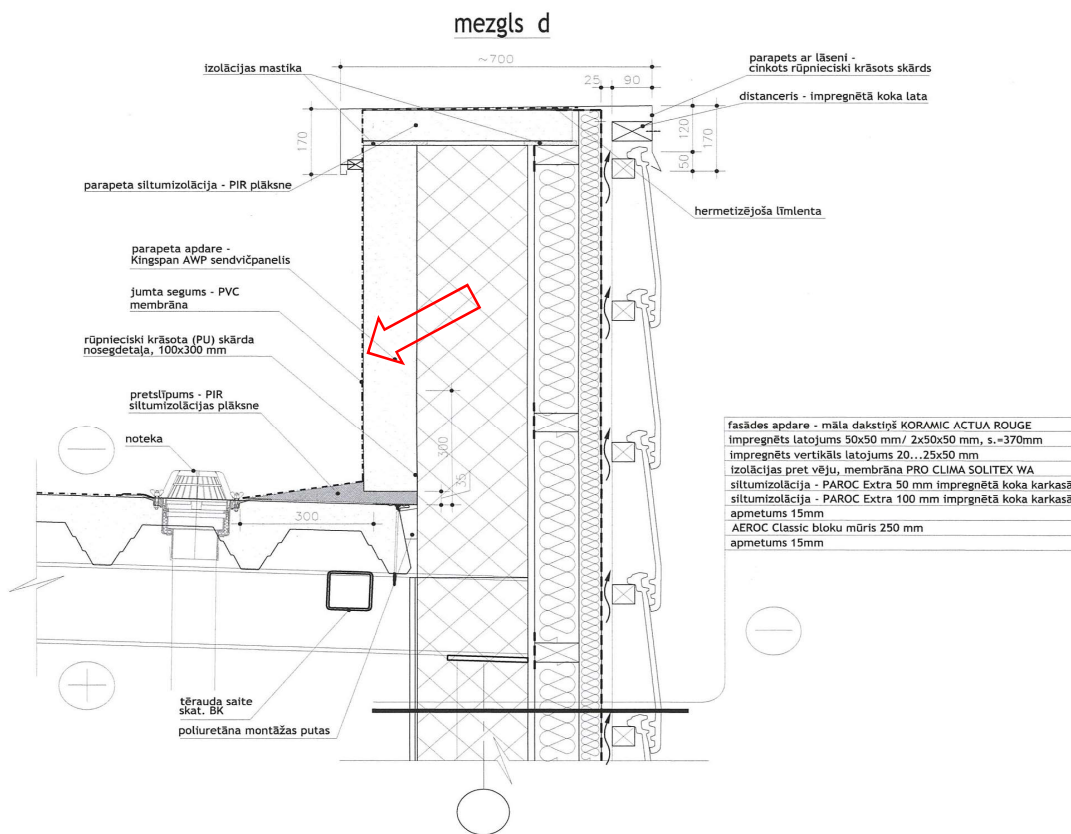
- d) Apsekojot jumtu konstatēts, ka vertikālajā plaknē parapetam PVC membrāna nav blīvi nostiprināta (Pielikuma foto Nr. J-3.2a; J-3.2b) un veidojas viļņveida krokojums - starp sendvičpaneļa metāla virsmu un PVC membrānu. Būvprojekta ARD-202 lapā (mezgls "d") uzrādīts parapeta mezgls un tā izbūve, kā arī Kingspan sendvičpaneļu ražotāja tehniskajā aprakstā atrodama informācija par šādu mezglu izbūvi. Mezgla zīmējumā redzams, ka virs jumta horizontālās plaknes jumta PVC membrānai, pēc tehnoloģijas, jābūt piekausētai vai pielīmētai pie sendvičpaneļa vertikālās metāla virsmas, kas nepieļauj kondensāta veidošanos uz metāla virsmas pie paaugstināta gaisa mitruma un strauji mainīgas diennakts temperatūras.
