*LATVIJAS JŪRAS ADMINISTRĀCIJA*

***VENTSPILS BRĪVOSTAS  
PĀRVALDE***

***VENTSPILS OSTAS  
DIENVIDU MOLS  
PASE***

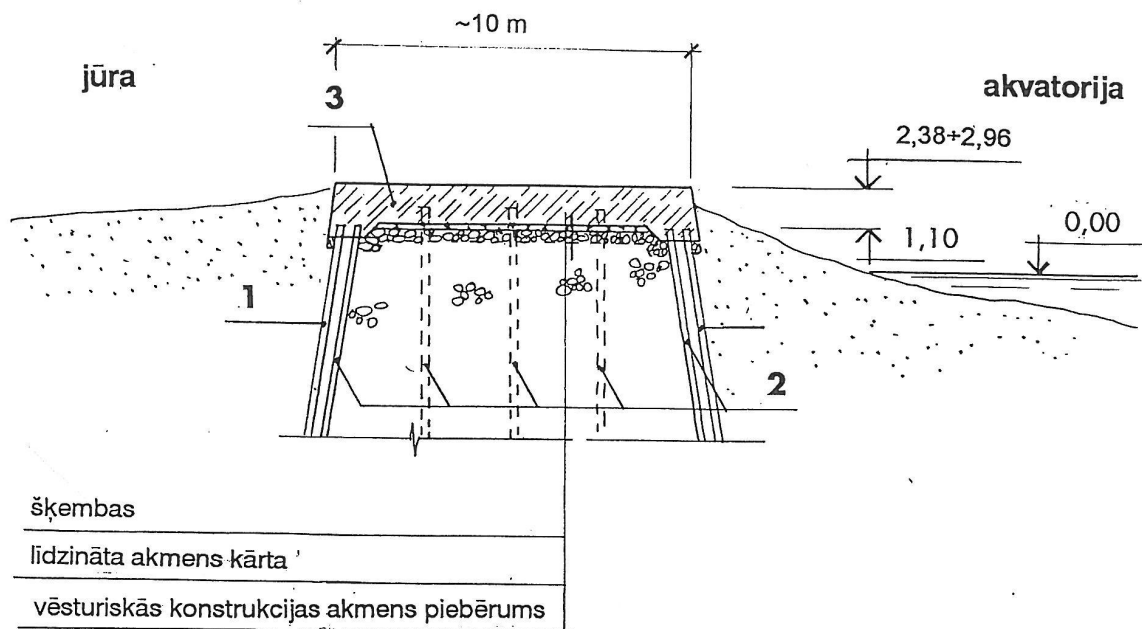
## GRIEZUMS 1 - 1

1. Vēsturiskās konstrukcijas koka pāļu siena (augšdaļa nozāģēta).
2. Vēsturiskās konstrukcijas atsevišķi koka pāļi (augšdaļā aplauzti).
3. 1961.-1965. g. rekonstrukcijas betona virsbūve.

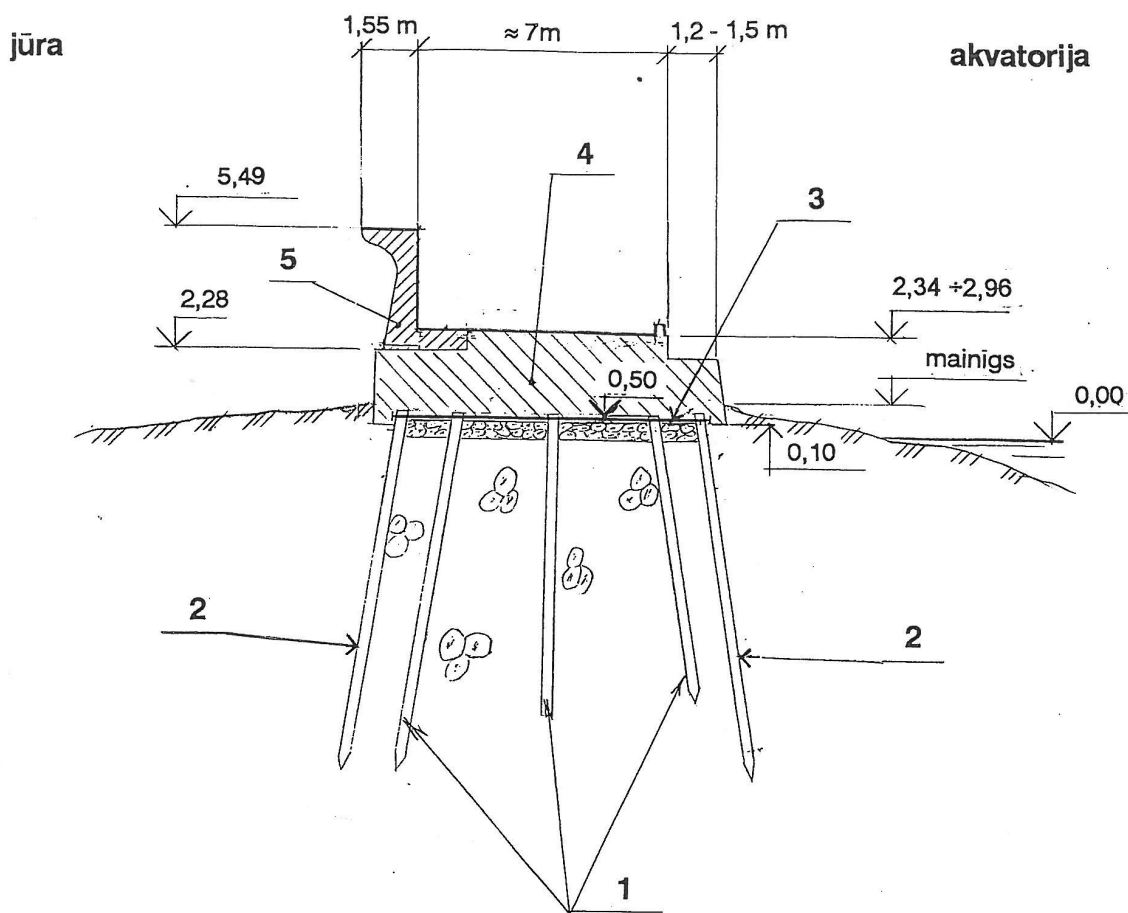
## GRIEZUMS 2 - 2

1. Vēsturiskās konstrukcijas koka pāļu atliekas.
2. Siena no 22 cm koka pāļiem .
3. Metāla enkurstienis Ø 20 mm.
4. Dzelzsbetona virsbūve.
5. Dzelzsbetona viļņu aizsargsiena.

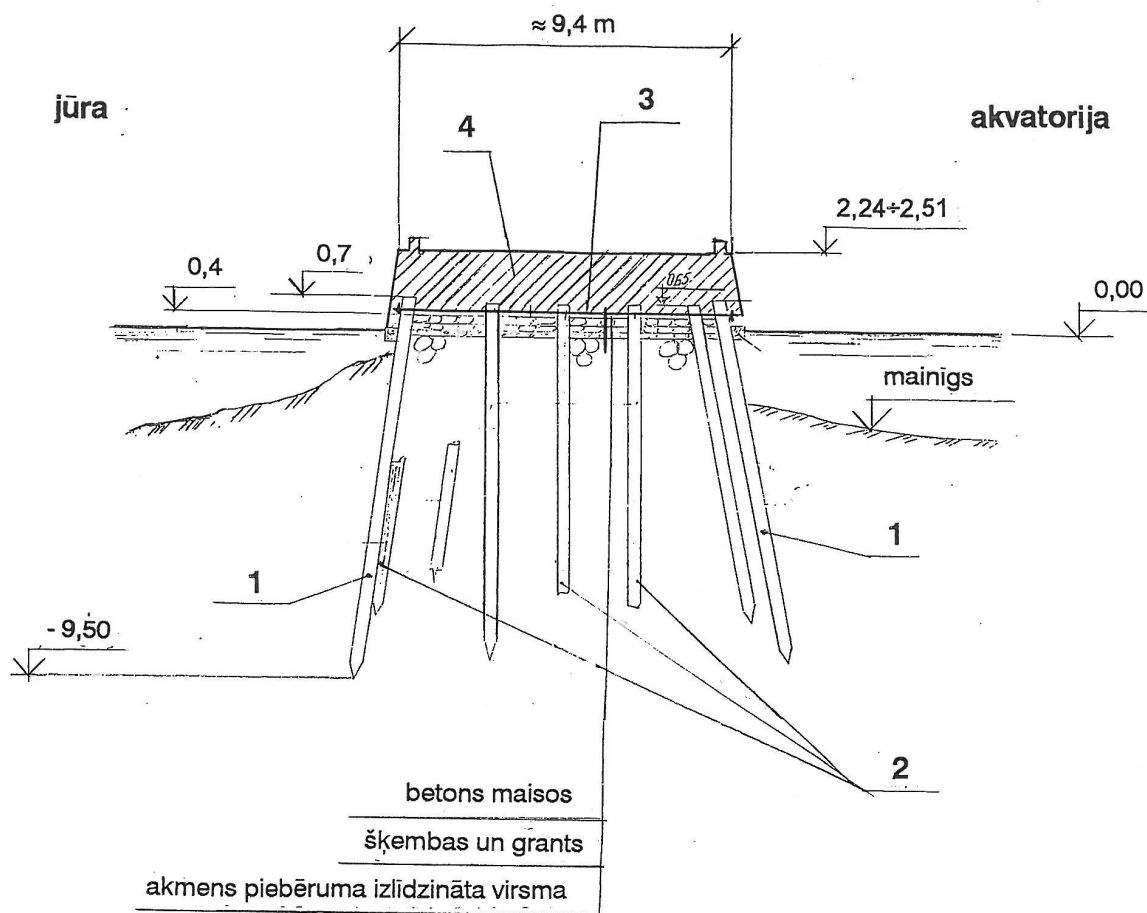
### GRIEZUMS 3 - 3

1. Siena no 22 cm koka pāļiem .
2. Vēsturiskās konstrukcijas koka pāļu atliekas.
3. Metāla enkurstienis.
4. 1961.-65. gg.rekonstrukcijas monolītbetona virsbūve.

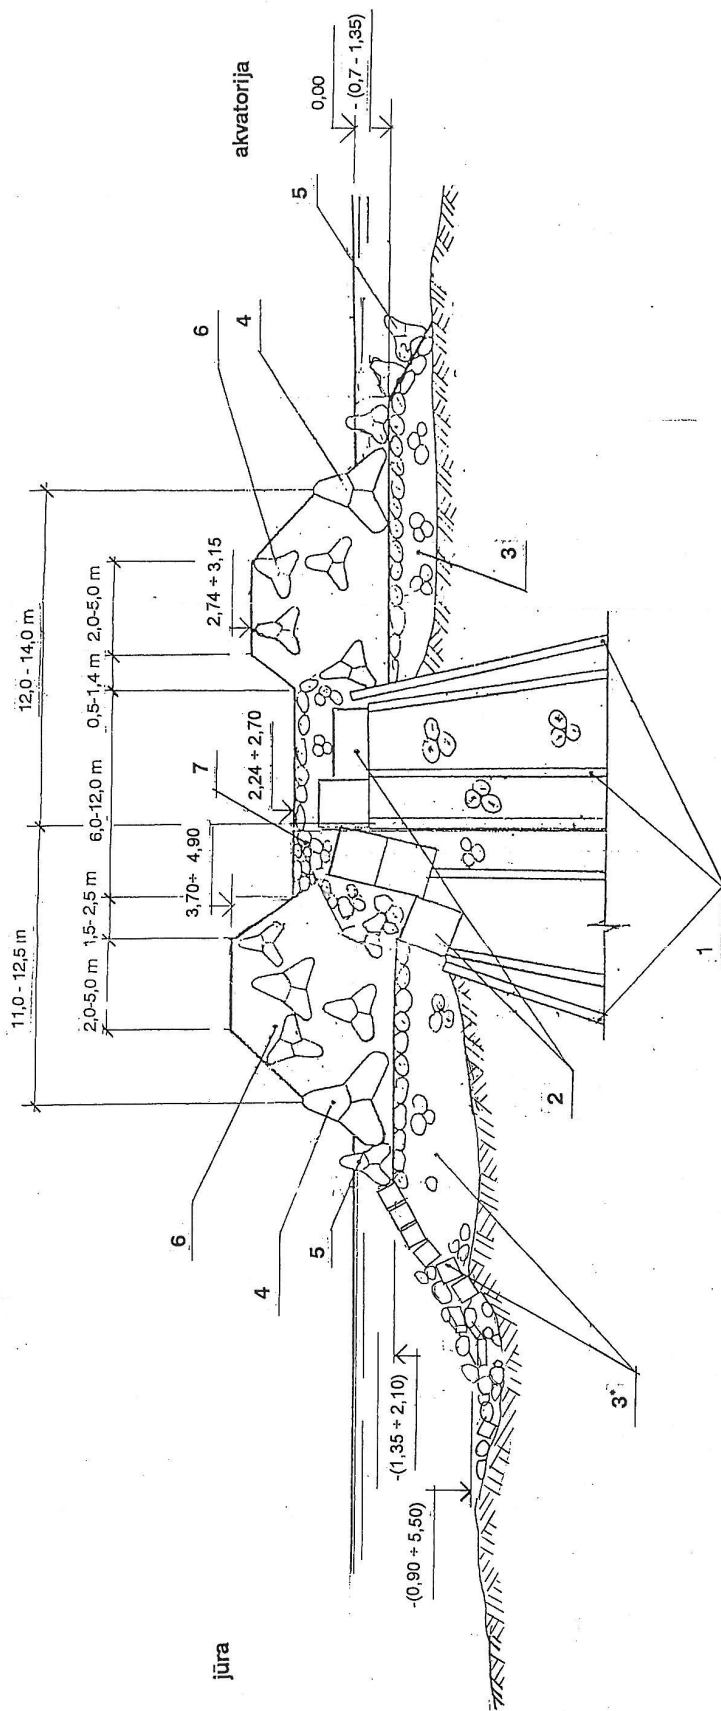
# GRIEZUMS 4 - 4

1. Vēsturiskās konstrukcijas koka pāļu atliekas.
2. Vēlāko virsbūves rekonstrukciju betona masīvi (20-40 t).
3. 1961.-65. gg. rekonstrukcijas aizsargbūvuma pamatne no laukakmeņiem.
- 3\*. 1961.-65. gg. rekonstrukcijas aizsargbūvuma pamatne no laukakmeņiem, papildus pildināta līkādus līdz 1992. gadam ar betona masīviem 0,7x0,7x0,7 kub.m, laukakmeņiem, dzelzsbetona plātnēm un sijām.
4. Atbalsta siena no 13 t tetrapodiem (vietām - 25-40 t betona masīvi).
5. 5 t tetrapodi (salikti).
6. 5 t tetrapodi (samesti).
7. Akmeņu sabērums. Virsma nolīdzināta, spraugas aizpildītas ar šķembām.

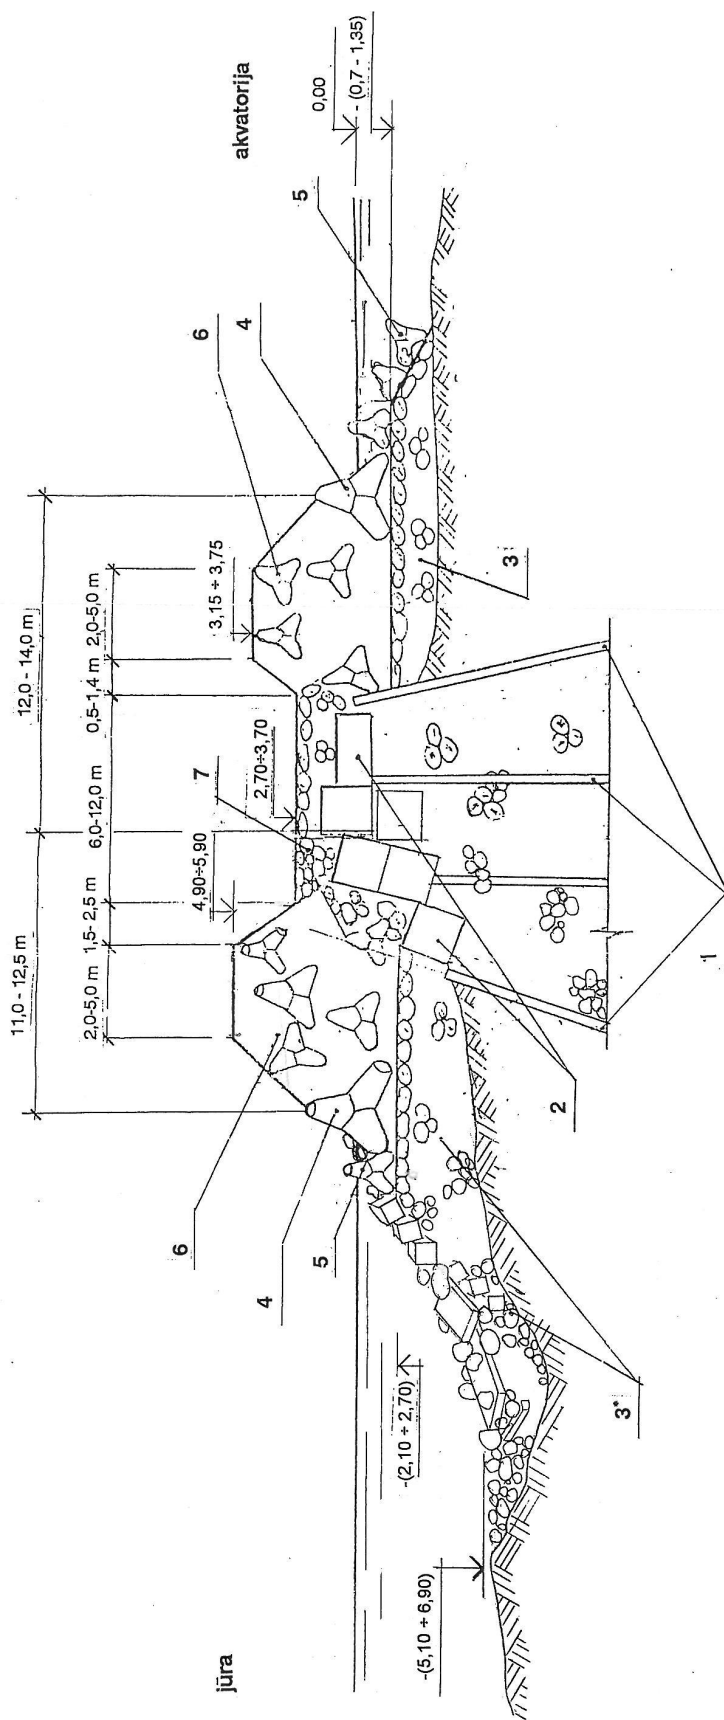
# GRIEZUMS 5 - 5

1. Vēsturiskās konstrukcijas koka pāļu atliekas.
2. Vēlāko virsbūves rekonstrukciju betona masīvi (20-40 t).
3. 1961.-65. gg. rekonstrukcijas aizsargnobbēruma pamatne no laukakmeņiem.
- 3\*. 1961.-65. gg. rekonstrukcijas aizsargnobbēruma pamatne no laukakmeņiem, papildus pildināta ikgadus līdz 1992. gadam ar betona masīviem 0,7x0,7x0,7 kub.m, laukakmeņiem, dzelzsbetona plātnēm un sijām.
4. Atbalsta siēna no 13 t tetrapodiem (vietām - 25-40 t betona masīvi).
5. 5 t tetrapodi (salikti).
6. 5 t tetrapodi (samesti).
7. Akmeņu sabērums. Virsma nolidzināta, spraugas aizpildītas ar šķembām.

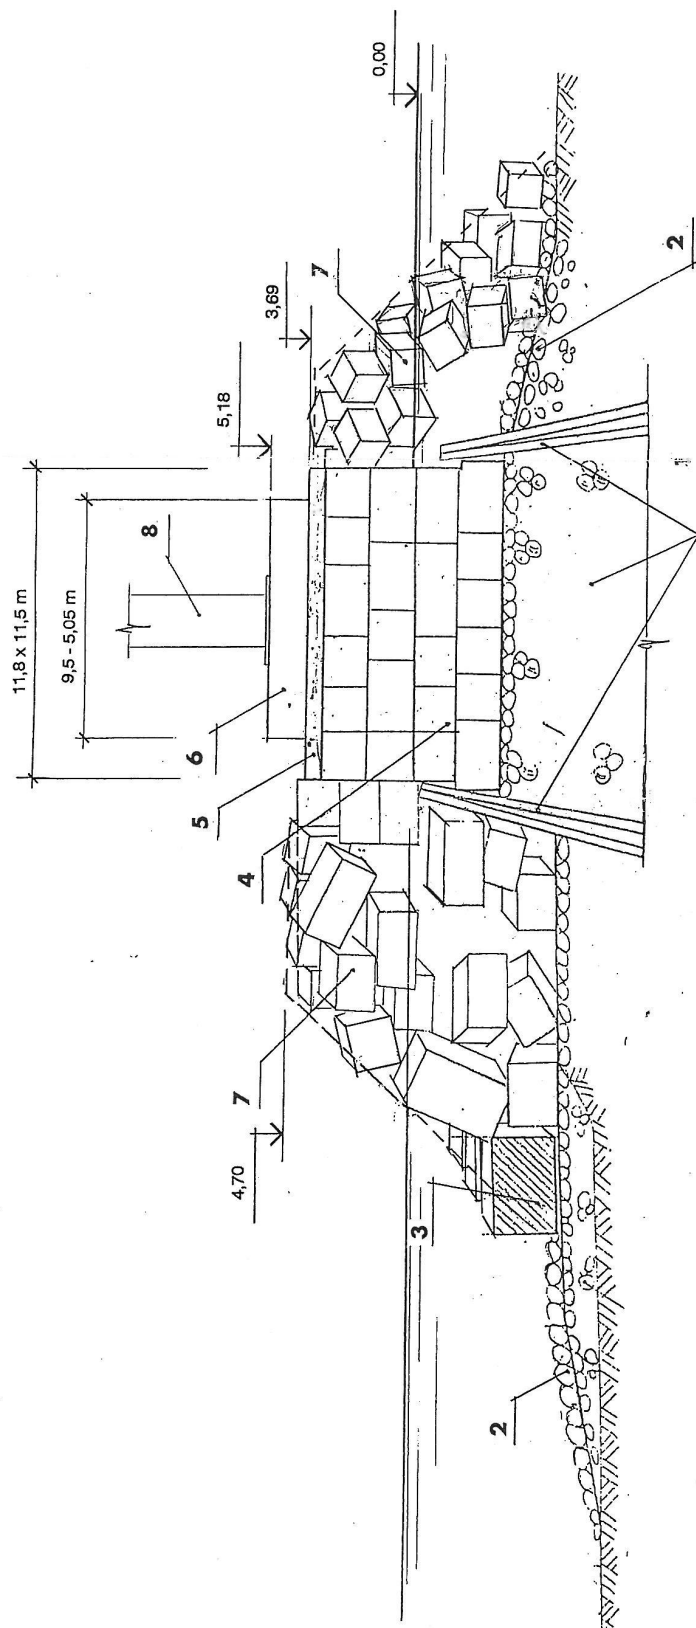
# GRIEZUMS 7 - 7

1. Vēsturiskās konstrukcijas koka pāji un laukakmeņu piebērums.
2. Gultnes stiprinājums ar laukakmeņiem līdz 2 t.
3. Atbalsta siena no betona masīviem (līdz 45 t).
4. Betona masīvu (līdz 25 t) mūris.
5. Monolītbetona izlīdzinošais slānis.
6. Monolītdzelzsbetona stīlabats.
7. Betona masīvu (līdz 45 t) sabērums.
8. Bāka.
