**Ventspils brīvostas pārvalde  
Reģ. Nr. LV90000284085  
Jāņa iela 19, Ventspils, LV-3601**

**Autotransporta tilta pāri Ventas upei garantijas  
inspekcija, Ventspilī**

**Tehniskā atskaite**

SIA "PROJEKTS 3"

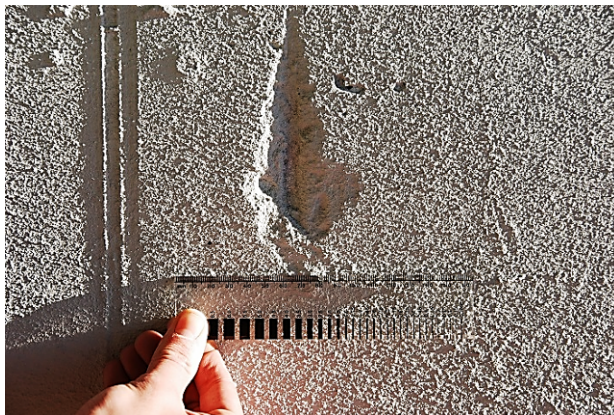
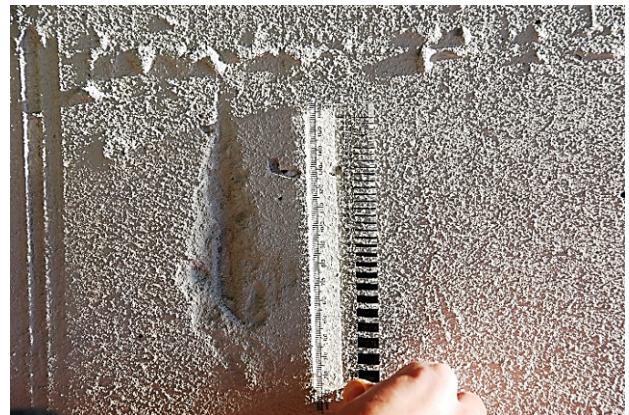
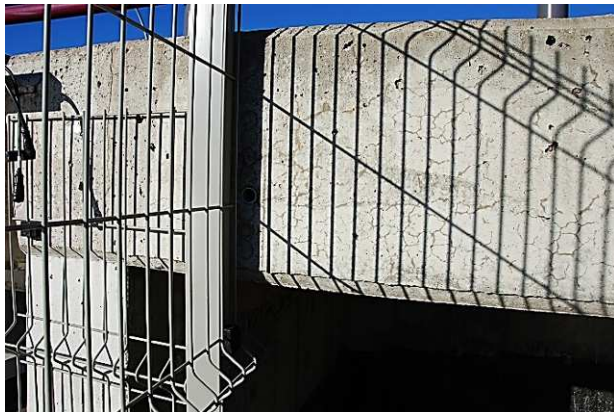
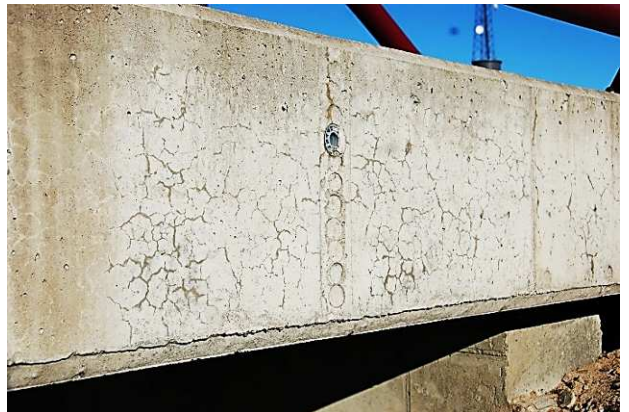
- Balsta mehāniskais bojājums tā sānu daļā izmēri 4,5 x 14 cm (4.att.);
- Matveida plaisas betona malas konstrukcijā, sānu malā augšteces pusē (4.att.);
- Krasta balsta Nr. 1 betona stiprības mērījumu (mērījumi veikti ar pārbaudes negraujošo metodi – Šmita āmuru) vidējā vērtība pēc veiktajiem mērījumiem ir 45,80 MPa, kas atbilst projekta betona klasei – C35/45;
- Betona izdrupumi balsta Nr. 1 sienā ūdens notekcaurules izešanas vietā (5.att.).

4.att. Balsta Nr.1 sienas betona virsmas bojājumi. Plaisu tīkls balsta Nr. 1 ietvyu malas sijām.

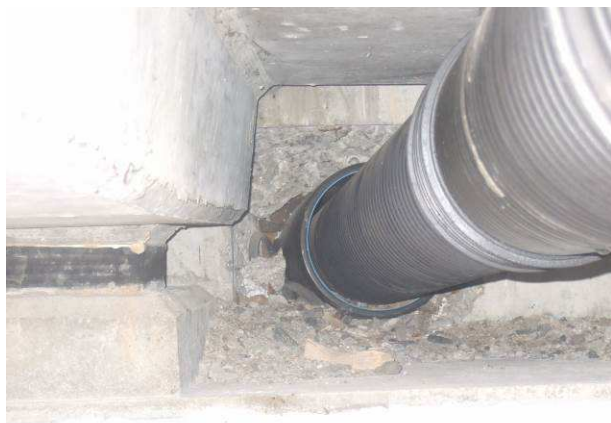
5.att. Balsta Nr. 1 izdrupināta betona siena.

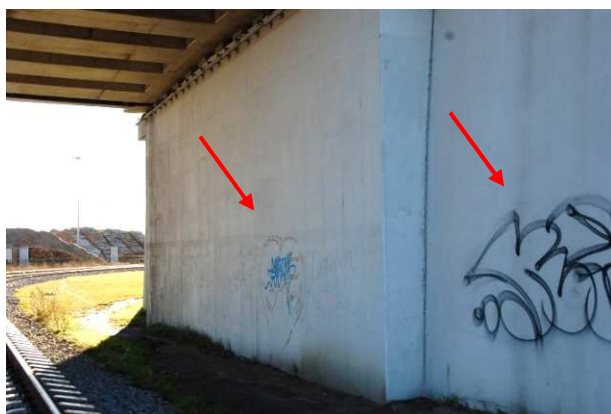
- Uz balsta Nr. 10 priekšējās sienas ir vairāki grafiti zīmējumi (6.att.);
- Matveida plaisas betona konstrukcijā (aizsargpārklājumā) uz priekšējās sienas (7.att.);
- Krasta balsta Nr.10 betona stiprības (mērījumi veikti ar pārbaudes negraujošo metodi – Šmita āmuru) mērījumu vidējā vērtība ir 67,70 MPa, kas ir vairāk par nepieciešamajiem 45MPa (betona klase balstam – C35/45);
- Pēc būvniecības pabeigšanas atstāti veidņi uz 10. balsta uzkala. Eksploatācijas laikā sakrājušas netīrumi (8.att.).

6.att. Balsta Nr. 10 kopskats. Grafiti zīmējumi.

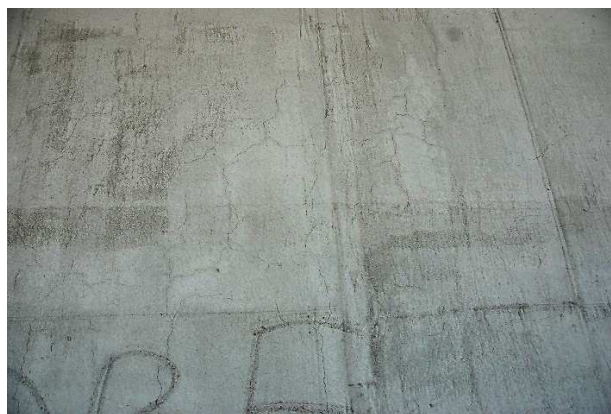
7.att. Plaisu tīkls balsta Nr. 10 vidus sienā.

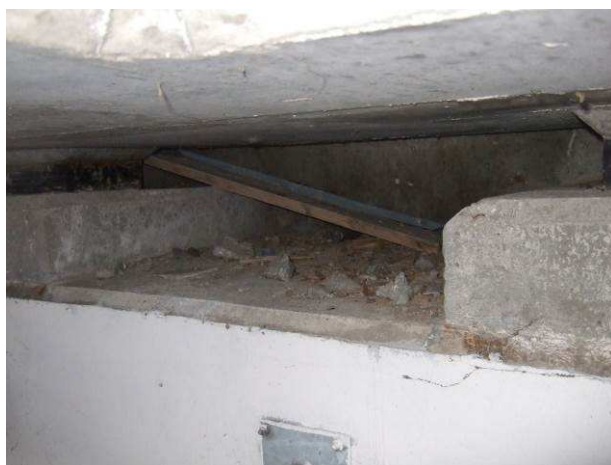
8.att. Veidņu atlikumi un pārējie netīrumi.

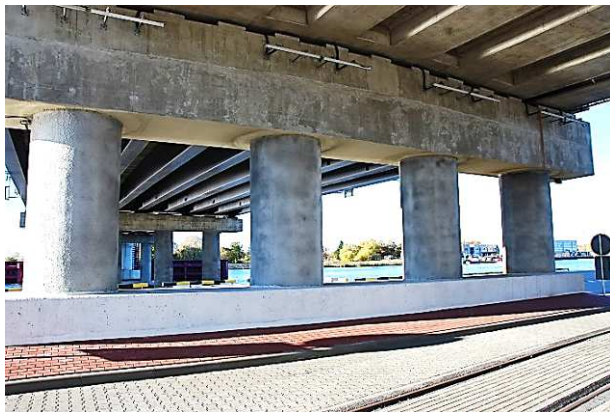
- Balsta Nr. 2 uzkalām ir konstatēti izsvīdumi betona virsmā (9.att.), rūsas notecējumi (9.att. un 10.att.), plaisas ik pēc 1m (10.att.);
- Uzkalā betona stiprības (mērījumi veikti ar pārbaudes negraujošo metodi – Šmita āmuru) mērījumi ir vidēji 71,62 MPa, kas ir vairāk par nepieciešamiem 45MPa (betona klase uzkalām pēc projekta – C35/45);
- Režģoga betona stiprības mērījumi vidēji ir 69,40 MPa, kas ir vairāk par nepieciešamiem 45MPa (betona klase režģogam pēc projekta – C35/45);
- Uz 2. balsta režģoga ir manāmas plaisas ar to platumu līdz pat 0,5mm (11.att.);
- Novērojamas kavernas balsta uzkalā, kas norāda uz slikto betona iestrādāšanu un sablīvēšanu (10.att.).

9.att. Balsta Nr. 2 kopskats.

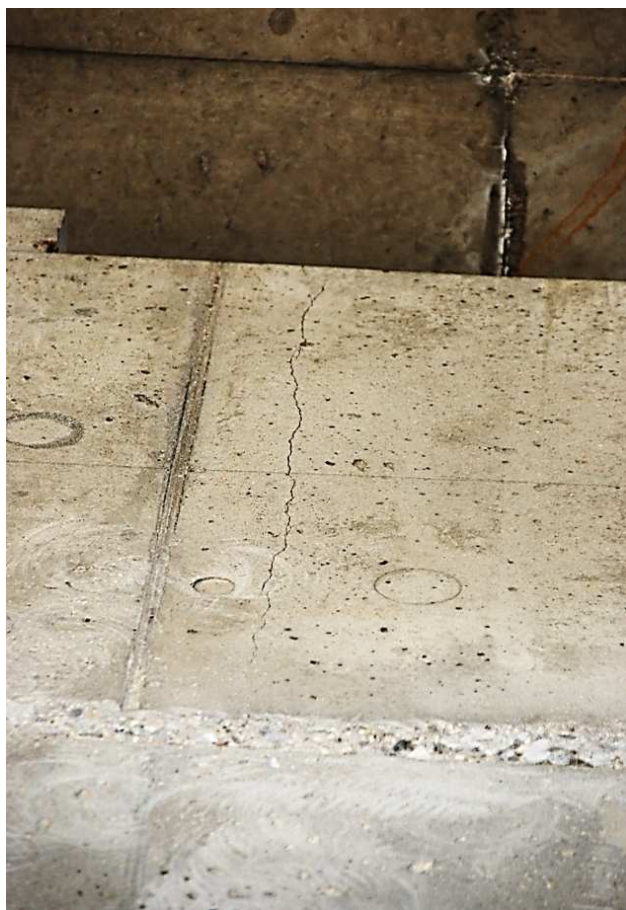
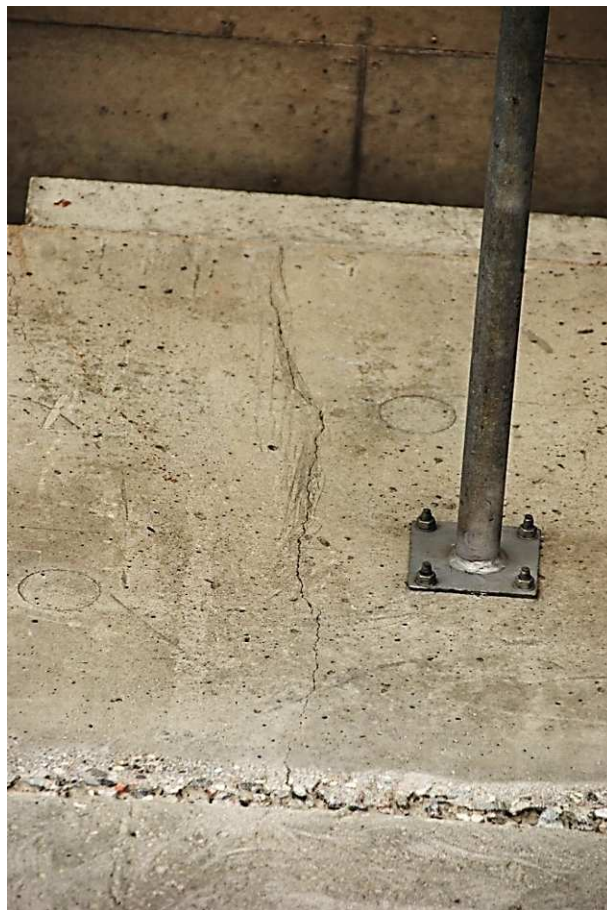
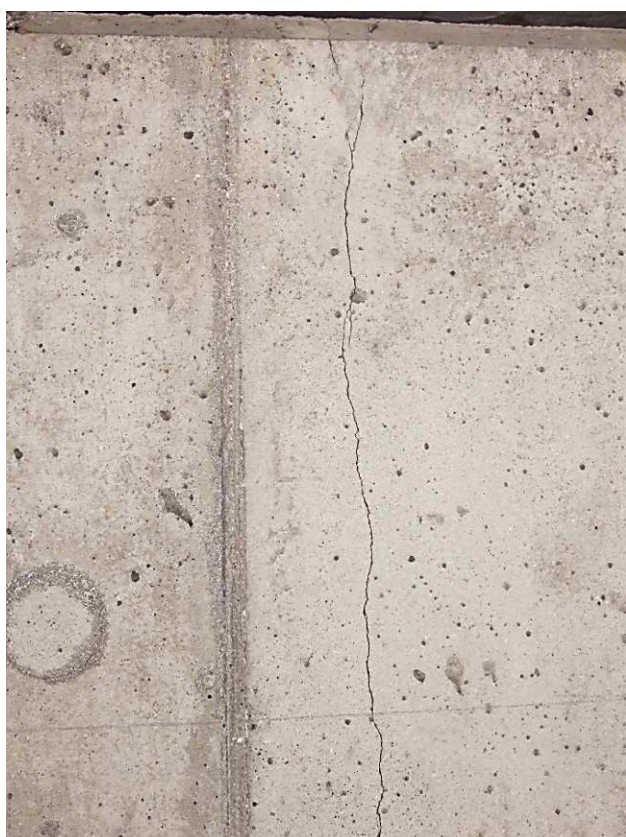
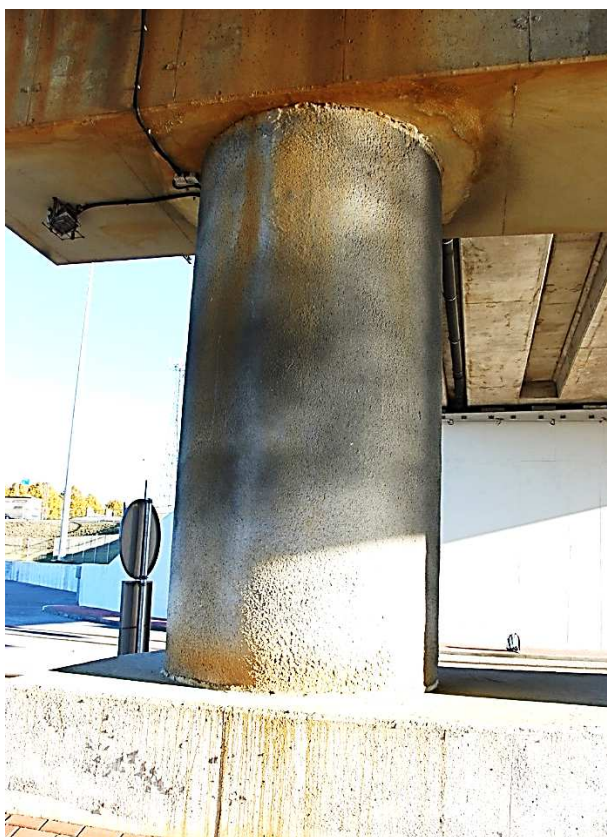
10.att. Plaisas balsta Nr. 2 uzkalā un režģogā. Rūsas notecējumi uz balsta Nr. 2 ietves zonā.

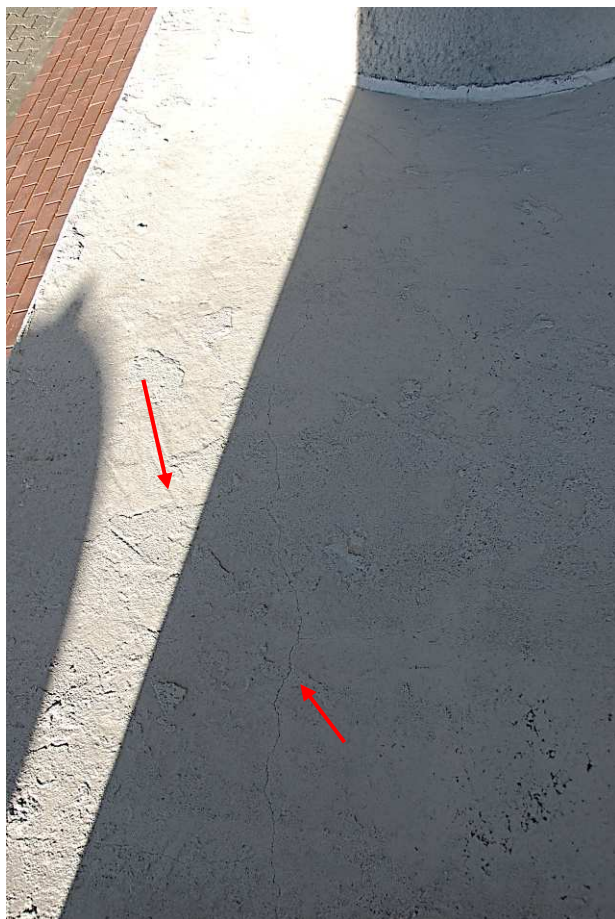
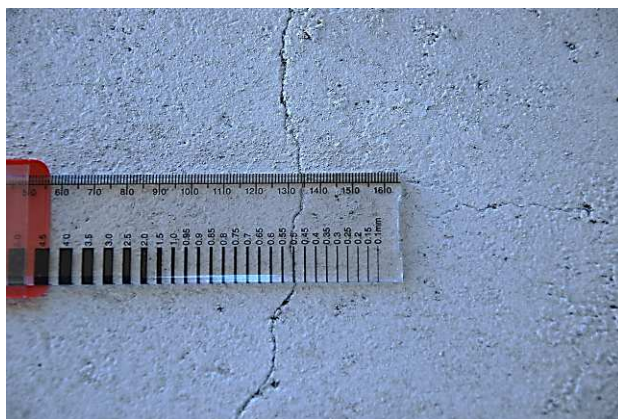
11.att. Plaisas balsta Nr. 2 režģogā.

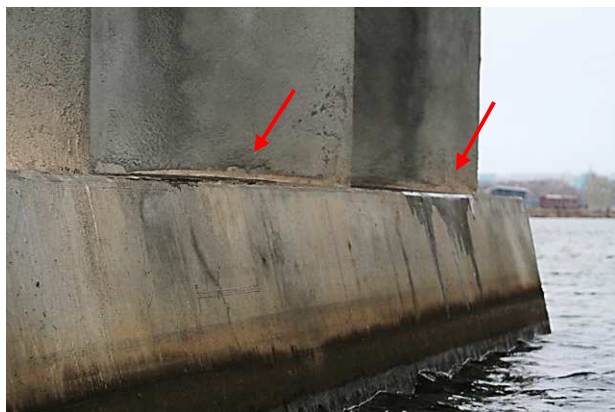
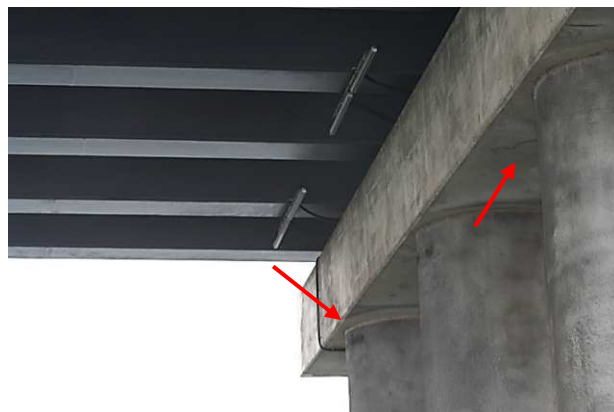
- Balsta Nr. 3 statū apbetonējums veikts nekvalitatīvi, jo dažās vietās betona torkreta kārtā atslāņojas un drūp nost (novērojams tās trūkums) (13.att. un 14.att.);
- Novērojamas lielas atsevišķas plaisas un matveida plaisu tīkls uz režģoga. Kavernas režģogā, kas norāda uz sliktu betona iestrādāšanu un sablīvēšanu (14.att.);

13.att. Torkretētās kārtas bojājumi. Plaisas balsta Nr. 3 režģogā un uzkalā

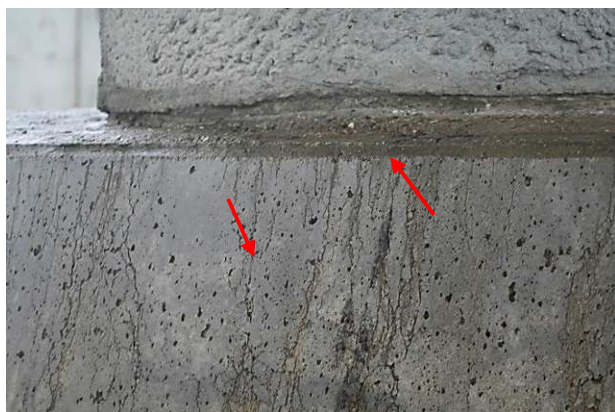
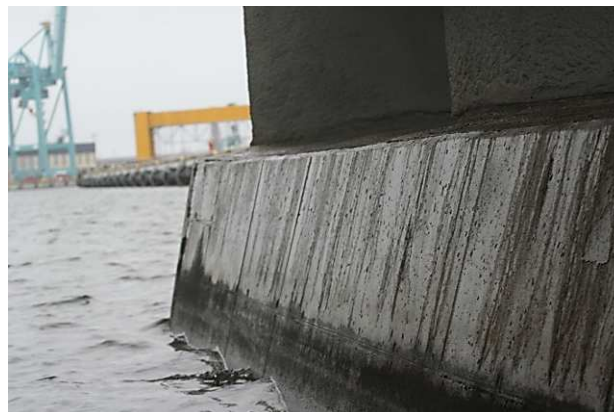
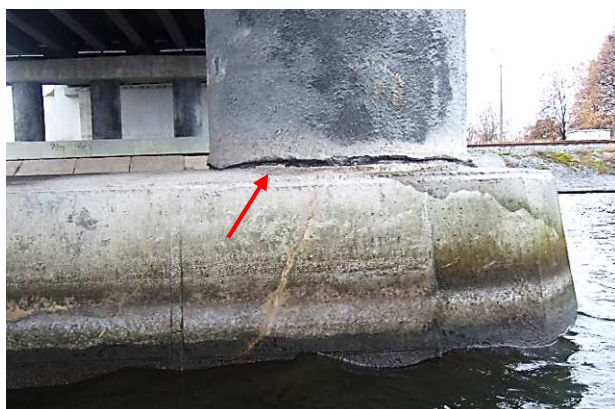
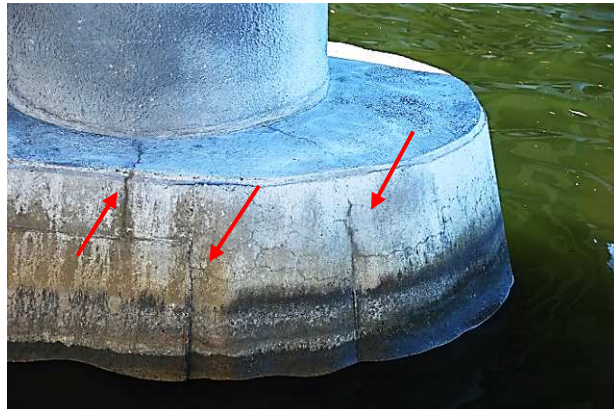
14.att. Betona apaugšana ar veģitāciju mainīgā ūdens līmeņa zonā. Plaisas balsta Nr. 3 režģogā un uzkalā.

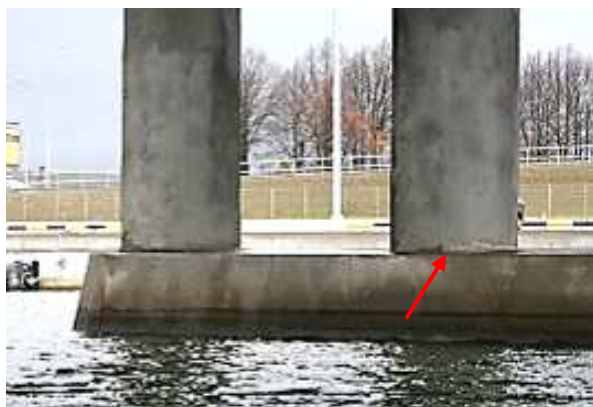
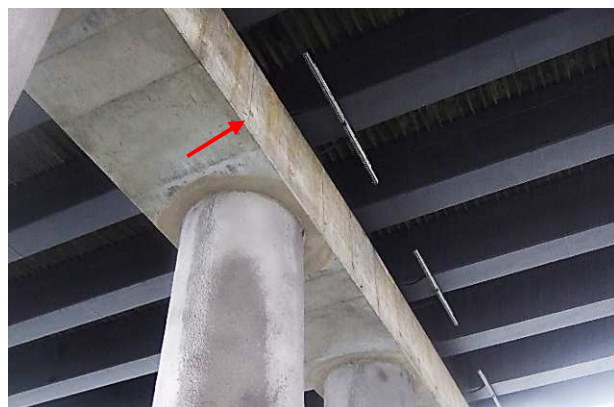
- Balsta Nr. 4 statu apbetonējuma torkretbetonam novērojama atslāņošanās (16.att.);
- Rūsas notecējumi uz balsta uzkalas (16.att.);
- Matveida plaisu tīkls balsta režģogā, aizsargkārtas bojājums, kavernas (17.att.);

16.att. Torkretētās kārtas atslāņošanās (trūkums). Rūsas notecējumi uz balsta Nr. 4 uzkala.

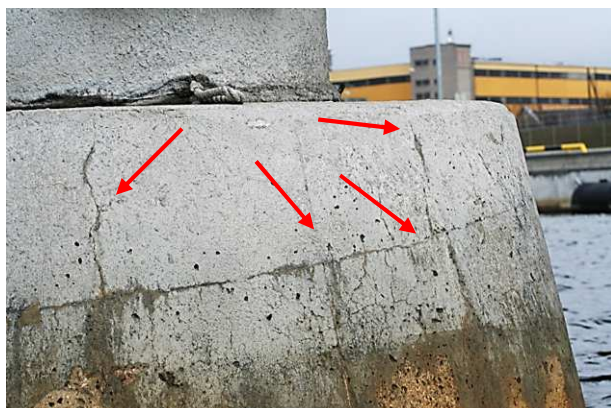
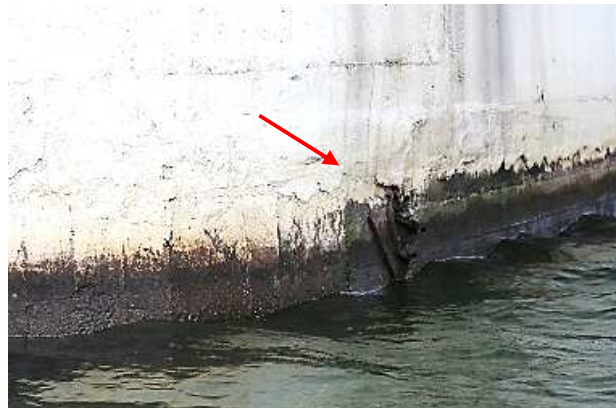
17.att. Plaisu tīkls balsta Nr. 4 režģogā. Betona apaugšana ar veģitāciju un aizsargkārtas bojājums mainīgā ūdens līmeņa zonā.

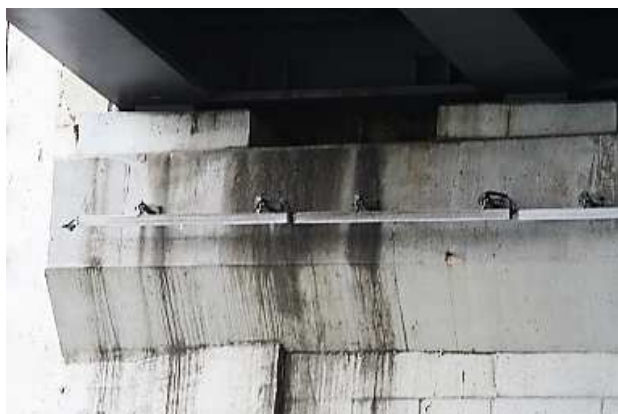
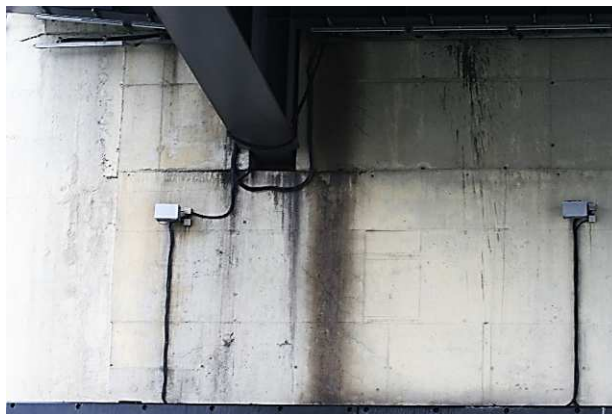
19.att. Betona virsmas pārklāta ar eļļu. Eļļas notecējumi uz balsta Nr. 5.

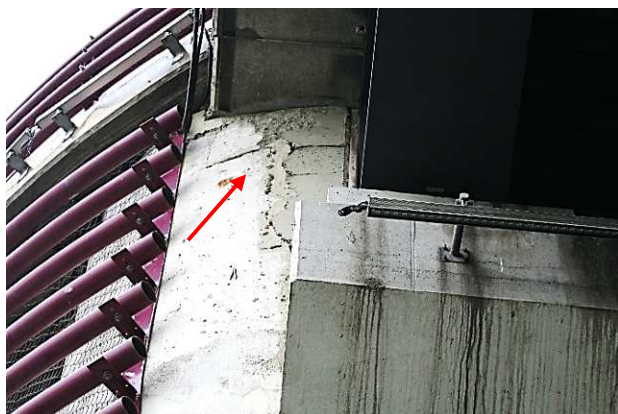
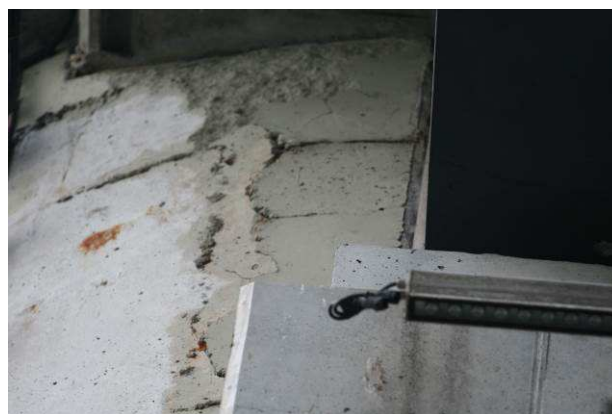
20.att. Plaisas un betona atslāņošanās balstam Nr. 5, no laiduma Nr. 4-5 puses.

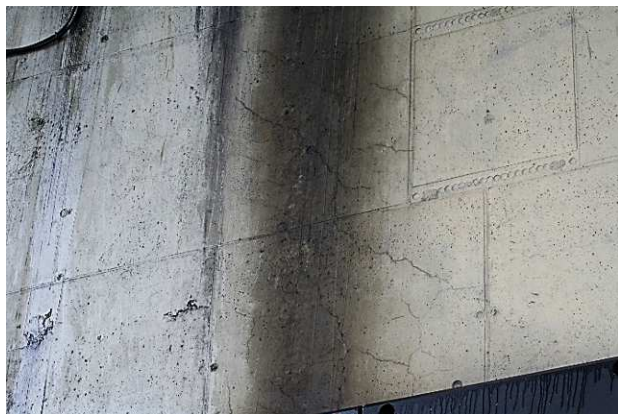
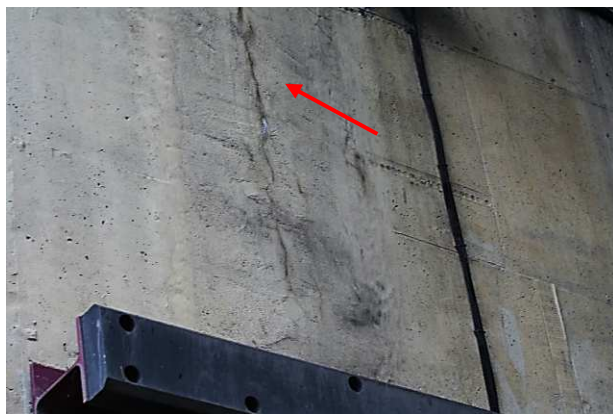
21.att. Plaisu tīkls balstam Nr. 5.

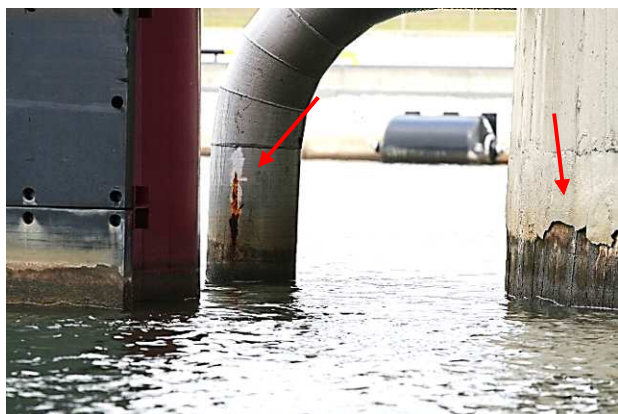
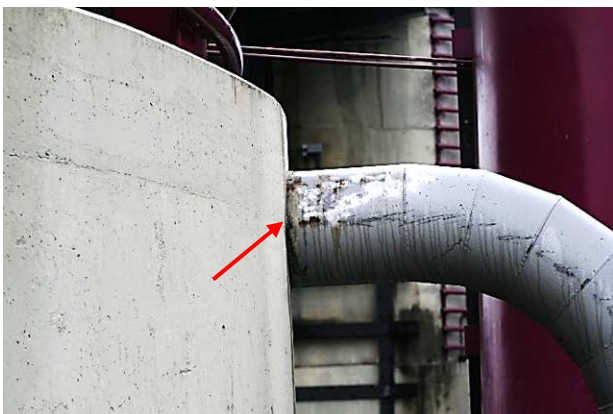
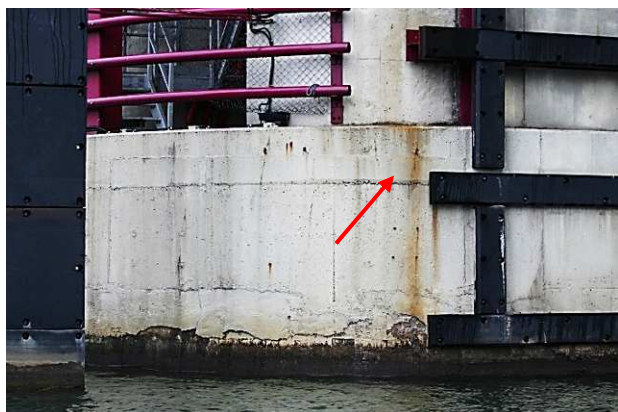
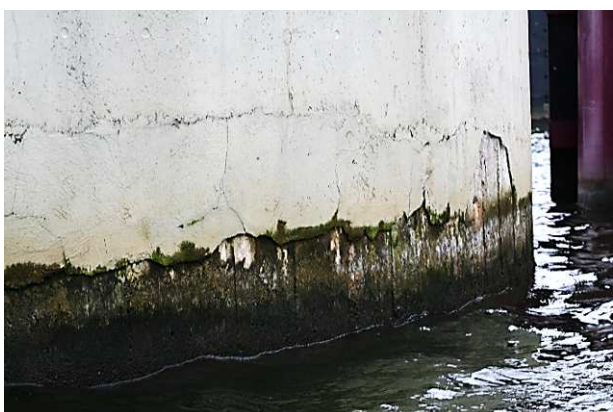
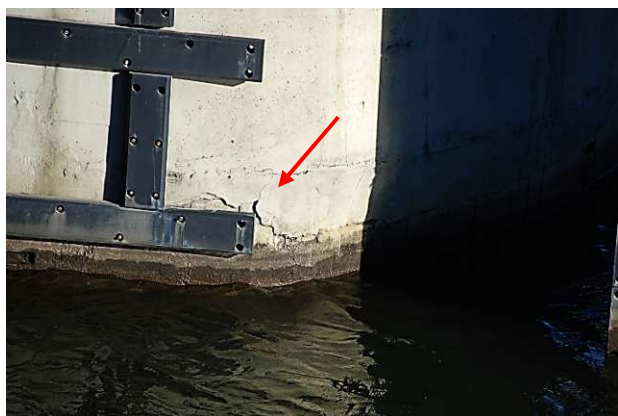
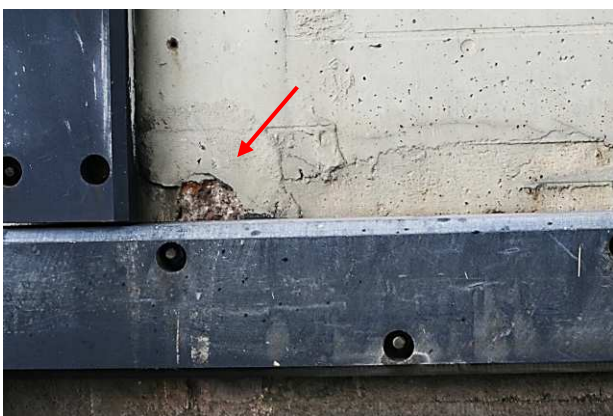
22.att. Betona bojājumi mainīgā ūdens līmeņa zonā. Dīķera aizsargpārklājuma bojājumi.

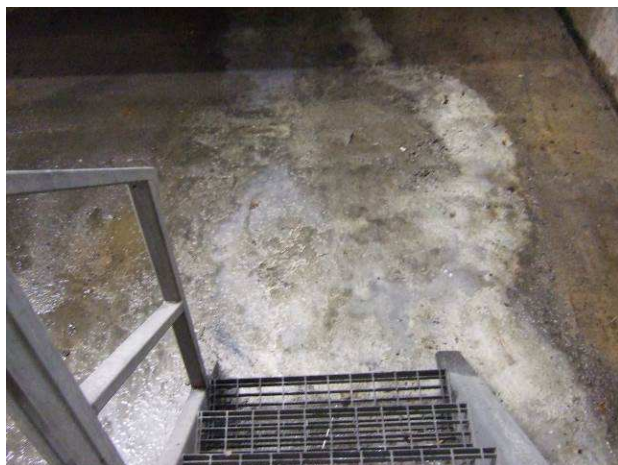
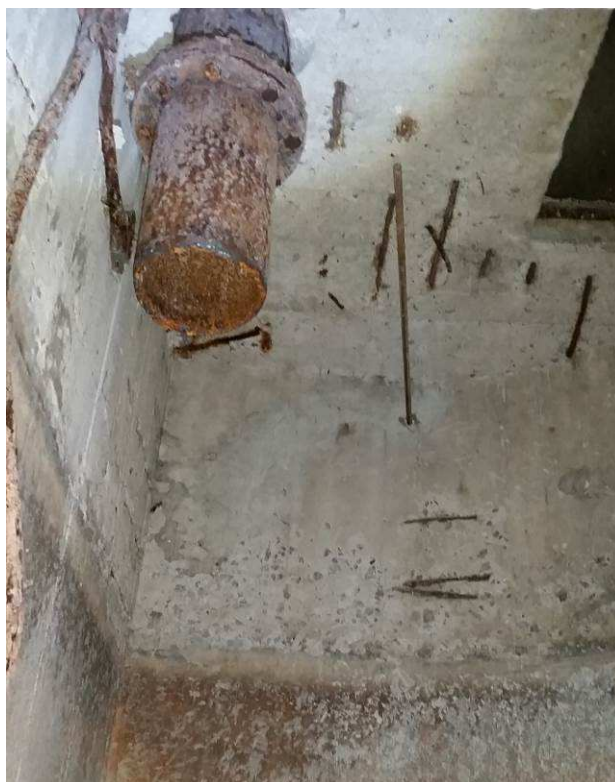
- Balsta Nr. 5 iekštelpas betona grīdā novērojama betona atslāņošanās ko varētu radīt tās periodiska applūšana (23.att.);
- Balsta iekštelpās novērojama veco komunikāciju atliekas un to korozija (balsta palīgtelpās). Atklāts un korodējis stiegrojums balsta griestos un sienās (23.att.);
- Balsta Nr. 5 jauno betonējuma sienu betona nepilnības: notecējumi un kavernas (24.att.).

23.att. Betona balsta Nr. 5 grīda (zem atsvara blokiem) un vecas dienesta telpas drenāžas sistēma un griesti.

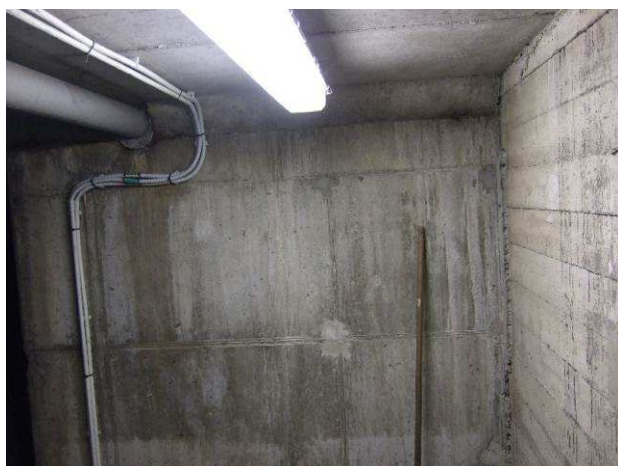
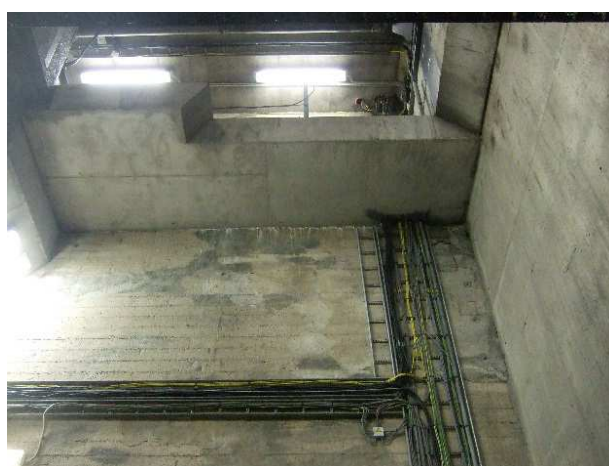
24.att. Balsta Nr. 5 sienas iekštelpā.

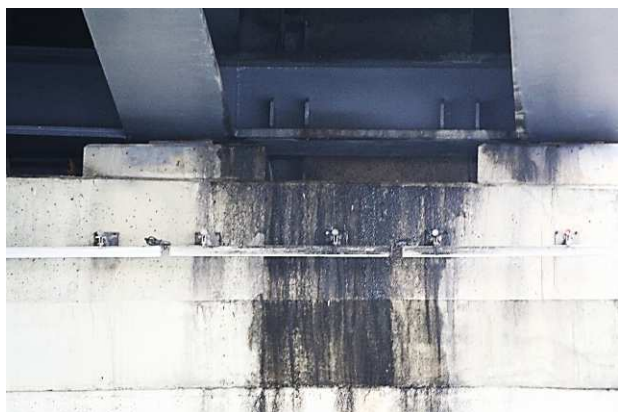
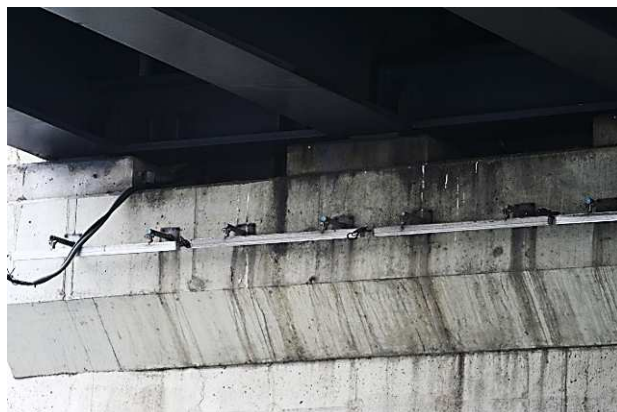
- Balsta Nr. 6 betona virsma ir pārklāta ar pacelšanas mehānismu eļļu (25.att. un 26.att.);
- Plaisas, betona kārtas atslāņošanās, **lūzumi betonā** no laiduma Nr. 6-7 puses (27.att. un 28.att.);
- Rūsas notecējumi, plaisas un betona atslāņošanās uz režģoga mainīgā ūdens līmeņa zonā (29.att.). Dīķera aizsargpārklājuma bojājumi (29.att.);
- Plaisas balsta režģogā un “1.Stāva” griestos un grīdā (30.att.);
- Notecējumi uz balsta Nr. 6 tā iekšpusē, lielas kavernas betona balsta sienās (31.att.);
- Vecās dienesta telpas (palīgtelpas) betona balstā Nr. 6 ir applūdinātas un pilnas ar būvgružiem. To sienās ir daudz plaisu un ir redzams atklāts un korodējis stiegrojums. Betona virskārtas erozija. Drenāžas sistēmas korozija un bojājumi (32.att.).

26.att. Betona virsmas pārklātas ar eļļu. Notecējumi uz balsta Nr. 6.

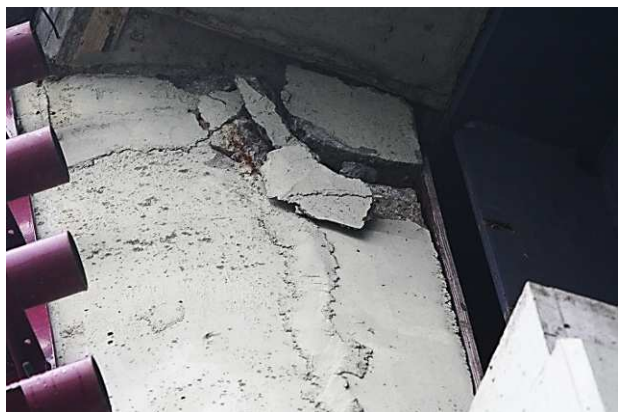
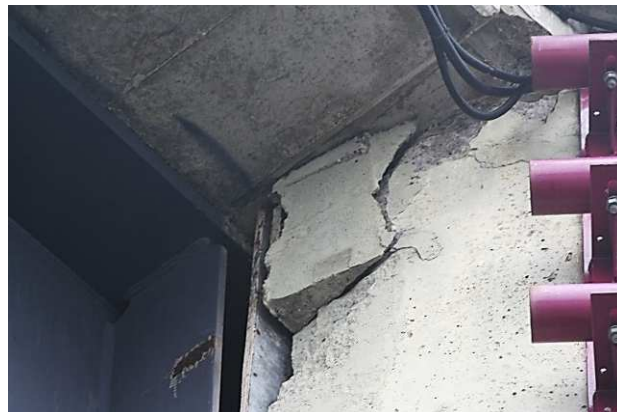
27.att. Balstam Nr. 6 no laiduma Nr. 6-7 puses atlūzuši betona gabali augštes un lejtes pusēs.

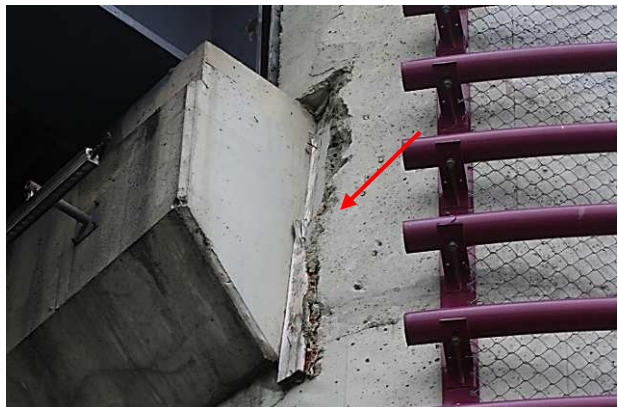
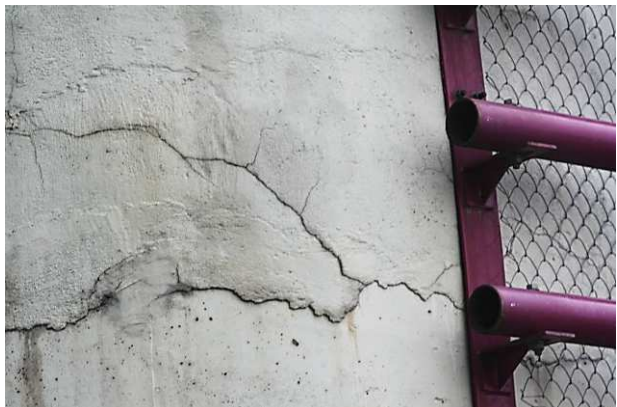
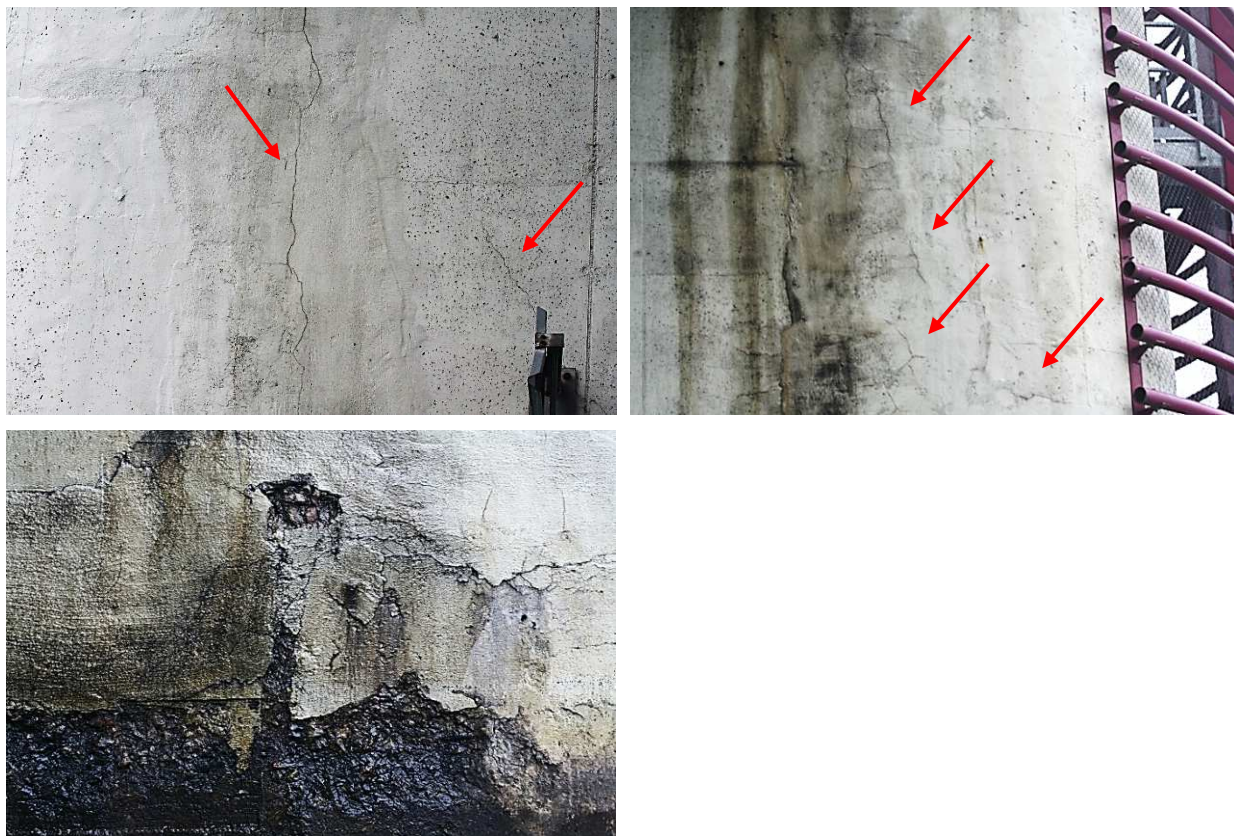
28.att. Plaisas balstam Nr. 6.

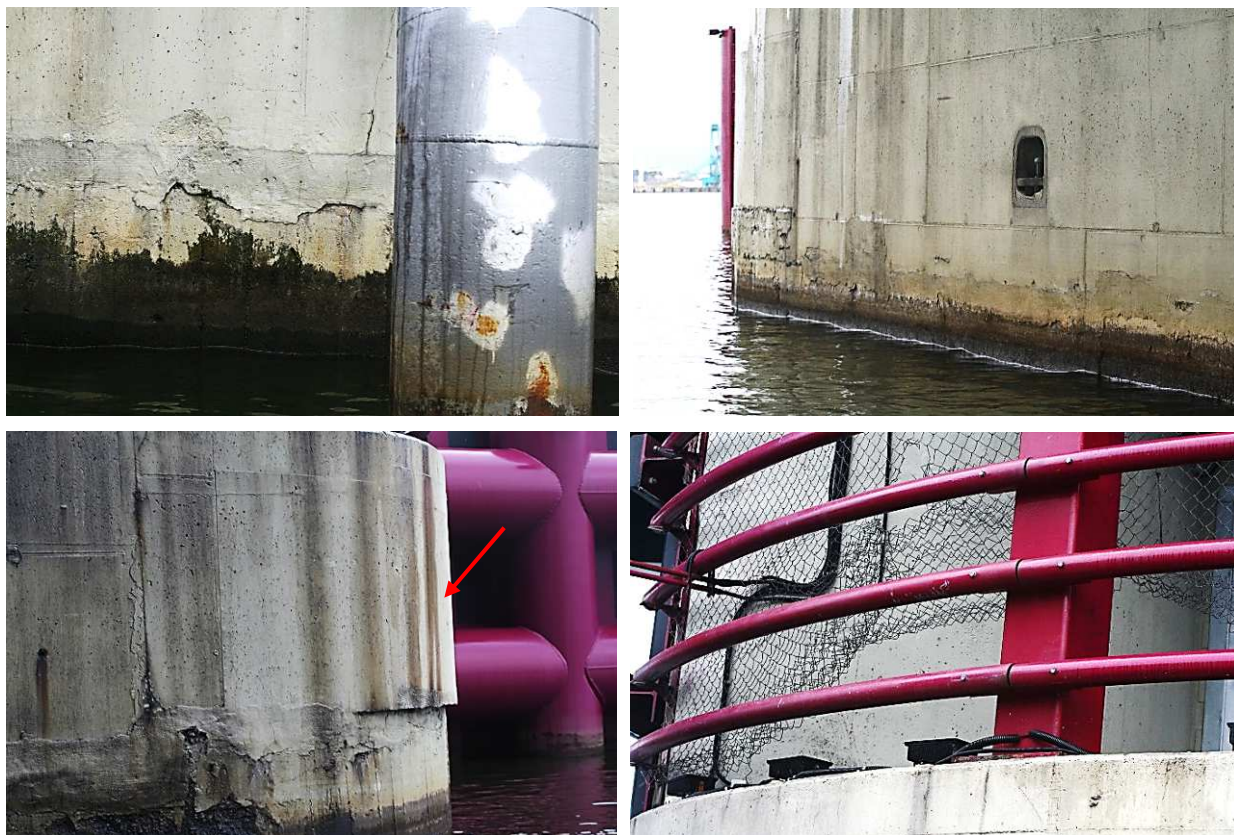
29.att. Betona erozija mainīgā ūdens līmeņa zonā. Rūsas notecējumi. Dīķera aizsargpārklājuma bojājumi. Balsta Nr. 6 nožogojuma bojājumi.

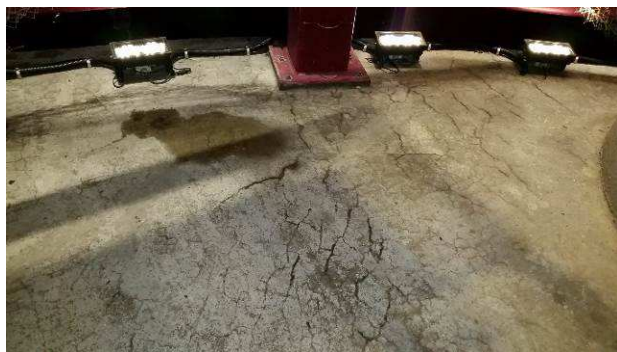
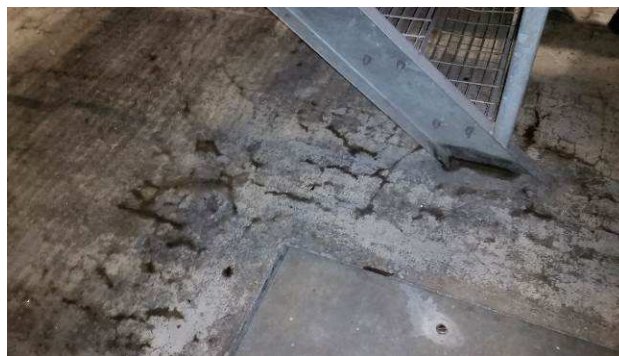
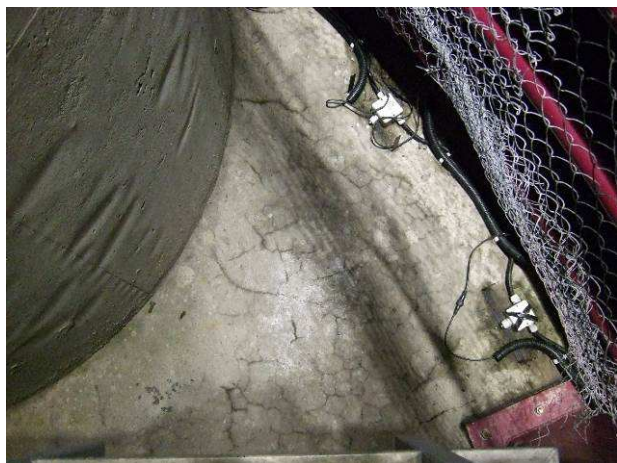
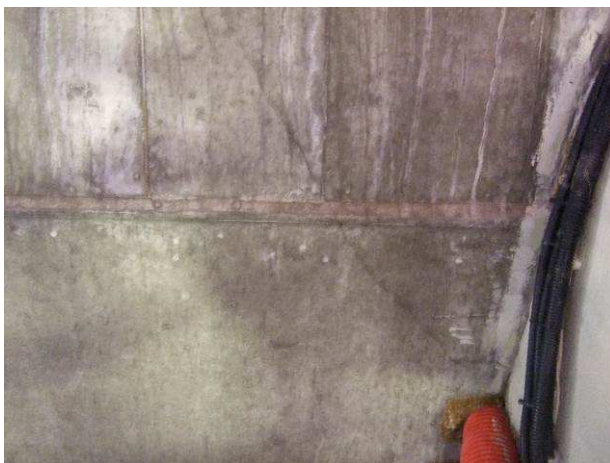
30.att. Plaisas balsta Nr. 6 režģogā.

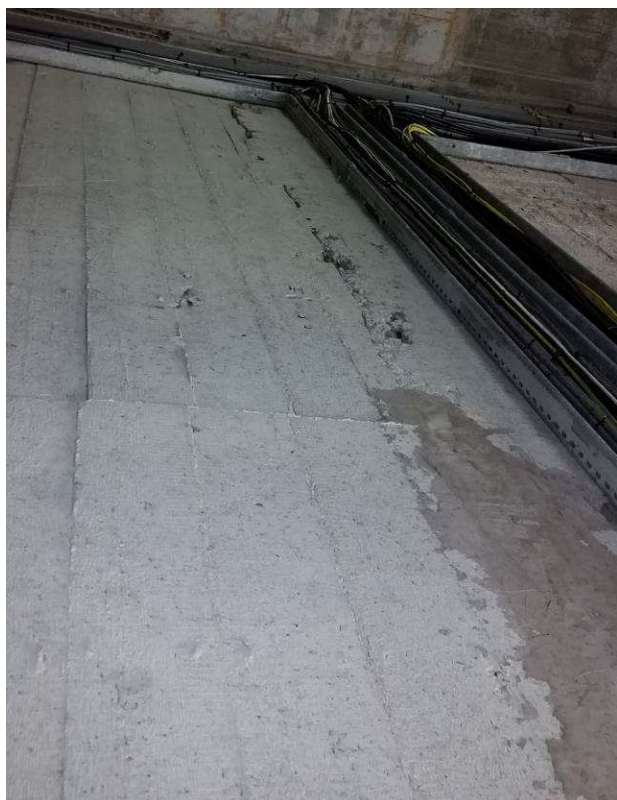
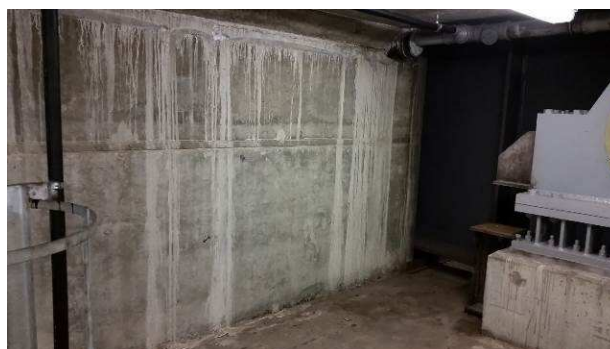
31.att. Balsta Nr. 6 sienas no iekšpusēs.

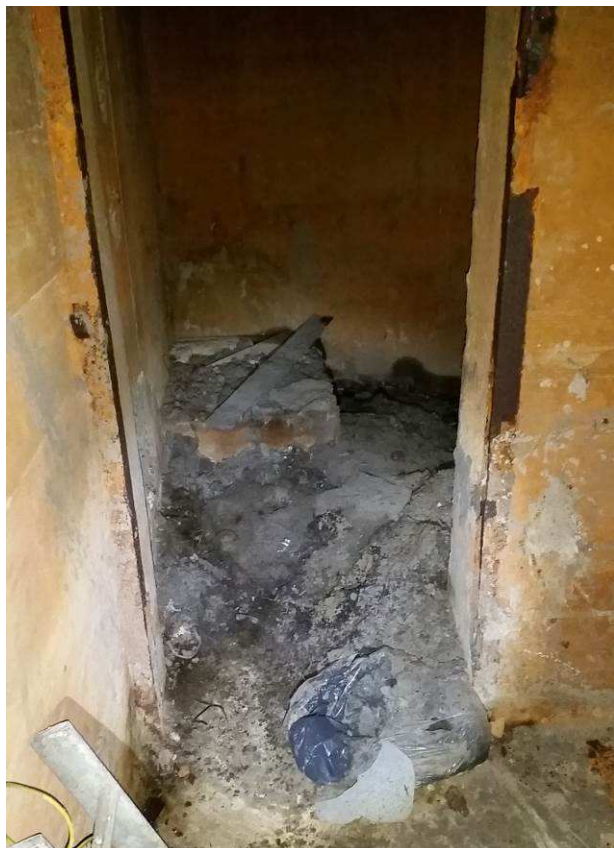
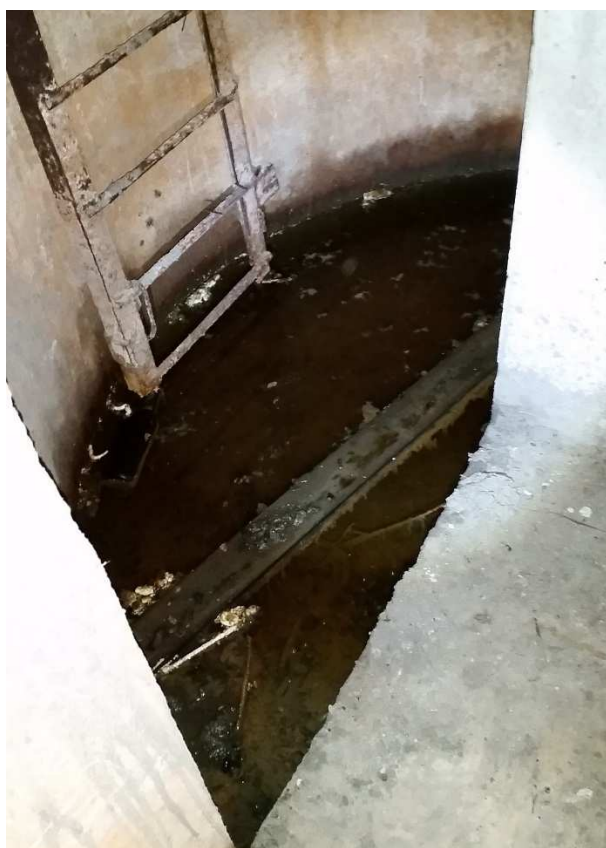
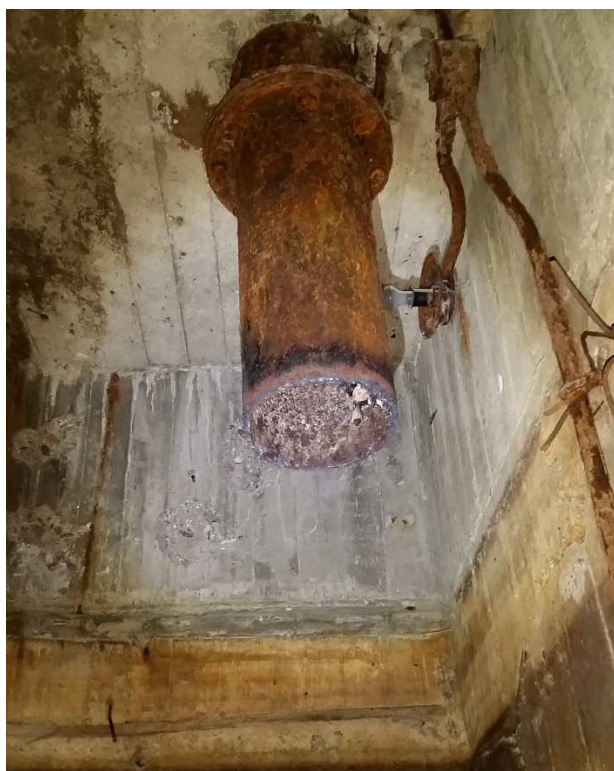
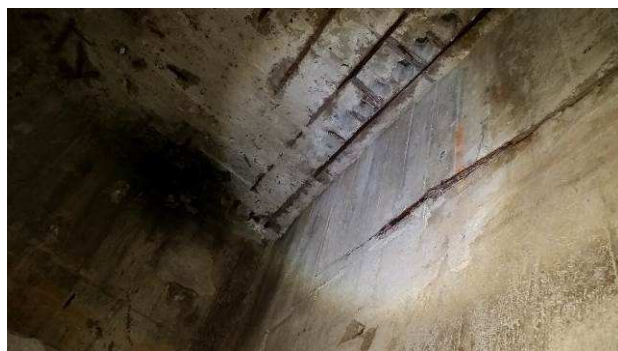
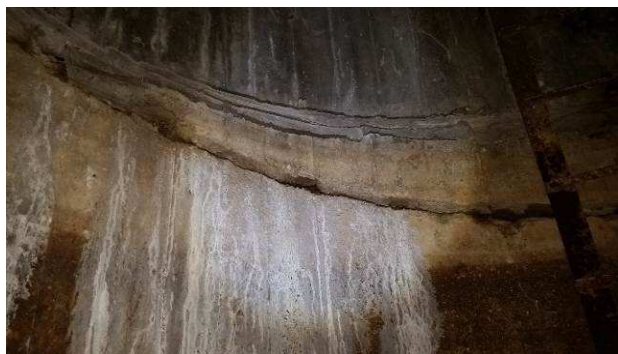
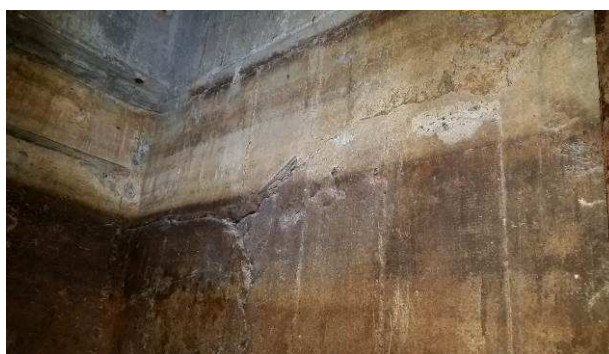
32.att. Dienesta telpas balsta Nr. 6 iekšpusē.

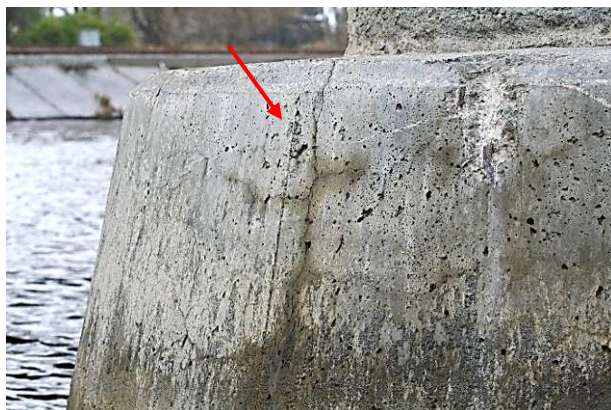
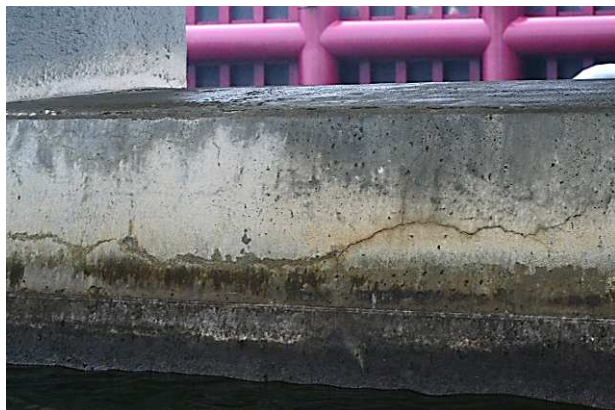
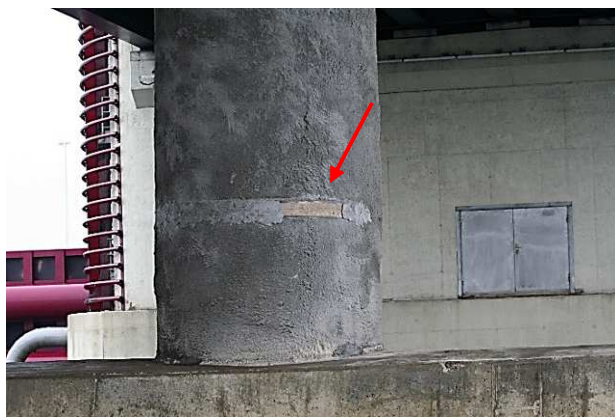
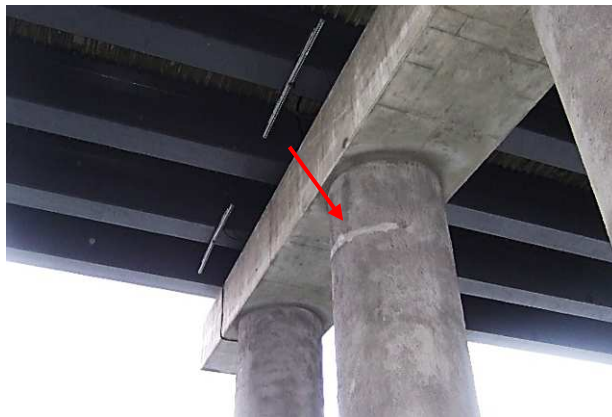
- Plaisas balsta Nr. 7 režģogā, betona pārklāšanās ar veģitāciju mainīgā ūdens līmeņa zonā (34.att.);
- Torkretētās betona kārtas atslāņošanās (trūkums) 2. un 3. stadijām (34.att.);
- Kavernas režģogā, kas norāda uz slikto betona iestrādāšanu un sablīvēšanu (34.att.).

34.att. Plaisas un kavernas balsta Nr. 7 režģogā. Torkretētās betona kārtas atslāņošanās.

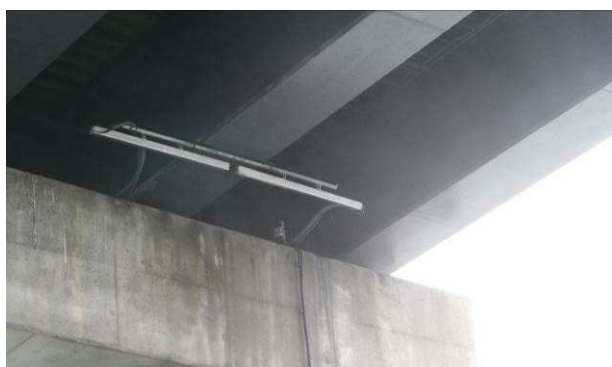
36.att. Ūdens notecējumi uz balsta Nr. 8 uzkala.
