**Ventspils brīvostas pārvalde  
Reģ. Nr. LV90000284085  
Jāņa iela 19, Ventspils, LV-3601**

**Autotransporta tilta pāri Ventas upei garantijas  
inspekcija, Ventspilī**

**Tehniskā atskaite**

SIA "PROJEKTS 3"

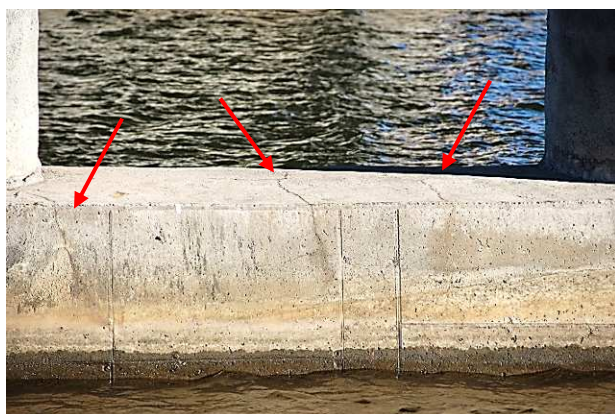
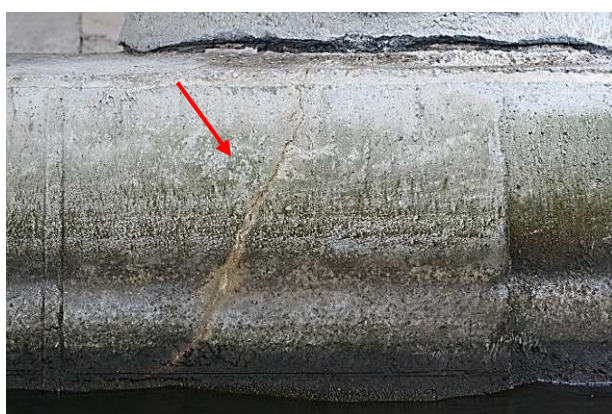
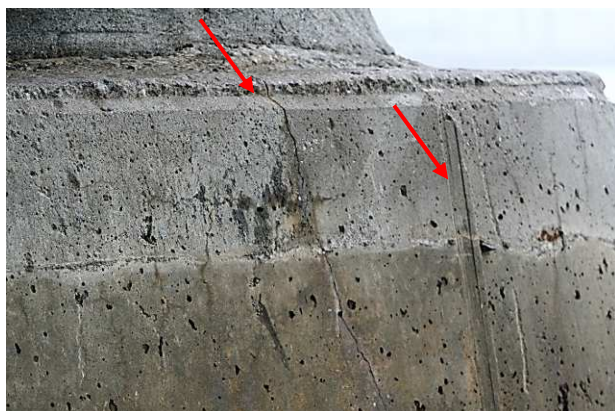
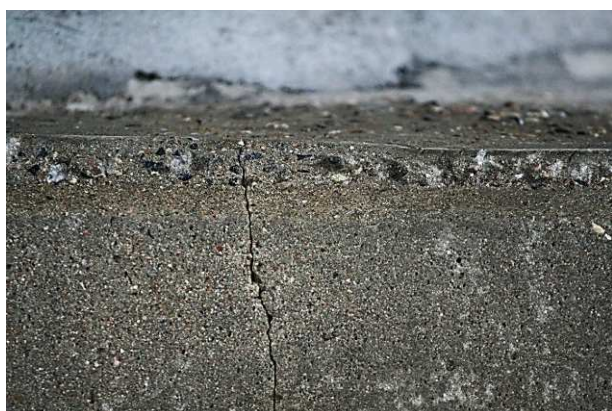
37.att. Plaisas un kavernas balsta Nr. 8 režģogā. Betona erozija mainīga ūdens līmeņa zonā.

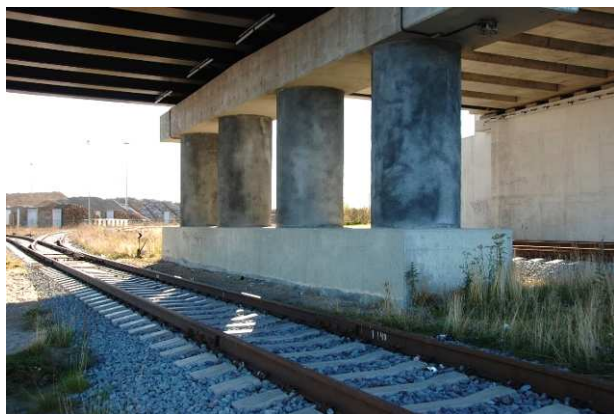
38.att. Balsta Nr. 9 kopskats.

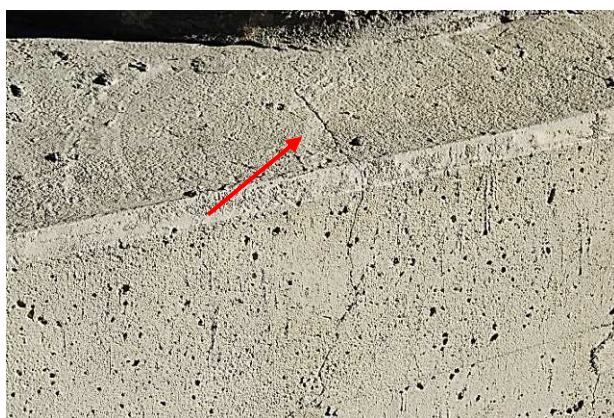
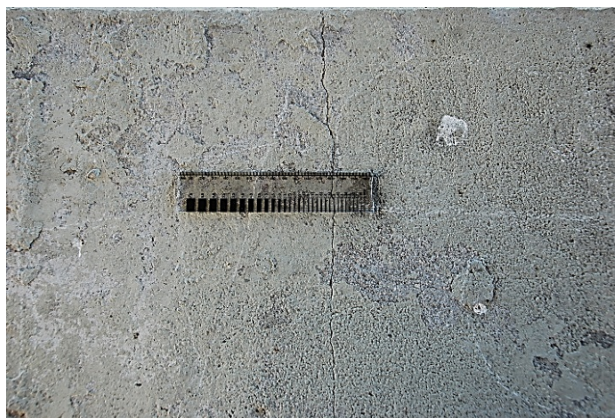
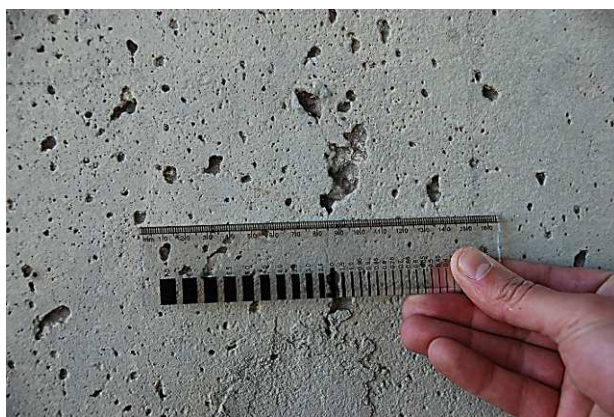
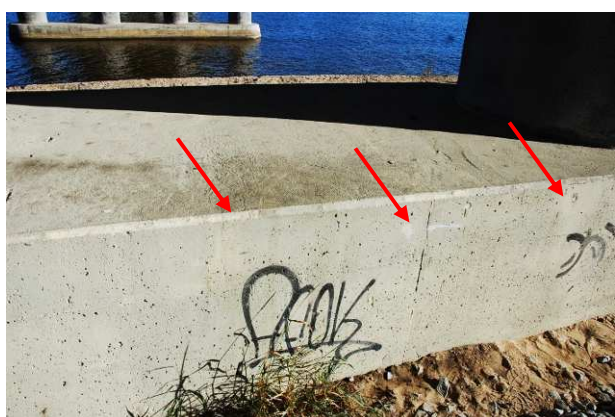
- Balsta Nr. 9 režģogā novērojamas plaisas, ar to atvēruma platumu līdz pat 0,5mm, kā arī režģoga konstrukcijā novērojamas kavernas, kuru vidējais platums ir lielāks par 2mm (39.att.);
- Uzkalas betona stiprības mērījumi (mērījumi veikti ar pārbaudes negraujošo metodi – Šmita āmuru) ir vidēji 44,40 MPa, kas ir tikai mazliet mazāk par nepieciešamiem 45MPa (betona klase uzkalai pēc projekta – C35/45);
- Grafiti zīmējumi uz režģoga (39.att.).

39.att. Plaisas un kavernas balsta Nr. 9 režģogā un uzkalā. Grafiti.

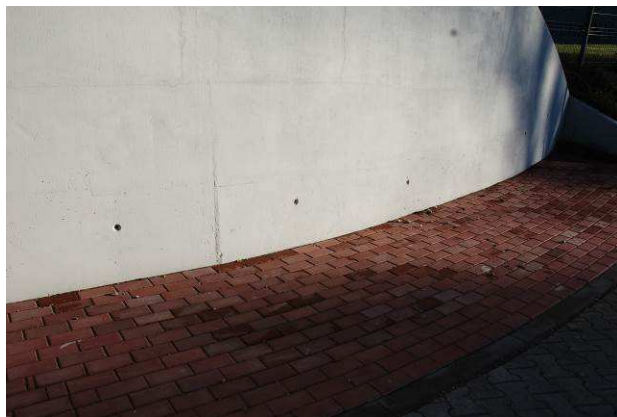
- Balsta Nr. 1 konusa atbalstsienai ir atstāti atklāti (neaiztaisīti) caurumi no veidņu vairogu savilcēm (40.att.);
- Plaisas atbalstsienas augšējā daļā ik pēc katriem 1,5m (41.att.);
- Grunts erozija zem balsta Nr. 1 ietves daļas, ir atklāta ar bitumenu apstrādāta betona virsma, kurai jābūt apbērtai ar grunti (42.att.).

40.att. Caurumi no veidņu vairogu savilcēm.

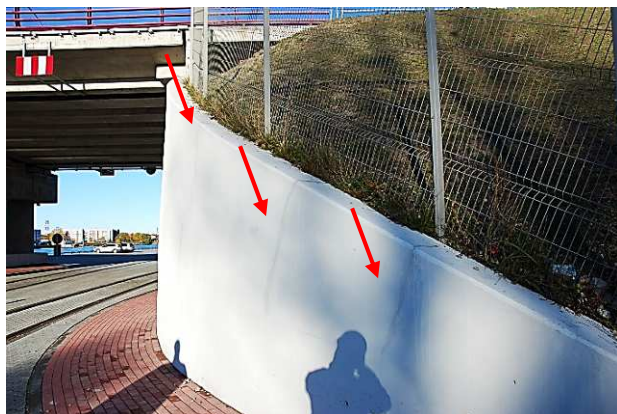
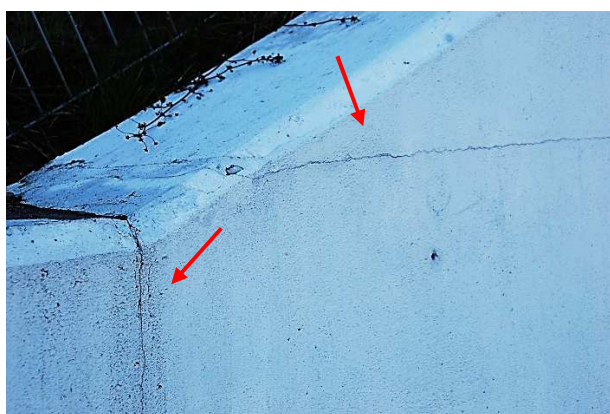
41.att. Plaisas balsta Nr. 1 atbalstsienā.

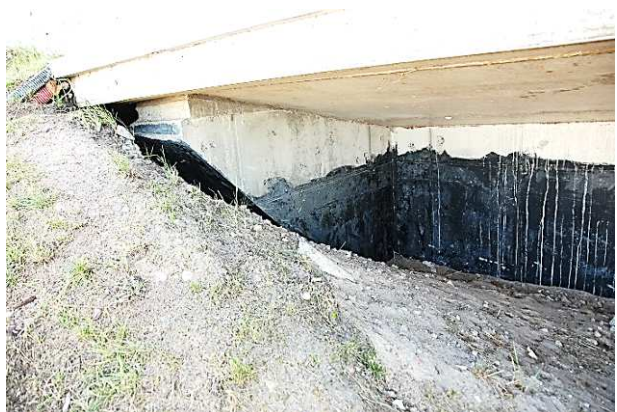
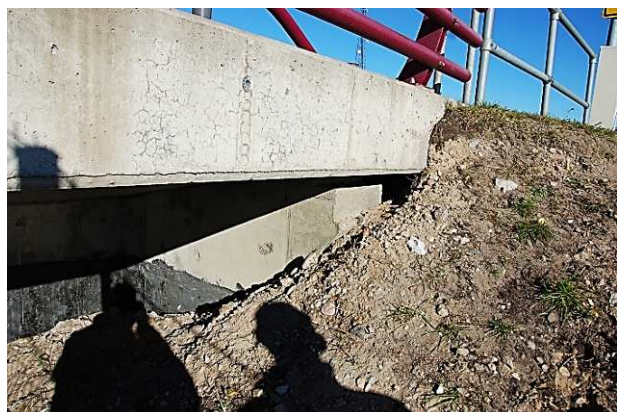
42.att. Grunts izskalojums pie balsta Nr. 1.

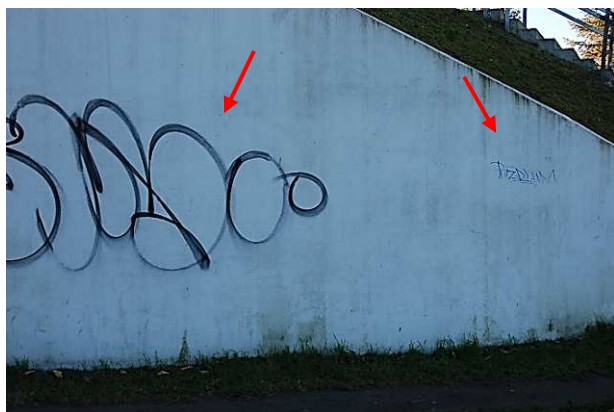
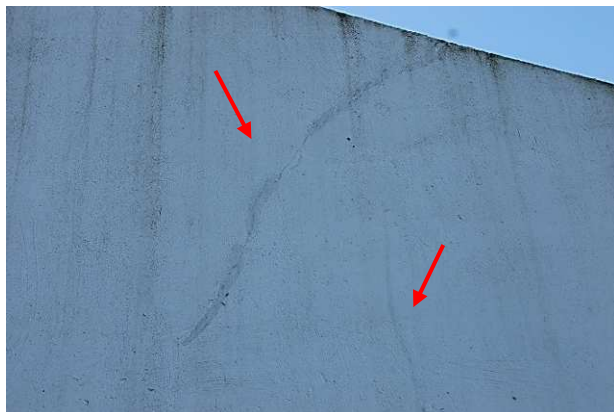
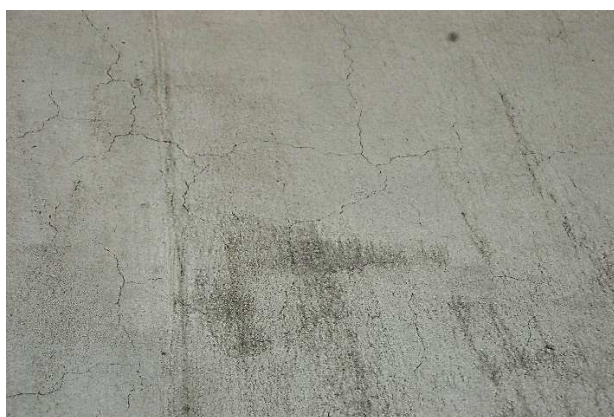
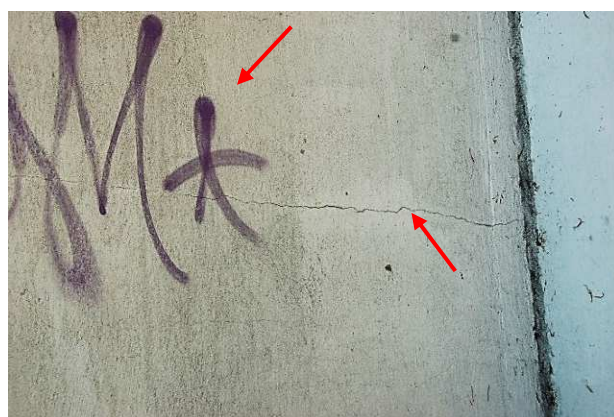
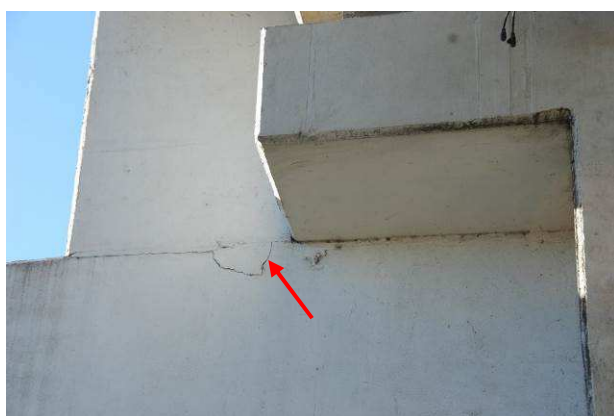
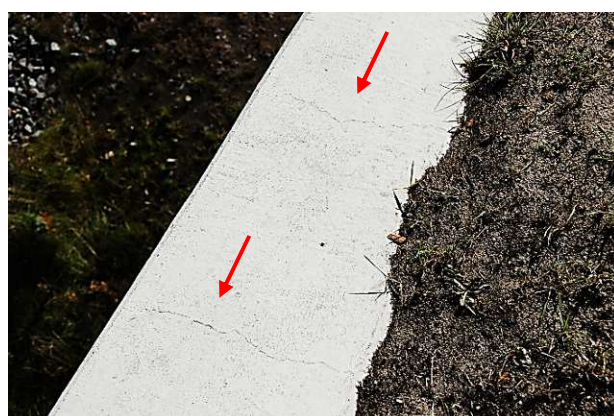
- Grafiti zīmējumi uz 10. balsta atbalstsienas. Plaisas atbalstsienas augšējā daļā lejteces pusē, zem ietves augšteces pusē un atbalstsienas vidū (43.att.);

43.att. Grafiti un plaisas balsta Nr. 10 atbalstsienā.

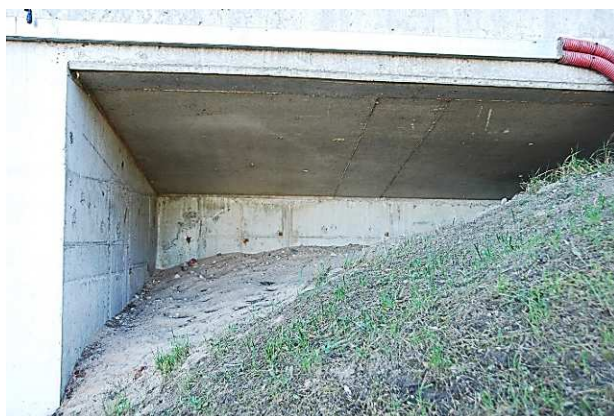
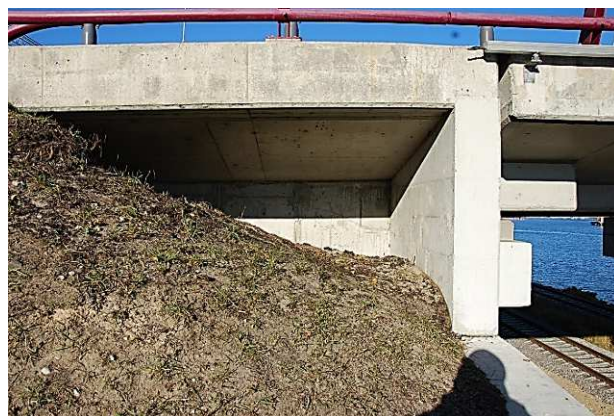
- Grunts erozija zem balsta Nr. 10 ietves daļas, ir atklāta ar bitumenu apstrādātā betona virsma, kurai jābūt apbērtai ar grunti (44.att.).

44.att. Grunts izskalojums pie balsta Nr. 10.

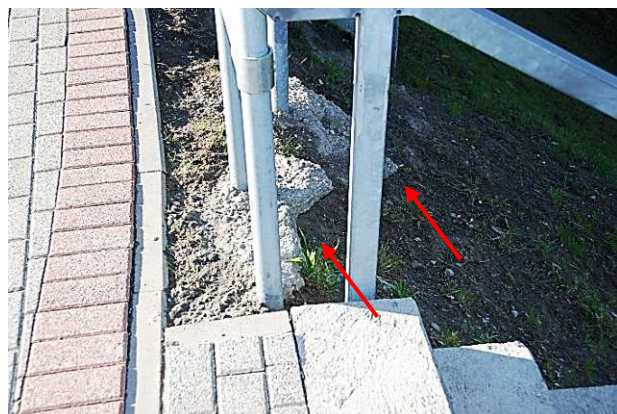
45.att. Konusa stiprinājuma grunts izskalojums.

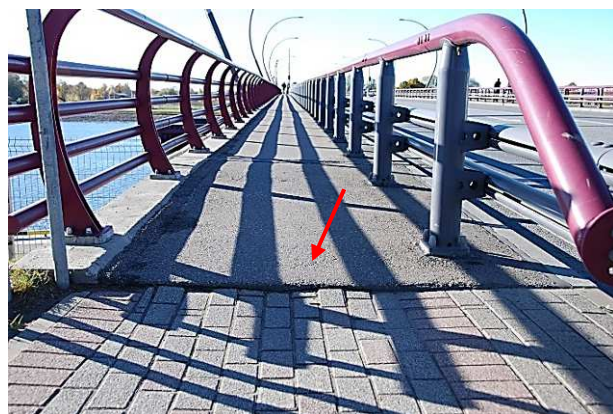
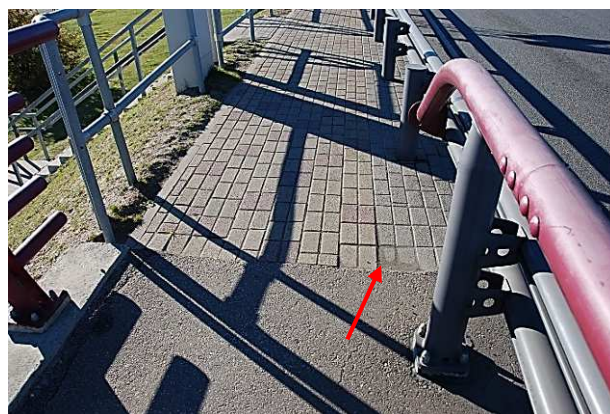
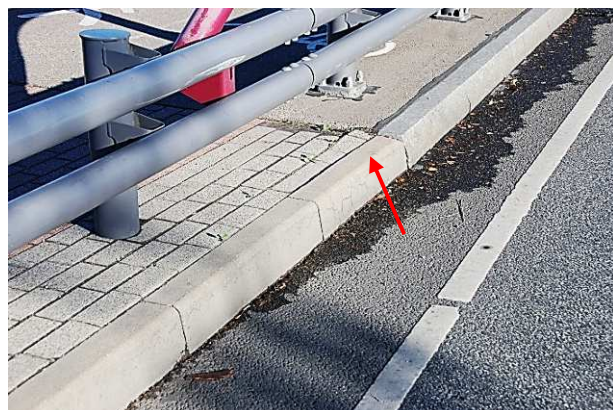
46.att. Seguma sēšanās ietvju zonā balstu pieejās. Bojājumi tilta betona apmalē virs krasta balsta Nr. 1.

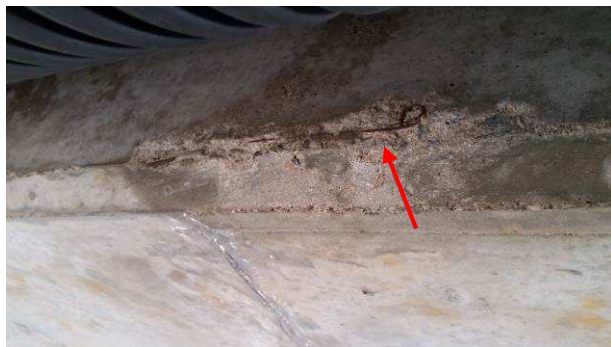
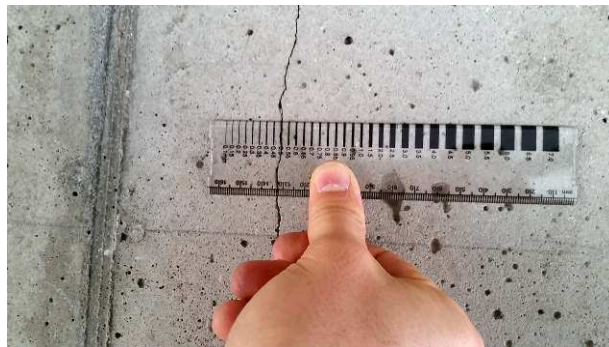
47.att. Aizsargkārtas bojājums (no veidņiem neizskalota sienamā stieple) un plaisas sijā Nr. 5.

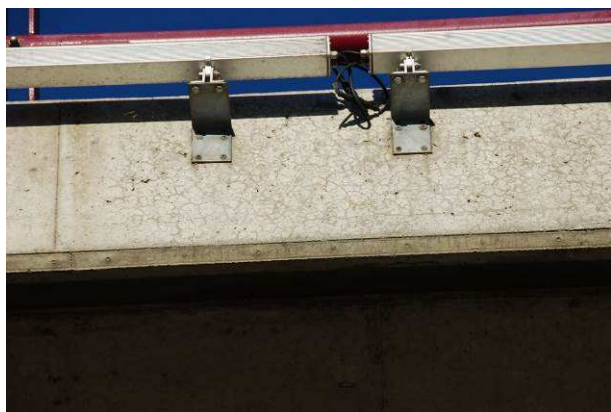
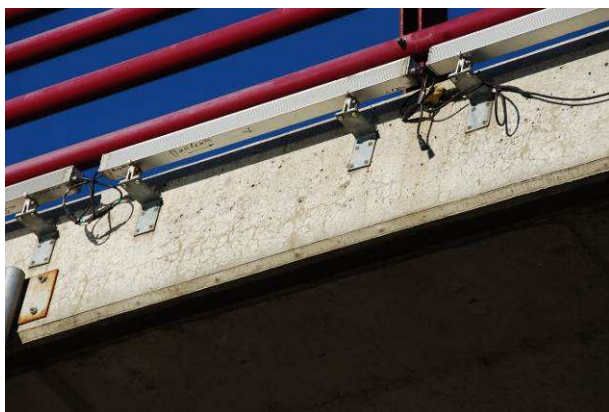
48.att. Plaisu tīkls laiduma konstrukcijā ietves sānu sijā.

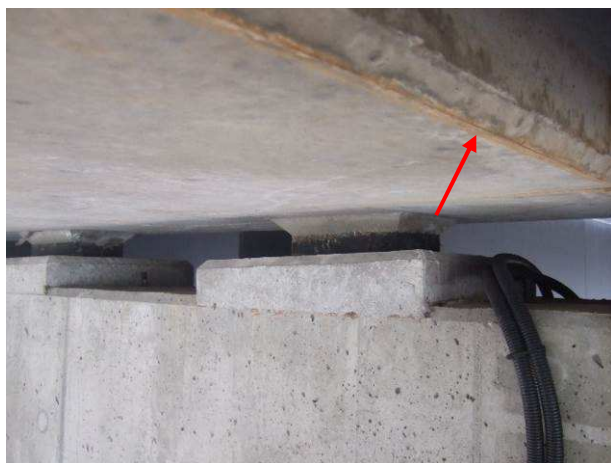
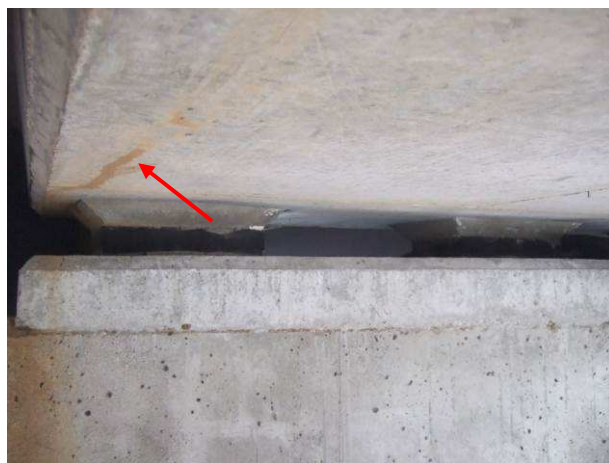
- Rūsas notecējumi uz plātnes sijas Nr.5 un Nr.6 (49.att.).

49.att. Rūsas notecējumi uz sijas Nr. 5 un Nr.6.

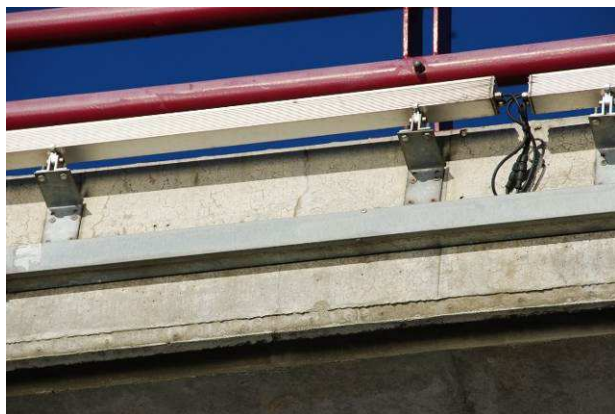
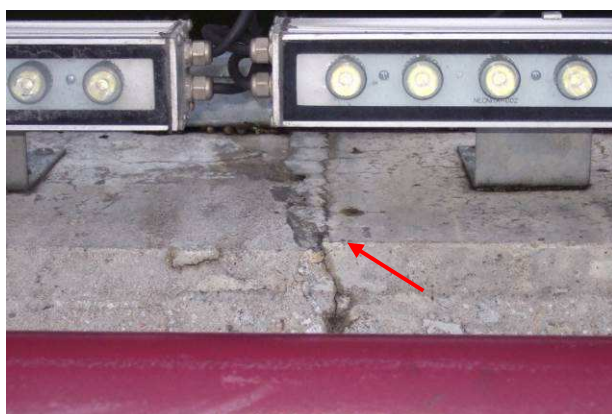
50.att. Plaisas laiduma konstrukcijas sānu sijās.

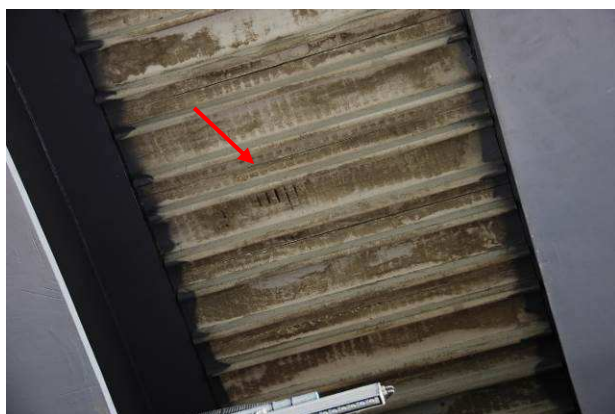
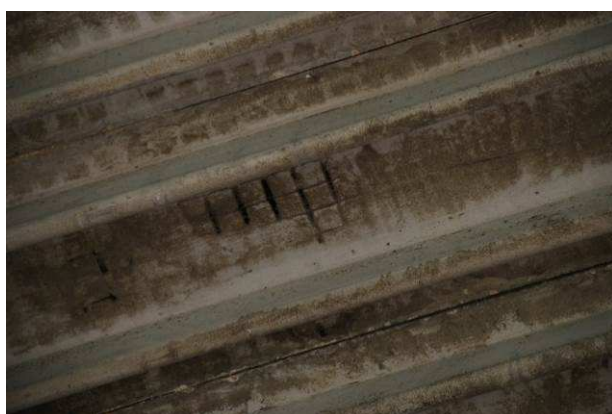
51.att. Laiduma konstrukcijas paliekošo veidņu betona aizsargkārtas bojājumi.

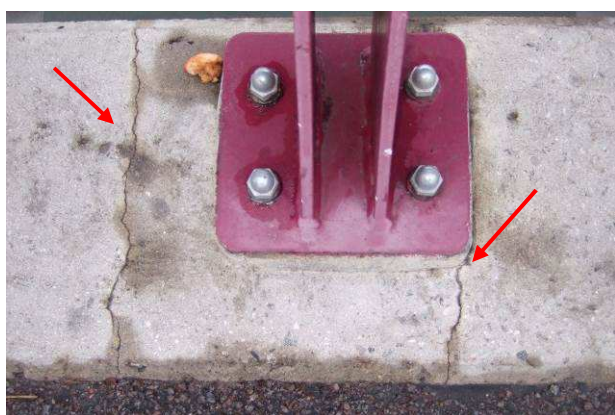
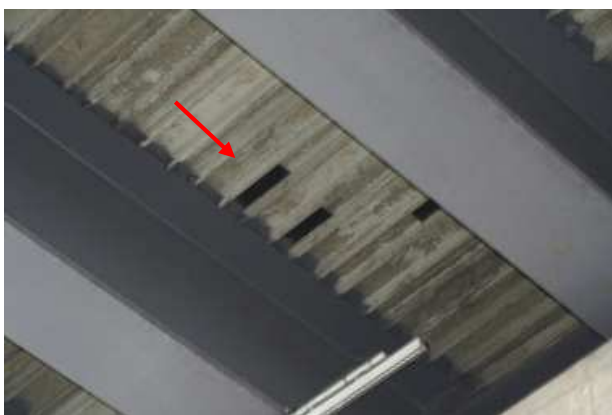
- Betona rukuma plaisas laiduma konstrukcijas sānu sijās (52.att.);
- Pēc būvdarbu pabeigšanas atstātie veidņu fragmenti (52.att.);

52.att. Plaisas laiduma konstrukcijas sānu sijā, ietves pusē. Atstātie veidņu fragmenti.

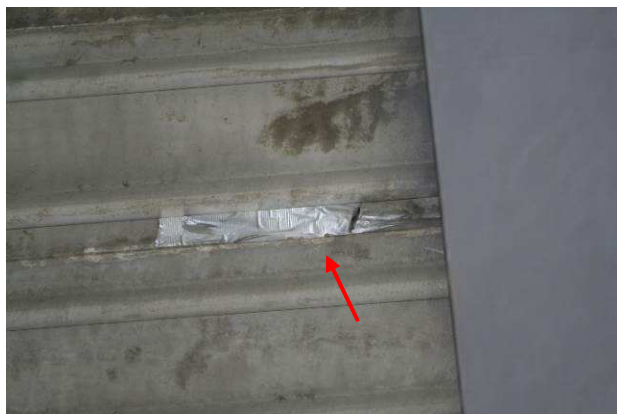
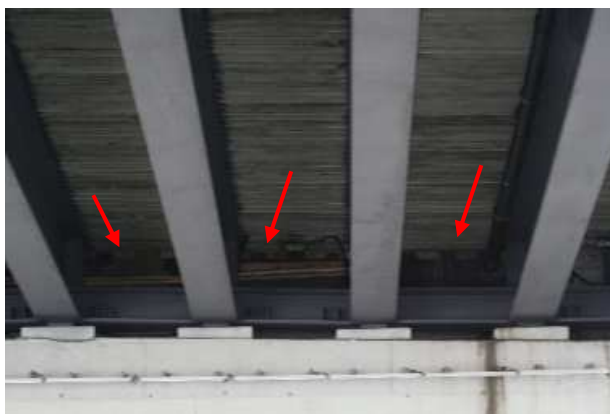
53.att. Laiduma konstrukcijas paliekošo veidņu bojājumi, to nekvalitatīvs remonts. Atstātie veidņu fragmenti.

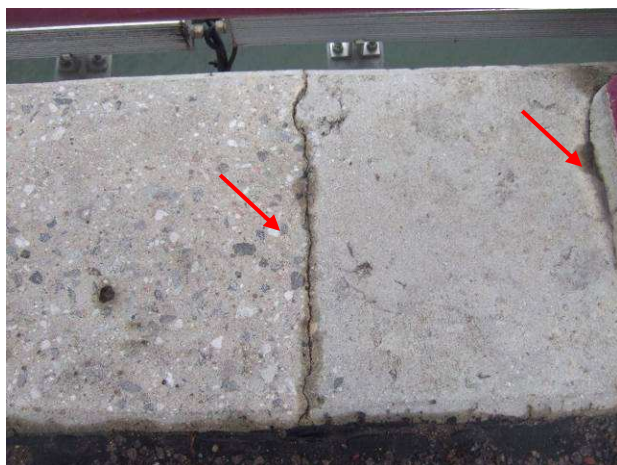
54.att. Plaisas laiduma konstrukcijas sānu sijā.

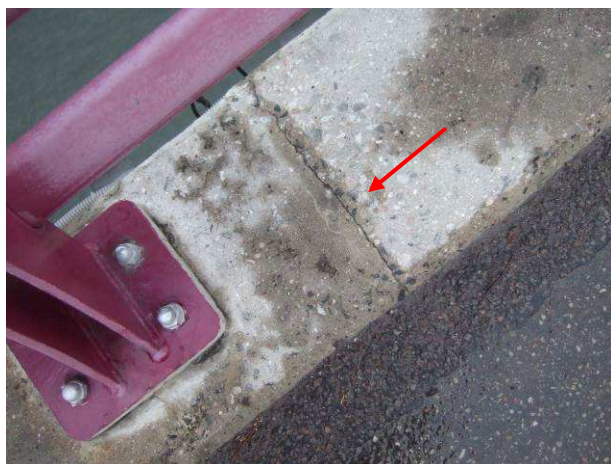
55.att. Laidums Nr. 6-7, sānu sija.

- Betona rukuma plaisas laiduma konstrukcijas sānu sijās (55.att., 56.att. un 57.att.);

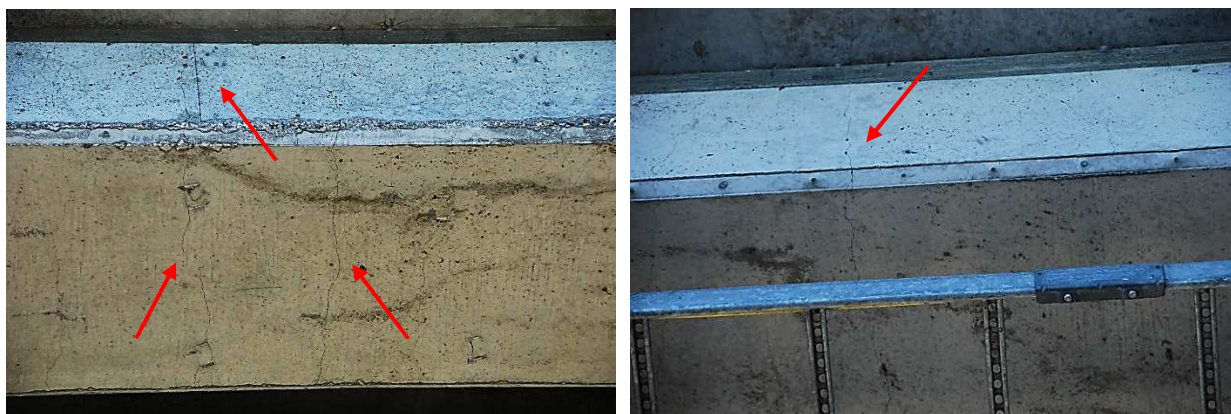
- Šķērsplaisas (normālpkaisas) betona sijās Nr. 7 un Nr. 8 (58.att.);
- Laiduma konstrukcijai starp sijām Nr. 5 un Nr. 6 veikti betona stiprības mērījumi (mērījumi veikti ar pārbaudes negraujošo metodi – Šmita āmuru) un to rezultāts ir 57,40 MPa, kas ir vairāk par nepieciešamajiem 50MPa (betona klase laiduma konstrukcijai – C40/50);
- Betona lokāli bojājumi/ atšķelšanās sijai Nr. 8 augšpusē un aizsargkārtas lokāli bojājumi sijas apakšpusē (59.att.).

58.att. Plaisas betona sijās Nr. 7 un 8.

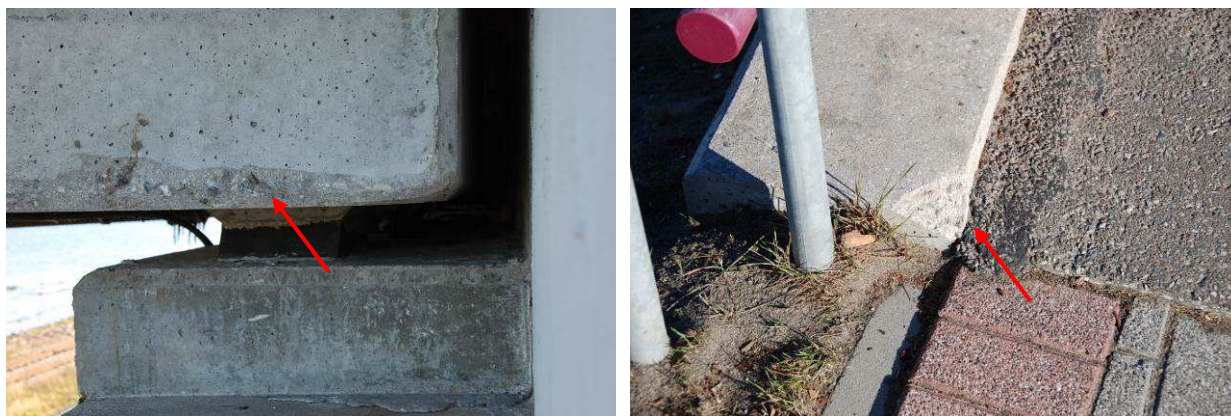
59.att. Betona atšķelšanās sijai Nr.8, aizsargkārtas bojājums.

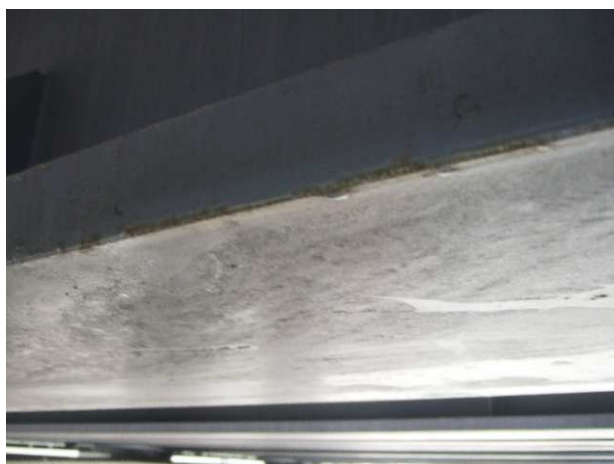
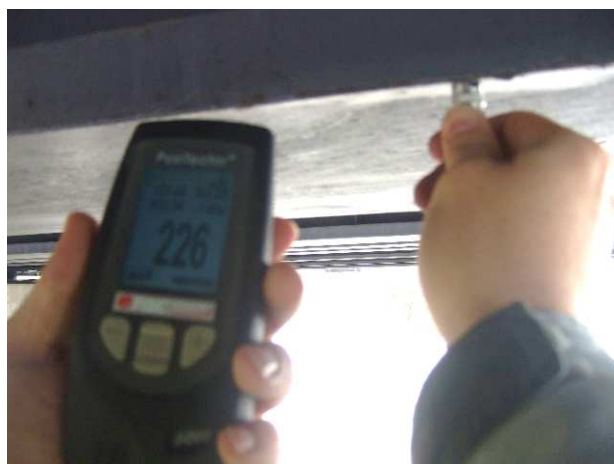
- Tērauda sijas Nr. 1 aizsargpārklājuma biezums atsevišķās vietās neatbilst projekta prasībām – minimālam krāsas sistēmas kopējam biezumam ir jābūt 320  $\mu\text{m}$  (60.att.), bet konstatēts no 80-230  $\mu\text{m}$ ;
- Aizsargpārklājuma biezuma mērījumi sijai Nr. 8 dažādās vietās ir 308-456  $\mu\text{m}$  robežās (61.att.), kas atbilst projekta prasībām (320  $\mu\text{m}$ );
- Tērauda sijai Nr. 1 novērojams aizsargpārklājuma bojājums, skrāpējumi no piestiprinātajām brīdinājuma zīmēm (62.att.).

60.att. Tērauda sijas Nr. 8 aizsargpārklājuma bojājumi, siju krāsojuma biezuma mērījumi.

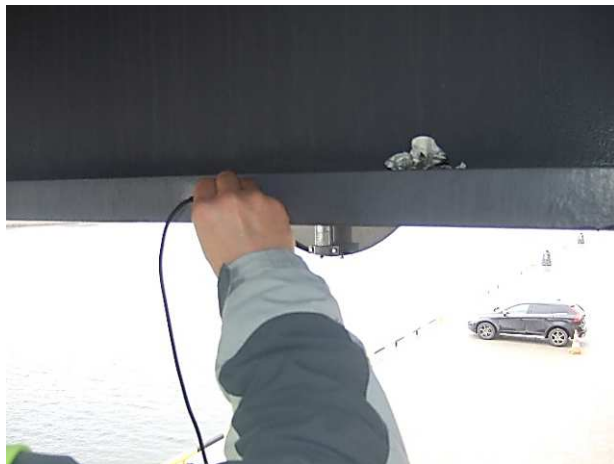
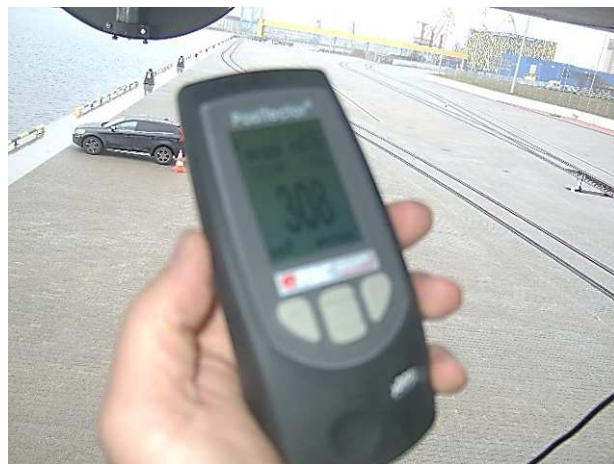
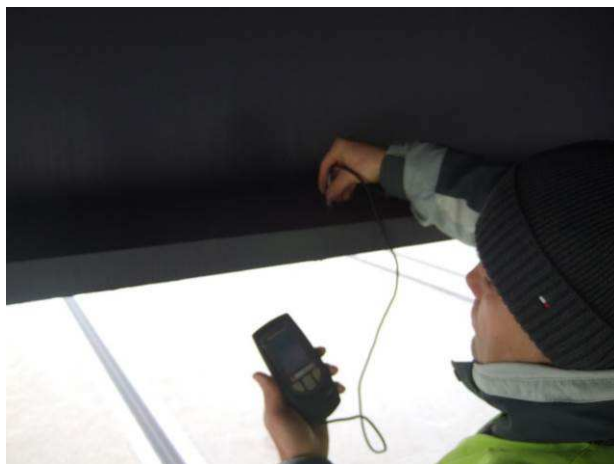
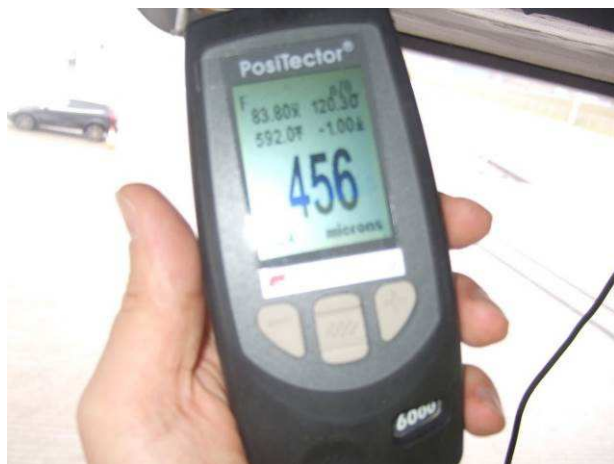
61.att. Tērauda sijas Nr. 9 aizsargpārklājuma mērījumu rādītāji.

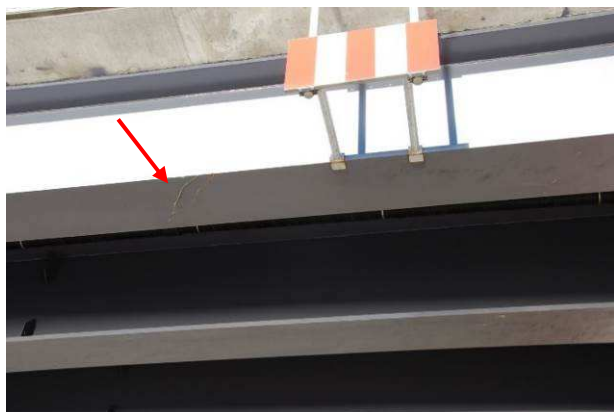
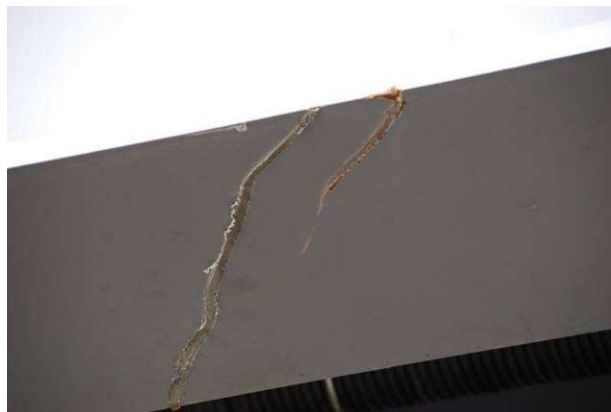
62.att. Tērauda sijas Nr. 1 aizsargpārklājuma bojājumi.

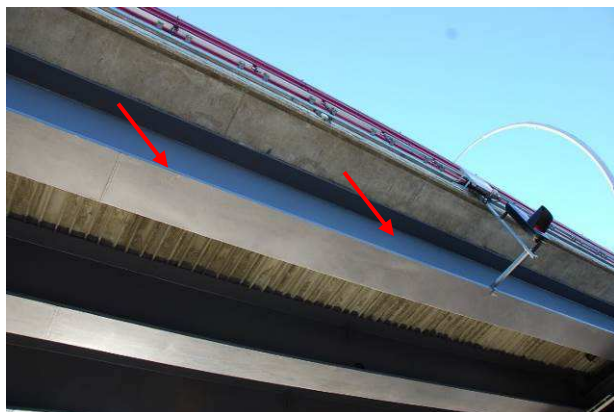
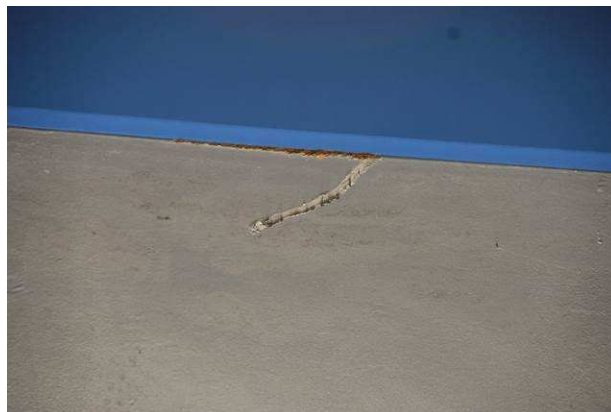
- Novērojami lokāli tērauda sijas Nr. 9 aizsargpārklājuma bojājumi, skrāpējumi (63.att.).

63.att. Tērauda siju aizsargpārklājuma bojājumi.

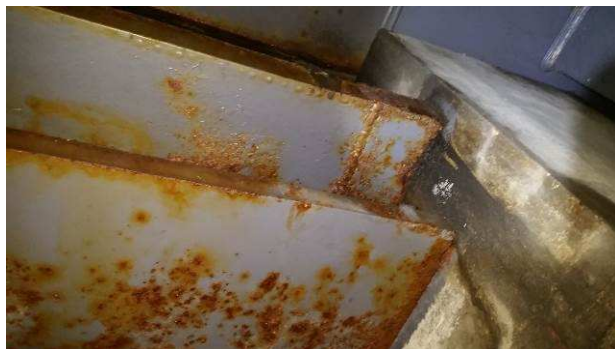
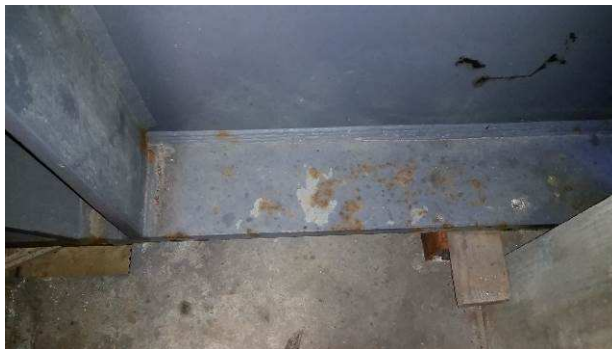
65.att. Laiduma konstrukcijas daļa, kas atrodas balstu Nr. 5 un Nr. 6 iekšpusē.

- Tērauda konstrukciju aizsargpārklājuma bojājumi, korozija, rūsas notecējumi (64.att.);
- Laiduma tērauda konstrukciju aizsargpārklājuma korozija un krāsas atslāņošanās (65.att.).

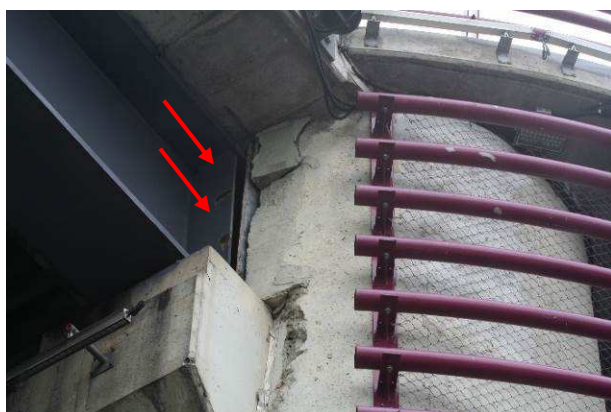
- Tērauda sijas Nr. 9 aizsargpārklājuma bojājumi, rūsas notecējumi (66.att.).

66.att. Tērauda sijas aizsargpārklājuma bojājumi.

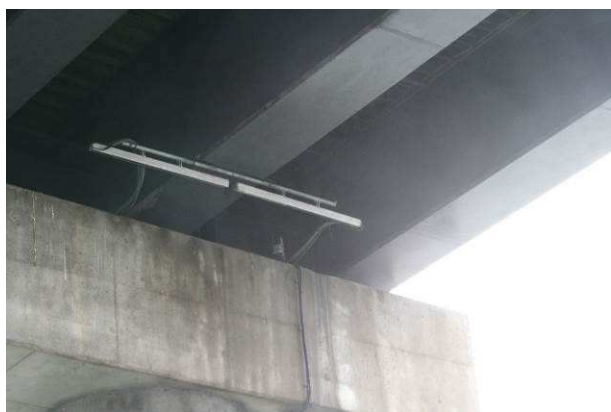
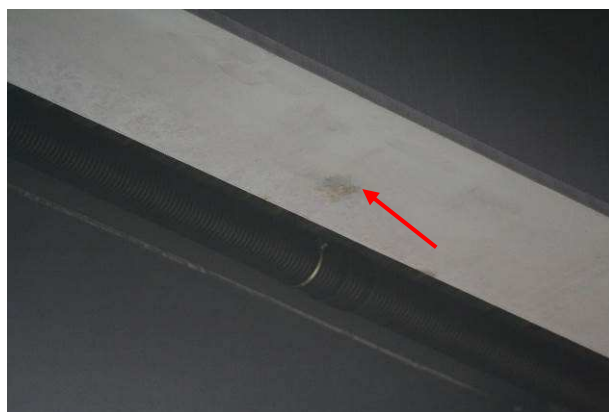
67.att. Laiduma Nr. 7-8 sija Nr.8.

- Tērauda sijas Nr. 8 aizsargpārklājuma bojājums (lokāls) (67.att.).

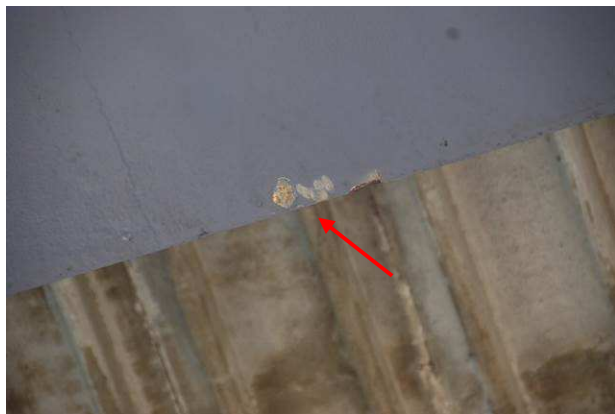
68.att. Tērauda sija Nr. 7.

- Tērauda sijas Nr. 7 aizsargpārklājuma bojājums (lokāls), rūsa (68.att.).

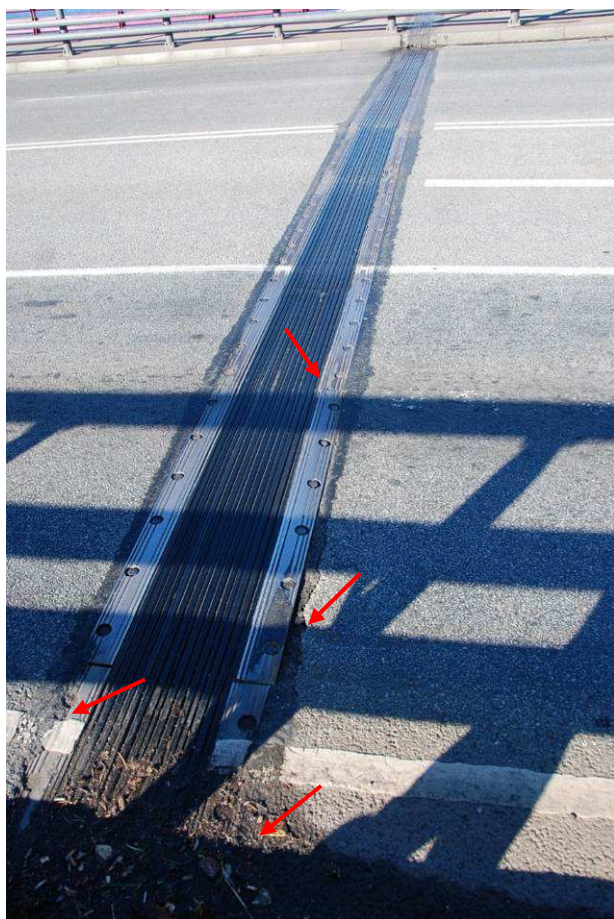
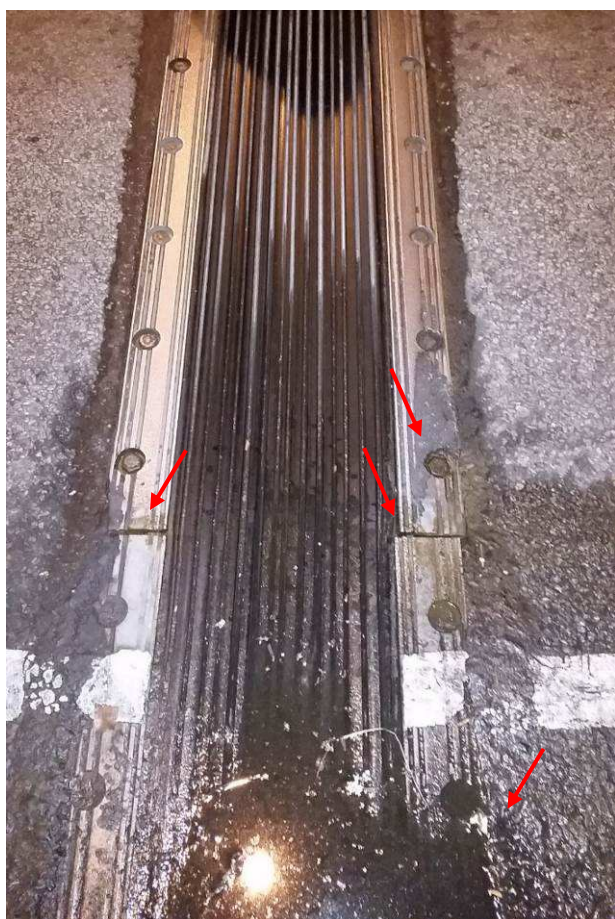
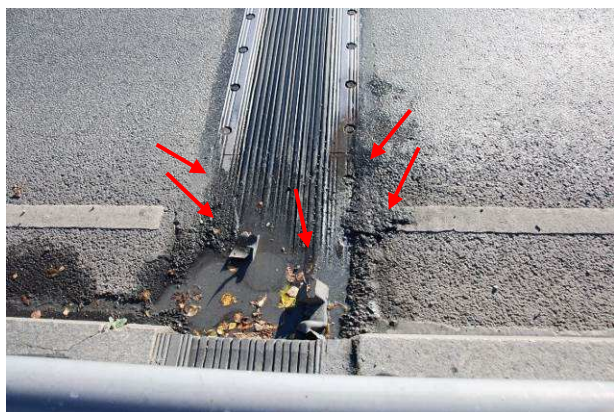
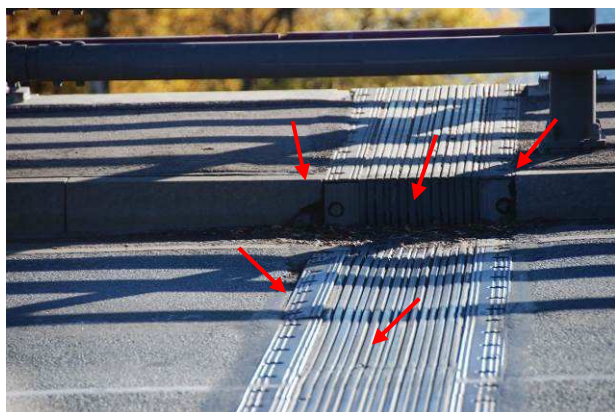
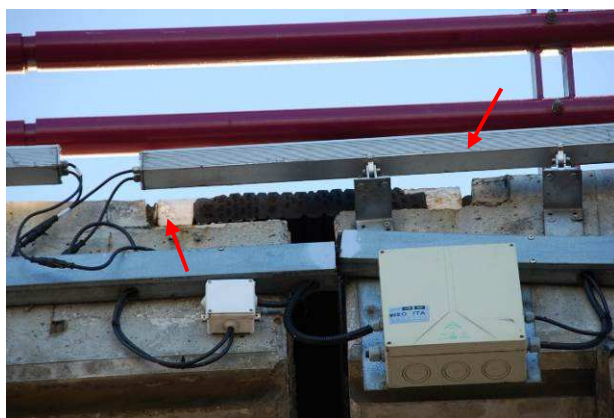
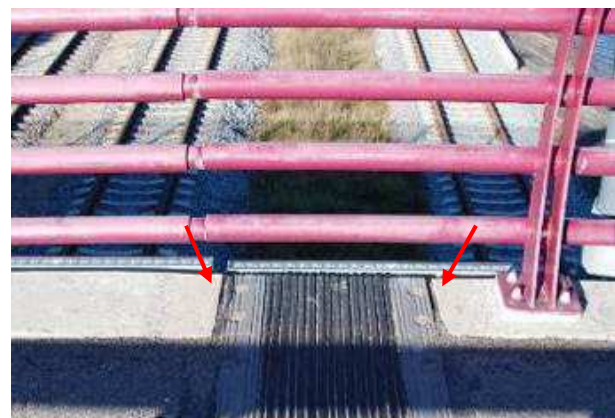
73.att. Deformācijas šuves defekti virs balsta Nr. 2.

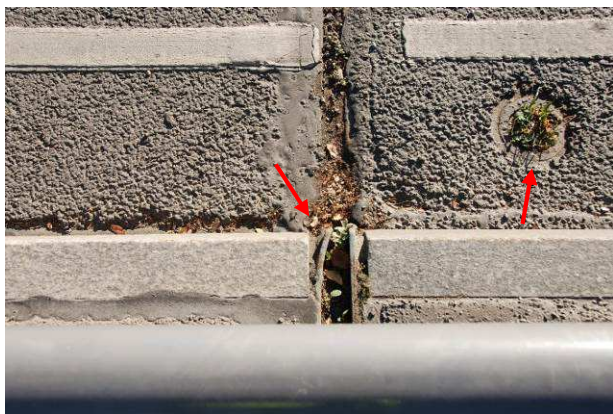
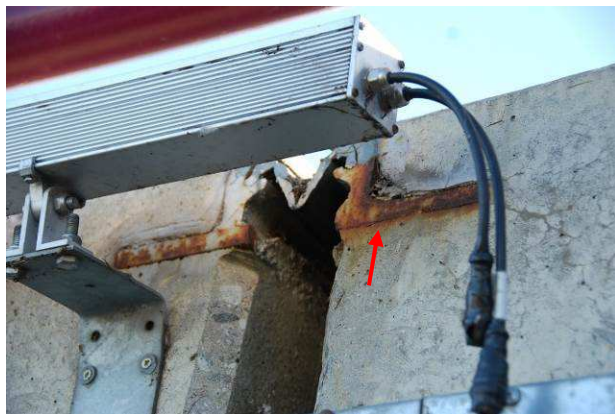
74.att. Deformācijas šuve virs balsta Nr. 1. Lokāli bojājumi.

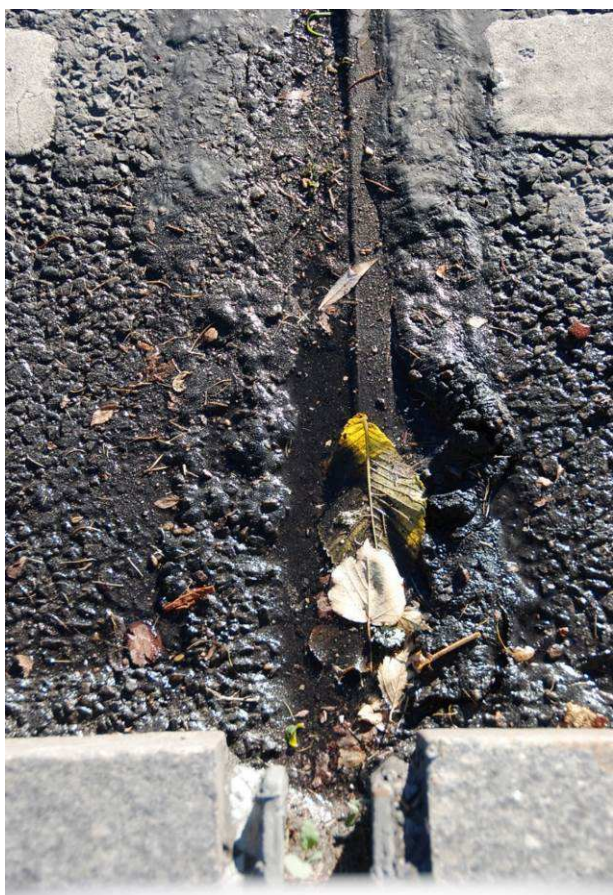
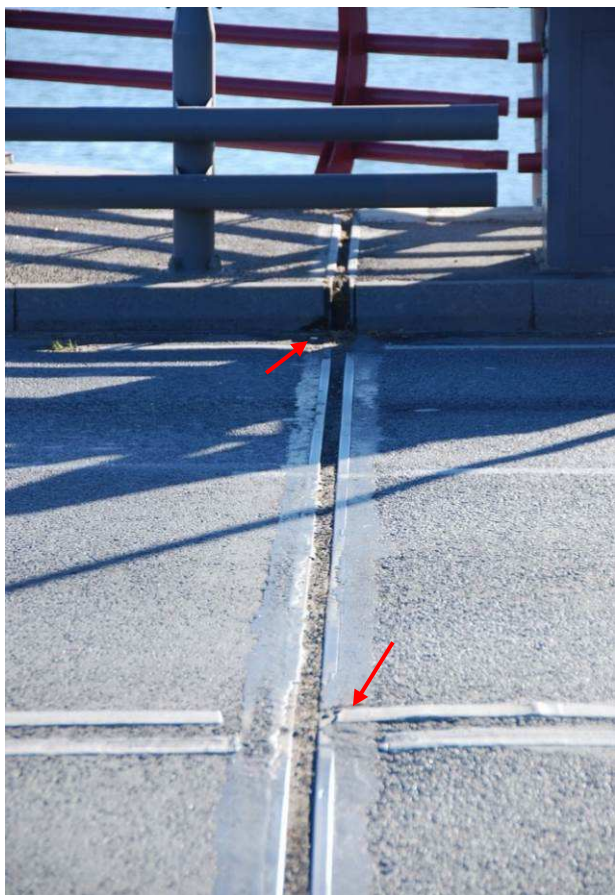
75.att. Deformācijas šuves virs balsta Nr. 6 elementu korozija, aizsērējumi. Bitumena mastikas hermētiķa defekti.

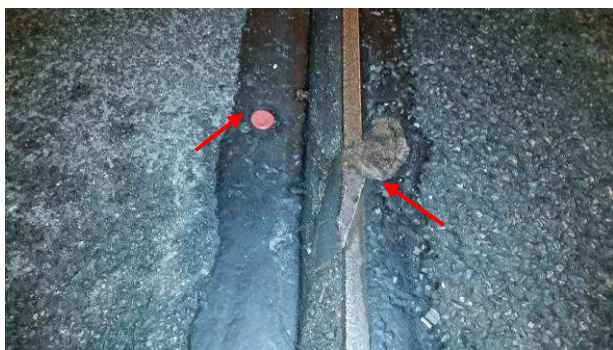
76.att. Hermētiskas šuves nekvalitatīva iestrādāšana virs balsta Nr. 6.

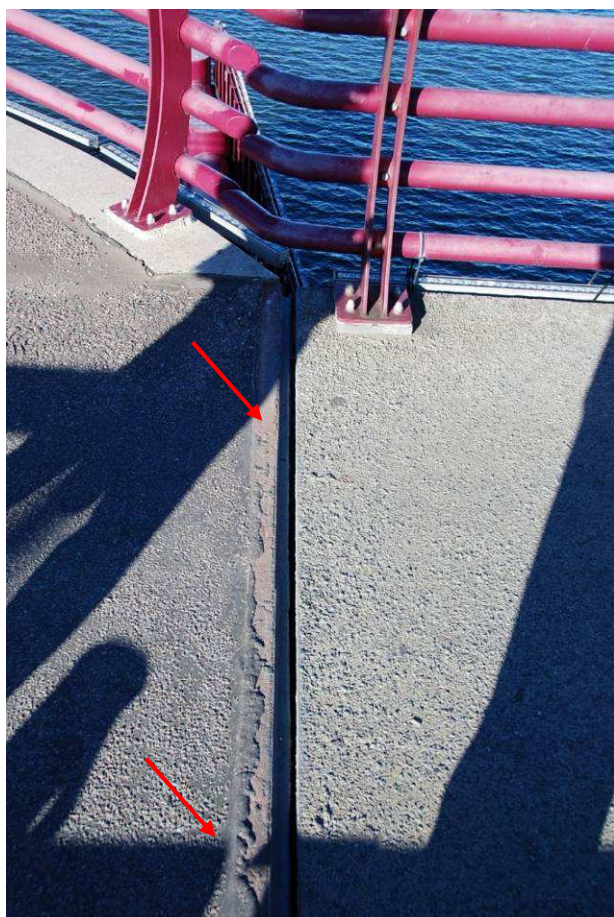
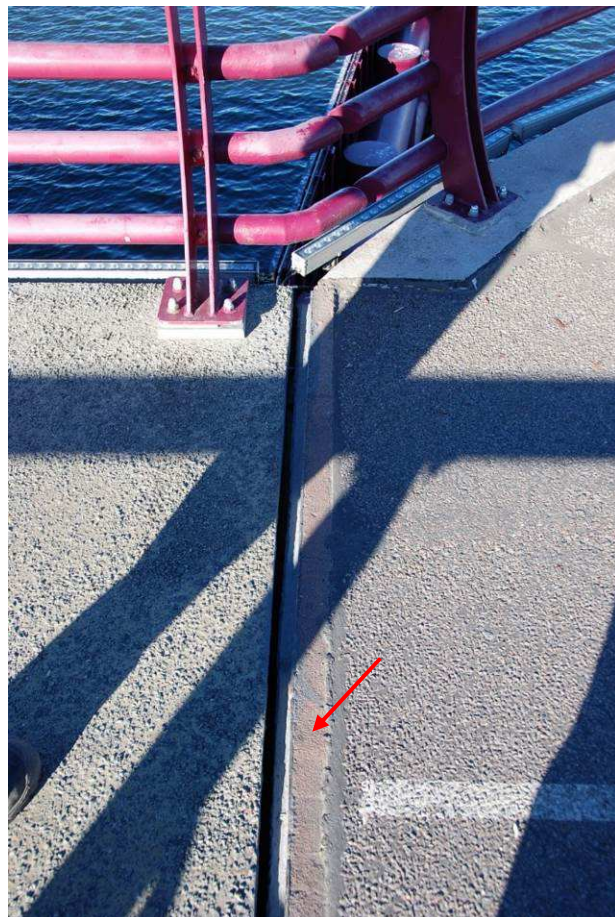
77.att. Paceļamā laiduma deformācijas šuve virs balsta Nr. 6.

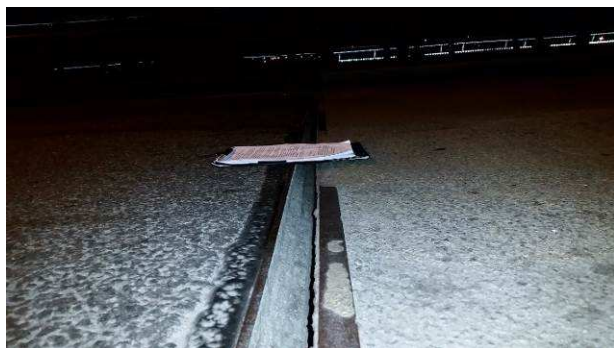
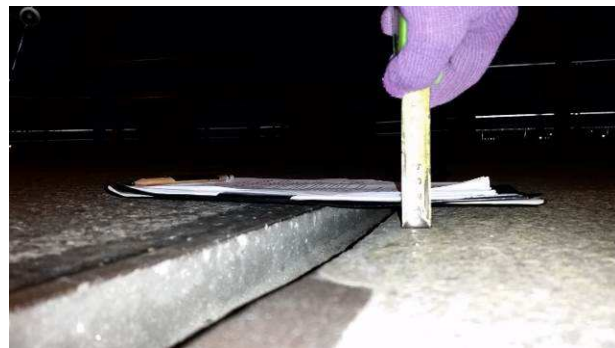
78.att. Paceļamā laiduma Nr. 5-6 nelīdzenums pie tērauda laiduma Nr. 6-7.
