**Ventspils brīvostas pārvalde  
Reģ. Nr. LV90000284085  
Jāņa iela 19, Ventspils, LV-3601**

**Autotransporta tilta pāri Ventas upei garantijas  
inspekcija, Ventspilī**

**Tehniskā atskaite**

SIA "PROJEKTS 3"

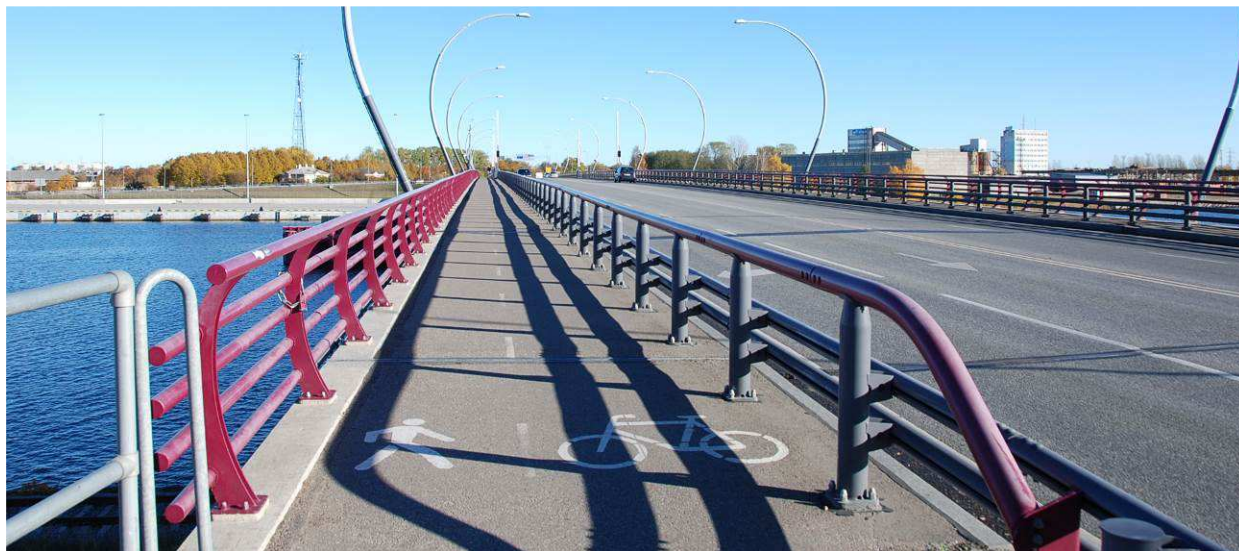
80.att. Ietves un brauktuves kopskats.

- Laidumā Nr. 5-6, lejteces pusē nodilis ietves pretslīdes pārklājums (81.att.), kā arī horizontālais apzīmējums visā tilts garumā (80.att.);
- Uz balsta Nr. 5 un 6, tilta abās pusēs, cieši neaizslēdzas dienesta lūkas, paliek manāmas spraugas (82.att.). Dzelzsbetona konstrukcijā no lūkām izejošas plaisas.

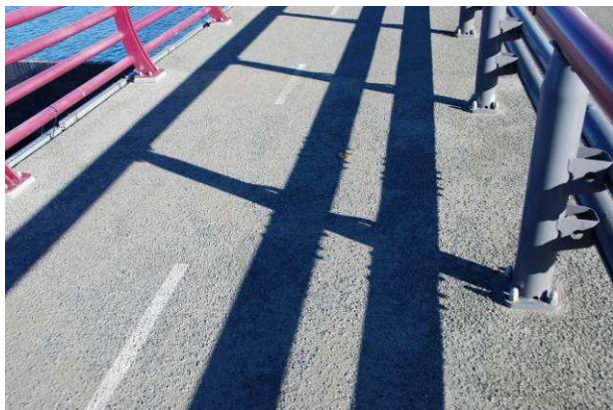
81.att. Ietves virskārtas pretslīdes pārklājuma nodilums.

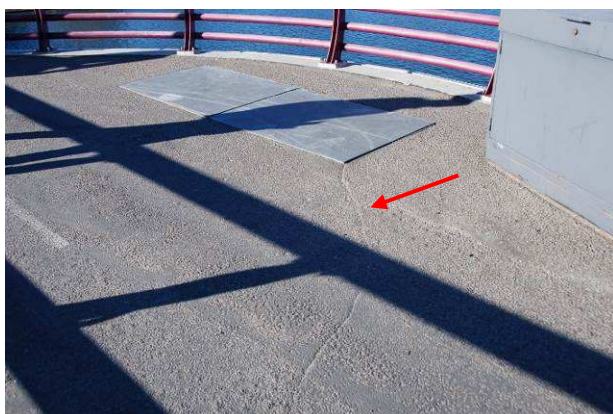
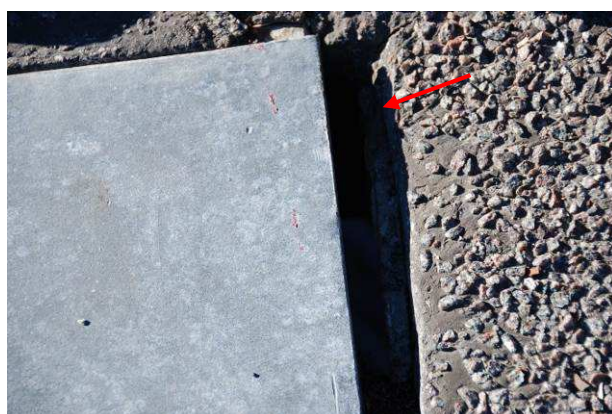
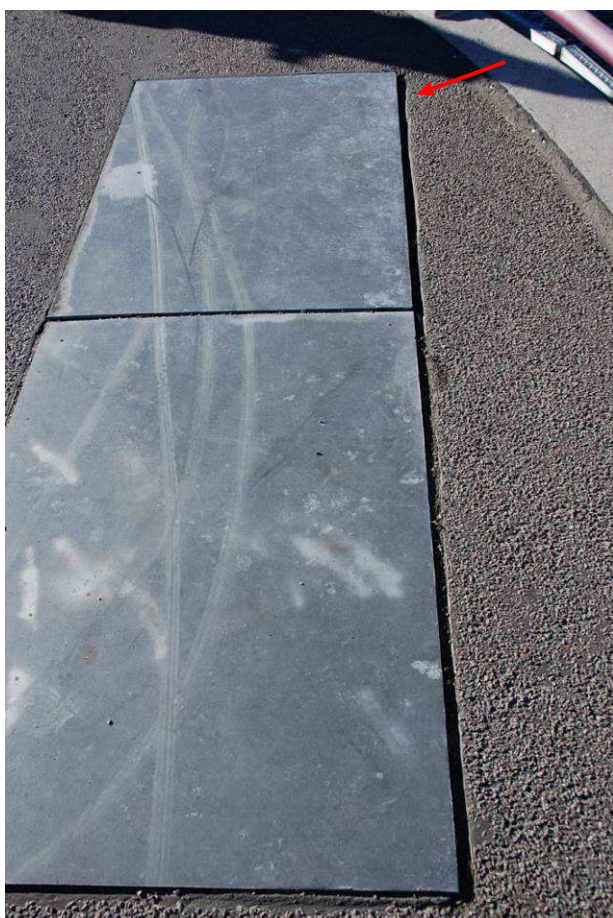
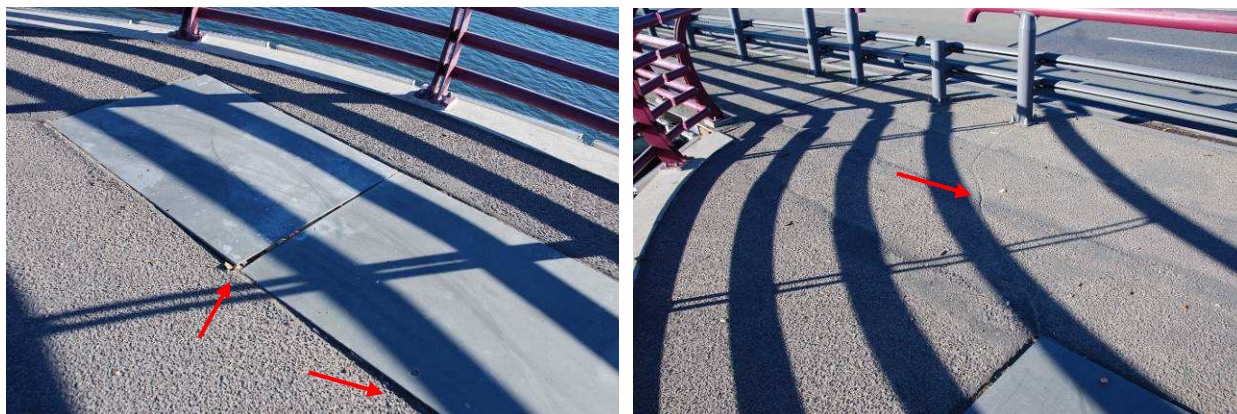
82.att. Dienesta lūkas salaidums ar ietves segumu - defekti balstiem Nr. 5 un Nr. 6. Plaisas betonā

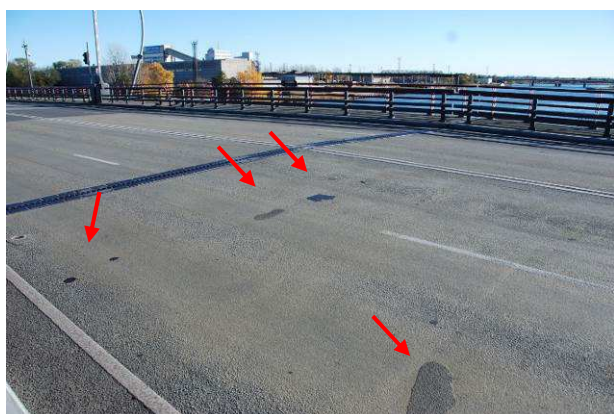
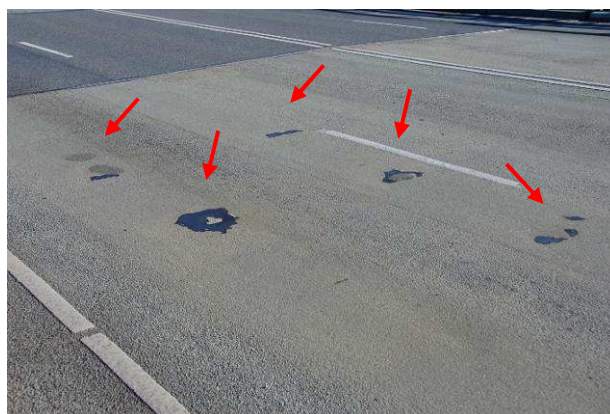
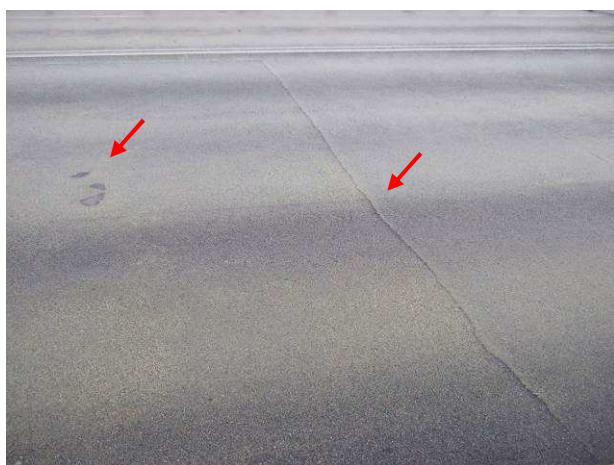
- Laidumā Nr. 5-6 novērojams pretslīdes pārklājuma stiprs nodilums/nolietojums, tas lokāli atslāņojas (83.att.). Tā pat nolietojies horizontālais ceļa apzīmējums (81.att.);
- Atsevišķās vietās uz tilta brauktuves novērojami betona apmales akmens bojājumi (84.att.);
- Uz tilta brauktuves (un arī tilta tiešā tuvumā), abos virzienos, bet izteiktāk virzienā uz centru malējā braukšanas joslā, izveidojušās ievērojamas risas asfaltbetona segumā. Risu dziļuma mērījumi svārstās no 8 mm līdz pat 21 mm (85.att. un 4.1.tab.);
- Brauktuves šķērskritums un garenkritums praktiski atbilst projektētām vērtībām (4.1.tab. un 4.2.tab.).

83.att. Pretslīdes pārklājuma nodilums, atslāņošanās laidumā Nr. 5-6.

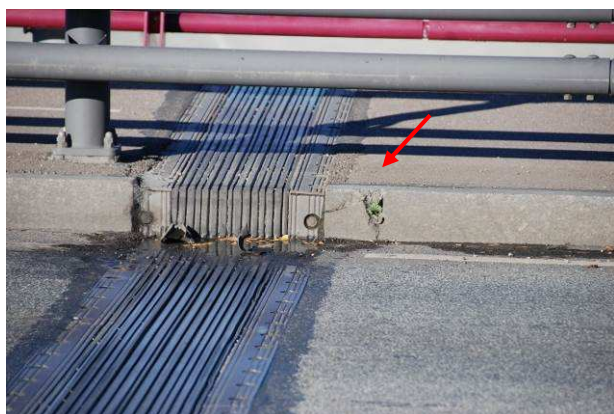
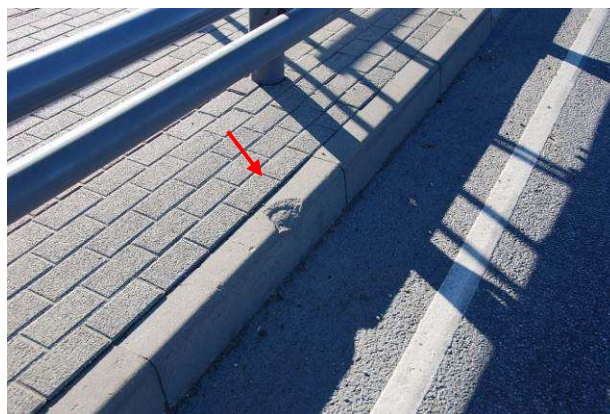
84.att. Betona apmales akmeņu bojājumi.

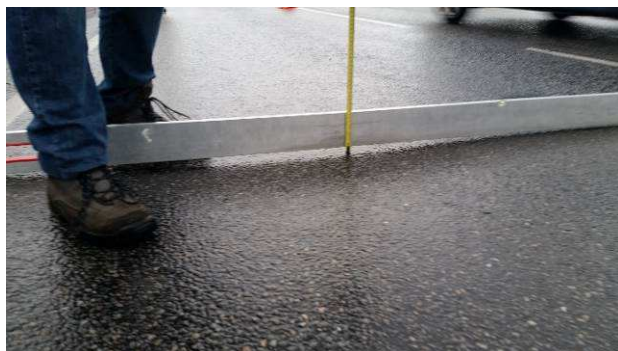
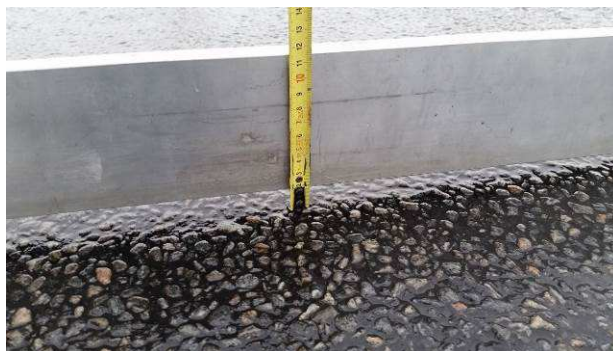
85.att. Risas asfaltbetona segumā.

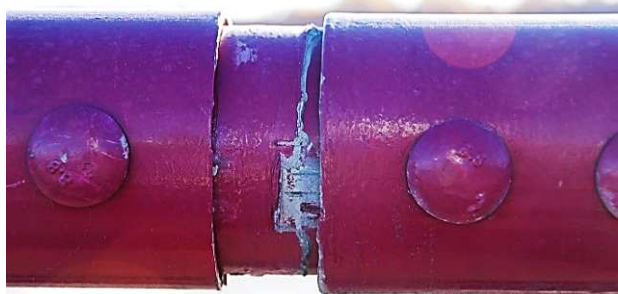
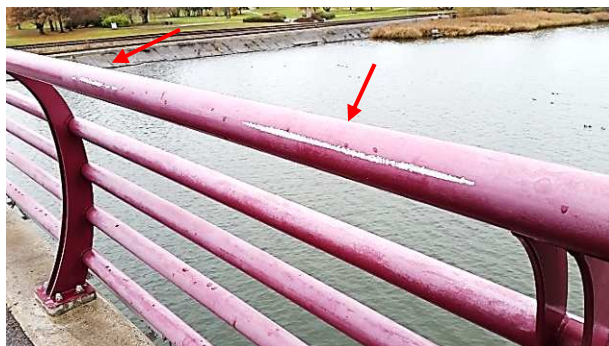
- Tilta margām ir konstatētas sekojošas nepilnības: aizsargpārklājuma mehāniski bojājumi, atslāņojusies krāsa, korodējuši stiprinājumi, novērojams sārmais aplikums (86.att.).

86.att. Aizsargpārklājuma bojājumi, sārmais aplikums, stiprinājumu korozija.

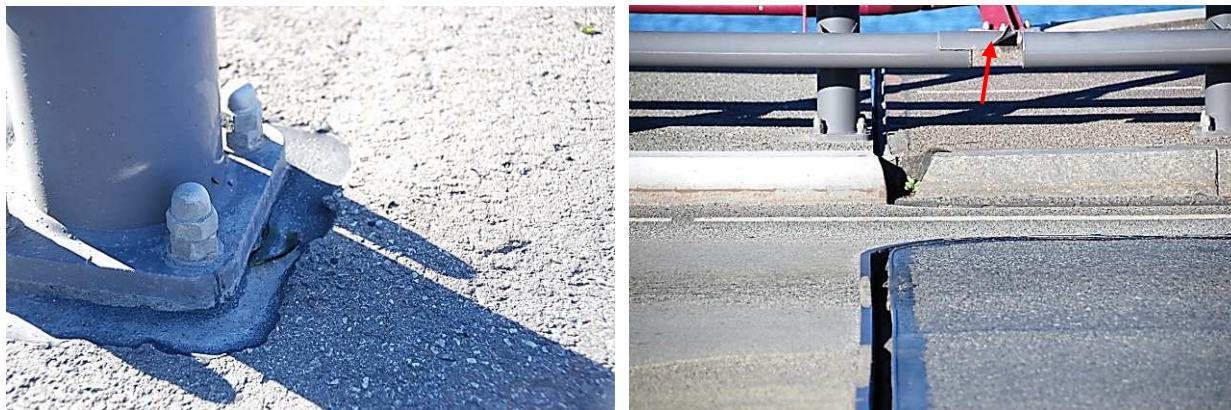
- Nekvalitatīvi iestrādātas hermētiskas šuves ap barjeru stabiem. Novērojami barjeru elementu mehāniski bojājumi (87.att.).

87.att. Hermētiskas šuves defekts. Barjera elementa bojājums virs 5. balsta, lejteces pusē.

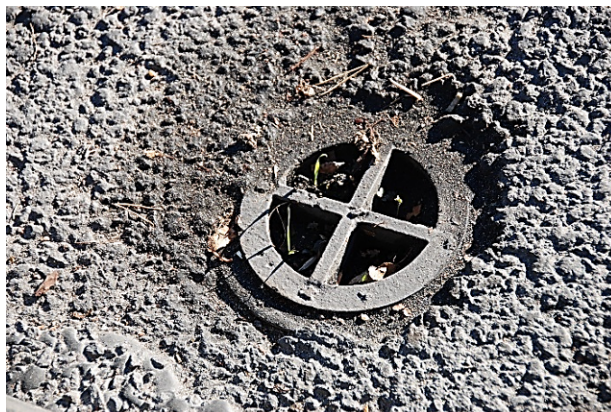
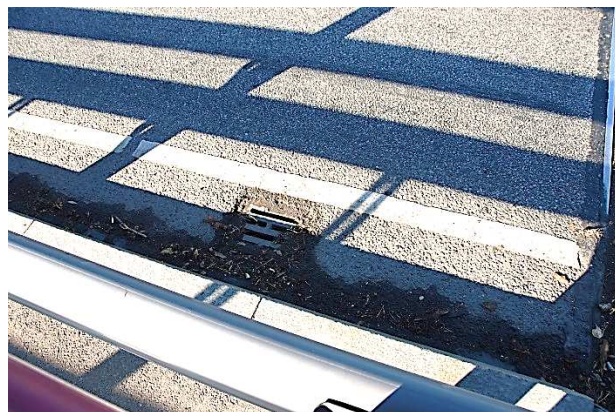
90.att. Ūdens atvades, no brauktuves, drenāžas sistēmas aizsērējums.

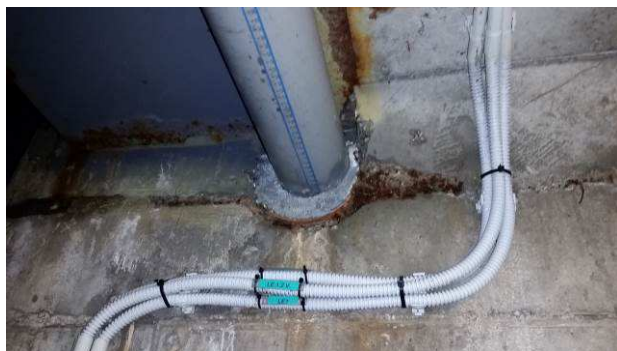
- Novērojama ūdens drenāžas sistēmas cauruļu korozija, notecējumi; stiprinājumu lūzumi un korozija (88.att.);
- Drenāžas cauruļu savienojumu defekti (89.att.);
- Novērojams lietus ūdens savācēj aku (gūliju) un kapilāro piltuvju aizsērējums (90.att.);
- Drenāžas sistēmas hermetizācijas bojājumi balsta Nr. 6 iekšpusē (91.att.).

91.att. Skats uz drenāžas sistēmu no balsta Nr. 6 iekšpuses.

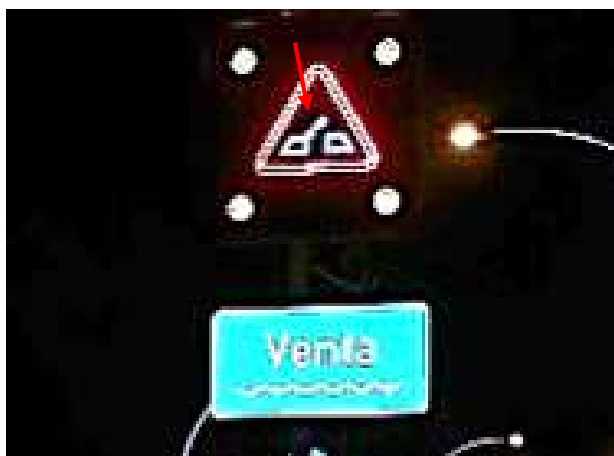
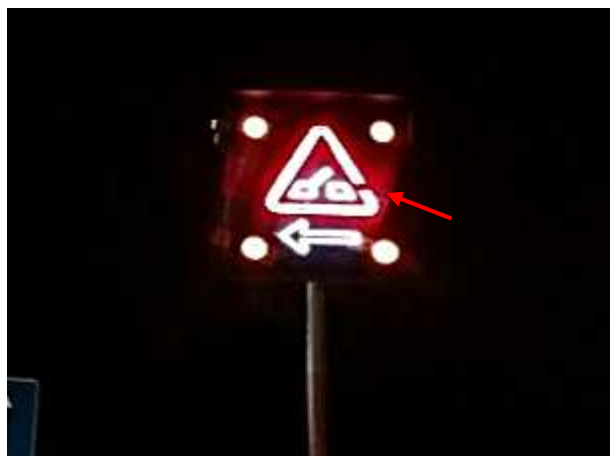
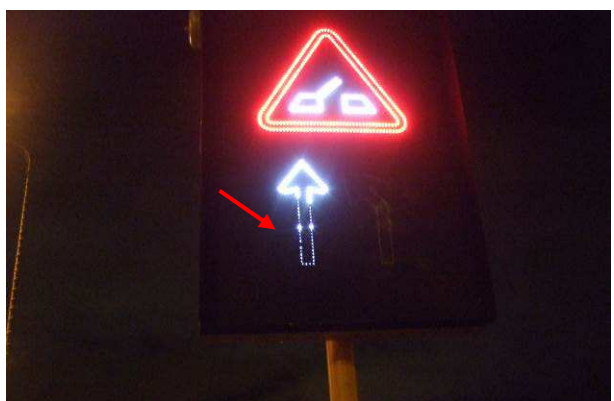
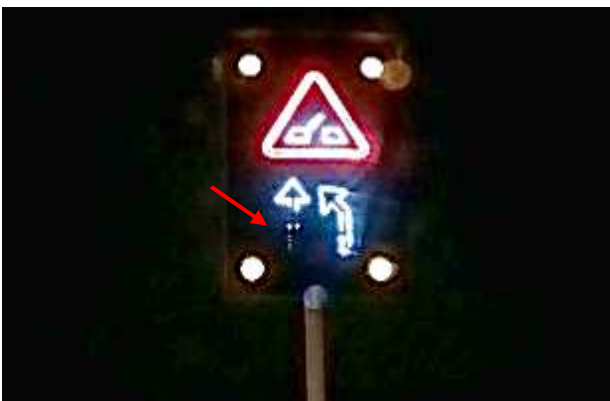
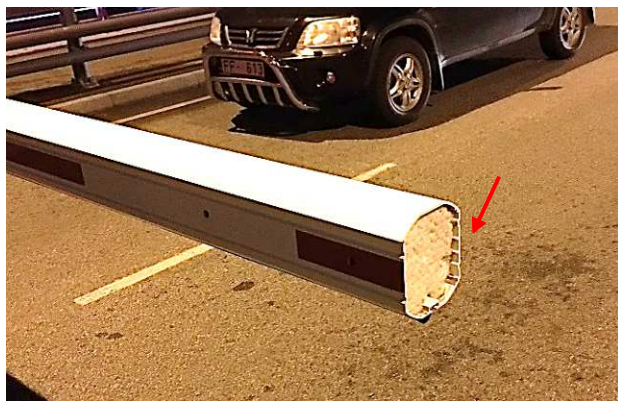
- Novērojama brīdinājuma zīmju stiprinājumu pie tērauda sijām korozija (97.att.);
- Novērojami ūdens līmeņa skalas virsmas pārklājuma bojājumi (98.att.);
- Interaktīvam zīmēm nedeg atsevišķas LED spuldzes (99.att.);
- Virs balsta Nr. 5, no lejteces puses paceļamajai barjerai pietrūkst tās pagarinājums (99.att.).

99.att. Interaktīvo zīmju LED gaismekļu nepilnības. Paceļamās ceļa barjeras pagarinājuma trūkums.

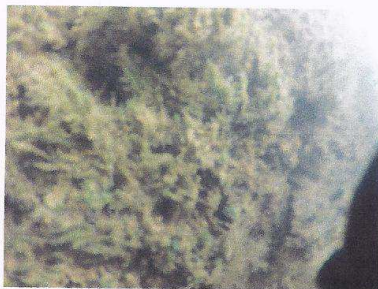
Pielikums Nr. 1

**Balsta Nr. 8** betona savienojums ar pāļu galvas apbetonējumu ir bez plaisām un redzamiem bojājumiem. Grunts dziļums 0.6 - 1.00 m. Grunts ar dzelzsbetona būvgružiem un šķembām. Urbpāļi nav redzami. Vecais un jaunais dzelzsbetons ir apaudzis ar vienmērīgu gliemju un ūdenszāļu kārtu.

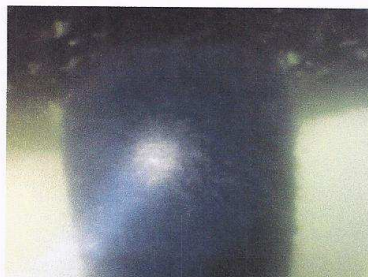
Pielikums Nr. 2

**Balsta Nr. 7** betona savienojums ar pāļu galvas apbetonējumu ir bez plaisām un redzamiem bojājumiem. Skrūvpāļu apbetonējums beidzas 3.00 m un pēc tam nevienmērīgi 0.4 - 0.6 m brīva telpa. Grunts dziļums 2.8 - 3.3 m. Grunts - smilts, akmens, šķembas. Vecais un jaunais dzelzsbetons ir apaudzis ar vienmērīgu gliemju un ūdenszāļu kārtu. Urbpāļiem gruntskrāsa nav konstatēta, konstatēts vienmērīgs apaugums ar gliemjiem, zem kuriem nav konstatēta liela rūsas kārtā.

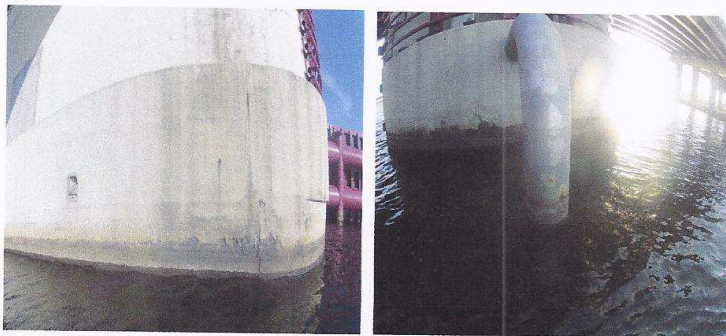
Pielikums Nr. 3

**Balsts Nr. 6.** Virs ūdens konstatēta jaunā un vecā betona savienojuma vizuālie defekti, kā arī torkretēšanas defekti.

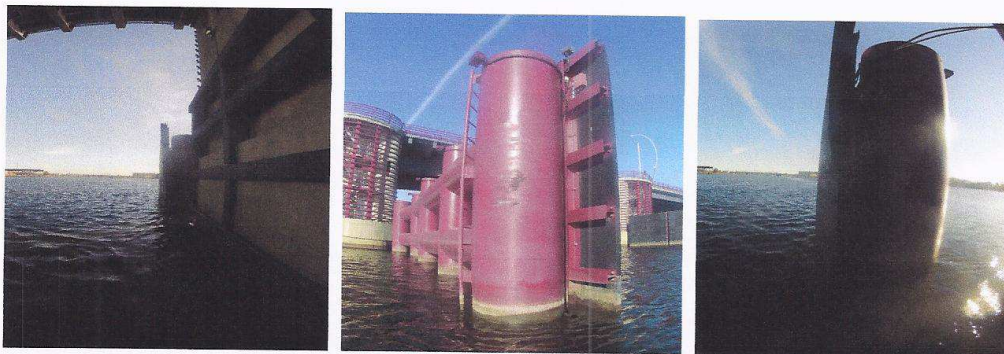
Pielikums Nr. 4

Balsta Nr. 6 atvairierīču Ventas upes virzienā konstatēta deformācija virs ūdens (lielas masas ietriekšanās). Atvairierīču nesošā metāla balstu zemūdens daļa līdz -5.00 m zonai gruntēta. Tālāk metinājuma šuve un dziļāk bez gruntējuma, dziļums 7.00 m. Vienmērīgi noaudzis ar gliemjiem.

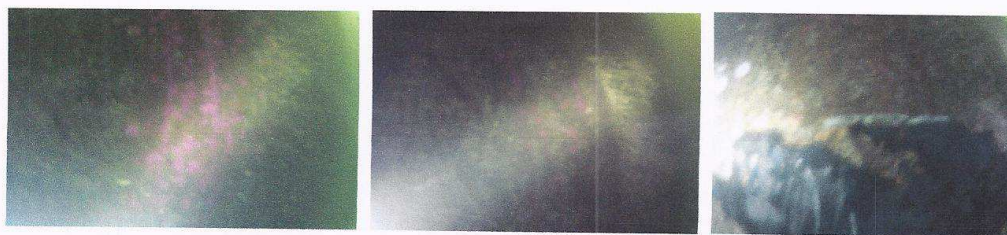
Pielikums Nr. 5

Maznozīmīgi gumijas bojājumi atvairierīcēm. Atvairierīču nesošā metāla balstu zemūdens daļa līdz -5.00 m zonai gruntēta. Tālāk metinājuma šuve un dziļāk bez gruntējuma, dziļums 7.00 m. Balsta Nr. 6 grunts dziļums 4.5 - 5.5 m.

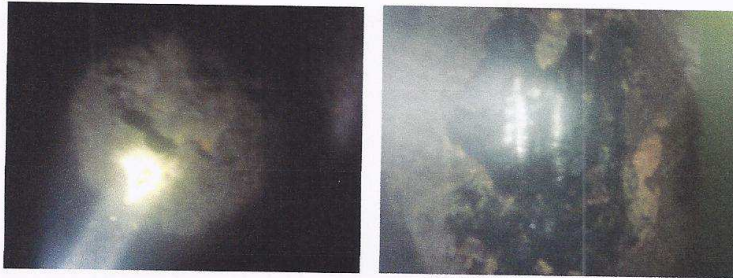
Ūdens caurule virs ūdens - cinkota, zem ūdens - bez gruntējuma. Vienmērīgi apaugusi ar gliemjiem. Pielikums Nr. 6

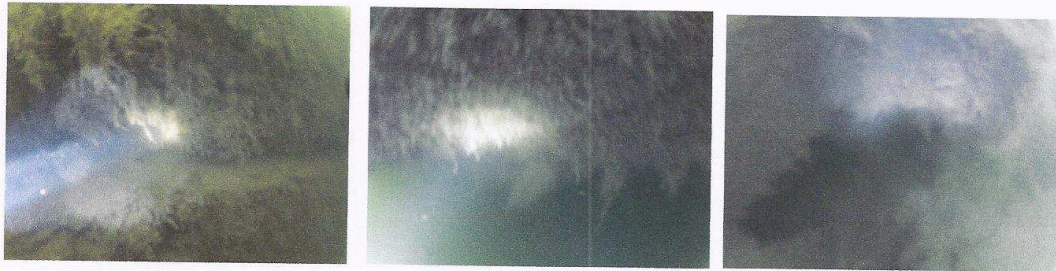
Balsta veco pāļu galvu apbetonējums un betonējumu atvērtā šuve 4.3 m dziļumā. Pielikums Nr. 7

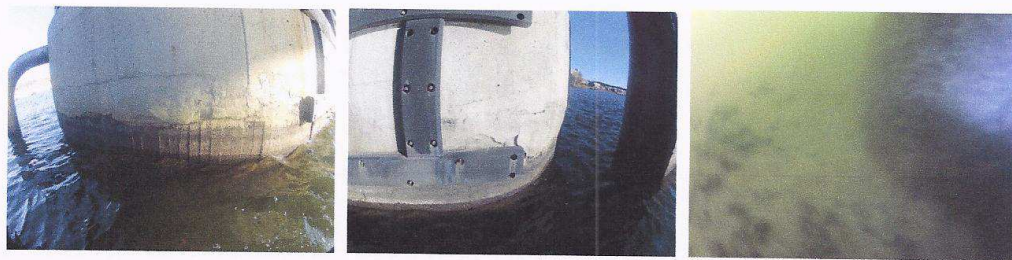
Pielikums Nr. 8

**Balsts Nr. 5.** Virs ūdens konstatēts jaunā un vecā betona savienojuma vizuālie defekti, kā arī torkretēšanas defekti. Atvairierīču nesošā metāla balstu zemūdens daļa līdz -5.00 m zonai gruntēta. Tālāk metinājuma šuve un dziļāk bez gruntējuma, dziļums 7.00 m. Vienmērīgi noaudzis ar gliemjiem.

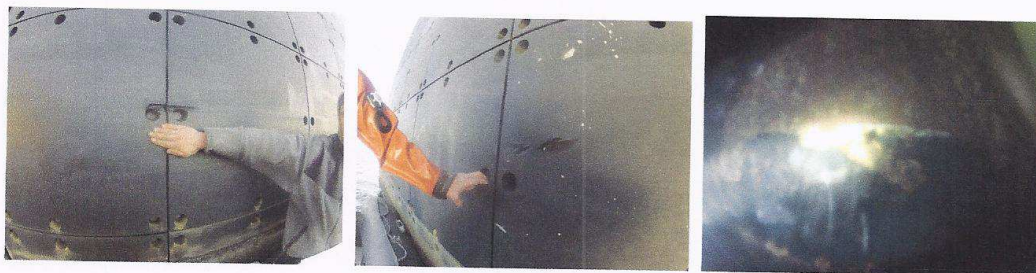
Pielikums Nr. 9

Maznozīmīgi gumijas bojājumi atvairierīcēm. Atvairierīču nesošā metāla balstu zemūdens daļa līdz - 5.00 m zonai gruntēta. Tālāk metinājuma šuve un dziļāk bez gruntējuma, dziļums 7.00 m. Balsta Nr. 5 grunts dziļums 4.5 - 5.5 m.

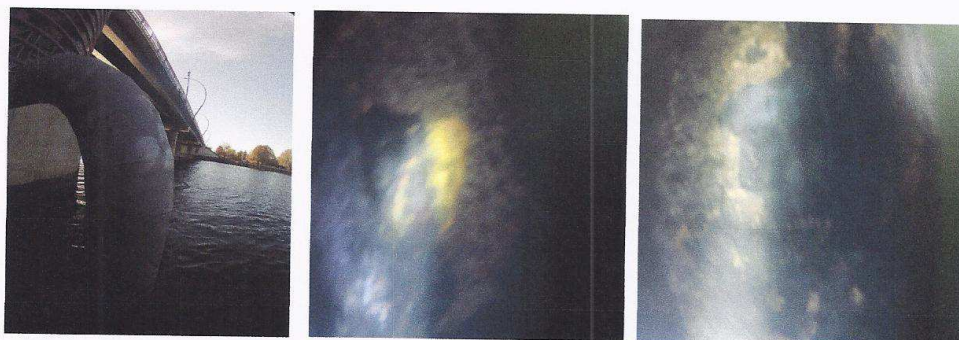
Pielikums Nr. 10

Grunts dziļums kuģa ceļa pusē 7.00 m, krasta pusē 4.5 - 5.00 m. Grunts - smilts un akmeņi. Izskalojumi nav konstatēti.

Ūdens caurule virs ūdens - cinkota, zem ūdens - bez gruntējuma. Vienmērīgi apaugusi ar gliemjiem.

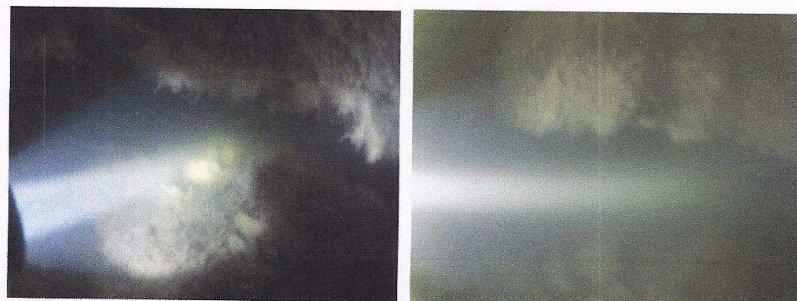
Pielikums Nr.11

Balsta veco pāļu galvu apbetonējums un betonējumu atvērtā šuve 4.3 m dziļumā.

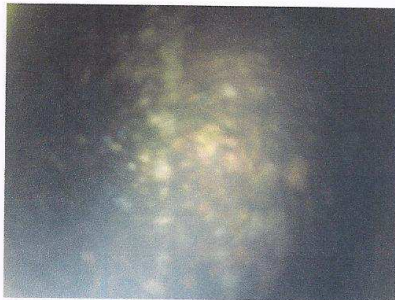
Pielikums Nr. 12

**Balsta Nr. 4** betona savienojums ar pāļu galvas apbetonējumu ir bez plaisām un redzamiem bojājumiem. Skrūvpāļu apbetonējums beidzas 3.00 m un pēc tam nevienmērīgi 0.4 - 0.6 m brīva telpa. Grunts dziļums 3.00 - 3.2 m. Grunts - smilts, akmens, šķembas. Vecais un jaunais dzelzsbetons ir apaudzis ar vienmērīgu gliemju un ūdenszāļu kārtu. Urbpāļiem gruntskrāsa nav konstatēta, konstatēts vienmērīgs apaugums ar gliemjiem, zem kuriem nav konstatēta liela rūsas kārtā.

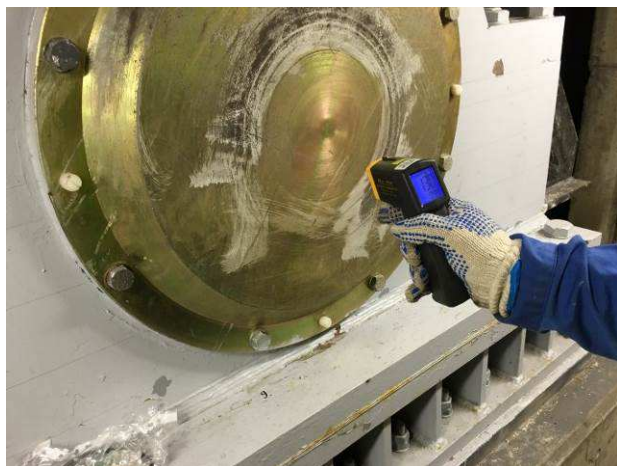
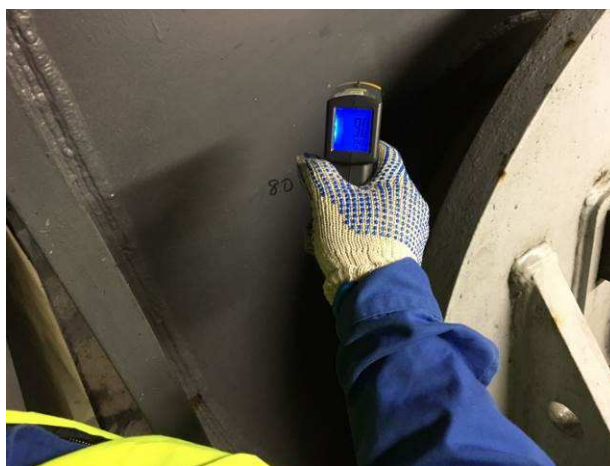
Mehānisma nosaukums	Temperatūra pirms laiduma pacelšanas	Temperatūra laiduma pacelšanas laikā
Galvenais elektromotors	10,5° C	12° C
Rotācijas ass gultnis	9° C	13° C
Laiduma konstrukcijas sija	8° C	9° C

114.att. Galvenā elektromotora, rotācijas ass gultņa un laiduma konstrukcijas sijas temperatūras mērīšana to darbības laikā. Temperatūra balstu iekštelpā mērījumu laikā bija 9°C.

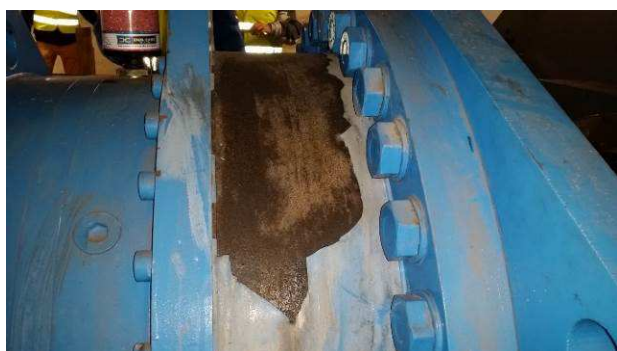
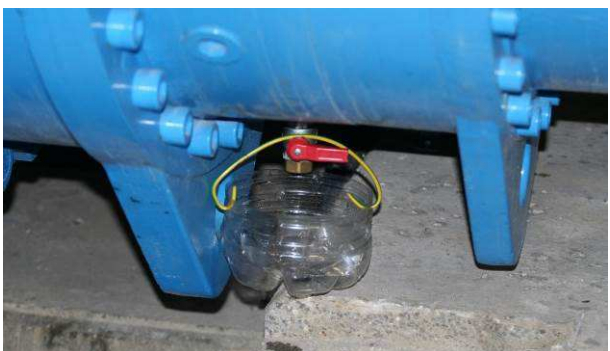
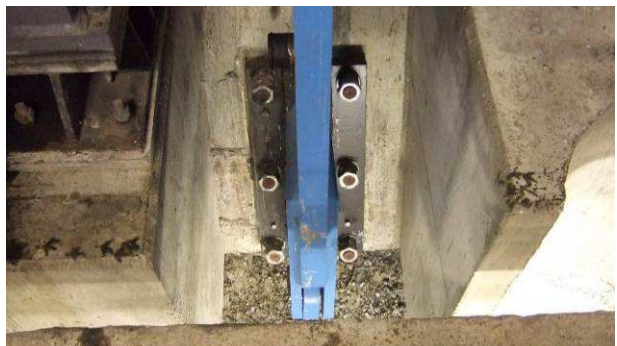
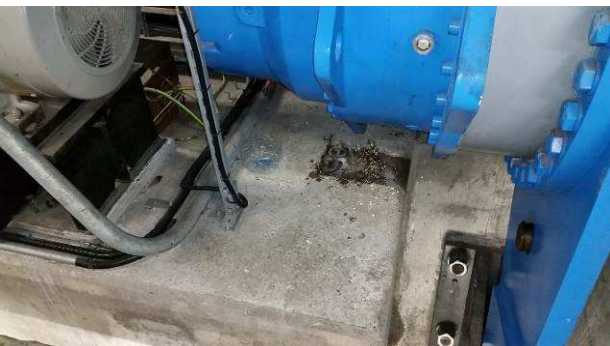
115.att. Planetārās pāresumkārbas balstā Nr. 5 (pirmās divas bildes) un balstā Nr. 6. defekti: aizsargpārklājuma bojājumi, kondensāta krāšanās, stiprinājumu korozija un **putnu ligzda** zem mehānisma.

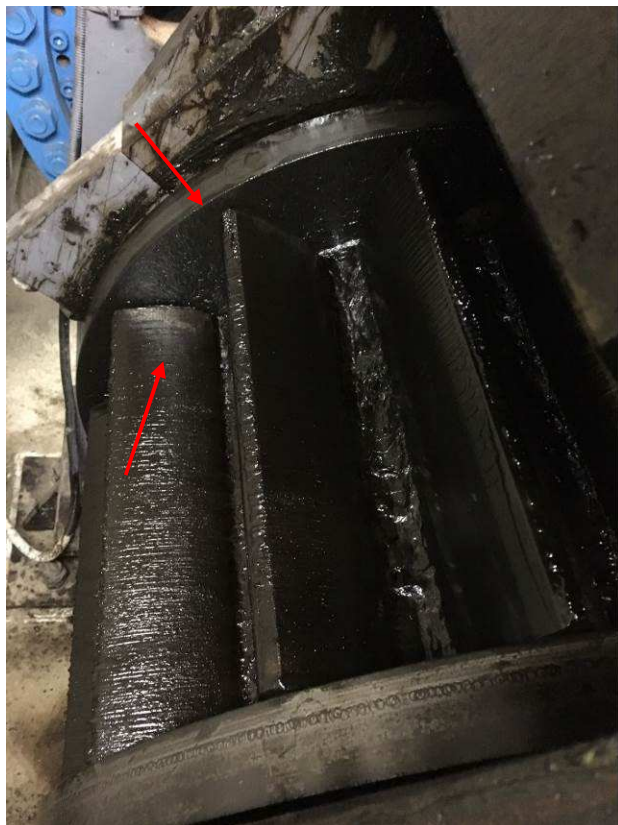
117.att. Zobrata mehānisms, balsts Nr. 5. Uz bildes ir redzams, ka smērviela uz mehānisma virsmas sadalās nevienmērīgi, kas norāda uz to, ka zobratam ir bojāts centrējums.

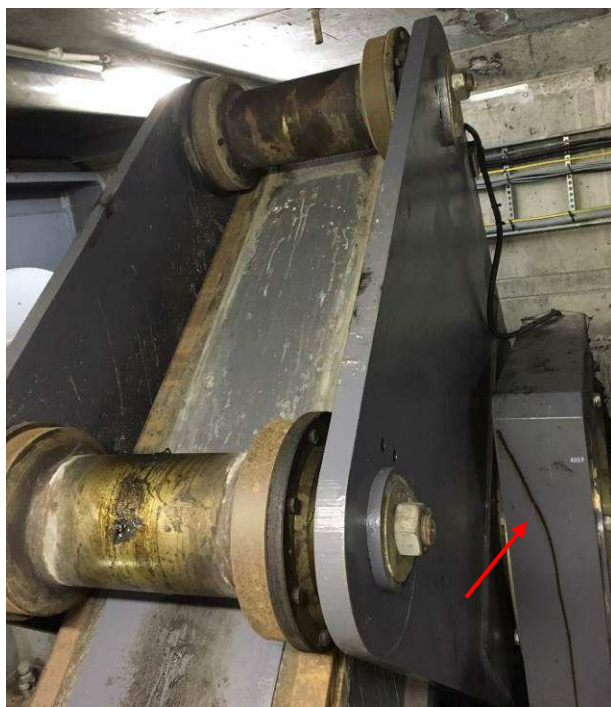
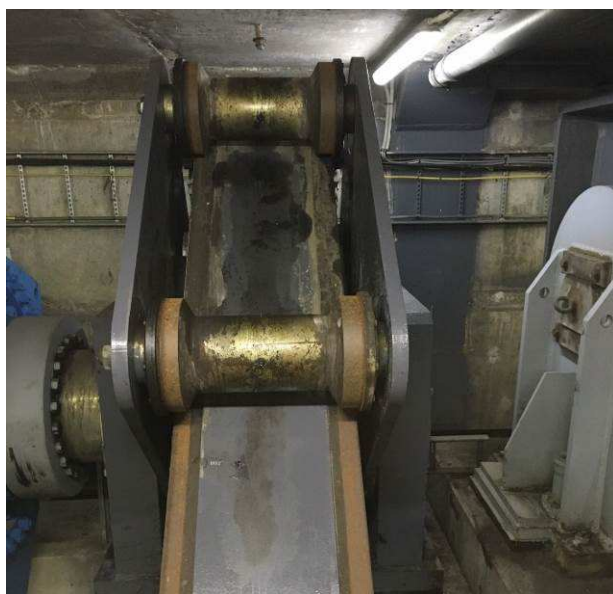
118.att. Zobrata vadotnes konstrukcija (ratiņi), balsts Nr. 5. Zobstieņa augšējā virsma, pa kuru iet zobrata rullīši, nav pietiekoši saeļļota.

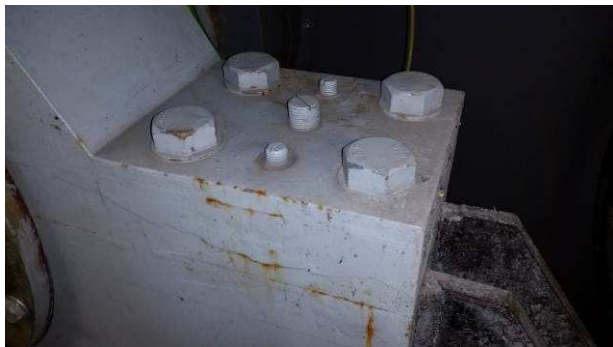
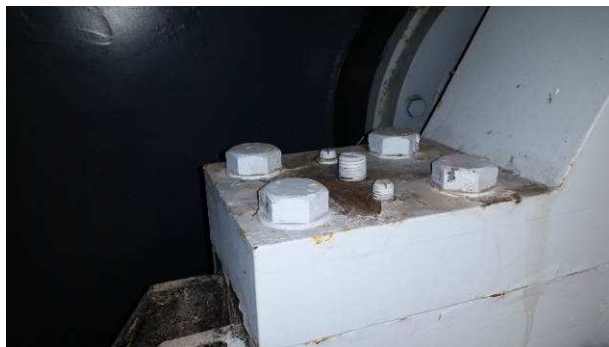
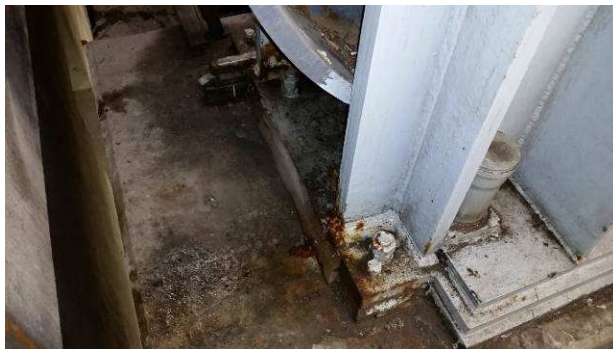
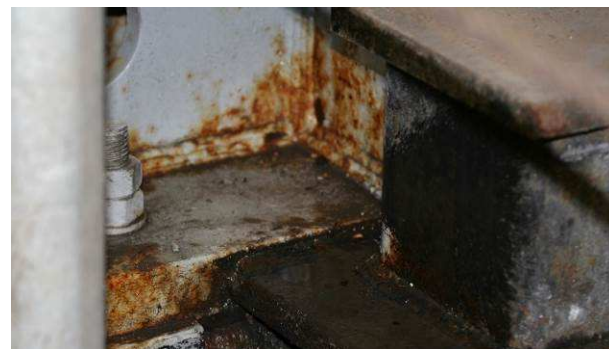
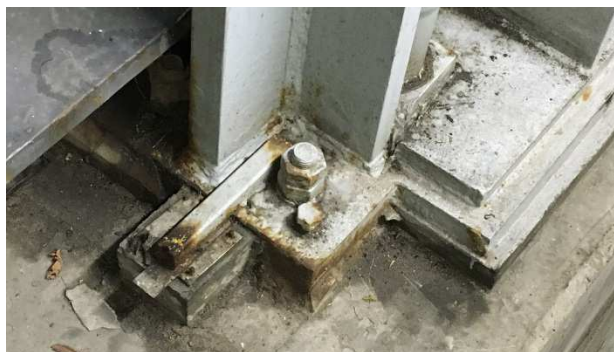
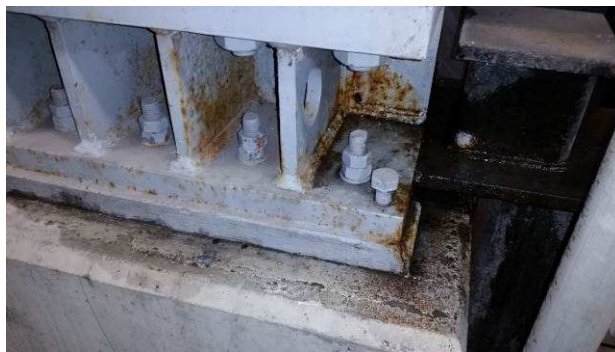
119.att. Galvenie rotācijas punkti (laiduma rotācijas ass mezgli). Defekti: virsmas pārklājuma bojājumi, t.i. krāsas atslāņošanās, izteikta elementu korozija; metinājuma šuvju korozija, gultņu korpusu nobrāzumi.

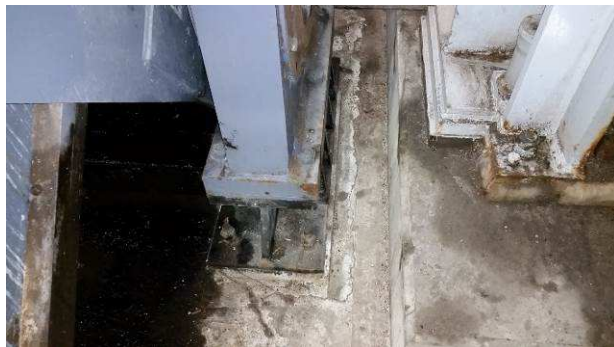
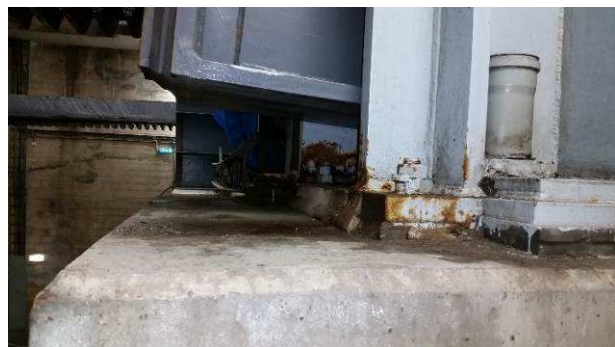
120.att. Pretsvara stabilizators (pretsvara piekāršanas ass mezgls). Defekti: tērauda elementu un stiprinājumu korozija, kā arī laiduma konstrukcijas sijas korozija.

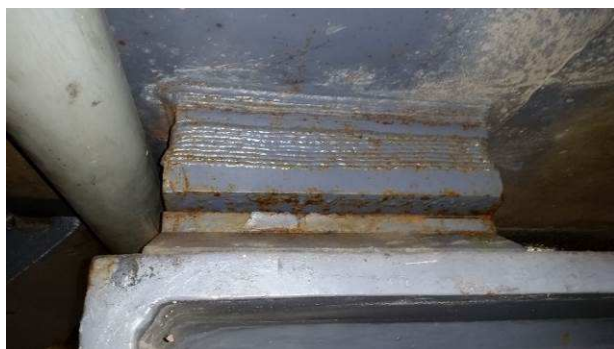
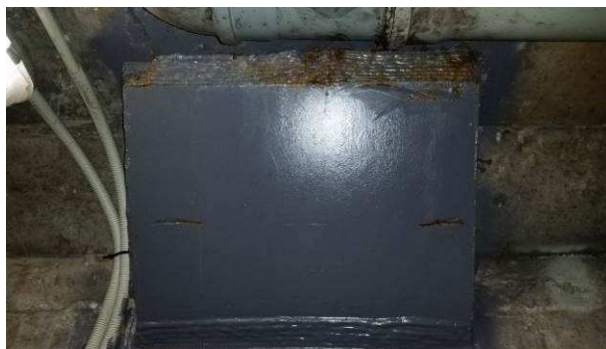
122.att. Balstīklām ir bojāts aizsargpārklājums, t.i. atslāņojas krāsa, ir pāris mehāniski bojājumi, kuru rezultātā veidojas korozija.

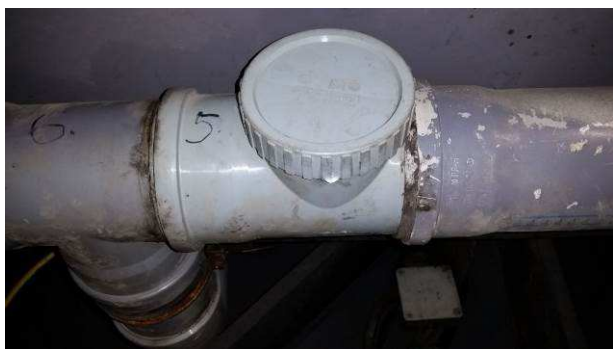
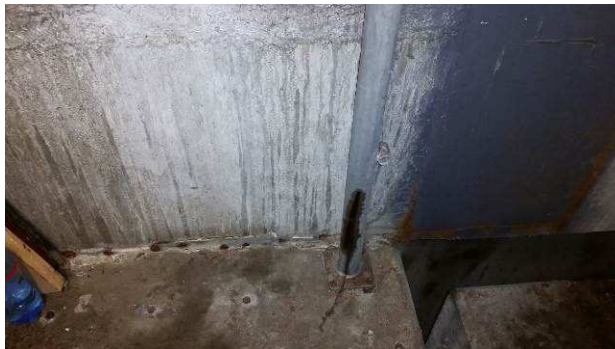
126.att. Ūdens atvades caurulēm novērojama ūdens noplūde, saplīsušas caurules un stiprinājumu korozija.

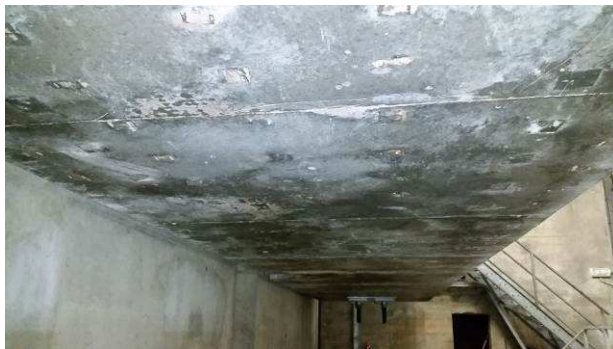
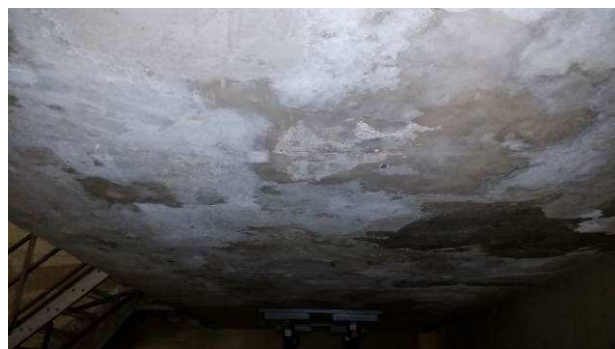
127.att. Betona atsvaru apakšpusēs novērojami izsvīdumi.

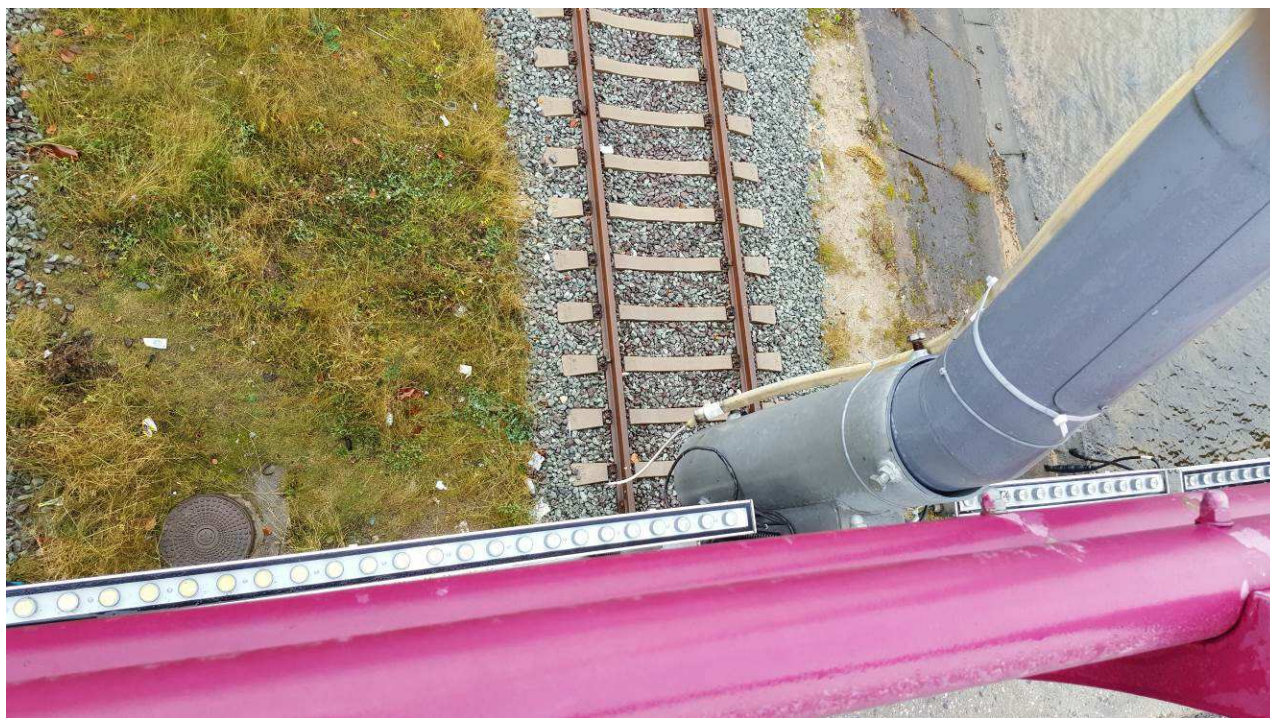
*Fotofiksācija Nr. 1.*

Pēc tilta nodošanas ekspluatācijā, tilta elektrinstalācijai ir pievienota instalācija saistīta ar dekoratīvo izgaismojumu. Apsekojot konstatēts, ka tās kabeļu gali ir atvienoti un brīvi pieejami, to gali nav izolēti. Publiskajās būvēs un publiski pieejamās vietās šādas pamestas instalācijas nav pieļaujamas.

Defekts novēršams līdz nākošajai inspekcijai.

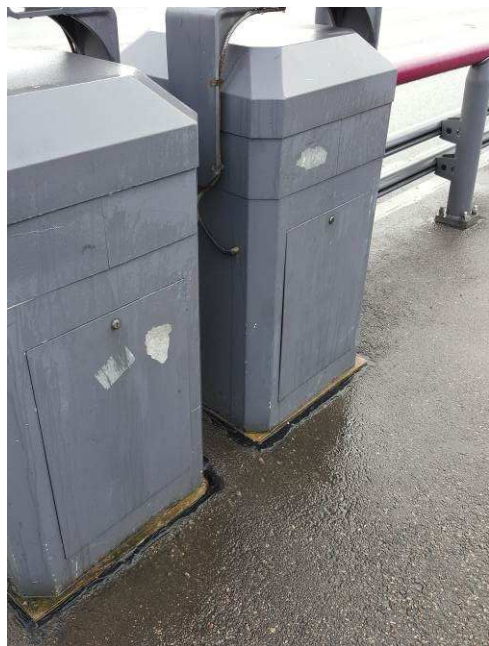
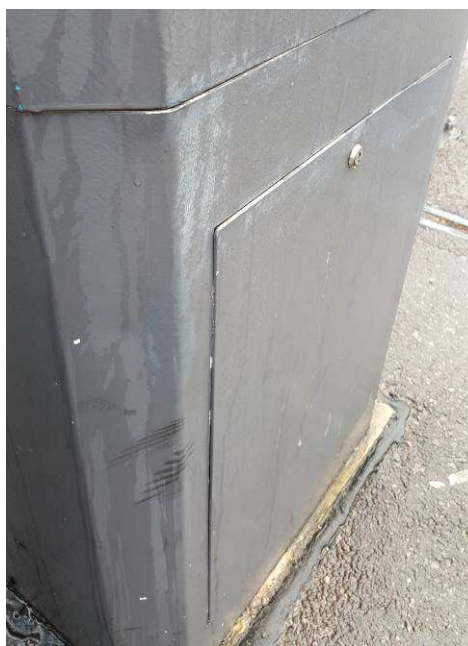
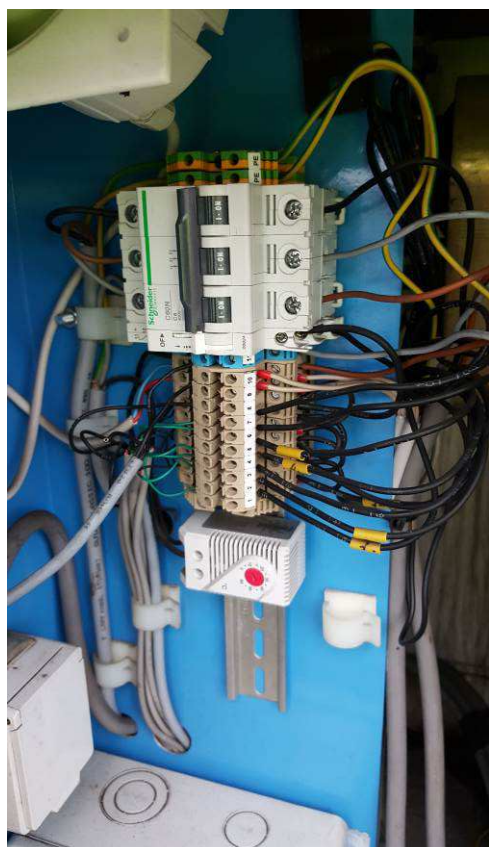
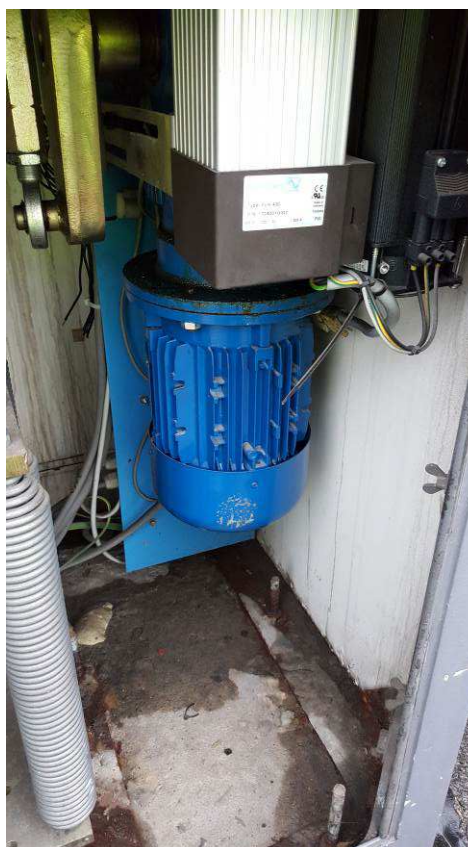
Fotofiksācija Nr. 2, 3, 4, 5.

Sadalņu vāki ir zaudējuši hermētiskumu, atverot sadalnes ir konstatēta slapja vide, kas dažu gadu laikā var novest pie tajā esošo iekārtu neizbēgamiem bojājumiem. Jāpiebilst ka sadalnē uzstādītajām iekārtām nav papildus IP aizsardzība. Sadalņu apakšējās daļas ir korodējušas, t.sk. izpildmehānisma stiprinājumi pie tilta konstrukcijas. Visiem nosegvākiem pārbaudāms zemējums.

Esošām vadības sadalnēm ir konstatēti nozīmīgi korozijas bojājumi un līdz ar to tās ir zaudējušas definēto IP aizsardzības klasi. Sadalnes iekšpusē ir sākuši korodēt zemējuma pievienojumi. Kopā ar sadaļņu piegādātāju šī problēma ir jāatrisina nekavējoties, nomainot/ atjaunojot bojātās sadalnes detaļas un atjaunojot sadaļņu IP.

Telpā, kur atrodas sadalnes regulāri ir mitra vide, kautgan telpai būtu jābūt sausai. Likvidējams cēlonis regulārai ūdens ieplūšanai sadalnes telpā.

Defekts novēršams nekavējoties.

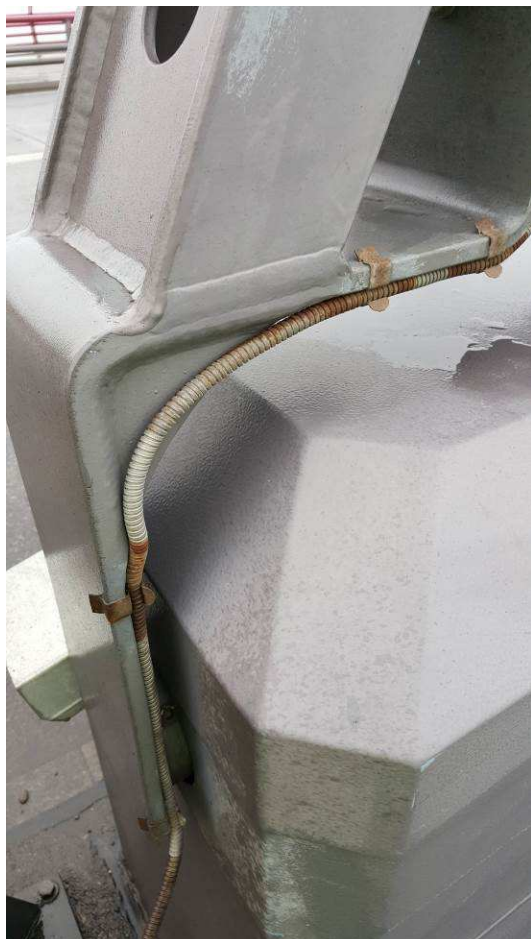
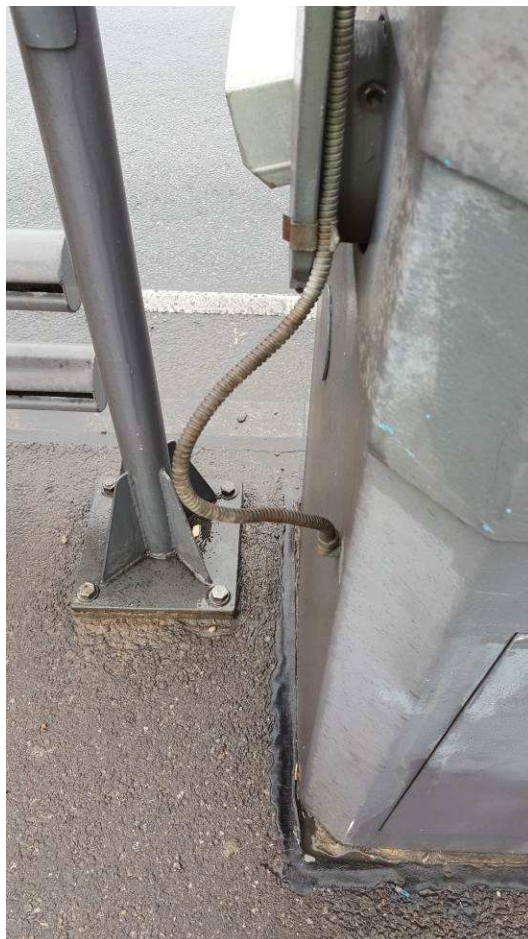
*Fotofiksācija Nr. 6, 7.*

Kabeļu aizsargcaurules un to stiprinājumi ir stipri korodējuši, kā arī nav pieļaujama šādu cilpu atstāšana gājēju zonā.

Aizsargcaurules un stiprinājumi nomaināmi pret materiāliem, kas ilgtermiņā spēj nodrošināt drošu kabeļu aizsardzību.

Defekts novēršams līdz nākošajai inspekcijai.

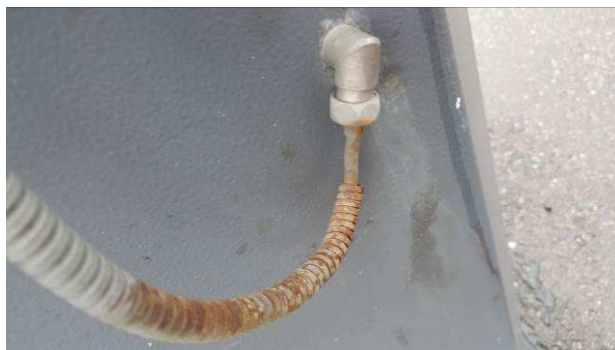
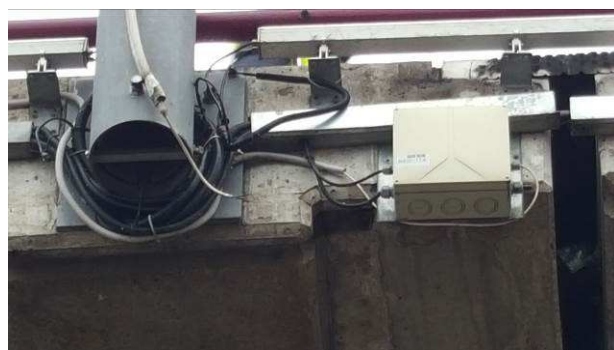
*Fotofiksācija Nr. 8, 9.*

Daudzviet esošā elektroinstalācija ir montēta atklāti, vai to aizsargcaurules ir bojātas. Šo kabeļu instalācija bez aizsargcaurulēm nav pieļaujama un visā tilta apjomā ir veicama kabeļu aizsargcauruļu atjaunošana.

Defekts novēršams nekavējoties.

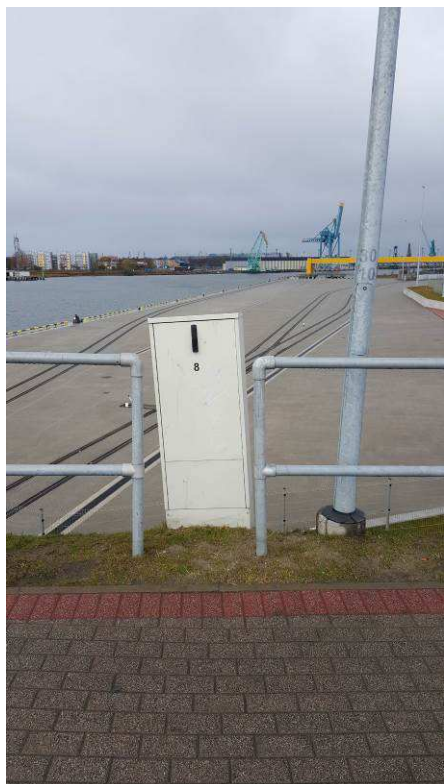
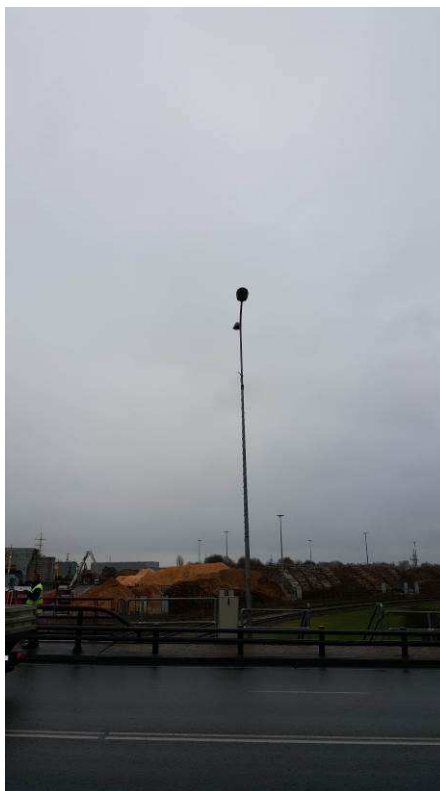
*Fotofiksācija Nr. 10, 11.*

Abās tilta pusēs iztaisnojami apgaismojuma balsti un sadalnes. Pēc balstu iztaisnošanas noregulēt apgaismojuma armatūras.

Defekts novēršams līdz nākošajai inspekcijai.
