**Ventspils brīvostas pārvalde  
Reģ. Nr. LV90000284085  
Jāņa iela 19, Ventspils, LV-3601**

**Autotransporta tilta pāri Ventas upei garantijas  
inspekcija, Ventspilī**

**Tehniskā atskaite**

SIA "PROJEKTS 3"

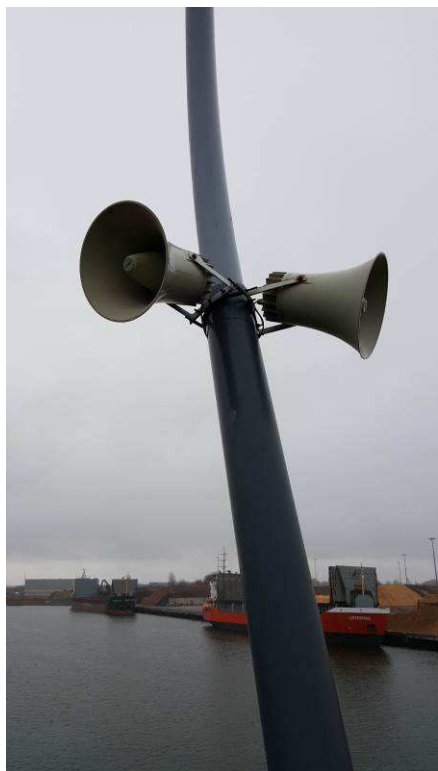
*Fotofiksācija Nr. 14.*

Skafu stiprinājumi korodējuši. Tie nomaināmi pret cinkotiem vai nerūsējoša tērauda stiprinājumiem.  
Defekts novēršams līdz nākošajai inspekcijai.

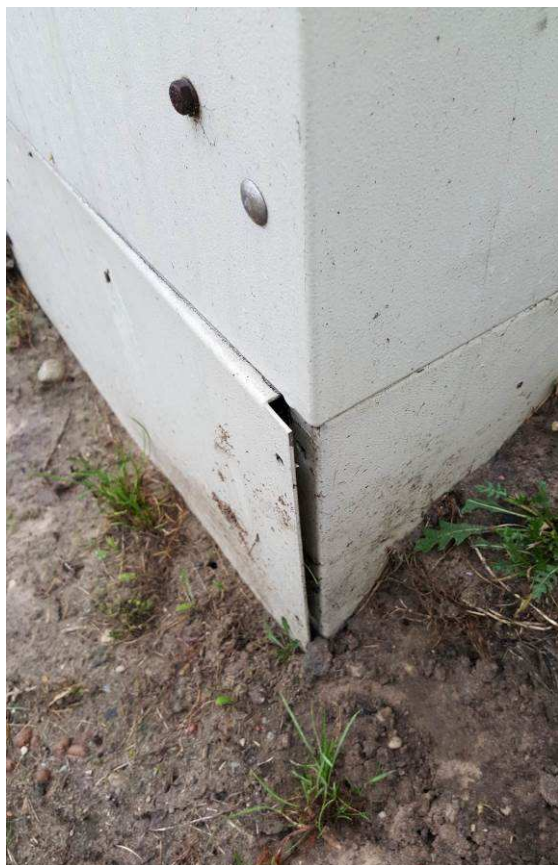
*Fotofiksācija Nr. 15.*

Sadalnei nosegvāks nav nostiprināts.

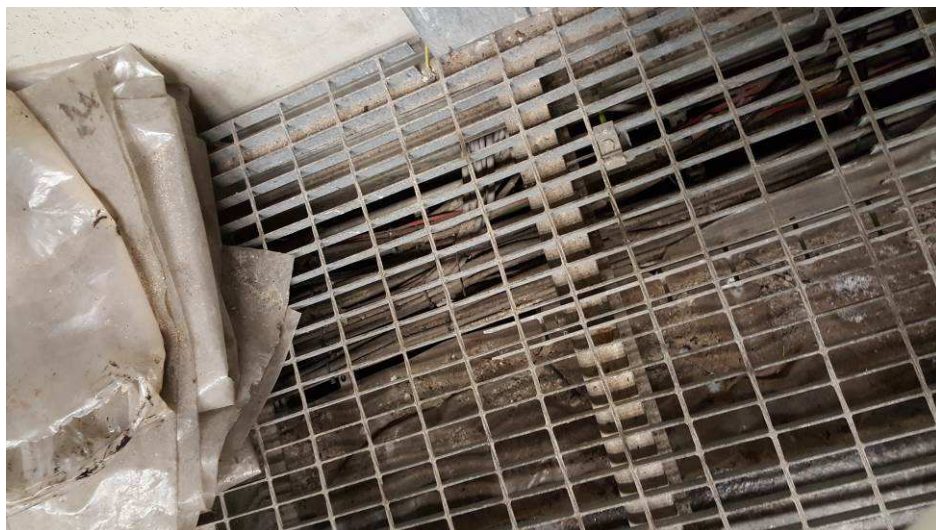
*Fotofiksācija Nr. 18.*

Esošie kabeļi ilgtermiņā ir atradušies ūdens ietekmē. Apkalpojošā organizācija to papildus aizsardzībai ir klājusi plēvi virs kabeļu kanāliem. Par cik šiem kabeļiem nav speciāla izolācija ūdens aizsardzībai, ūdens regulāra nokļūšana uz tiem nav pieļaujama. Ir veicami nopietni kabeļu kanāla tīrīšanas darbi.

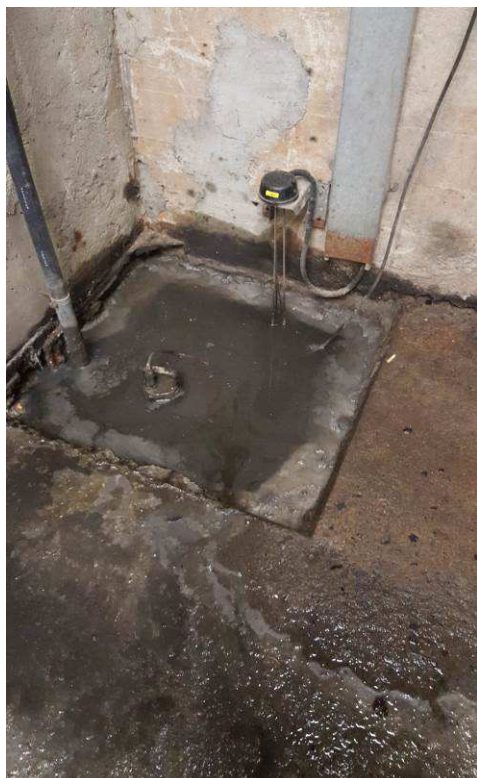
*Fotofiksācija Nr. 19*

Sūkņa aka un sūknis ir jātīra regulāri, atkarībā no avārijas situāciju intensitātes.

Defekts novēršams nekavējoties.

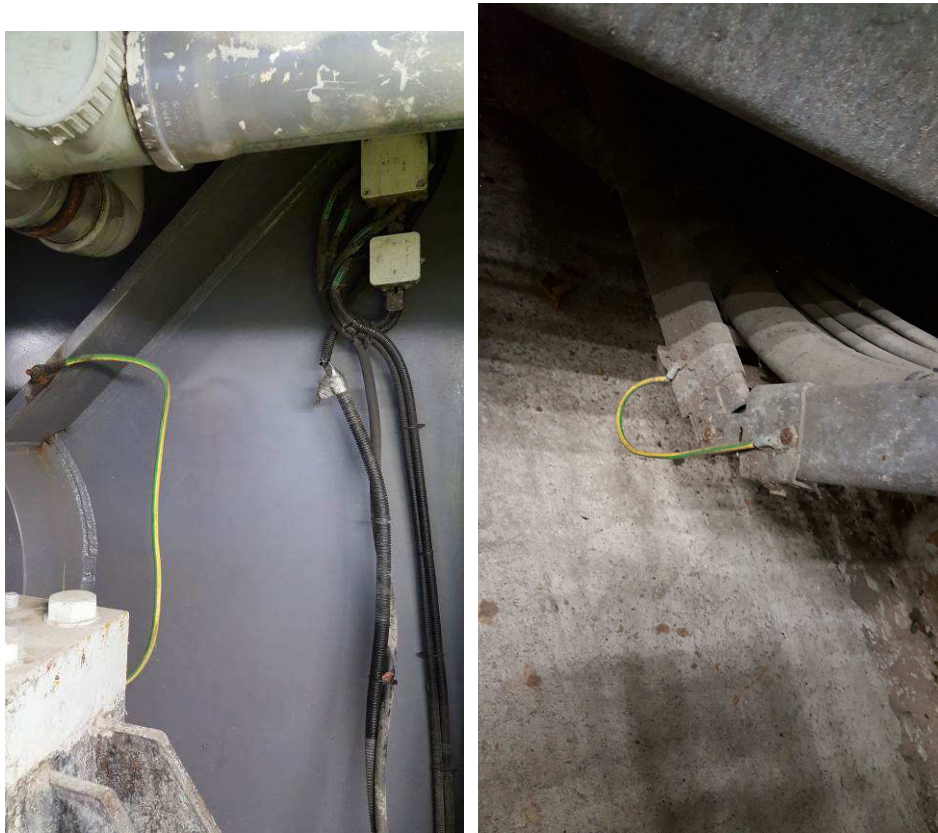
*Fotofiksācija Nr. 20, 21.*

Lielākoties visi zemējuma kontakti ir korodējuši. Tie visi ir jāpārbauda un jāpārtaisa ar nerūsējošiem savienojumiem.
