### **Tehniskās apsekošanas atzinums**

**Ventspils brīvdostas piestātnes Nr.35A, 2700 029 0148 001, Dzintaru iela 102C, Ventspils**

**Ventspils Brīvdostas pārvalde, līgums Nr. 2021/50 no 06.07.2021**

Atzinums izsniegts 2021.gada 20. septembrī.

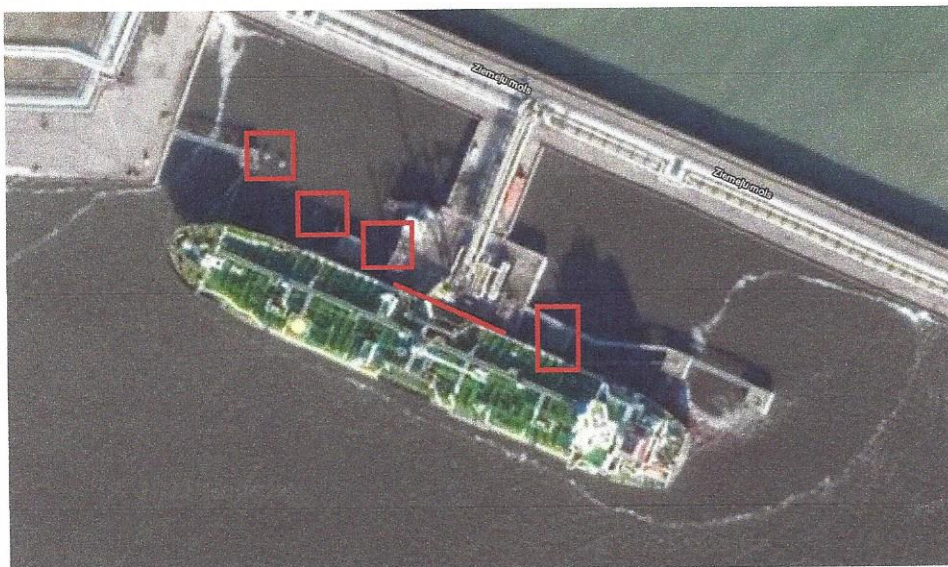
Attēls 1. Apsekošanas elementu izvietojums

- Tauvošanas pāja Nr.3 pāju pamatnes (4 gab. čaulpāļi) un dz/b režģoga konstruktīvo elementu defektu noteikšana un fiksēšana, nosakot to veidu, raksturu, izmērus, dziļumu, utt.;
- Papildus pāja Nr.3 čaulpāju zemūdens apskate un pāju balstu iespējamo noviržu mērījumi attiecībā pret vertikālo stāvokli;
- Nogrimušā tiltiņa atbalstpāju apskate un defektu noteikšana gan zem, gan virs ūdens;
