# BŪVES TEHNISKĀS APSEKOŠANAS ATZINUMS

**Objekta nosaukums:** Nedzīvojamā ēka – Ventspils Loču tornis

**Objekta adrese:** „Ventspils Loču tornis”, Dienvidu mols 5, Ventspils

**Dokumenta sadaļas nosaukums:** Tehniskās apsekošanas atzinums

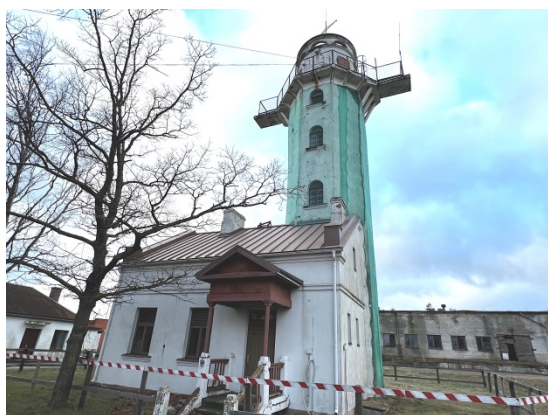
2.2.4.att. Skats uz ēkas ZA fasādi

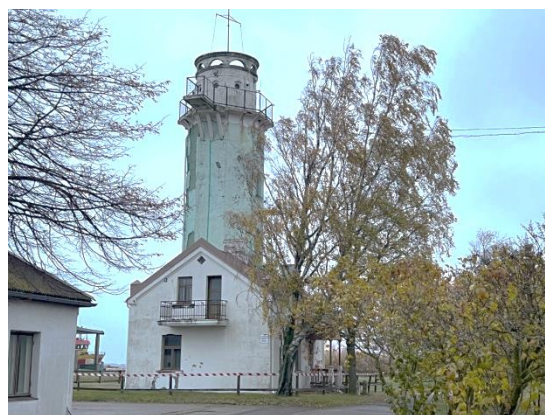
2.2.5.att. Skats uz ēkas DA fasādi

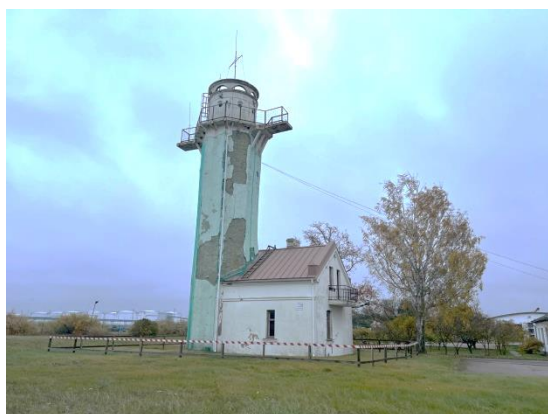
2.2.6.att. Skats uz ēkas DR fasādi

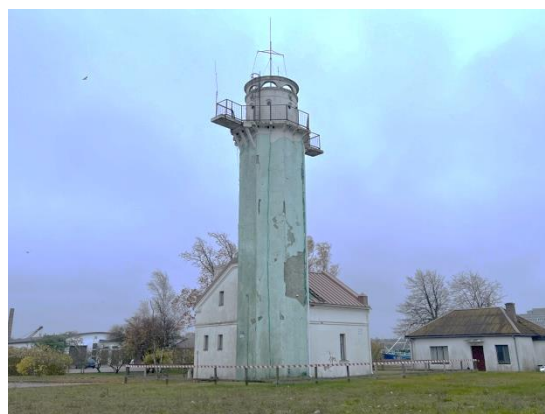
2.2.7.att. Skats uz ēkas ZR fasādi

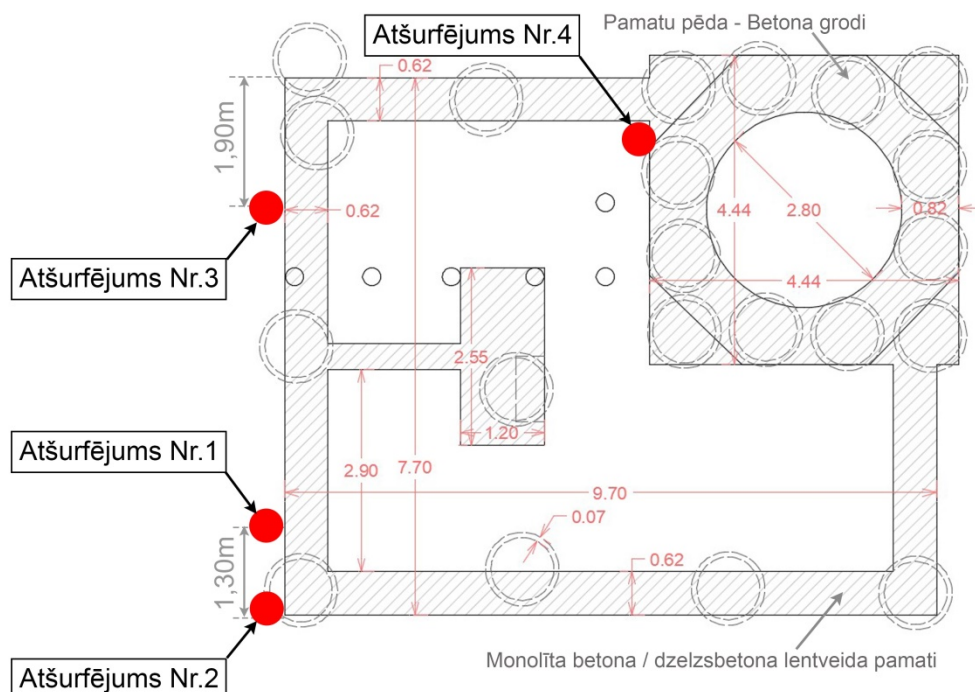
4.1.1.att. Pamatu atšurfējuma vietu grafisks attēlojums pamatu plānā.

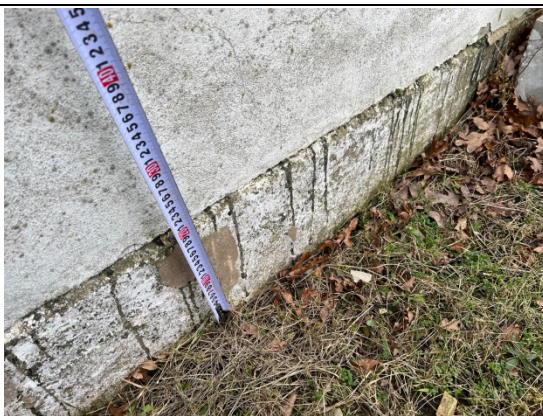
4.1.8.att. Z pusē virspamatu augstums ir ~20cm

1. Veikt daļēju kultūrslāņa izlīdzināšanu (ar kritumu prom no ēkas, lai novadītu atmosfēras norišņu ūdeņus prom no ēkas);
2. Veikt virspamatu daļas remontu, kur tas nepieciešams;
3. Veikt vertikālās hidroizolācijas izbūvi;
4. Izbūvēt geomembrānu;
5. Iespēju robežās izbūvēt drenāžu ap ēku;
6. Izbūvēt pamatu aizsargapmali;
7. Veikt lietusūdens savākšanas un novadīšanas sistēmas izbūvi;
8. Veikt energoefektivitāti paaugstinošus pasākumus.

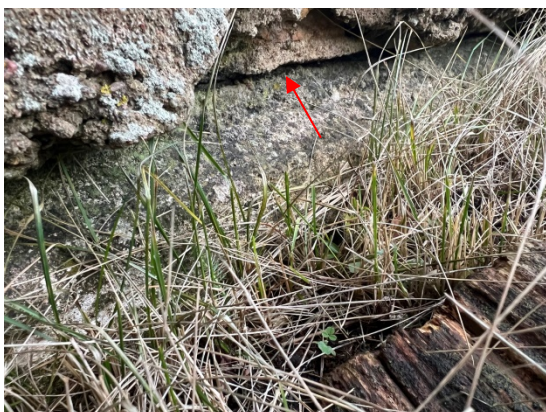
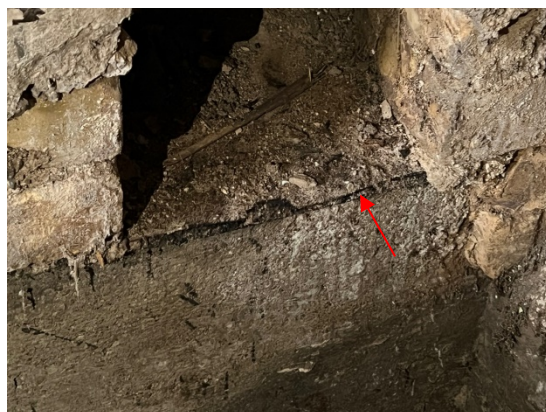
4.1.9.un 4.1.10.att. Konstatēta horizontālā hidroizolācija no 2 kārtām ruberoīda bitumena mastikā. Vertikālā hidroizolācija nav izbūvēta.

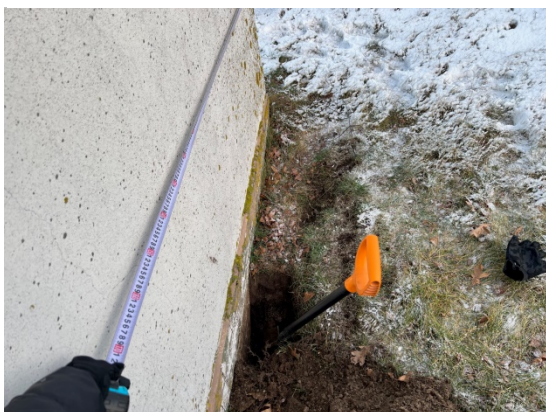
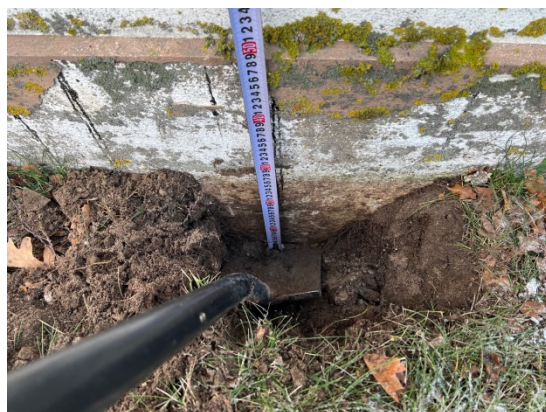
4.1.11.un 4.1.12.att. Atšurfējumā Nr.1 konstatēts, ka lentveida pamatu kopējais augstums ir ~50cm.

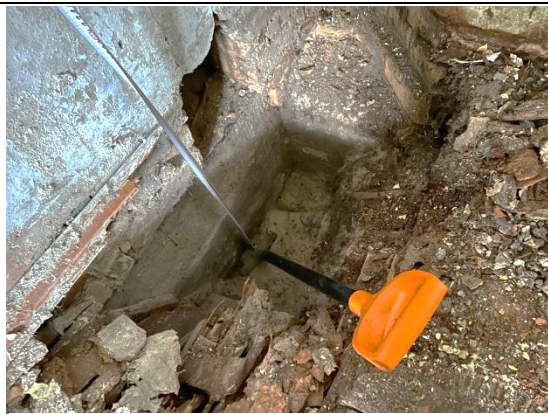
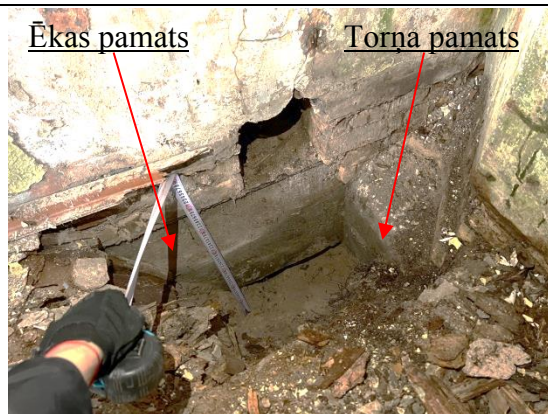
4.1.18.un 4.1.19.att. Atšurfējums Nr.4 tika veikts ēkas iekšpusē vietā kur administratīvajai ēkas daļai pieslēdzas torņa daļa.

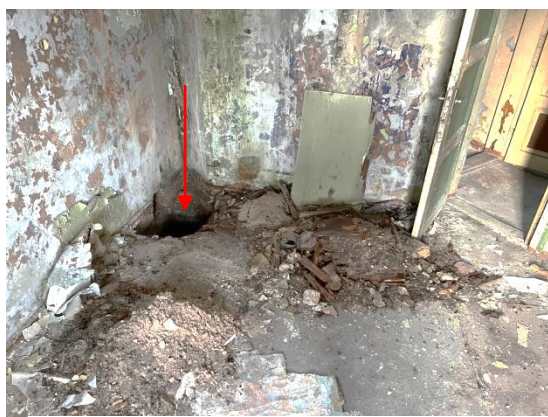
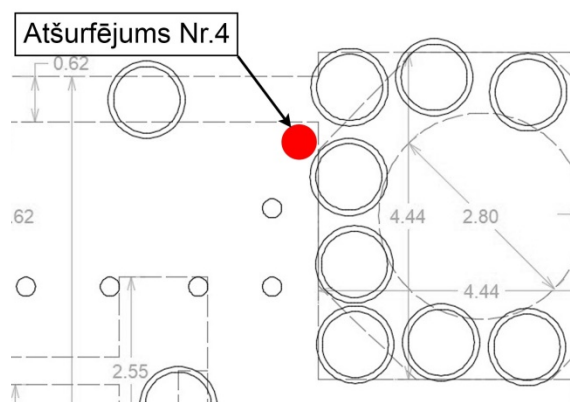
4.1.20.un 4.1.21.att. Atšurfējums Nr.4 tika veikts ēkas iekšpusē vietā kur administratīvajai ēkas daļai pieslēdzas torņa daļa.

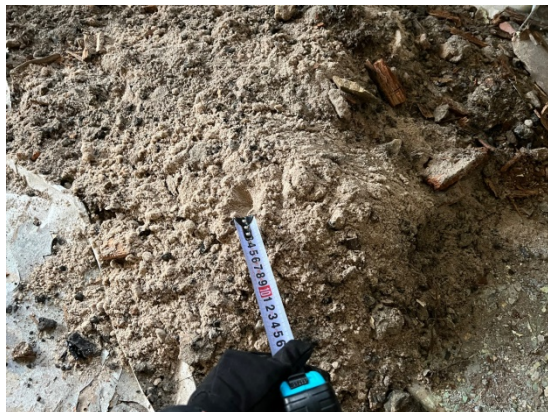
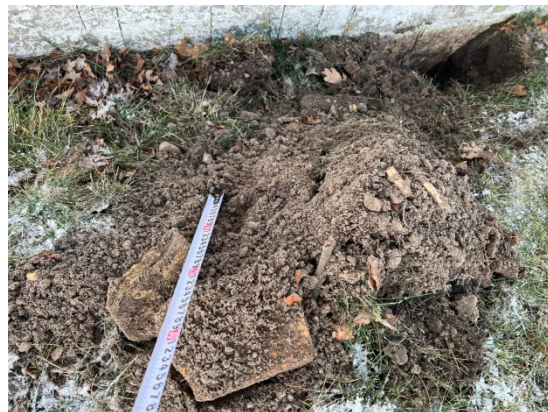
4.1.22.un 4.1.23.att. Veicot atšurfējumus konstatēts, ka grunts veids ir smalka jūras smiltis, ēkas ārpusē konstatēts būvgružu piejaukums.

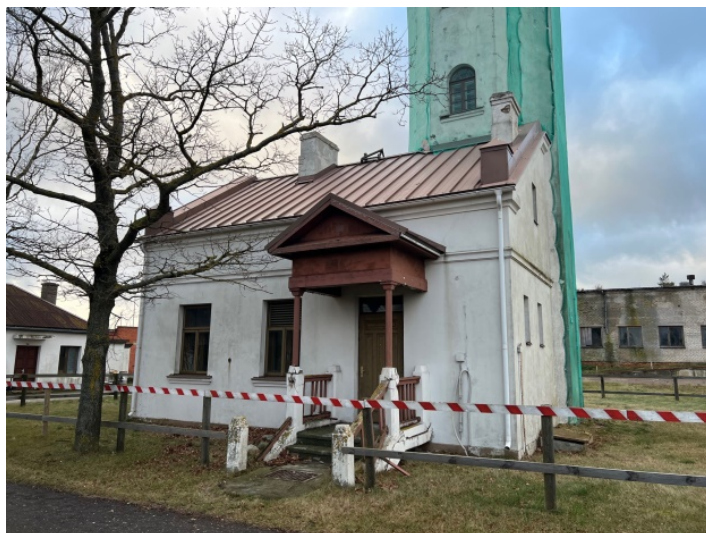
4.2.2.att. Uz ēkas pamatiem izbūvētas dzelteno māla pilnķieģeļu mūra sienas ar kaļķa javas saistvielu. Sienām izbūvēti dekoratīvi izvirzījumi – starpdzega, dzega un palodžu profili. Ēkas galos izbūvēts skārda seguma parapets.

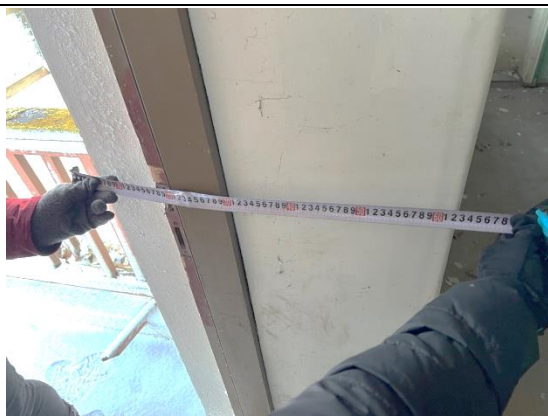
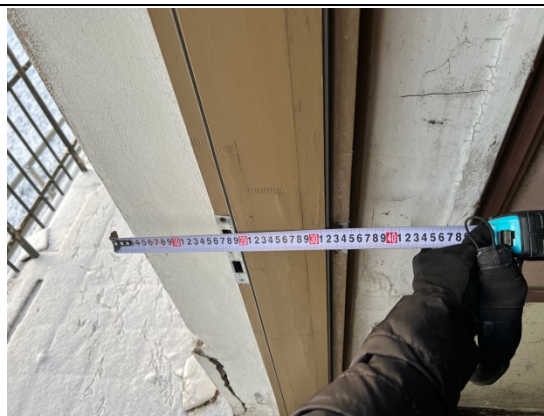
4.2.3.un 4.2.4.att. Ārsienu biezums 1.st. ir ~63cm, 2.st. ~48cm.

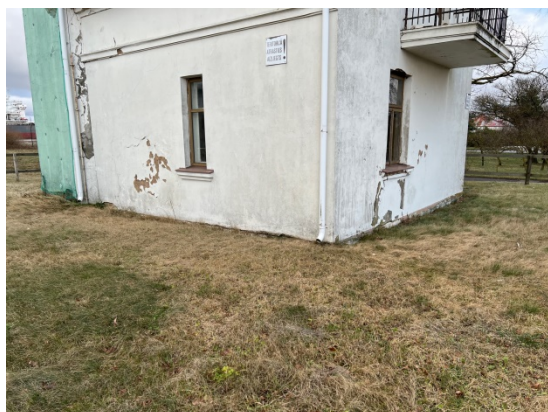
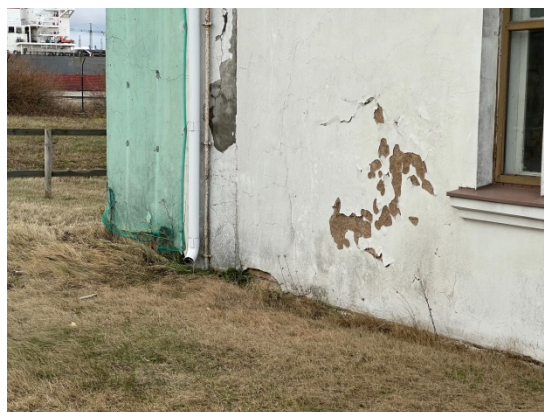
4.2.5.un 4.2.6.att. Ēkas ārējā apdare izbūvēta no cementa / kaļķa javas apmetuma, lokāli konstatēti izdrupumi un sīkplaisas.

1. Veikt ārējās apdares demontāžu, jaunas apdares izbūvi;
2. Veikt dekoratīvo elementu atjaunošanu, remontu;
3. Veikt mūra remontdarbus, mūra papildus stiegrošanu pie konstatētās plaisas. Viens no risinājuma ieteikumiem būtu – šrabējuma vietās iestrādāt armatūru ar diametru ~10-12mm, ko apklāj ar bezrukuma javu;
4. Veikt parapeta konstrukcijas atjaunošanu, izbūvēt segumu, kas aizsargātu no atmosfēras nokrišņiem;
5. Veikt metāla / tērauda konstrukciju apstrādi ar pretkorozijas līdzekļiem;
6. Izbūvēt atbilstošu ventilācijas sistēmu, lai mazinātu mitrumu torņa daļā;
7. Veikt energoefektivitāti paaugstinošus pasākumus.

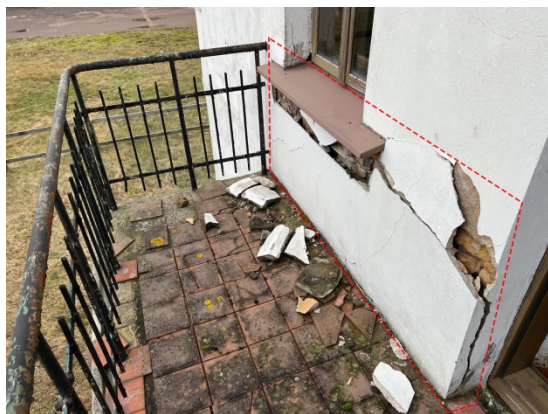
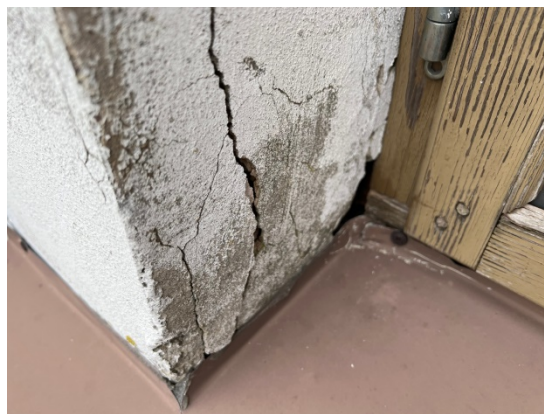
4.2.7.un 4.2.8.att. D pusē otrā stāva līmenī virs balkona konstatēts būtisks apdares bojājums. Atmaosfēras nokrišņu, t.i, mitruma un sala, ietekmē apdares slānis atdalījies no nesošā mūra, atsedzot mūri.

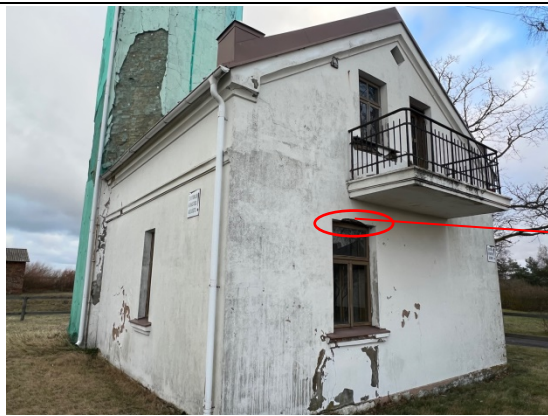
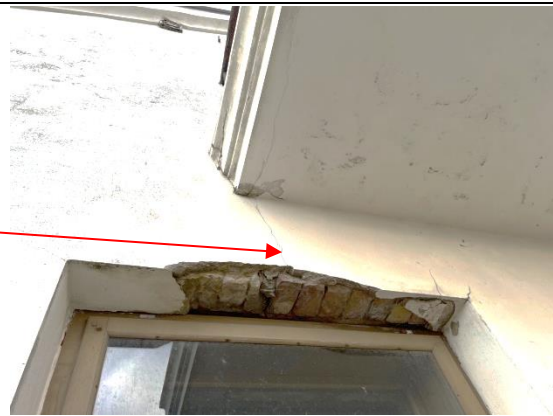
4.2.9.un 4.2.10.att. D pusē konstatēta caurejoša plaisa ailu pārsedzē virs kuras izbūvēts balkons. Balkona noslodze ailu pārsedzes vidus daļā veicinājusi plaisas veidošanos.

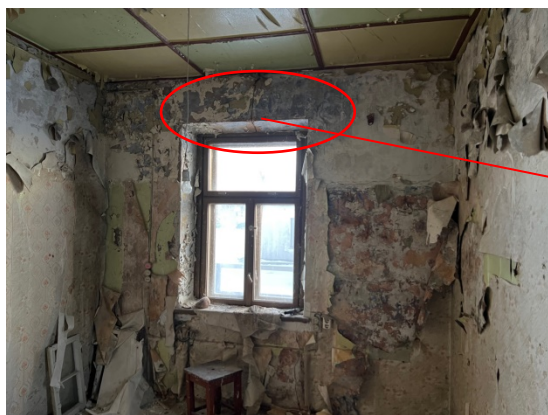
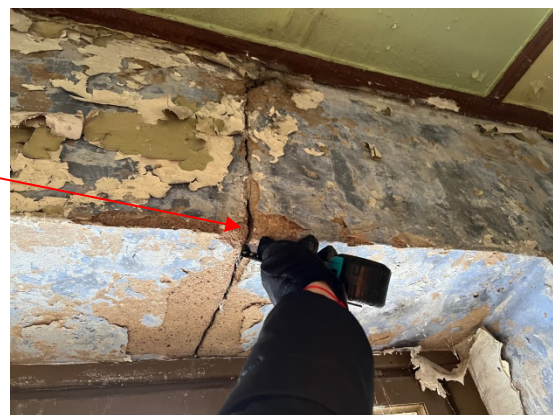
4.2.11.un 4.2.12.att. D pusē konstatētā plaisa no iekšpuses līdz ~3mm plata.

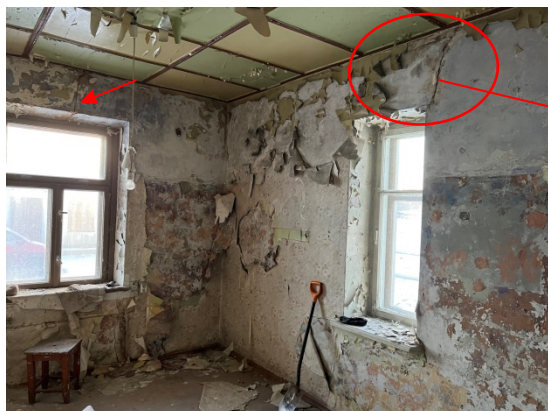
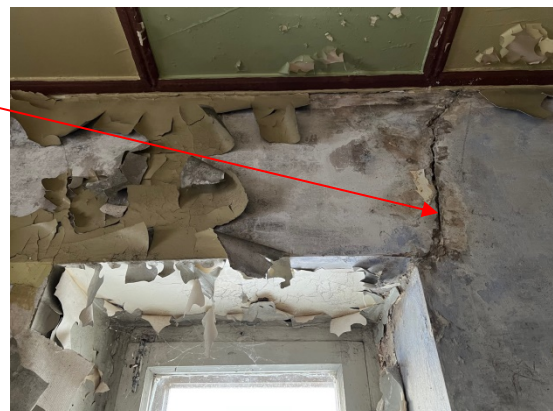
4.2.13.un 4.2.14.att. Ēkas R pusē arī konstatēta caurejoša deformācijas plaisa ailu pārsedzē.

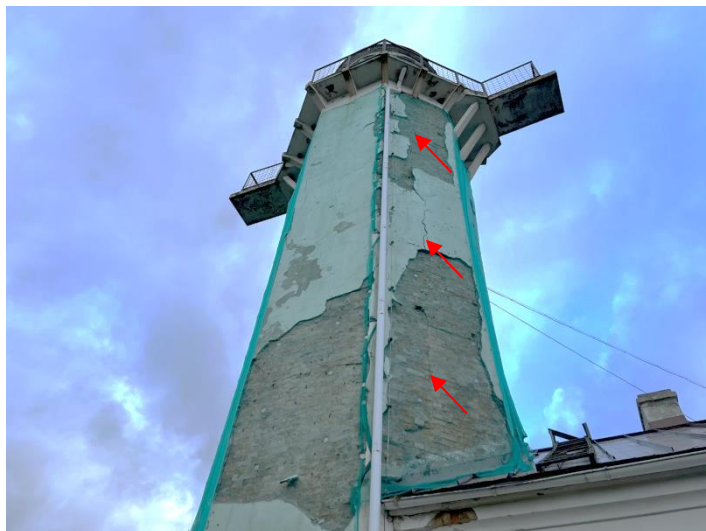
**Plaisas vai deformācijas** – būtiskākie bojājumi konstatēti DR, R pusēs, kur izdrupušās apdares vietās tiek bojāta nesošā mūra konstrukcija, tur konstatēti mūra izdrupumi ~3 – 4cm dziļumā. Torņa DR pusē no ārpuses konstatēta plaisa no torņa augšas līdz administratīvajai ēkai, taču iekšpusē plaisa netiek konstatēta. A pusē konstatēti palodžu profilu / mūra izvirzījumu izdrupumi, bojājumi. Parapeta konstrukcijas arkādes tērauda joslai konstatēta korozija, vietām bojāts jumta seguma ruberoīda ruļļmateriāls uz parapeta konstrukcijas. Atmosfēras nokrišņi veicina nesošo sienu, mūra un metāla elementu un apdares bojāšanos, deformāciju, plaisāšanu, metāla koroziju.

4.2.16.att. Būtiskākie apdares bojājumi ir DR, R pusēs. Kā arī DR pusē konstatēta plaisa mūrī, taču no iekšpuses plaisa netka konstatēta.

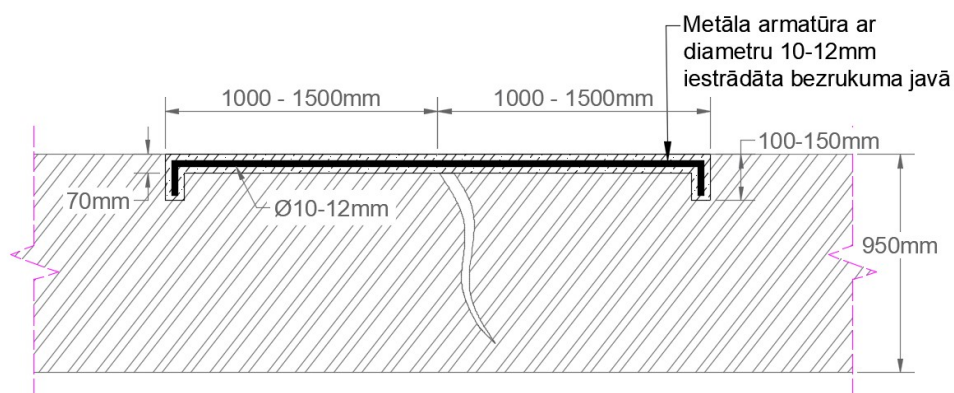
4.2.17.att. Konstatēto plaisu ieteicams savilkt, viens no risinājuma ieteikumiem būtu – šrabējuma vietās iestrādāt armatūru ar diametru ~10-12mm, ko aplāj ar bezrukuma javu.

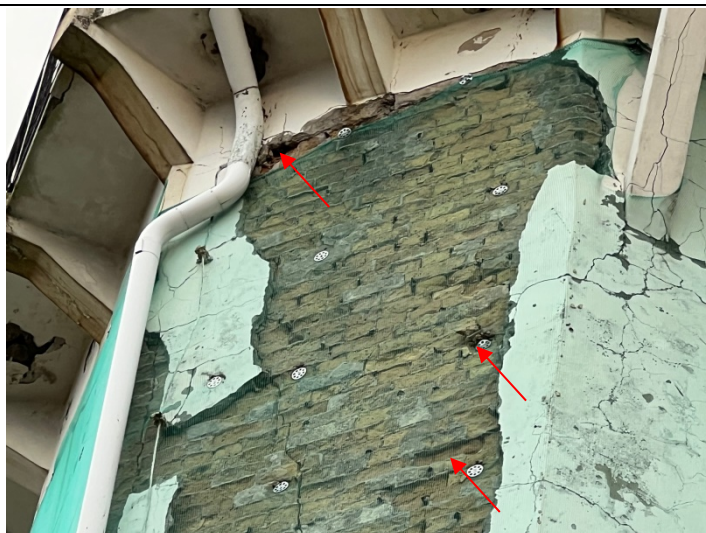
4.2.18.att. Torņa DR pusē kur atslāņojies cementa javas apmetums, tiek bojāts nesošais mūris, mūrim konstatēti izdrupumi ~3 – 4cm dziļumā.

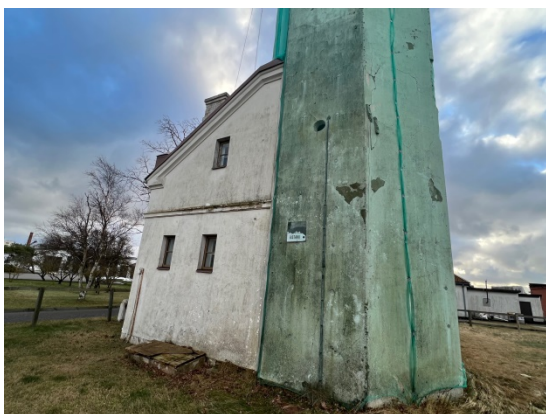
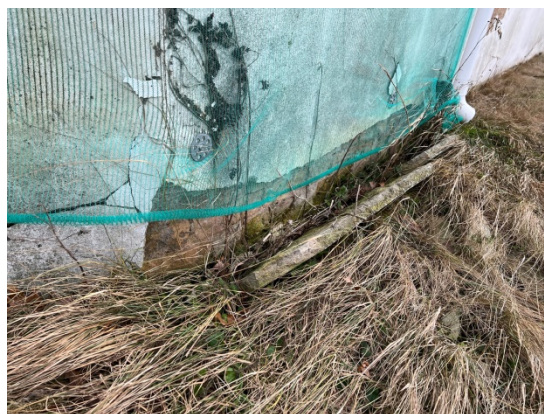
4.2.19.un 4.2.20.att. Torņa apdare avārijas stāvoklī.

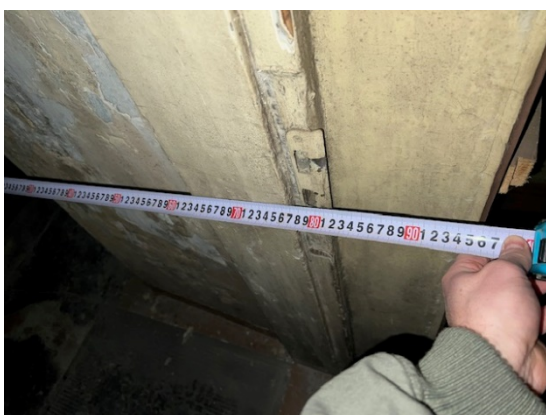
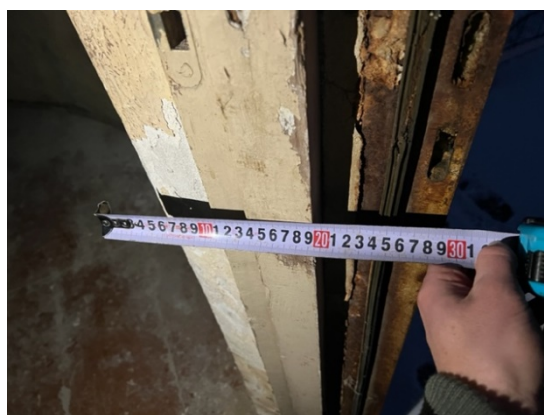
4.2.21.un 4.2.22.att. Torņa ķieģeļu mūra sienas biezums ~95cm, dzlezsbetona konstrukcijas biezums ~30cm ar izolācijas un apdares slāni.

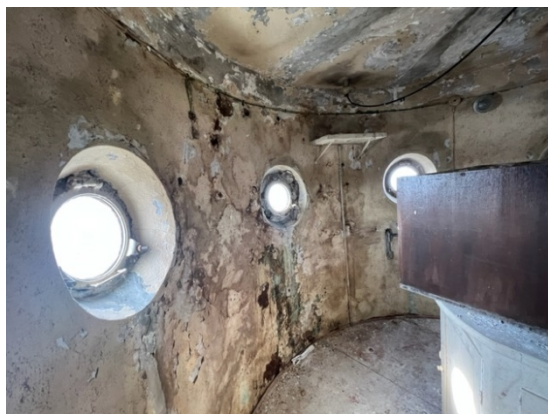
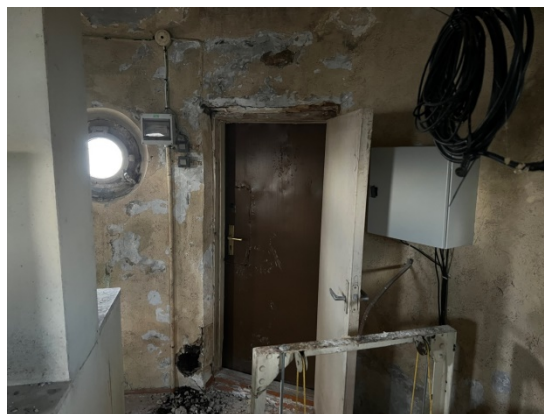
4.2.27.un 4.2.28.att. Torņa 6.st. nesošās sienas izbūvētas cilindra formā no dzelzsbetona konstrukcijas. Caur neblīviem savienojumiem telpā iekļūst mitrums un tiek bojāta iekšējā apdare.

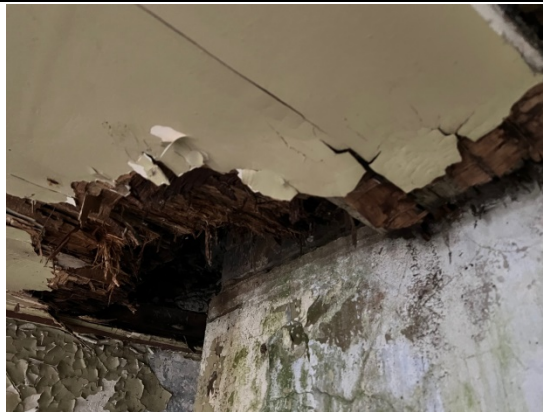
**Mehāniskā stiprība starpstāvu pārsegumā** – prasība nav izpildīta. Starpstāva pārsegums avārijas stāvoklī. Pie D gala balkona durvīma pārseguma sijām konstatēti atmosfēras nokrišņu negatīvās ietekmes rezultāta radīti būtiski bojājumi, deformācijas, trupe, puve siju galos. Konstatētais bojājumu apmērs atšurfējuma vietā ir ~2m no starpsienas. Ēkas ZR stūrī pie torņa sienas konstatēti pārseguma bojājumi.

4.6.2.att. ZR stūrī bojāta pārseguma konstrukcija, kā arī griestu konstrukcija. Skats no apakšas, telpa Nr.3 (pēc inv.lietas datiem).

1. Veikt konstrukciju atsegšanu, lai precizētu pilnīgu pārseguma bojājumu apmēru;
2. Veikt bojāto konstrukciju pārbūvi, atjaunošanu, protezēšanu, nomaiņu pēc būvprojekta izstrādātāja norādījumiem;
3. Veikt koka konstrukciju apstrādi ar antiseptiķi un antipirēniem;
4. Veikt bēniņu pārseguma siju atbilstošas izmijas izbūvi ap dūmeņiem un veikt izolācijas nomaiņu, izbūvēt atbilstošu ugunsdrošu izolāciju pēc būvprojekta izstrādātāja norādījumiem.

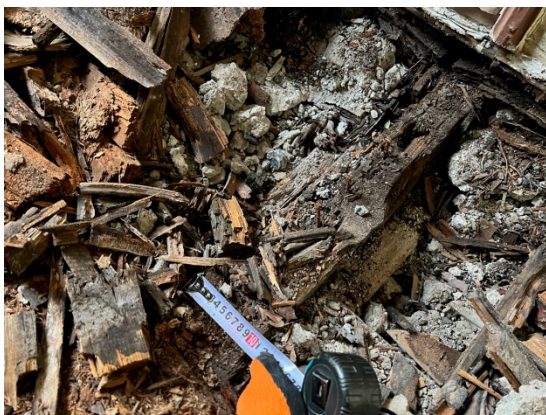
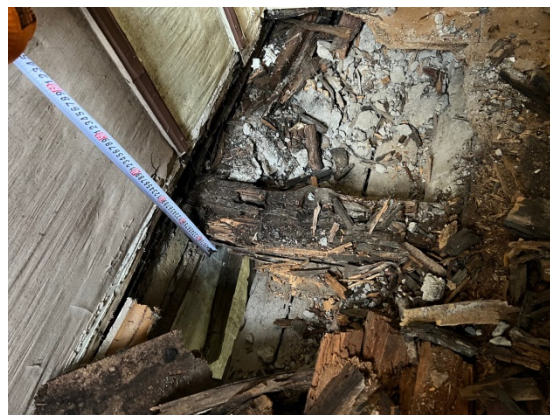
4.6.3.un 4.6.4.att. Pie balkona durvīm tika veikta pārsegums konstrukciju atsegšana, kur konstatēts, ka sijas izbūvētas ar šķērsgriezuma izmēriem ~15x15cm, ~12x20cm, izolācija – cementa un kaļķa sajaukums.

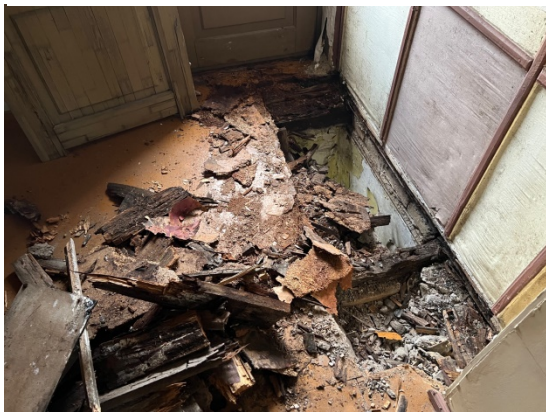
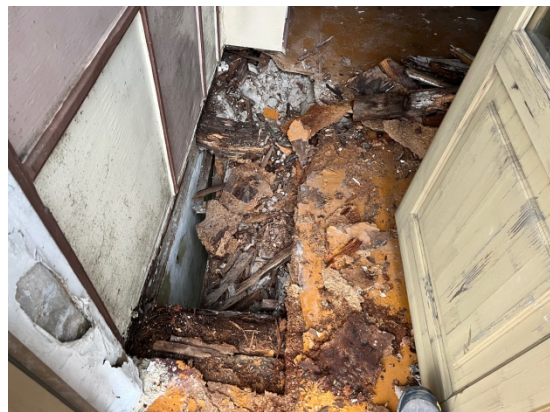
4.6.5.un 4.6.6.att. Siju solis ~1,05m. Sijām konstatēta būtiska trupe, puve siju galos, bojājumu apmērs ~2m no starpsienas. Pārseguma sijas bojājumu vietā nebalstās uz mura, pārseguma konstrukcija avārijas stāvoklī.

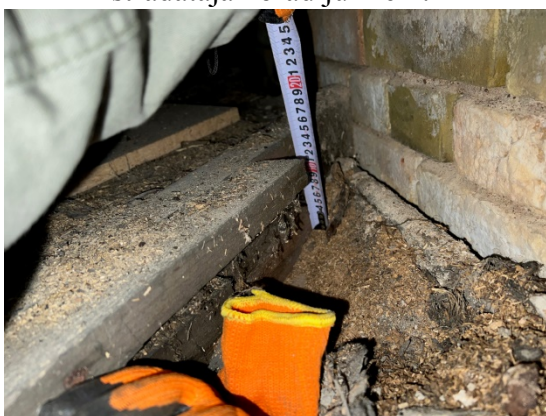
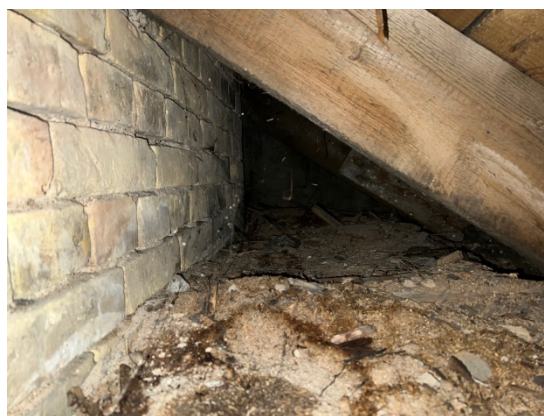
4.6.7.un 4.6.8.att. Bēniņu pārseguma sijas izbūvētas ar šķērsriezuma izmēriem ~15x5cm, solis ~1m. Pārseguma sijas kalpo kā spāru savilces. Izolācija izbūvēta no skaidu slāņa ar kaļķa piejaukumu. Bēniņu pārsegums neatbilst aktuālajām normatīvo aktu un ugunsdrošības prasībām.

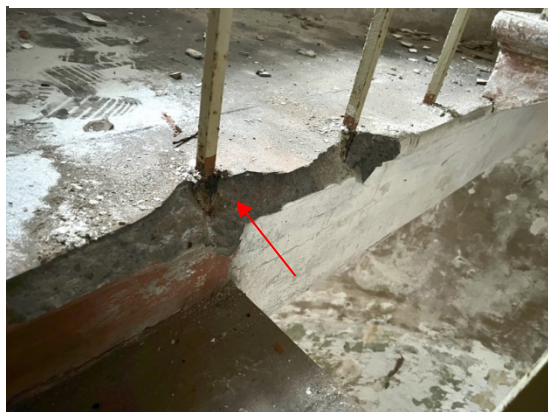
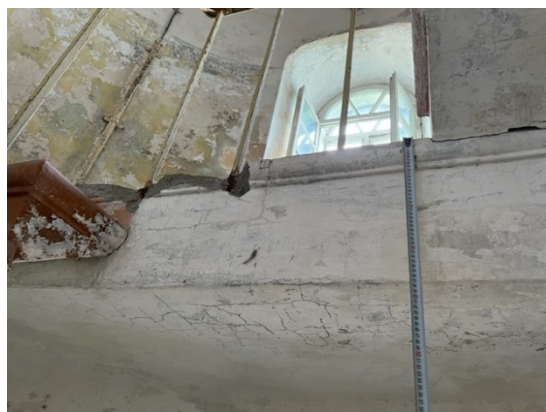
**Izlieces, bojājumi, deformācijas starpstāva pārsegumā** – lokāli konstatēti izdrupumi, metāla siju korozija un plaisas margu metāla reliņu stiprinājuma vietās. 5.stāva pārsegumam konstatēta plaisa visā garumā, izsāļojumi, stiegrojuma pārrāvums un korozija metāla sijai ar šķērsriezuma izmēriem ~6x6cm. Konstatētie bojājumi rada šaubas par konstrukciju noturību.

4.6.11.un 4.6.12.att. Pārseguma biezums lokāli ~30 – 35cm. Lokāli konstatēti betona izdrupumi un plaisas margu metāla reliņu stiprinājumu vietās.

1. Atkarīgs no pasūtītāja plāniem nākotnē;
2. Pēc atsevišķa darba uzdevuma veikt 5.st. pārseguma stiegrojuma padziļinātu pārbaudi ar armatūras skeneri/detektoru;
3. Veikt 5.st. pārseguma pastiprināšanu, atjaunošanu, remontu pēc būvprojekta izstrādātāja risinājumiem;
4. Veikt metāla konstrukciju apstrādi ar pretkorozijas līdzekļiem;
5. Veikt remontdarbus bojājumu, izdrupumu vietās;
6. Veikt betona aizsargslāņa izbūvi.

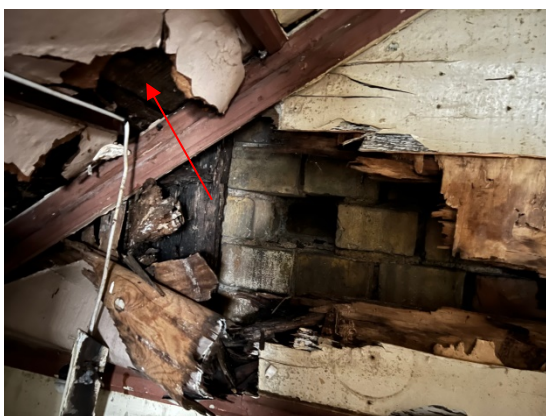
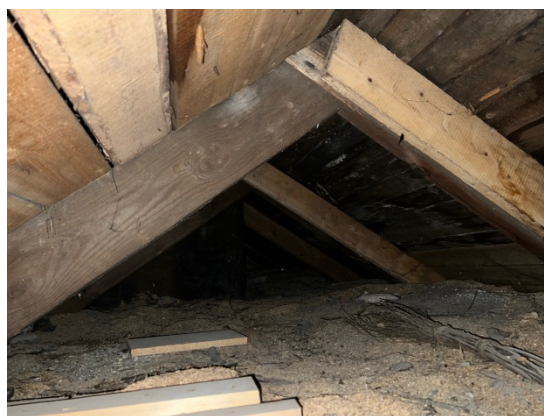
4.8.2.un 4.8.3.att. Uz nesošām ārsienām izbūvētas koka konstrukcijas. Ēkas ZR pusē pie torņa sienas konstatēti izteiktākie jumta koka konstrukciju bojājumi.

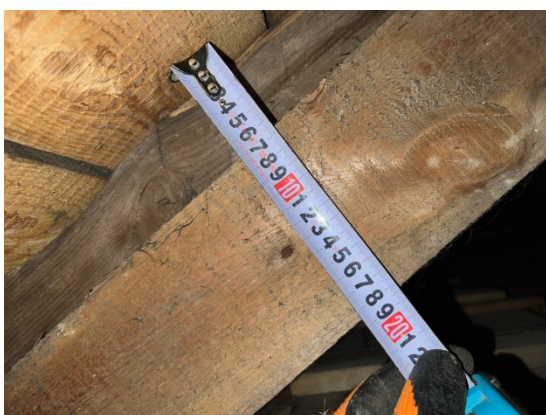
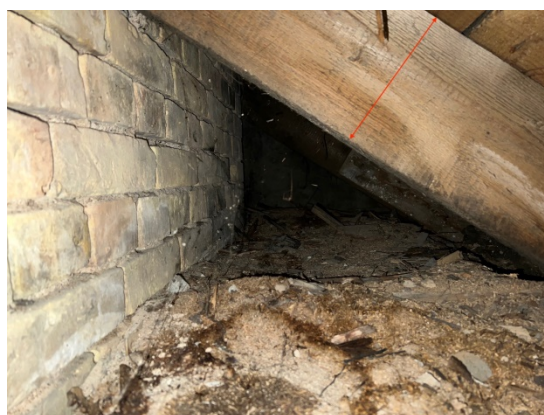
4.8.4.un 4.8.5.att. Spāres izbūvētas ar šķērsriezuma izmēriem ~18x7cm, solis ~1m.

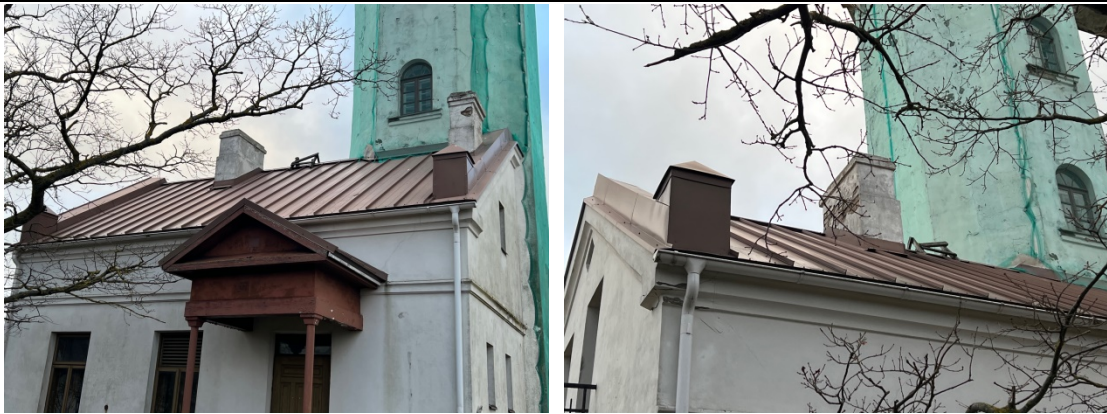
4.8.6.un 4.8.7.att. Jumta segums izbūvēts no tērauda vertikālo šuvju profila loksnēm.

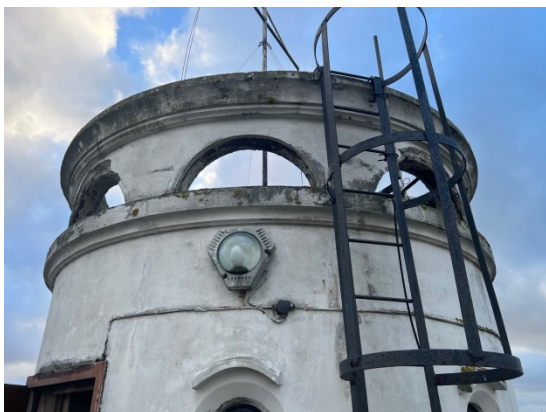
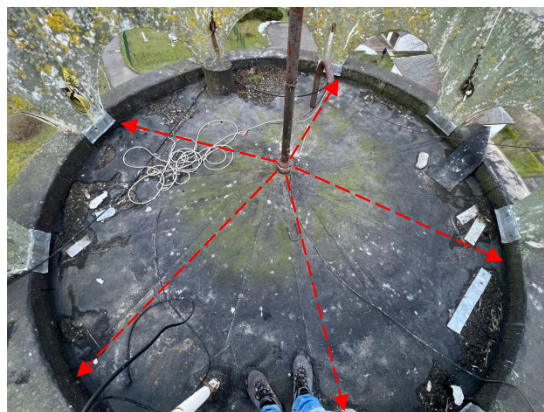
4.8.12.un 4.8.13.att. Uz torņa nesošām ārsienām izbūvēta dzelzsbetona konstrukcija ar nelielu slīpumu no centra uz malām.

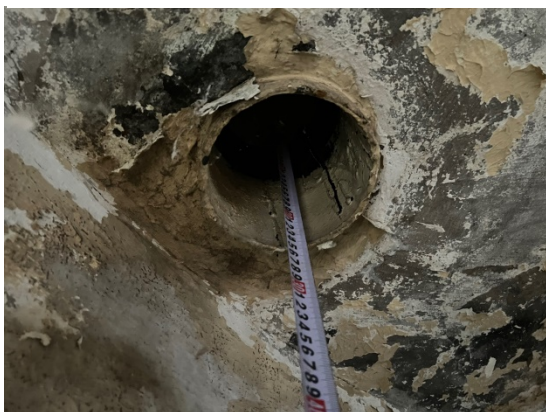
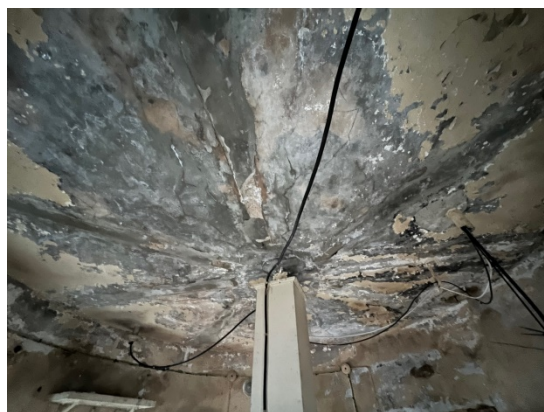
**Jumta nesošās konstrukcijas** – kopumā apmierinošā stāvoklī. Vietām konstatēta mitruma caursūkšanās, izsāļojumu radīti plankumi, taču mehāniskā stiprība un stabilitāte netiek ietekmēta.

4.8.14.un 4.8.15.att. Dzelzsbetona plātnes biezums ~25cm. Vietām konstatēta mitruma caursūkšanās, izsāļojumi.

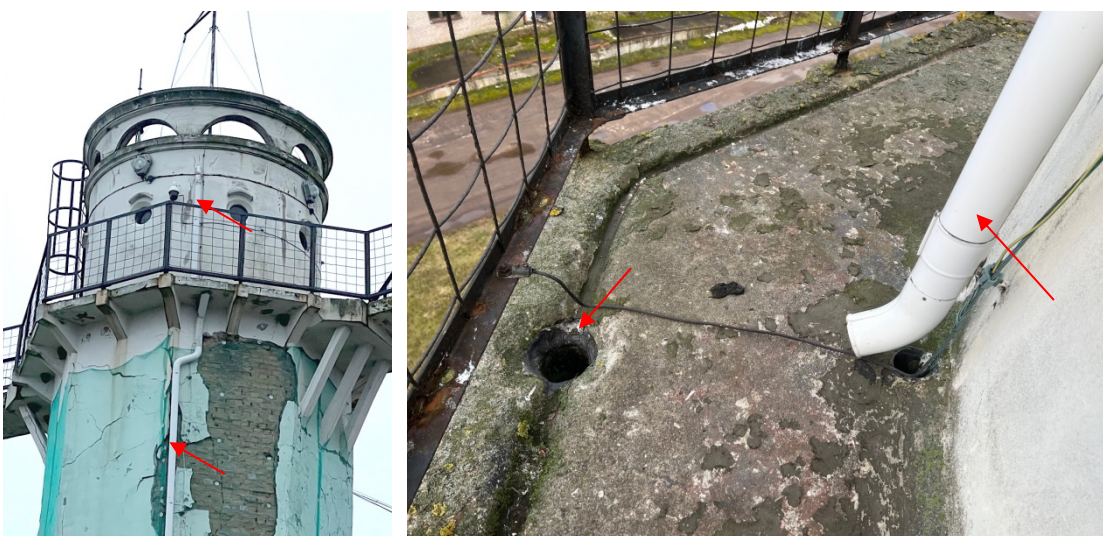
4.8.18.un 4.8.19.att. Gar torņa sienu R pusē izbūvēta cinkota krāsota skārda notekcaurule.

1. Veikt jumta seguma labošanu, atjaunošanu;
2. Veikt lietusūdens notek sistēmas tīrīšanu, atjaunošanu;
3. Veikt jumta plaknes tīrīšanu no organiskiem vēja sanesumiem;
4. Ieteicama skārda aizsargslāņa izbūve betona parapeta konstrukcijai.

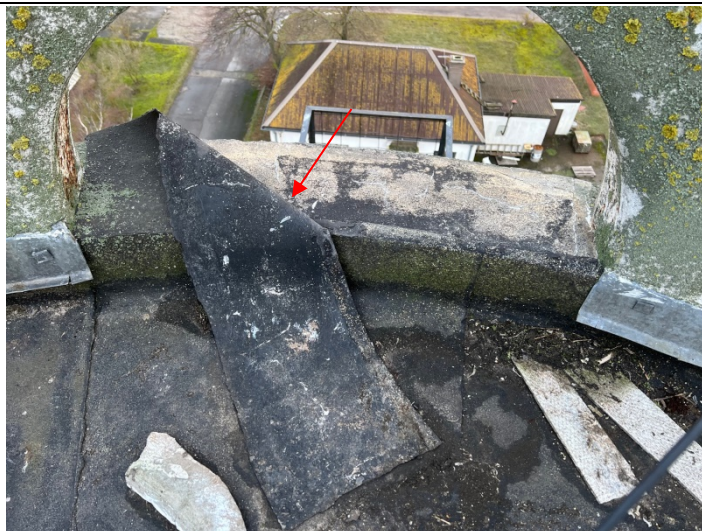
**Jumta segums** – izbūvēts no bitumena ruļļmateriāla. Lokāli konstatēti bojājumi, atrāvumi, neblīvi savienojumi. Jumta segums neapmierinošā stāvoklī.

4.8.22.att. Vietām atrauts jumta segums.

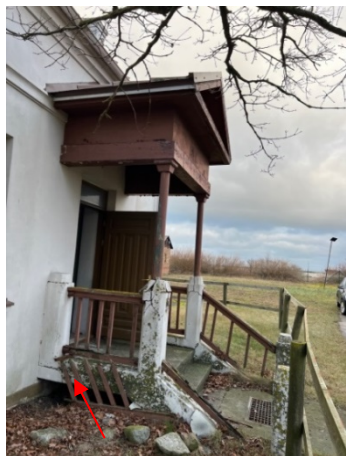
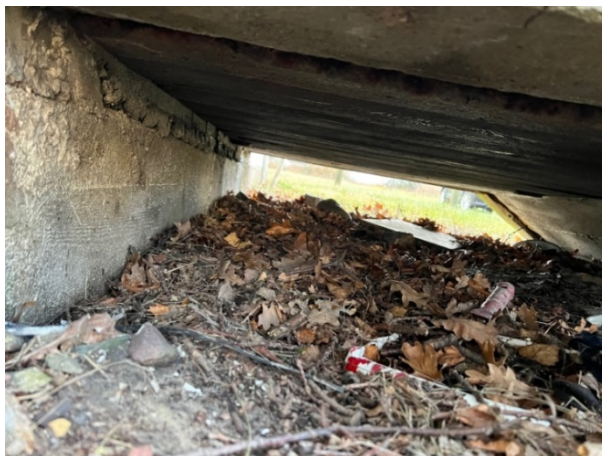
4.9.2.un 4.9.3.att. Betona konstrukcijas lievenis ar diviem pakāpieniem būtiski bojāts. Konstatētas deformācijas plaisas, pārlūzumi, deformācija.

1. Veikt ieejas mezgla (lieveņa laukuma, margu) konstrukciju atjaunošanu, pārbūvi;

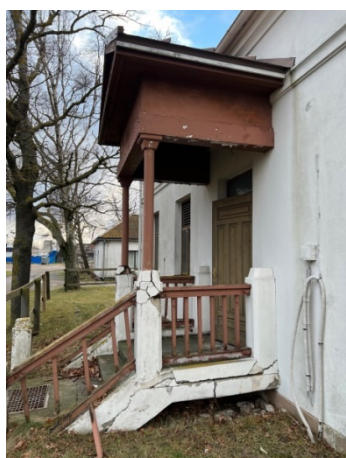
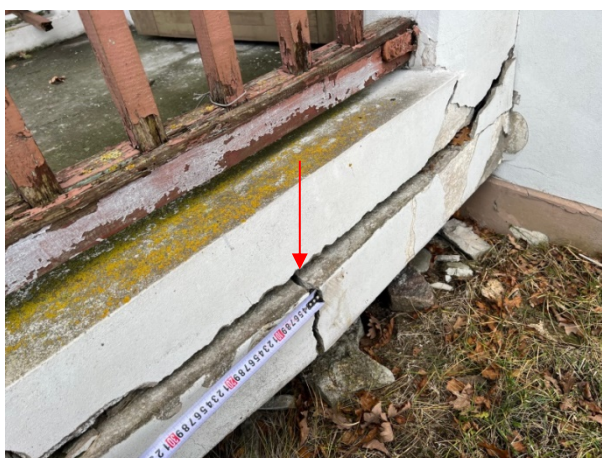
4.9.4.un 4.9.5.att. Deformācijas plaisas, bojājumi, lieveņa konstrukcija pirmsavārijas stāvoklī.

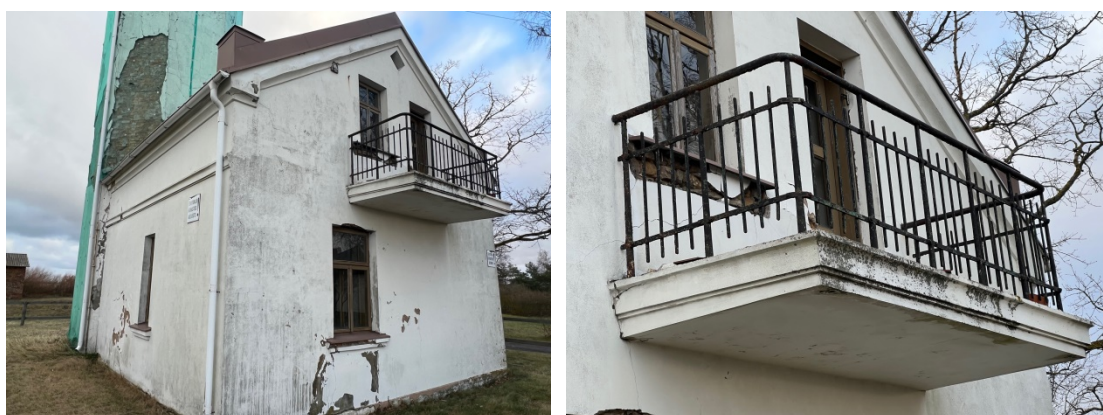
4.9.8.un 4.9.9.att. Administratīvās ēkas D galā izbūvēts dzelzsbetona konstrukcijas balkons, apmierinošā-labā stāvoklī.

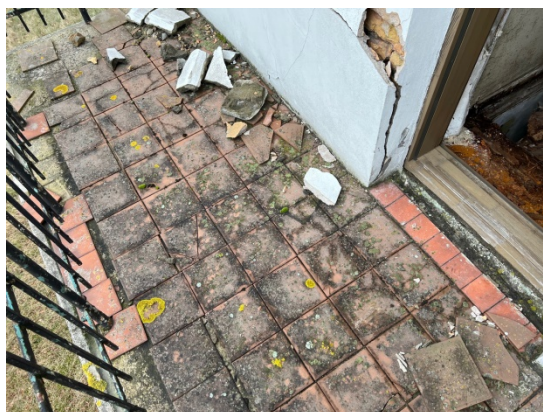
4.9.10.att. Balkonam izbūvēta flīžu grīdas segums, konstatēti bojājumi, izdrupumi, atslāņošanās. Flīžu segums sliktā stāvoklī, pilnībā viss ir jādemontē.

2. Veikt ieejas jumtiņa metāla balstu / kolonnu un balkona metāla margu atjaunošanu, apstrādi ar pretkorozijas līdzekļiem un aizsargkrāsojumu;
3. Veikt balkona flīžu seguma domontāžu, jauna seguma izbūvi.

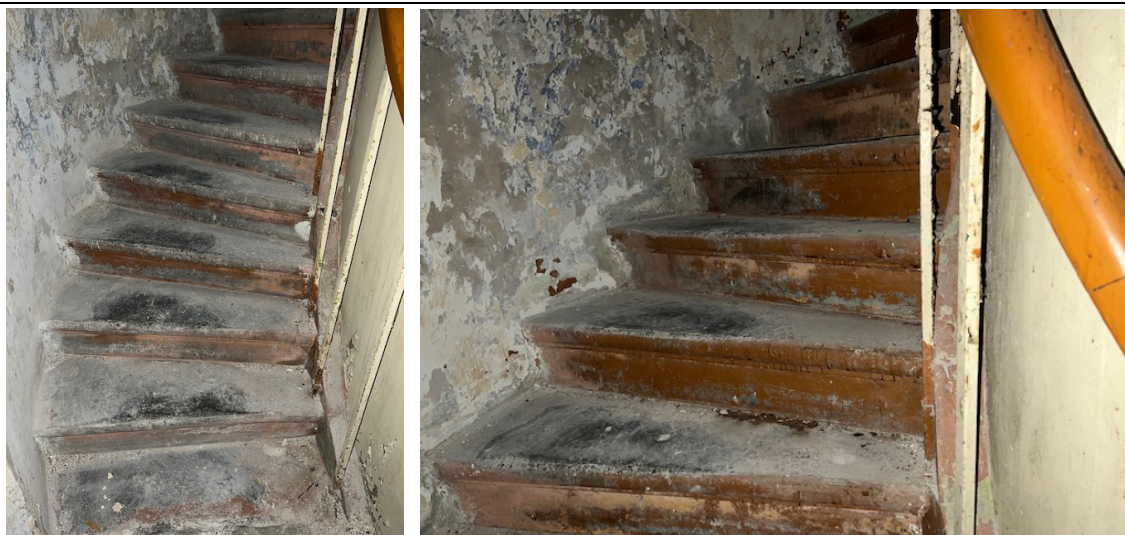
4.10.1.un 4.10.2.att. Tornī izbūvētas spirālveida kāpnes ar betona pakāpieniem, kas konsoļveidīgi iemūrēti ārsienā.

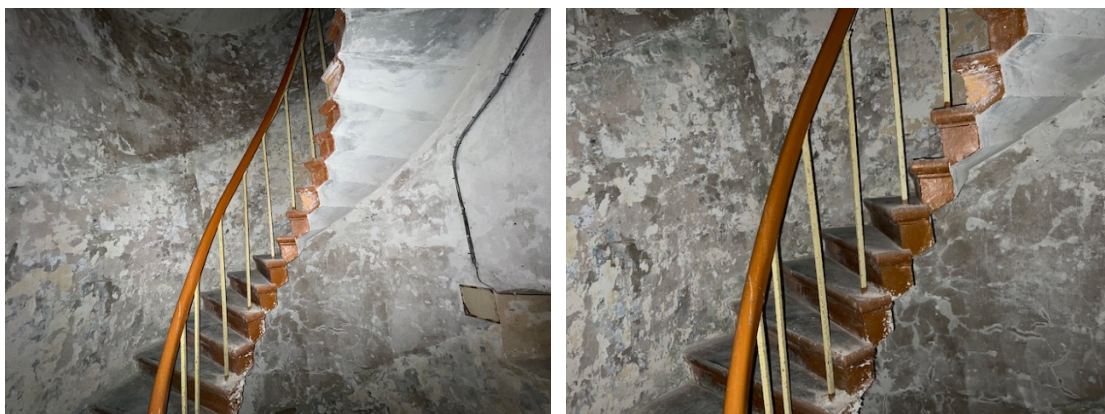
4.10.3.un 4.10.4.att. Margas izbūvētas ar vienkāršiem metāla reliņiem un noapaļotu koka lenteri.

1. Veikt spirālveida kāpņu pakāpienu remontu bojājumu vietās ar bezrukuma javu un metāla margu elementus apstrādāt ar pretkorozijas līdzekļiem;
2. Pēc pasūtītāja plāniem nākotnē, veikt iekšējo metāla kāpņu pārbūvi;
3. Pirms ekspluatācijas uzsākšanas veikt ārējo metāla kāpņu stiprinājuma vietu pārbaudi, apstrādi ar pretkorozijas līdzekļiem un atbilstošu aizsargkrāsojumu.

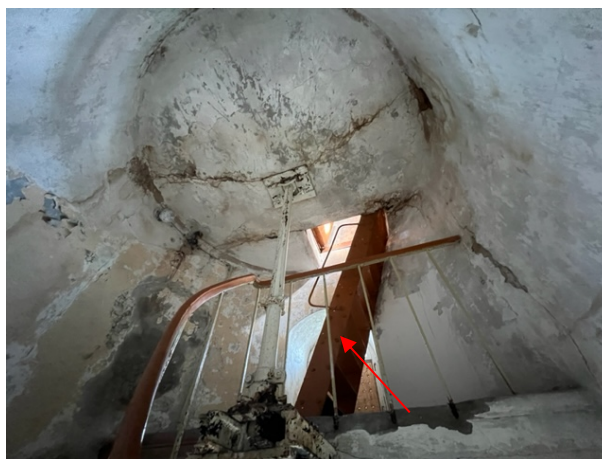
4.10.5.att. Starp 5.un 6.stāvu izbūvētas stāvas viena laida metāla konstrukcijas kāpnes.

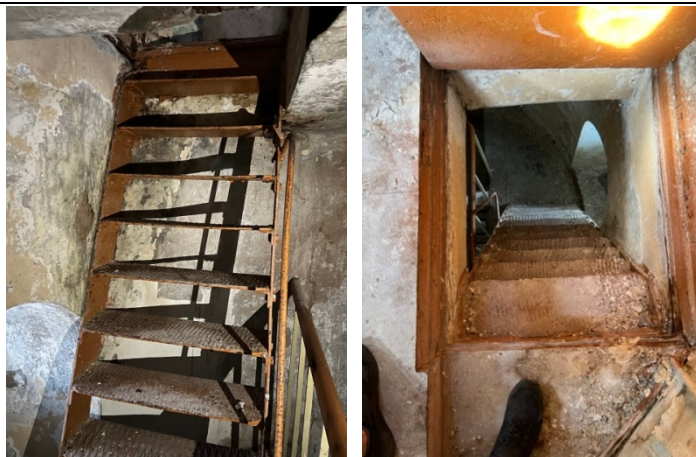
4.10.6.un 4.10.7.att. Pakāpieni stiprināti pie kāpņu vaigiem. Pakāpienu virsmas rievotas. Kāpņu slīpums neatbilst drošas ekspluatācijas nosacījumiem.

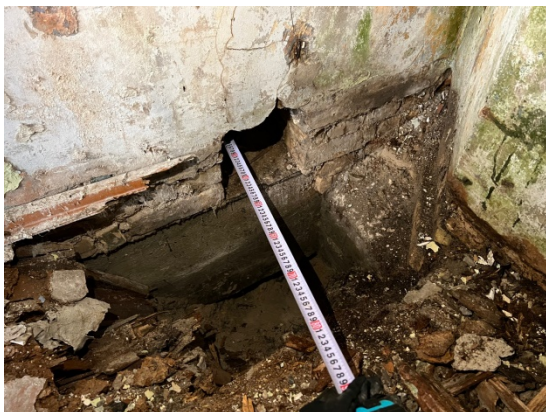
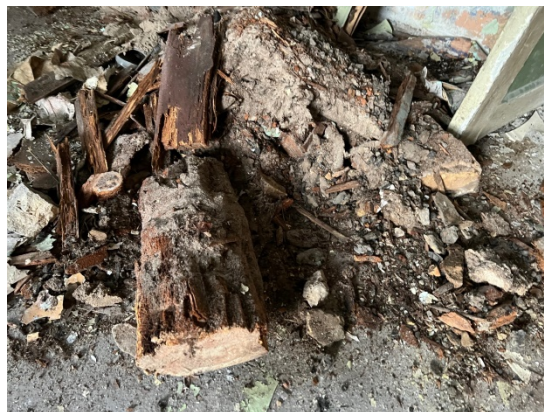
4.12.1.un 4.12.2.att. Pamatu atšurfējuma Nr.4 vietā konstatēta būtiska trupe, puve grīdas koka lāgiem.

1. Atkarīgs no pasūtītāja plāniem nākotnē
2. Veikt bojāto grīdas segumu un grīdas koka lāgu demontāžu;
3. Veikt atbilstošas, energoefektivitāti paaugstinošas grīdu konstrukcijas izbūvi;
4. Torņa stāvos izbūvēt aizsargsegumu betona konstrukcijai.

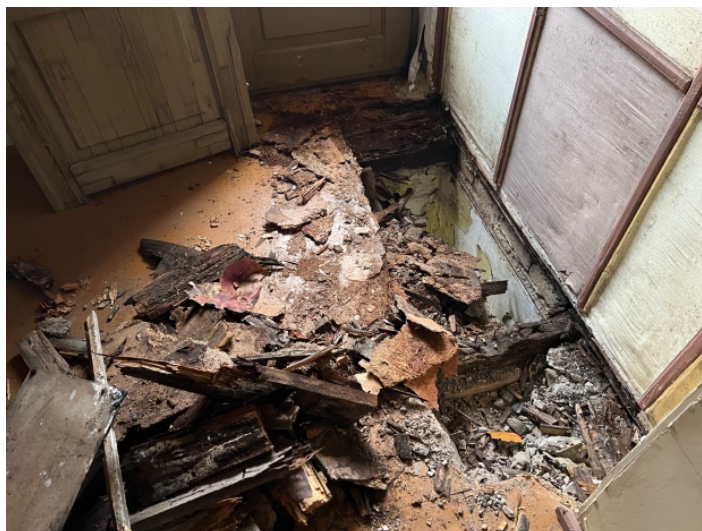
4.12.3.att. 1., 2.un 6.stāvā grīdas segums izbūvēts no krāsotām skaidu plāksnēm.

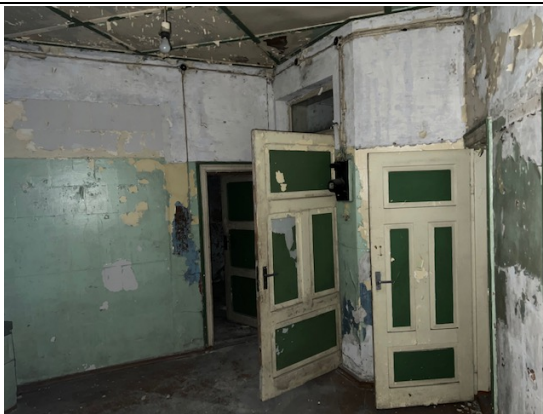
4.13.1.att. Administratīvās ēkas koka konstrukcijas iekšdurvis.

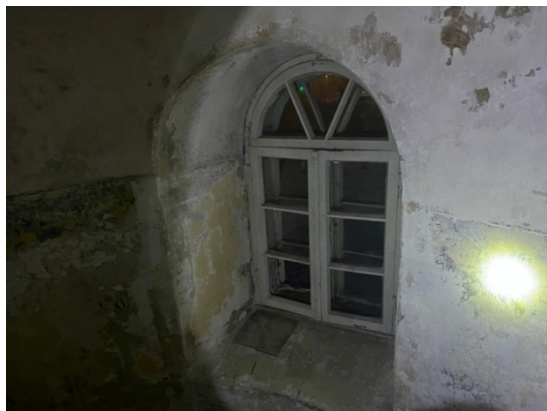
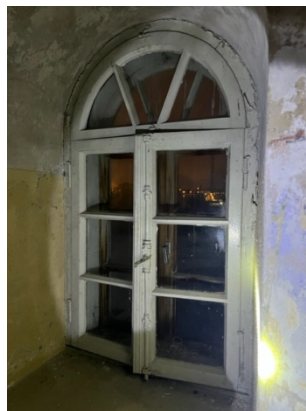
4.13.2.un 4.13.3.att. Torņa koka konstrukcijas logi ar arkveida spraišļotiem virslogiem, lokāli konstatēti bojājumi.

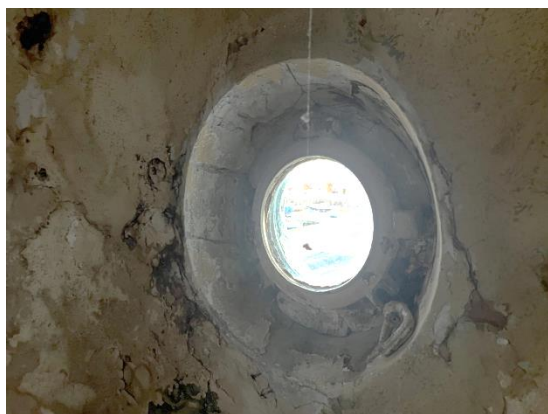
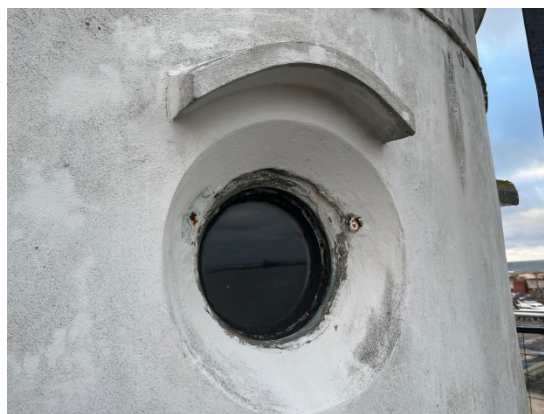
4.13.4.un 4.13.5.att. Torņa 2.un 6.stāvos izbūvēti apaļas formas ar masīvām skrūvēm aizskrūvējami apaļi kuģa (iluminatora tipa) logi. Sestā stāva logiem fasādē izbūvēti arkveida betona uzjumteņi. Logu tehniskais stāvoklis neapmierinošs.
