# BŪVES TEHNISKĀS APSEKOŠANAS ATZINUMS

**Objekta nosaukums:** Nedzīvojamā ēka – Ventspils Loču tornis

**Objekta adrese:** „Ventspils Loču tornis”, Dienvidu mols 5, Ventspils

**Dokumenta sadaļas nosaukums:** Tehniskās apsekošanas atzinums

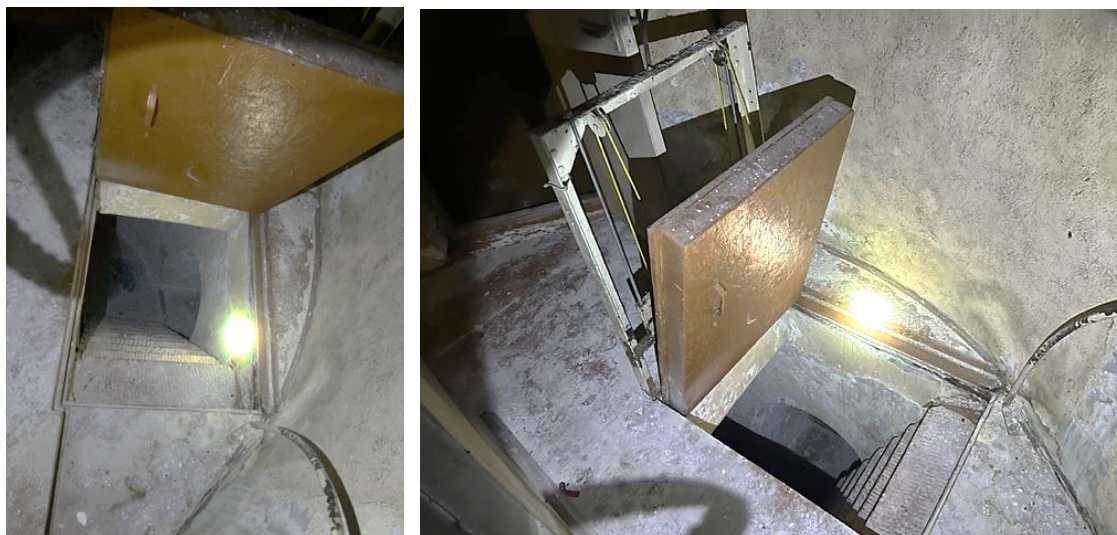
4.13.8.un 4.13.9.att. Torņa 6.stāvā izbūvēta koka konstrukcijas grīdas lūka.

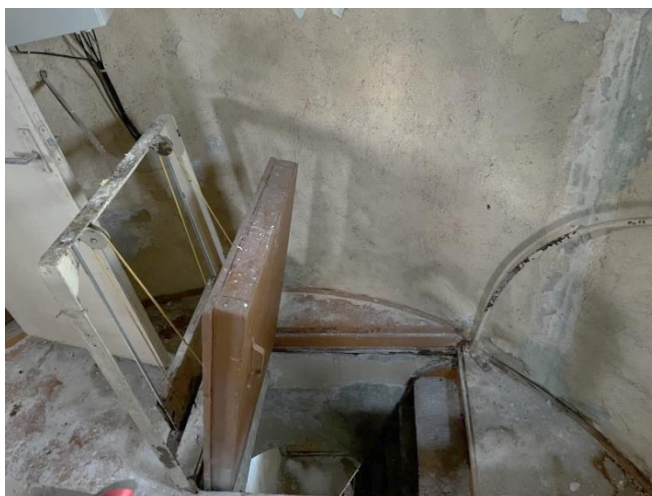
4.13.10.att. Lūkai saglabājies vēsturiskais vērtnes fiksācijas mehānisms, kas ir novecojis un rada bīstamību. Konstatēts fiksācijas mehānisma atslābums.

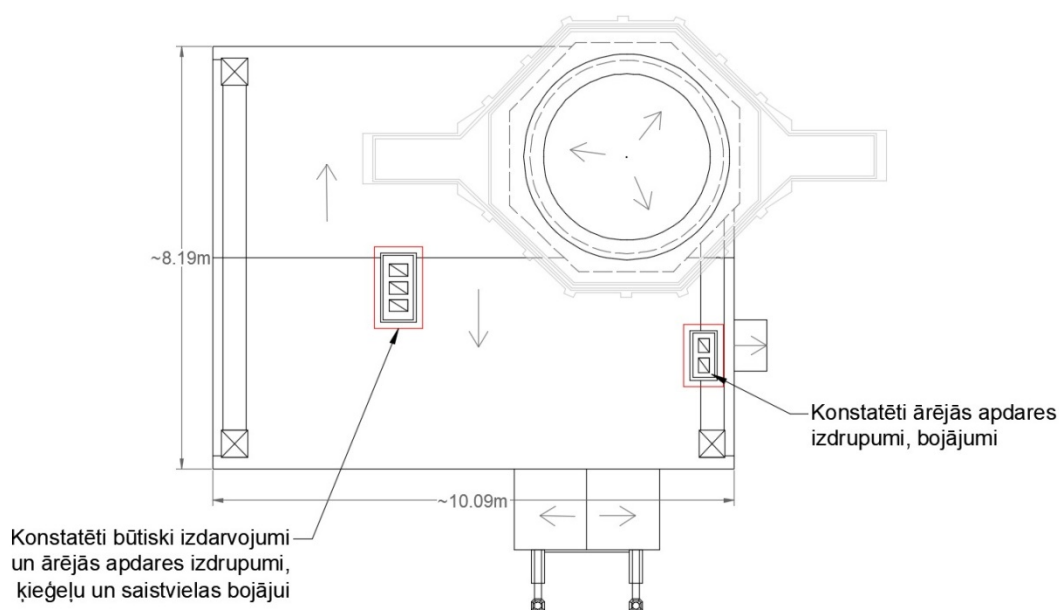
Ēkai ir izbūvēts divi dūmeņi. Ēkas vidū esošajam dūmenim konstatēti būtiski izdarvojumi. Dūmeņu ārējai daļai konstatēti apmetuma izdrupumi. Administratīvās ēkas priekštelpā saglabājusies māla podiņu apkures plīts, blakus telpā metāla cilindra formas krāsns. Krāsnij konstatēta korozija un lokāli caurumi, kas padara krāsni nelietojamu. Apkures krāsns un plīts neapmierinošā stāvoklī, šādā stāvoklī aizliegts ekspluatēt.

4.14.1.att. Administratīvajai ēkas daļai izbūvēti divi dūmeņi.

Nepieciešams pieaicināt sertificētu skursteņslauķi, kas veic apsekošanu un sastāda aktu/atzinumu par dūmeņu stāvokli.

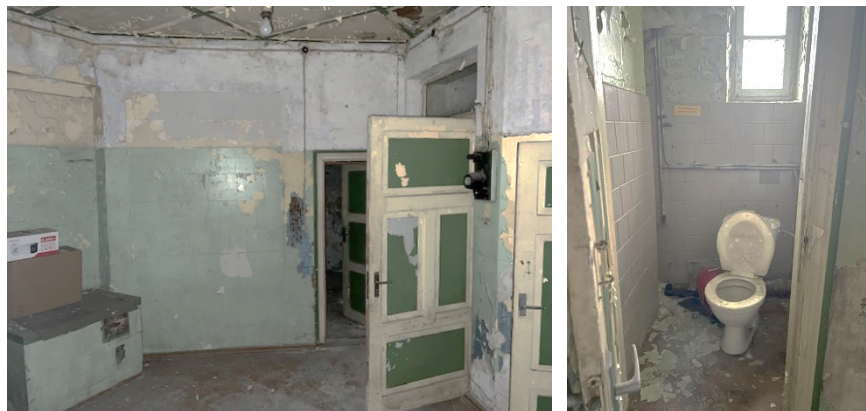
4.18.3.un 4.18.4.att. 1.stāva iekšējā apdare būtiski bojāta mitruma ietekmē.

1. Izbūvēt atbilstoši ventilācijas sistēmu, lai mazinātu mitrumu telpās;

2. Pēc nesošo konstrukciju sakārtošanas nepieciešams veikt administratīvās ēkas daļas un torņa daļas kompleksu iekšējās apdares atjaunošanu.

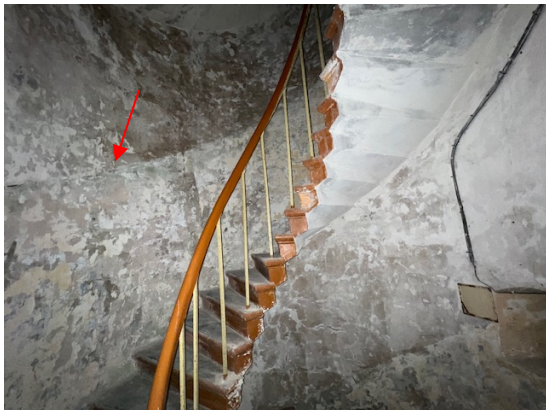
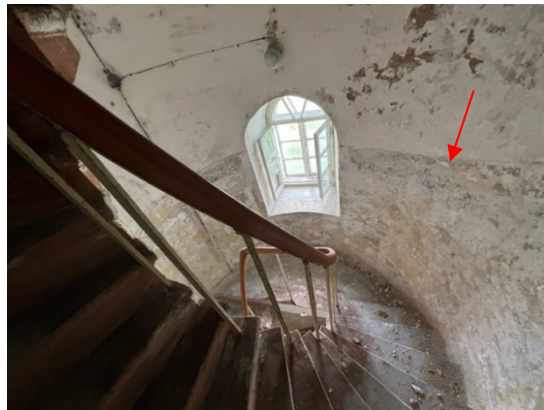
4.18.7.un 4.18.8.att. Torņa sienām izbūvēta kaļķa javas apdare. Paralēli kāpnēm siena agrāk rotāta ar melnu svītru, kas šobrīd viegli saskatāma.

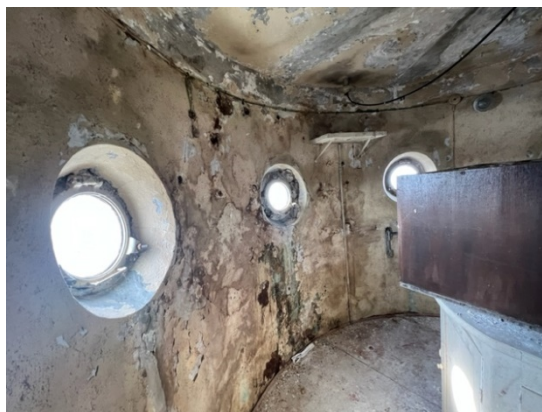
4.18.9.att. Torņa dzelzsbetona cilindra formas sienai kaļķa javas apdare, būtiski bojāta mitruma ietekmē.

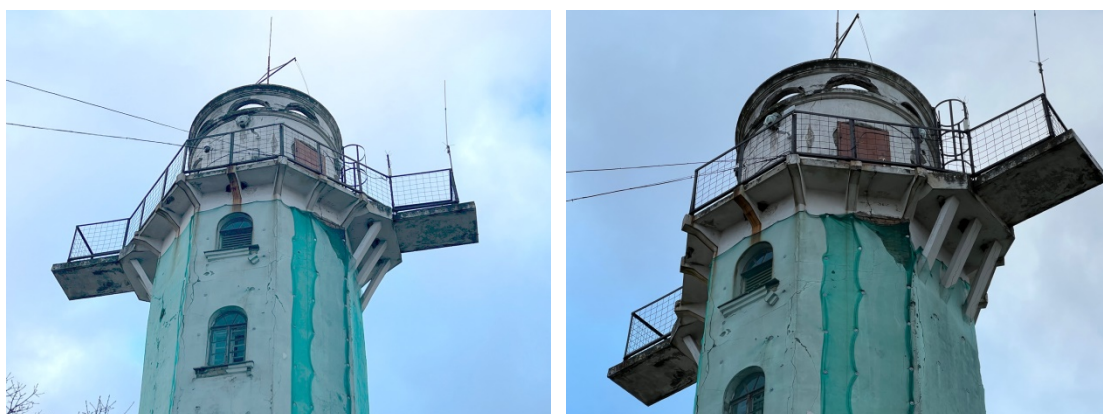
4.20.2.un 4.20.3.att. Torņa 6.stāva līmenī ārpusē izbūvēta apkalpes platforma ar pagarinājumiem Z un D pusēs.

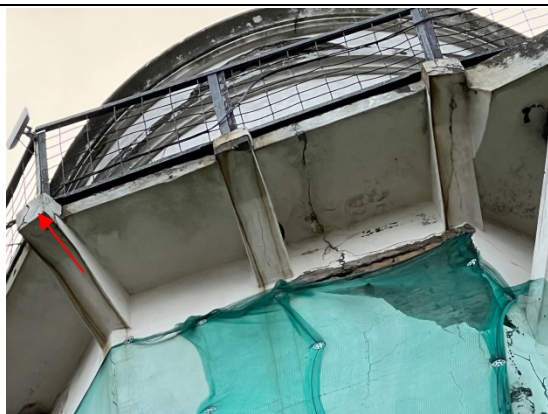
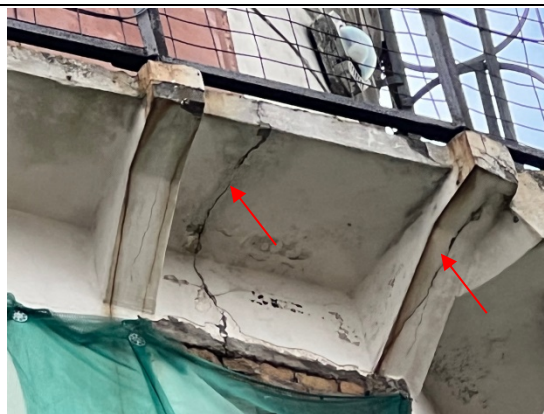
**Konstrukciju bojājumi, plaisas, deformācija** – apkalpes platformai A pusē pie durvīm konstatēta caurejoša plaista, kā arī lokāli konstatētas plaisas, bojājumi stiprības ribu un atgāžņu konstrukcijām. Lokāli konstatēti apbetonējuma izdrupumi, plaisas no metāla korozijas.

4.20.6.un 4.20.7.att. Pie torņa durvīm konstatēta caurejoša plaisa platformas ~15cm biezajā daļā. Kā arī lokāli konstatētas plaisas bojājumi stiprības ribu apbetonējumam.

1. Veikt plaisu remontu, konstrukciju atjaunošanu;
2. Veikt betona apstrādi ar aizsarglīdzekļiem, aizsargslāņa izveidi;
3. Veikt metāla atgāžņu bojāta apmetuma noņemšanu, metāla elementu attīrīšanu, apstrādi ar pretkorozijas līdzekļiem un betona aizsargslāņa atjaunošanu;
4. Veikt metāla margu kompleksu atjaunošanu.

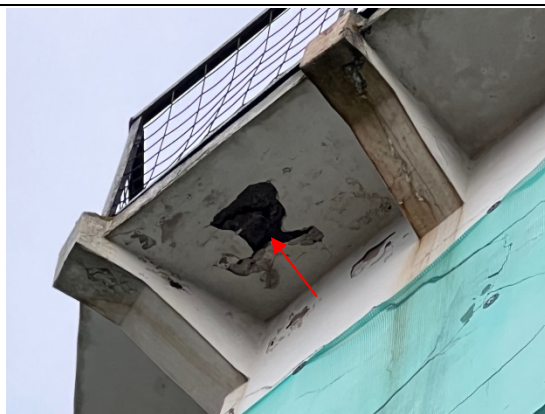
4.20.12.att. Platformas bojājums, izdrupums R pusē.

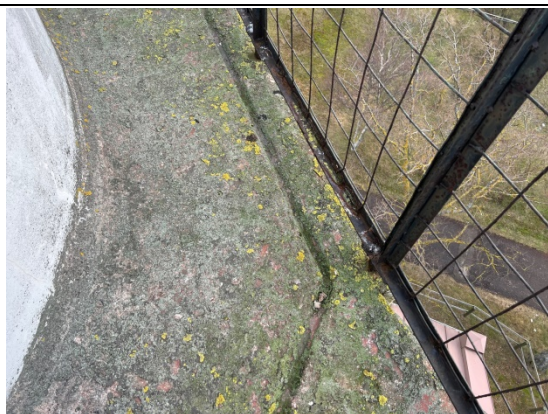
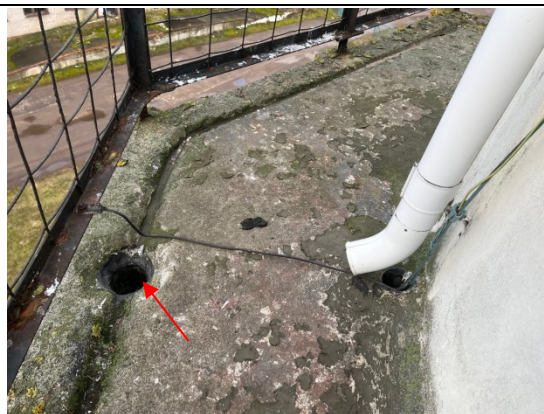
4.20.17.un 4.20.18.att. Platformai R pusē izbūvēta lietusūdeņu noteces vieta.

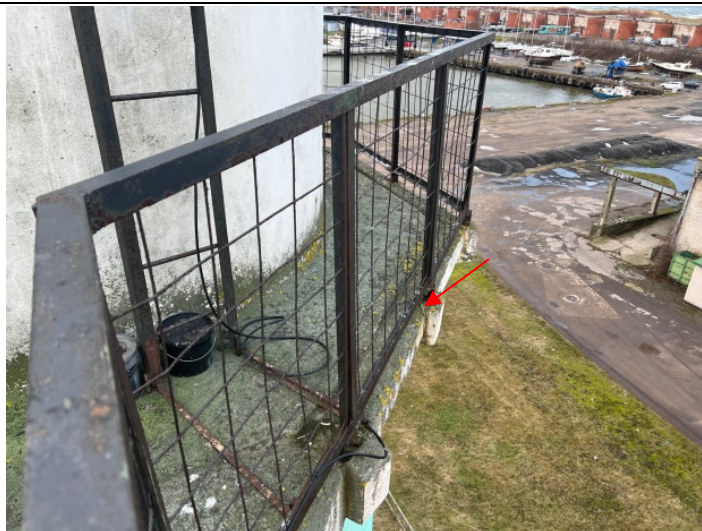
4.20.23.att. Lokāli konstatēti bojājumi, plaiss stiprības ribu konstrukcijā, kur stiprināti metāla margu stabiņi.

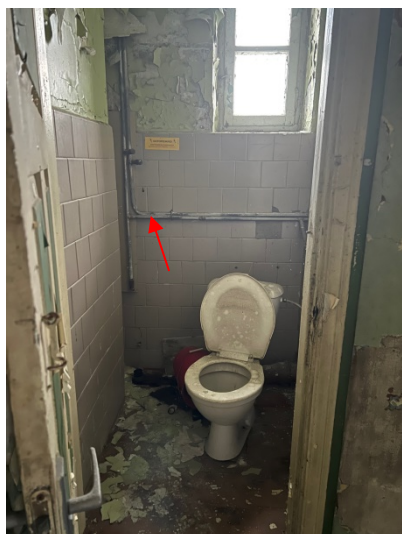
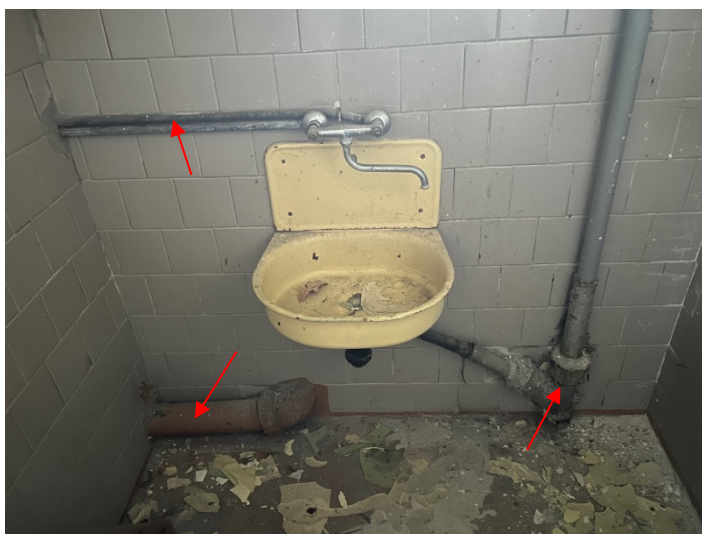
| Ēkā saglabājušies vecie aukstā ūdens metāla cauruļvadi ar diam. ~25mm, ienākošie ir lielāki ~32mm. Kā arī saglabājušies vecie kanalizācijas čuguna cauruļvadi diam.~50-90mm, kuri atsevišķos posmos nomainīti ar plastmasas caurulēm. Aukstā ūdens cauruļvadi un vecie čuguna cauruļvadi ir tehniski nolietotojušies, savienojuma vietas deformētas, korodējuši, veikti nekvalitatīvi remontu. Ļoti slikta tehniskā stāvoklī, neatbilst LBN 221-15 „Ēku iekšējais ūdensvads un kanalizācija” normatīva, valsts standartu un tehnisko noteikumu prasībām. Ilgu laiku netiek ekspluatēts. Norādījums: | | |

5.1.1.un 5.1.2.att. Aukstā ūdens cauruļvadi un vecie čuguna cauruļvadi ir tehniski nolietotojušies.

Visa vecā sistēma būtu jādemontē un jāpārbūvē no jauna. Saskaņā ar tehniskās apsekošanas uzdevumu netiek apsekots.

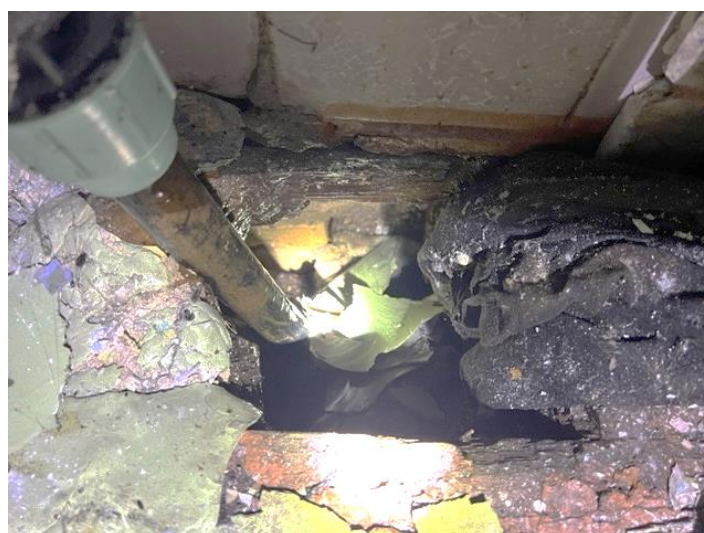
5.1.3.att. Cauruļvadu savienojuma vietas deformētas, veikti nekvalitatīvi remontu.

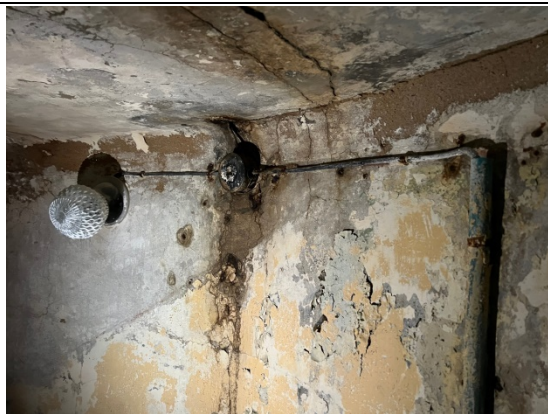
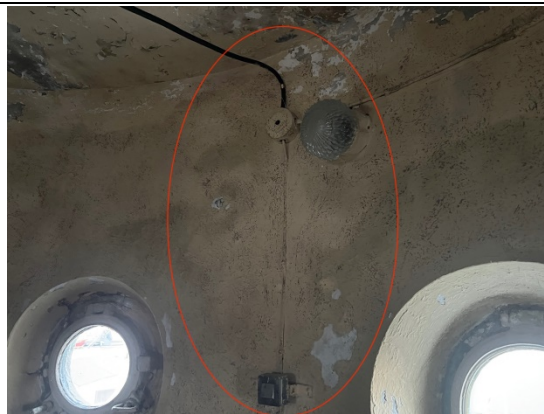
| <p>Apsekotajā ēkā bojāti, neatbilstoši, novecojuši alumīnija materiāla elektrības vadi, apgaismojuma elementi un vietām sadalošās elektroietaisies, nepieciešams veikt to atjaunošanu atbilstoši mūsdienu un LBN 261-15 „Ēku iekšējā elektroinstalācija” prasībām. Konstatēts, ka vecā padomju laiku elektroinstalācija un sistēmas neatbilst drošas ekspluatācijas prasībām, rada bīstamību. Sistēma ļoti ilgu laiku ir pakļauta mitrumam.</p> <p>Nepieciešams pieaicināt sertificētu elektrīķi, kas apseko, sastāda aktu par ekspluatācijas drošumu un veic elektrības pretestības mērījumus. Saskaņā ar tehniskās apsekošanas uzdevumu netiek apsekots.</p> | | |

5.9.1.un 5.9.2.att. Apsekotajā ēkā bojāti, neatbilstoši, novecojuši alumīnija elektrības vadi un apgaismojuma elementi.

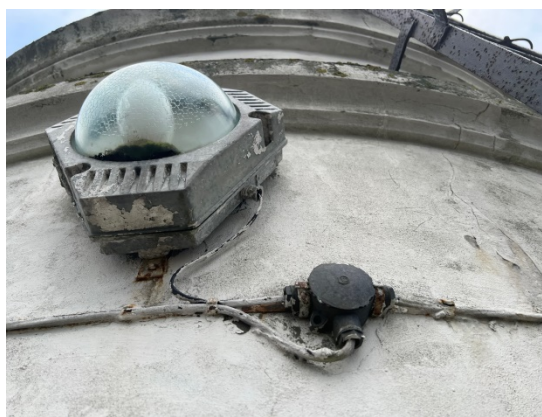
5.9.3.att. Elektrības vadi un apgaismojuma elementi neapmierinošā stāvoklī.

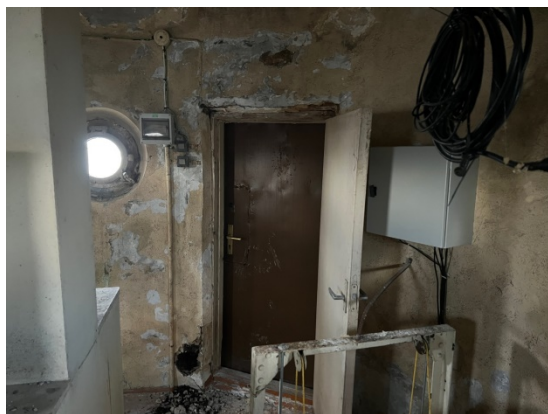
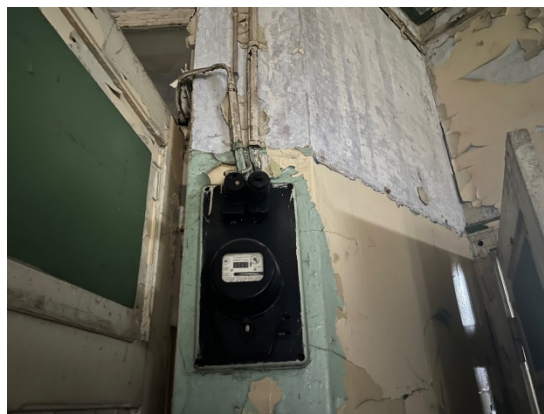
5.9.4.un 5.9.5.att. Vietām izbūvētas jaunas sadalošās elektroietaisies, taču lokāli saglabājušās vecās elektroietaisies.

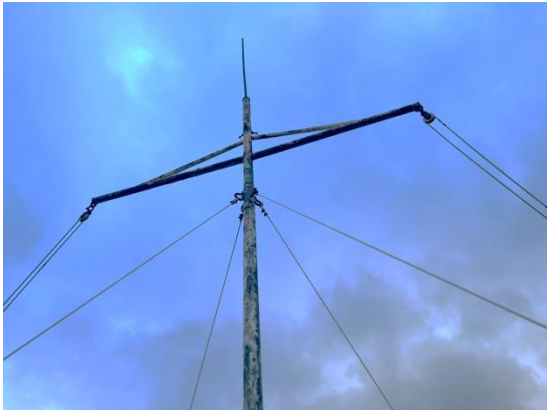
| <p>Virss torņa jumta izbūvēta metāla konstrukcija, kas pilda zibensaizsardzības funkciju. Pie apkalpes platformas margām stiprināta zemējuma lente. Nav zināma kāda pretestība tiek nodrošināta zibensaizsardzībai, pie nepieciešamības vērtē sertificēts elektriķis. Saskaņā ar tehniskās apsekošanas uzdevumu netiek apsekots.</p> | | |
| 6.6.1.att. Zibens novedējs uz torņa jumta. | | |

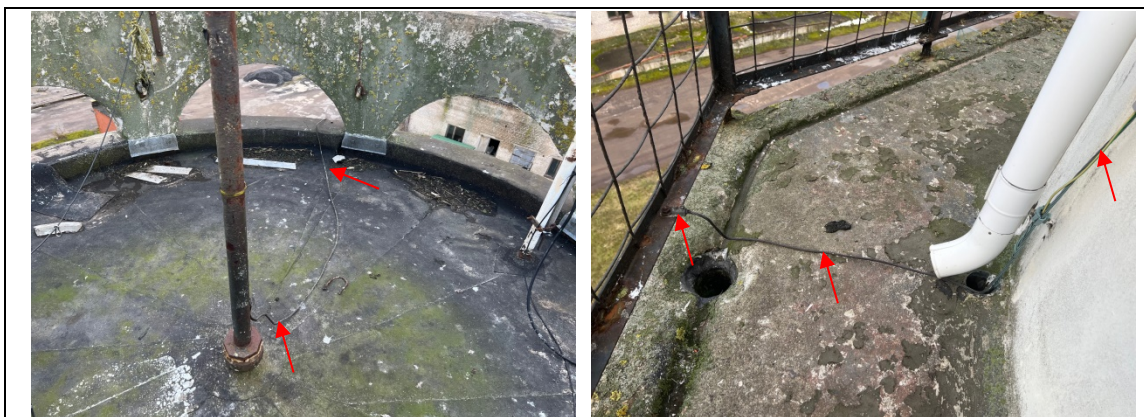
6.6.2.un 6.6.3.att. Zemējuma lenta stiprināta pie metāla margām.
