**Objekts:** **Ventspils brīvostas naftas moliņa Nr. 2 hidrotehnisko konstrukciju  
tehniskā apsekošana**  
CC klasifikators: 2151  
Būves grupa: 3

## Tehniskās apsekošanas atskaite

Dzintaru iela 82C, Ventspils, LV-3602, kadastra Nr. 27000290161

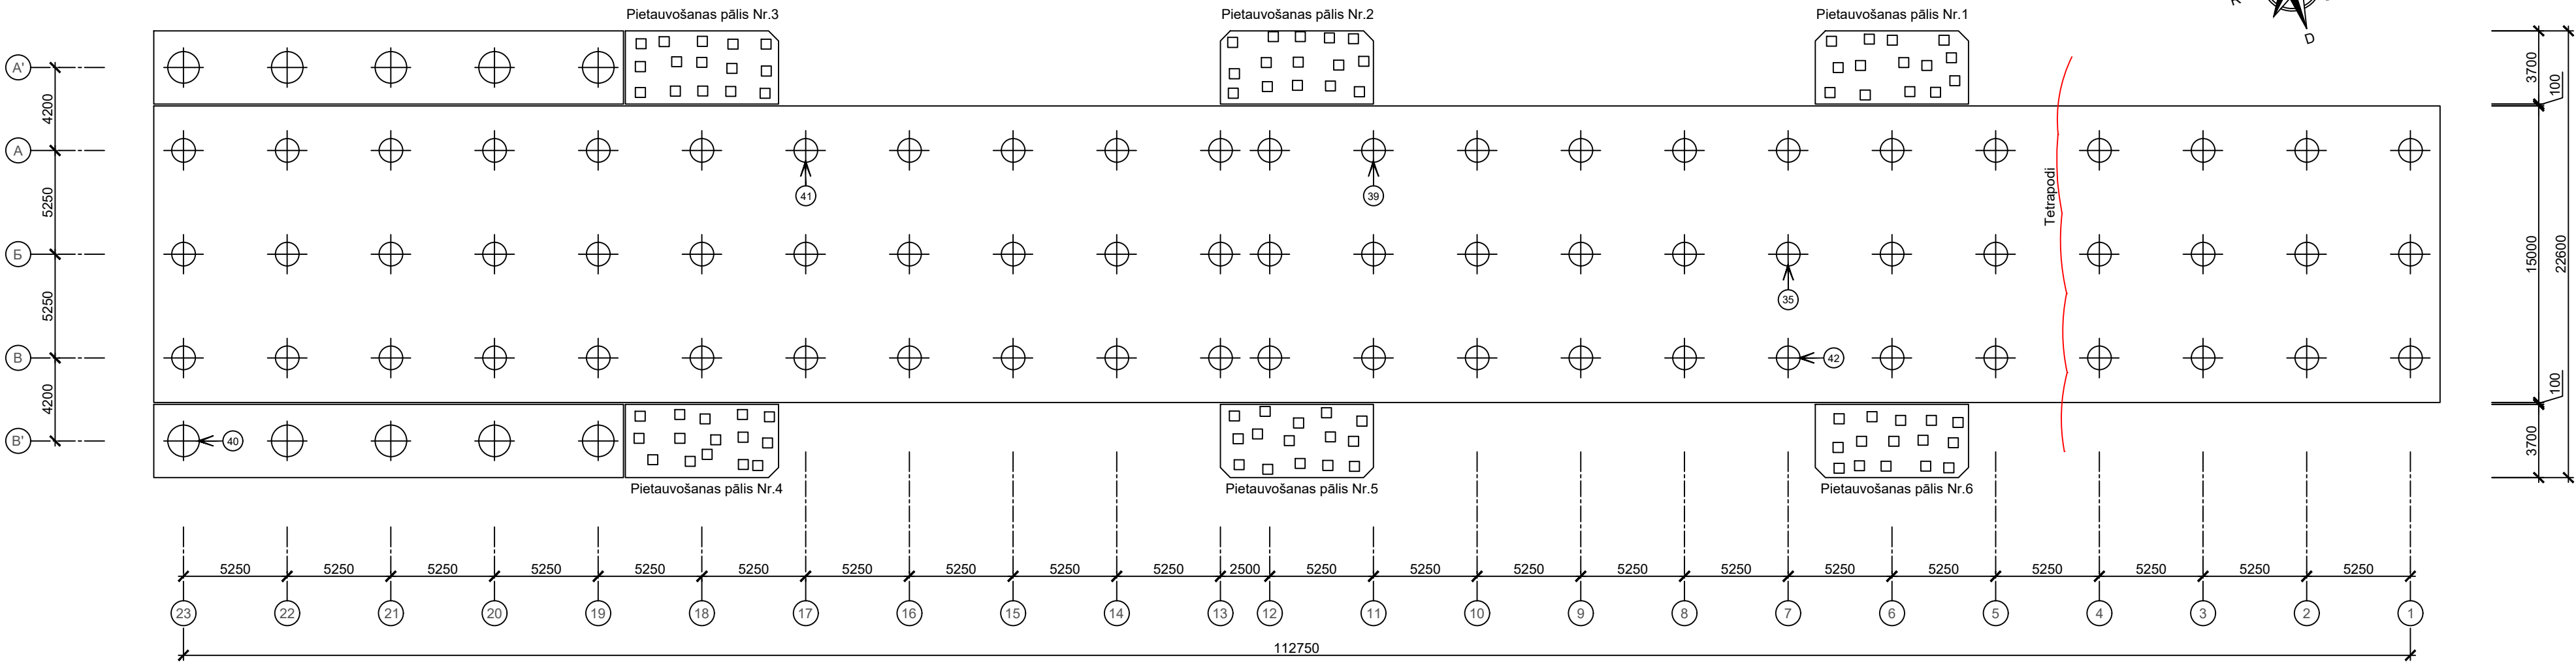
Čaulpāļu betona stiprības mērījumu punktu izvietojums

Saknes daļas čaulpāļi un estakādes apakšējā daļa nav instrumentāli apsekojama ar kuģošanas līdzekļu palīdzību starp asīm "5" un "1" tetrapodu krāvuma dēļ.
