PIESTĀTNES PLĀNS

Prestāģnes kuģu atvarelementu (fenderu) sistēmas renovācija. Gultnes pabeigšana līdz projekta azimei -8,5m

Būvlaukuma nozīmējums

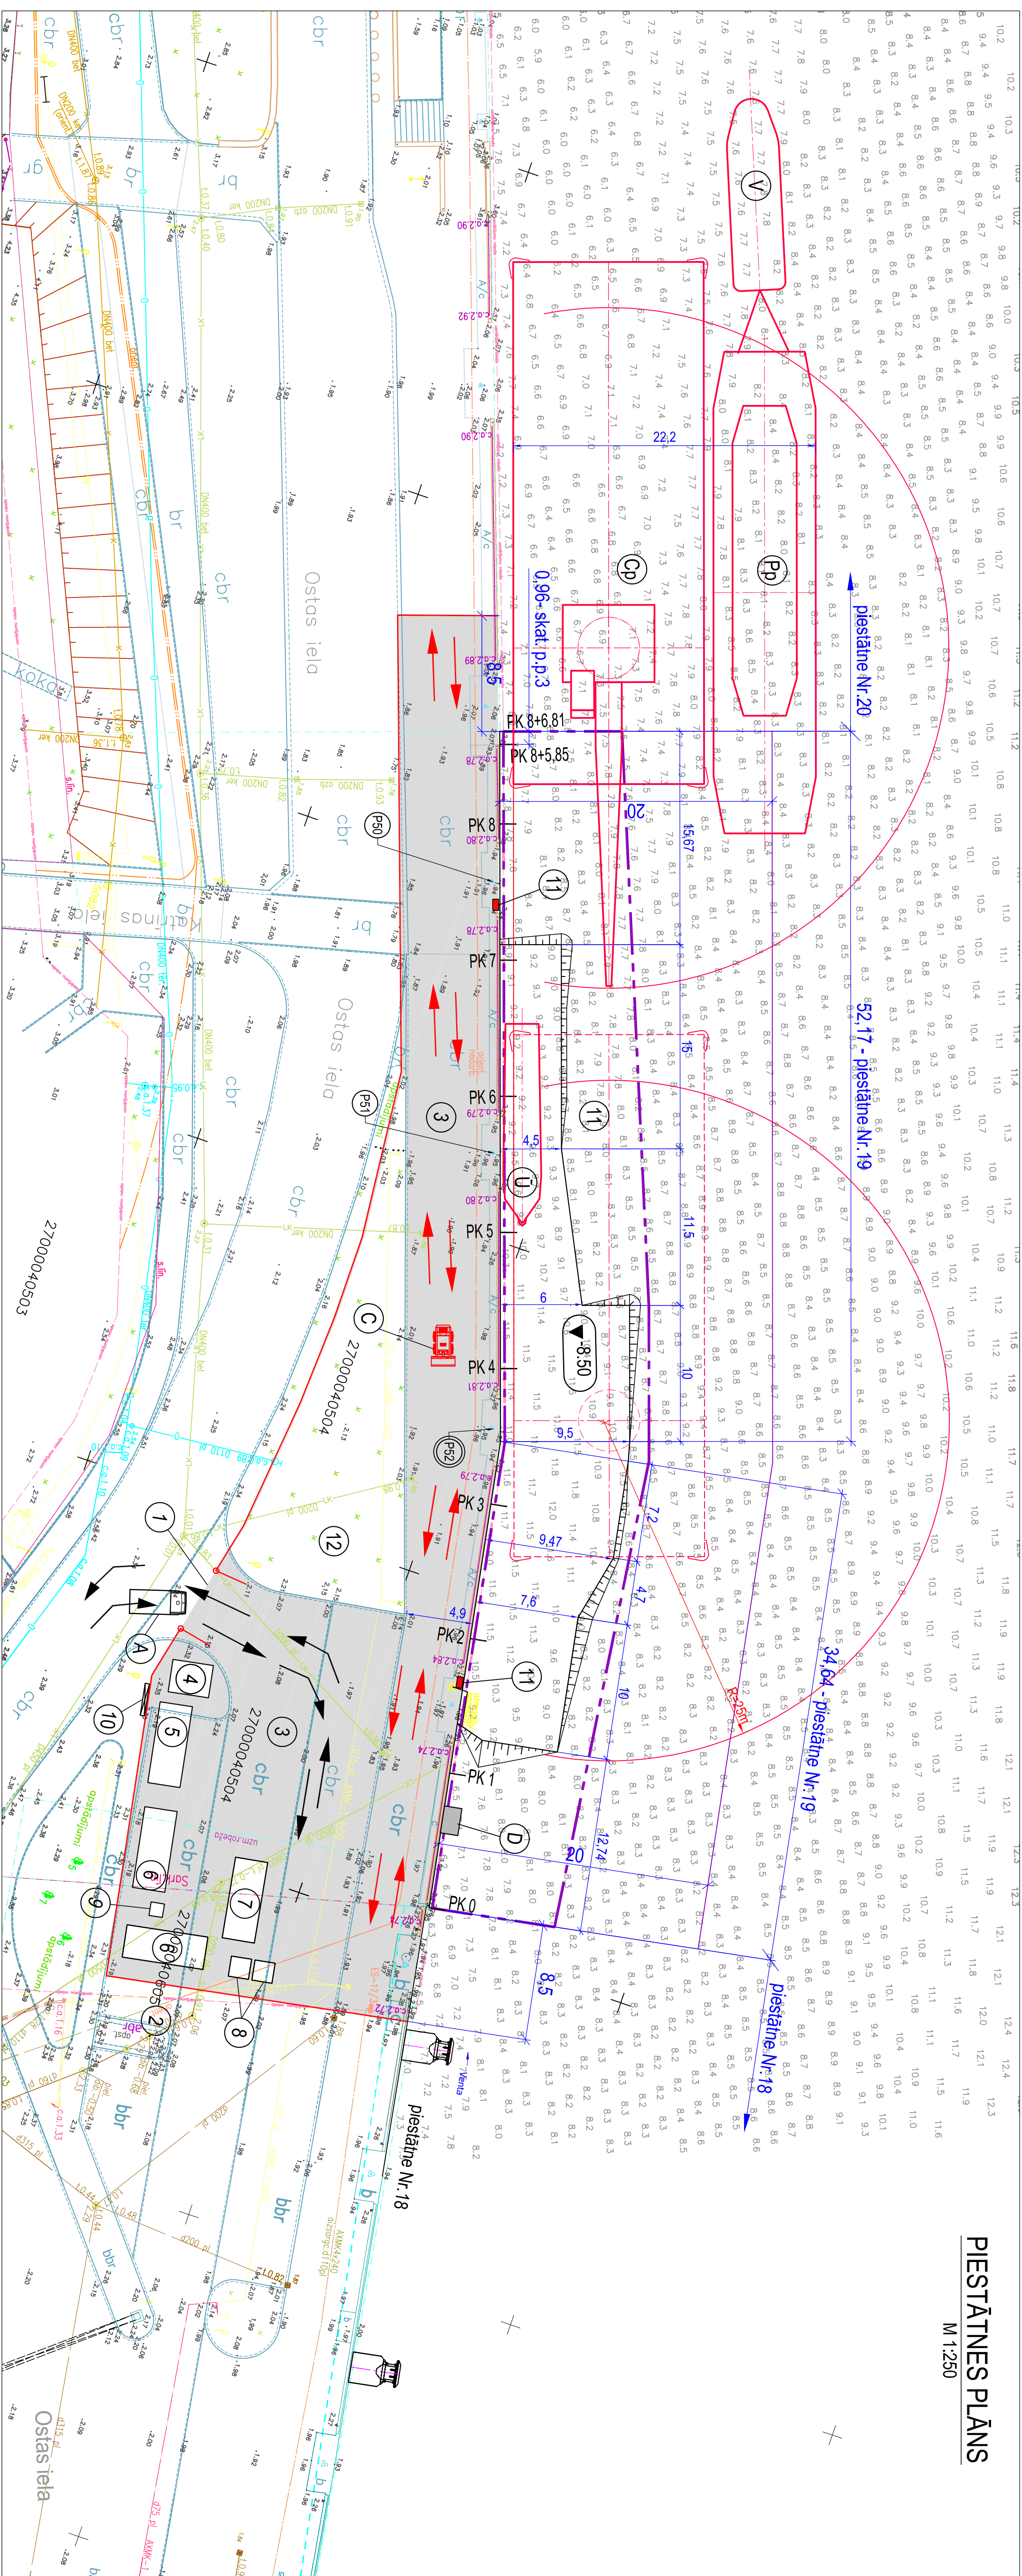
Būvlaukuma ierīkojība
	①	Būvlaukuma ekspluatācijas numurs.
	(P-50)	Esošās joleļa numurs.
	C	Pasāģējkrāvējs
Fenderu sistēmas renovācija	A	Auditorsports (kravas) 3t
	D	Darba pontons 2x1m, izmantoti pie fenderu remonta
	Gp	Peldošais celtnis c/s ftl
	Pp	Peldošais kravas pontons c/s 200-300t
Gultnes pabeigšana līdz -8,5	U	Ūdenslīdņu stādņas kulems
	V	Velikoms 300 zs
