| Objekts: "Valsts 1.šķiras autoceļa P108 lietuss ūdens kanalizācijas kolektora atjaunošana ar oderēšanas metodi Zvaigžņu ielā no Putnu ielas līdz Inženieru ielai, Ventspilī" | | | | | | | |
| Pasūtītājs: Ventspils brīvostas pārvalde | | | | | | Projekta Nr. 2015/121P | |
| Amats | Uzvārds | Paraksts | Datums | Atjaunojamā sadzīves kanalizācijas kolektora garenprofils | Stadija | Lapa | Lapas |

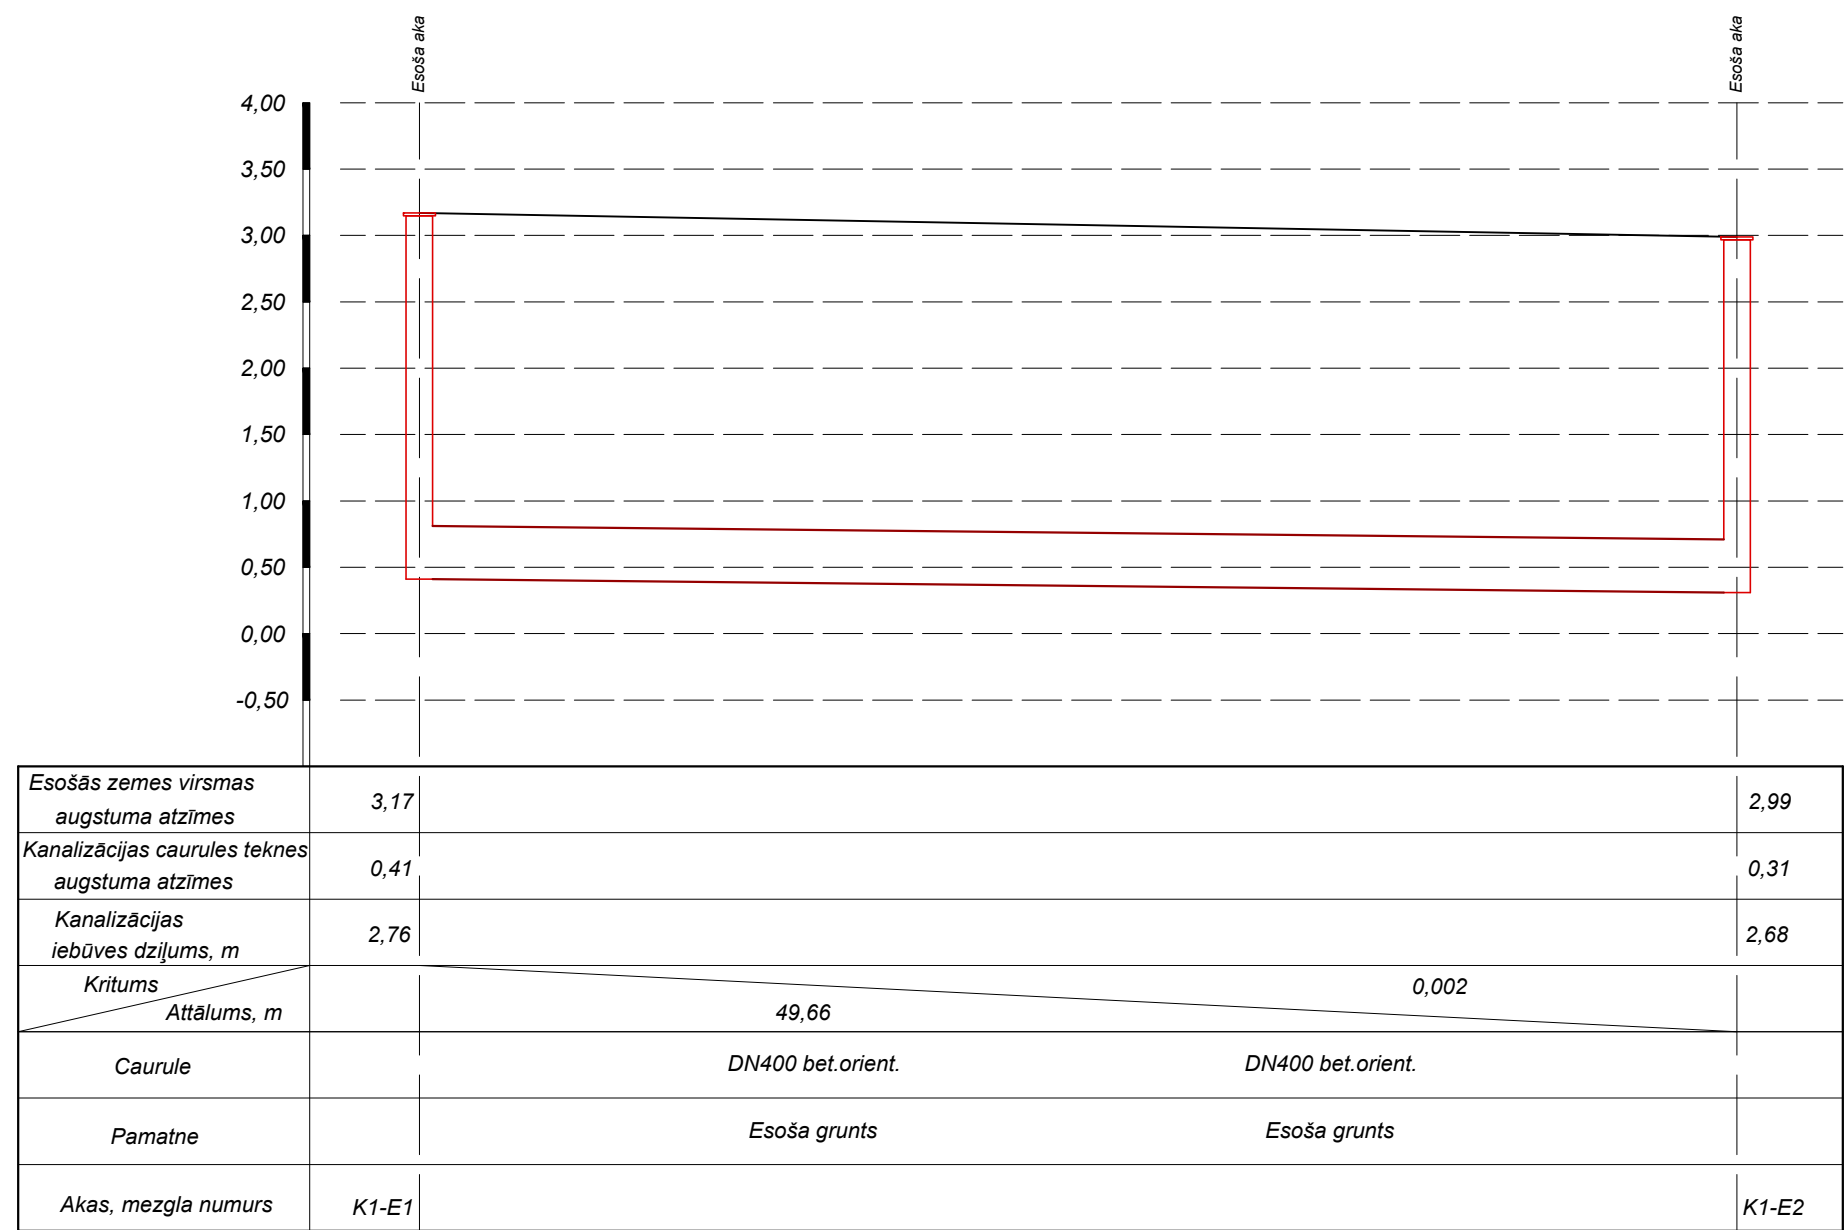
| Būvprojekta vad. | M.Priedēns | | 25.02.2015. | | TP | ŪKT - 4 | |

Piezīme:
Šķērsojamās caurules un kabeli nav parādīti, jo rakšanas darbi netiek veikti, kolektors tiek renovēts ar beztranšējas metodi - oderēšanu.

| | | | | Mv 1:50; Mh 1:250 | | | |
