SIA URBŠANAS CENTRS

Ūdensieguves urbumu Talsu ielā 200, Ventspilī Apsekošanas akts

Ūdensieguves urbumi Talsu ielā 200, Ventspilī

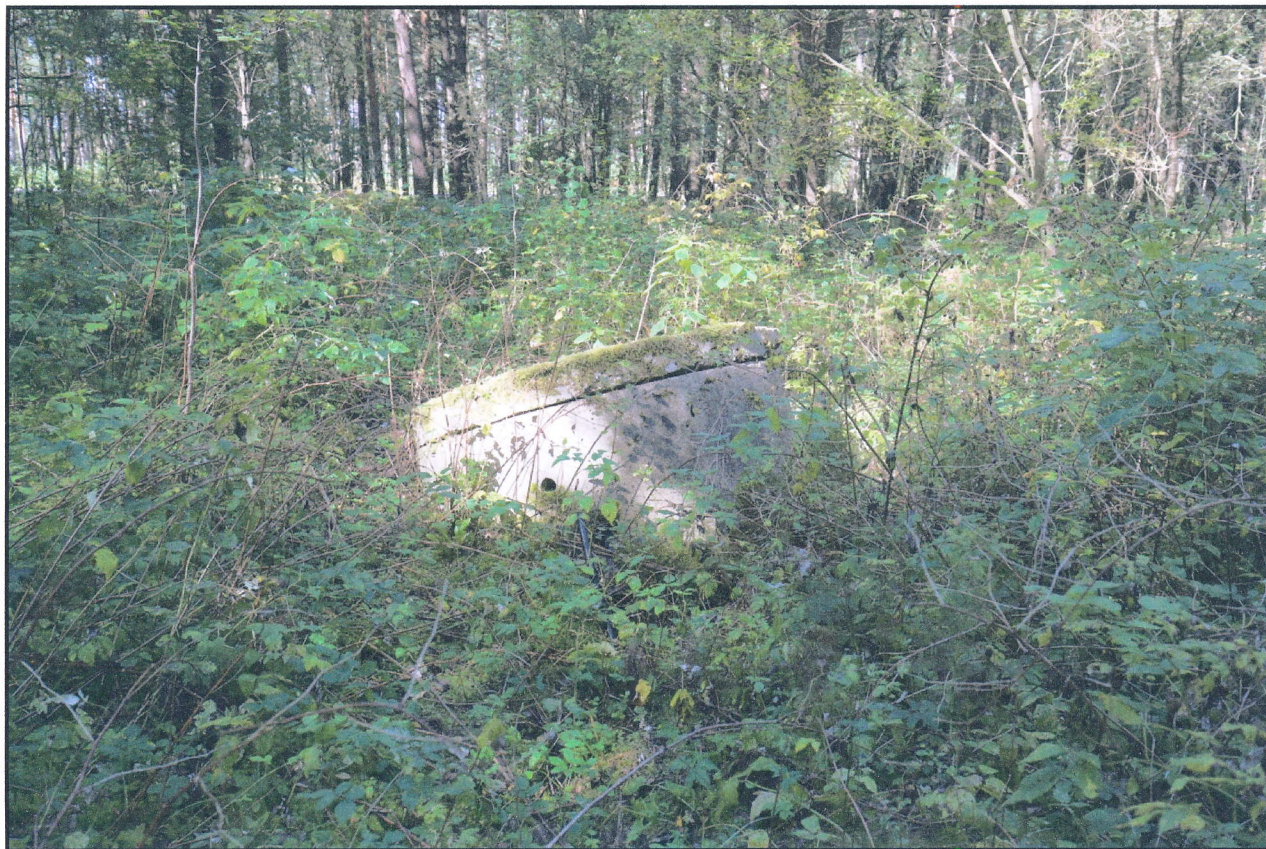
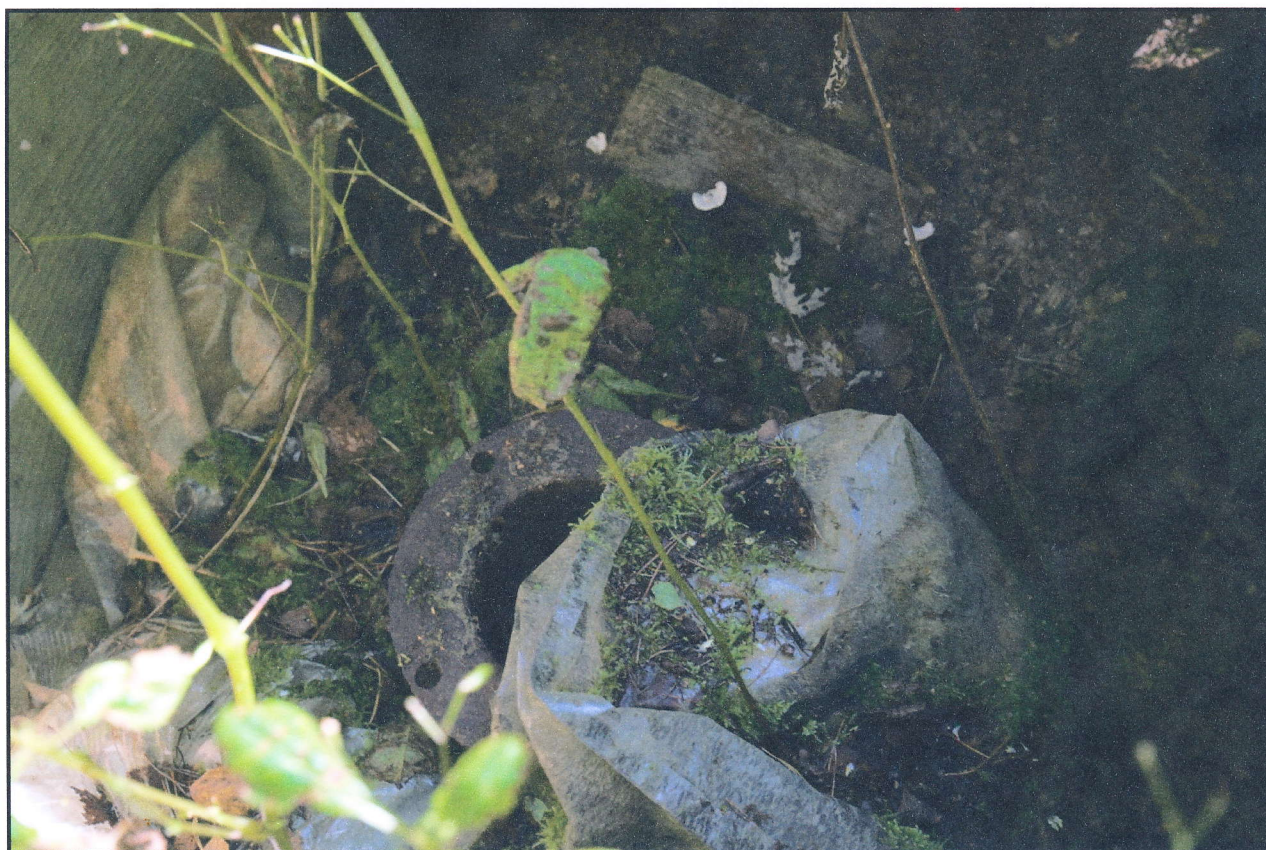
Urbums Nr. 4233

Nr.p.k.	Urbuma Nr. LVĢMC datu bāzē "Urbumi"	Urbuma koordinātas, LKS-92		Urbuma atrašanās vietas un stāvokļa apraksts
		X	Y	
1	4233	6 366 684	358 035	Urbuma koordinātes neatbilst Datu bāzes koordinātēm. Urbums atrodas mežā. Urbums ir brīvi pieejams, nav aiztamponēts, urbuma stobrs ir vaļā. Dzelzsbetona grods stipri sašķiebies.
2	4234	6 366 364	358 003	Urbuma koordinātes atbilst Datu bāzes koordinātēm. Urbums atrodas dzelzsbetona grodā, groda vāks ir nocelts. Urbuma vieta ir aizbērtā ar zemi un būvgružiem. Urbuma atvere nav redzama. Urbuma tehniskais stāvoklis nav zināms.
3	4658	6 366 347	358 022	Urbuma koordinātes atbilst Datu bāzes koordinātēm. Urbums atrodas uzbērumā, dzelzsbetona grodos ar vaļēju lūku. Urbuma vieta ir applūdusi. Urbuma atvere nav redzama. Urbuma tehniskais stāvoklis nav zināms.
4	4657	6 366 671	358 058	Urbuma koordinātes neatbilst Datu bāzes koordinātēm. Urbums atrodas mežā. Urbums ir labā tehniskā stāvoklī (apsekots un pārbaudīts 2016. gada 04. augustā).
