# SIA URBŠANAS CENTRS

Datums: 16.09.2016.

## Ūdensieguves urbumu Talsu ielā 200, Ventspilī Apsekošanas akts

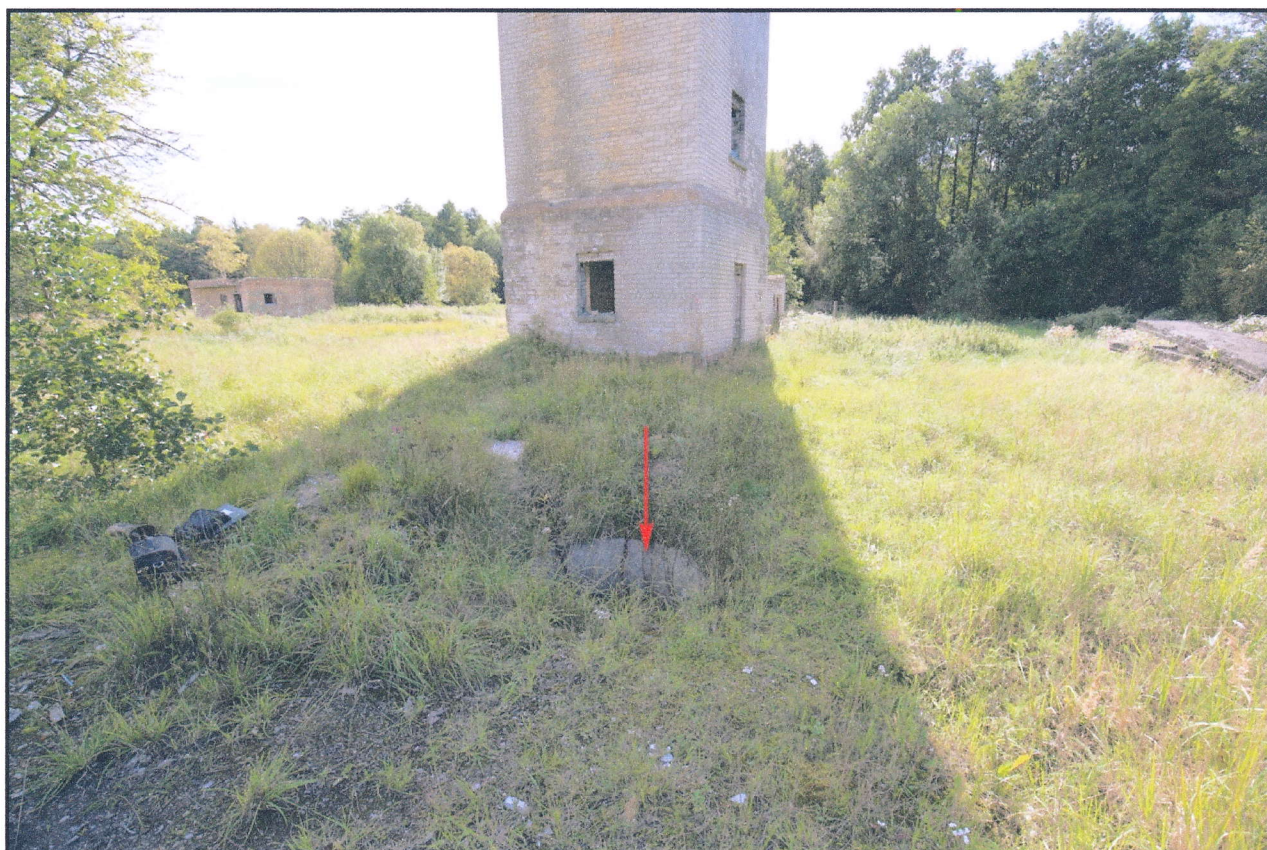
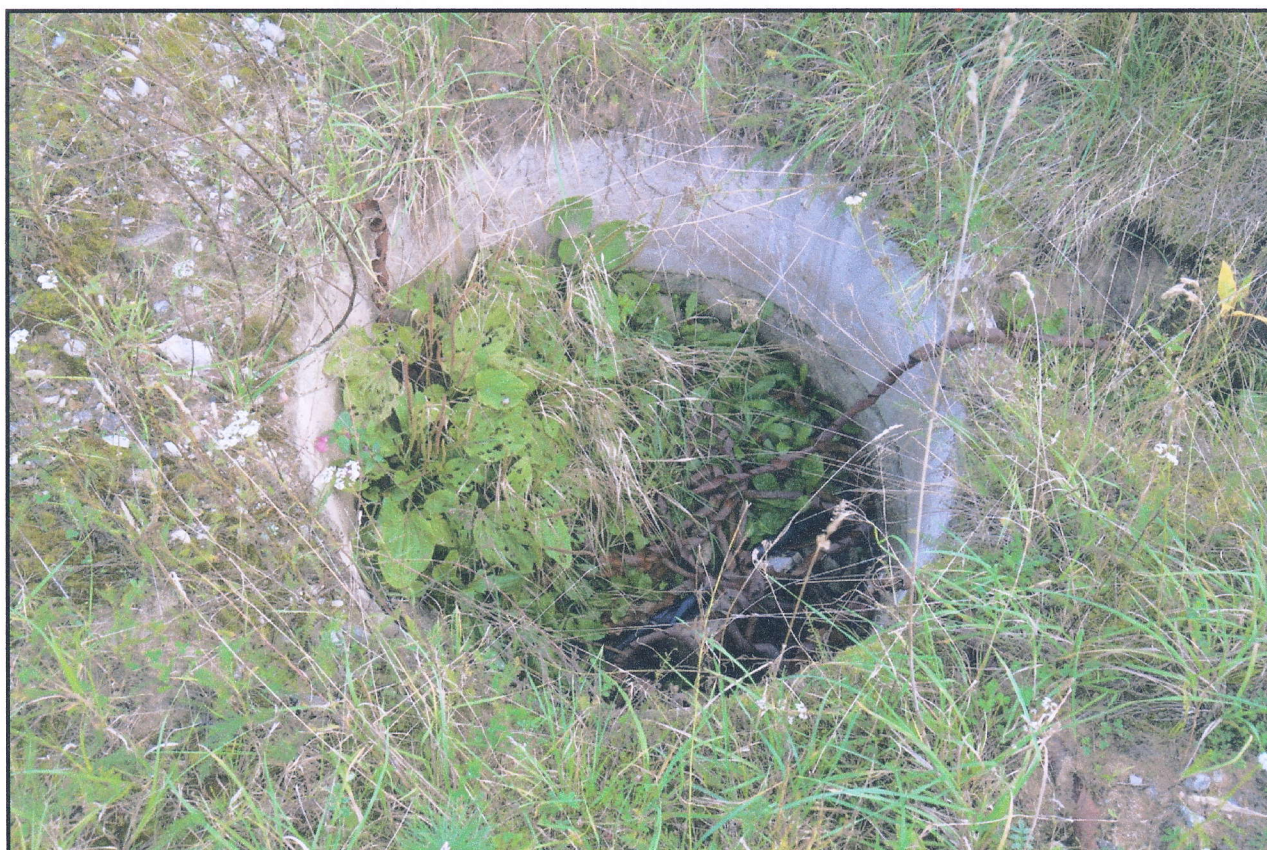
| Nr.p.k. | Urbuma Nr.<br>LVĢMC datu<br>bāzē<br>"Urbumi" | Urbuma koordinātas,<br>LKS-92 | | Urbuma atrašanās vietas un stāvokļa apraksts |
|---|---|---|---|---|
| 2 | 4234 | 6 366 364 | 358 003 | Urbuma koordinātes atbilst Datu bāzes koordinātēm. Urbums atrodas dzelzsbetona grodā, groda vāks ir nocelts. Urbuma vieta ir aizbērtā ar zemi un būvgružiem. Urbuma atvere nav redzama. Urbuma tehniskais stāvoklis nav zināms. |

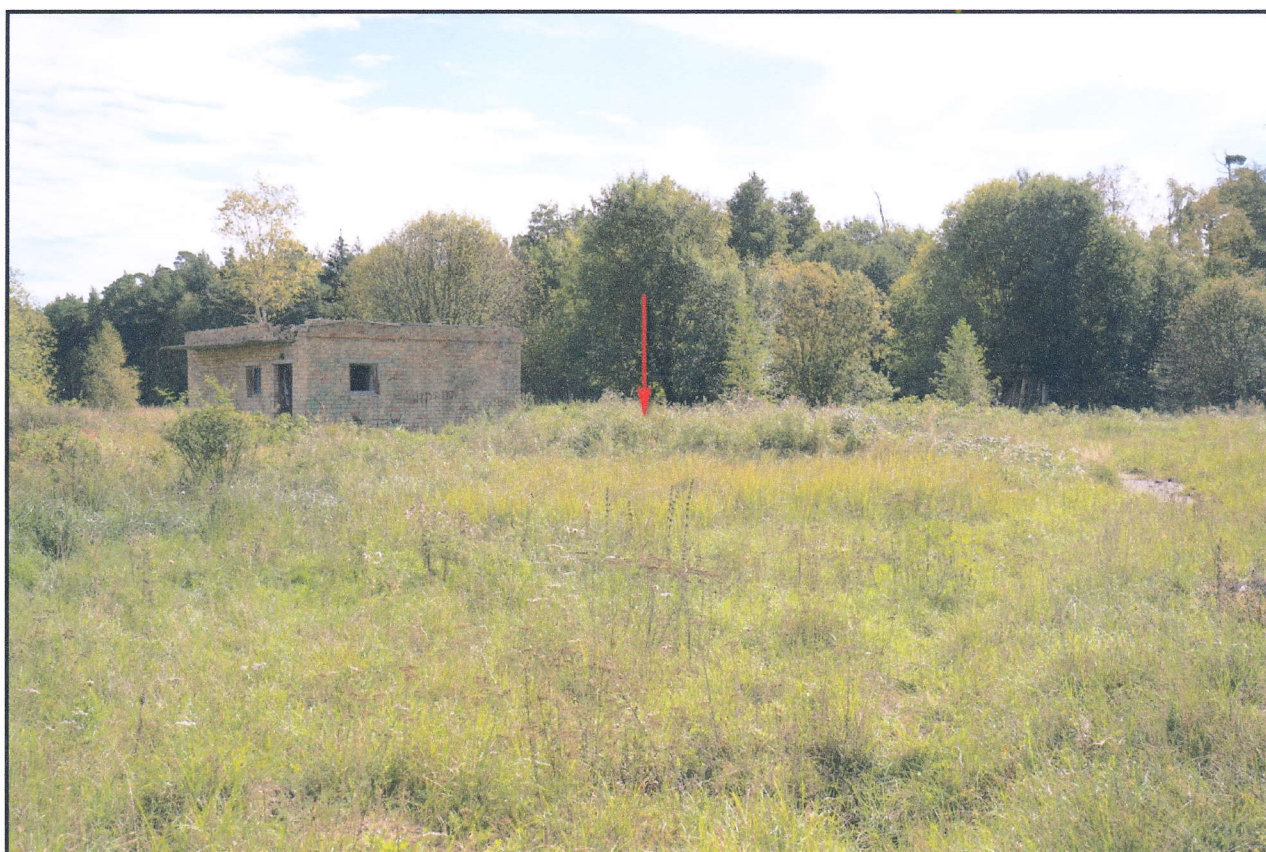
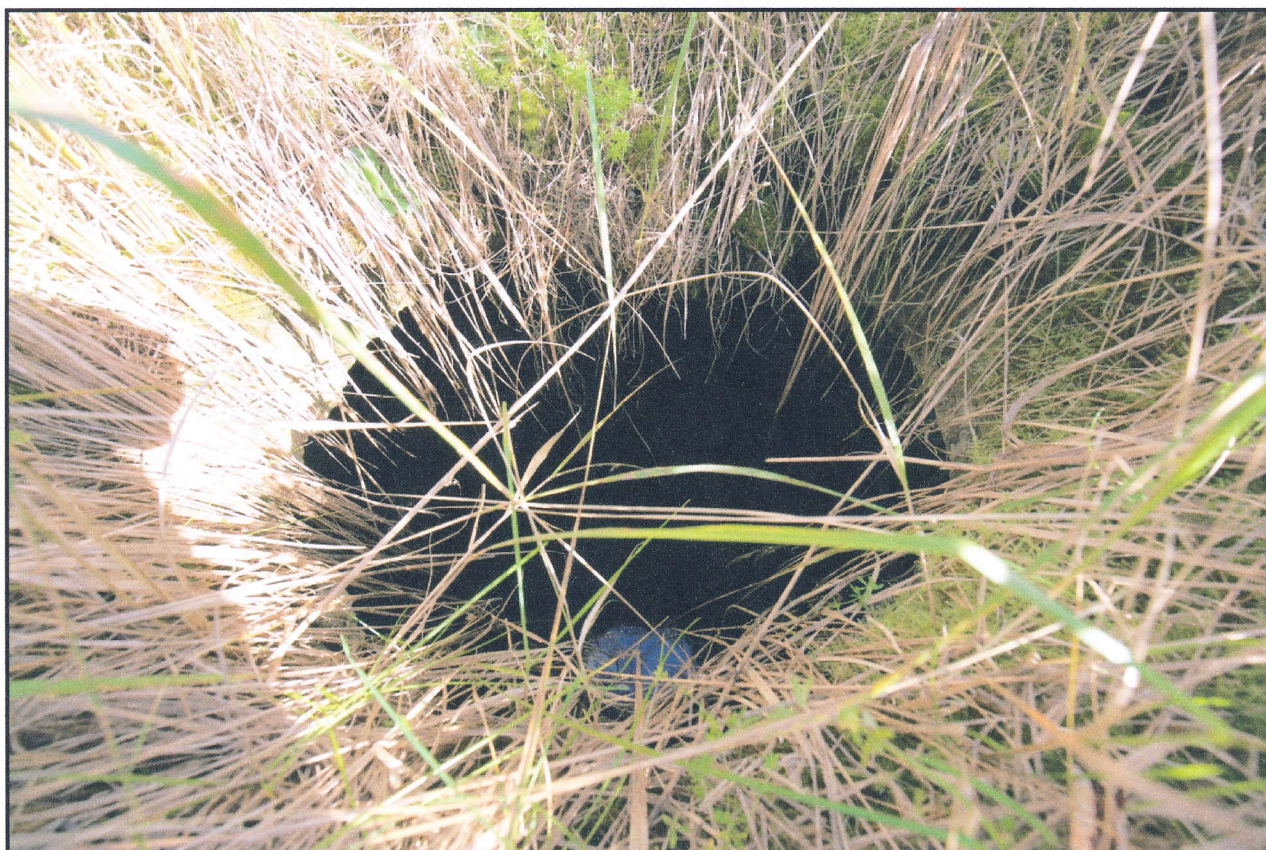
Urbums Nr. 4658

| Nr.p.k. | Urbuma Nr.<br>LVĢMC datu<br>bāzē<br>"Urbumi" | Urbuma koordinātas,<br>LKS-92 | | Urbuma atrašanās vietas un stāvokļa apraksts |
|---|---|---|---|---|
| 3 | 4658 | 6 366 347 | 358 022 | Urbuma koordinātes atbilst Datu bāzes koordinātēm. Urbums atrodas uzbērumā, dzelzsbetona grodos ar vaļēju lūku. Urbuma vieta ir applūdusi. Urbuma atvere nav redzama. Urbuma tehniskais stāvoklis nav zināms. |

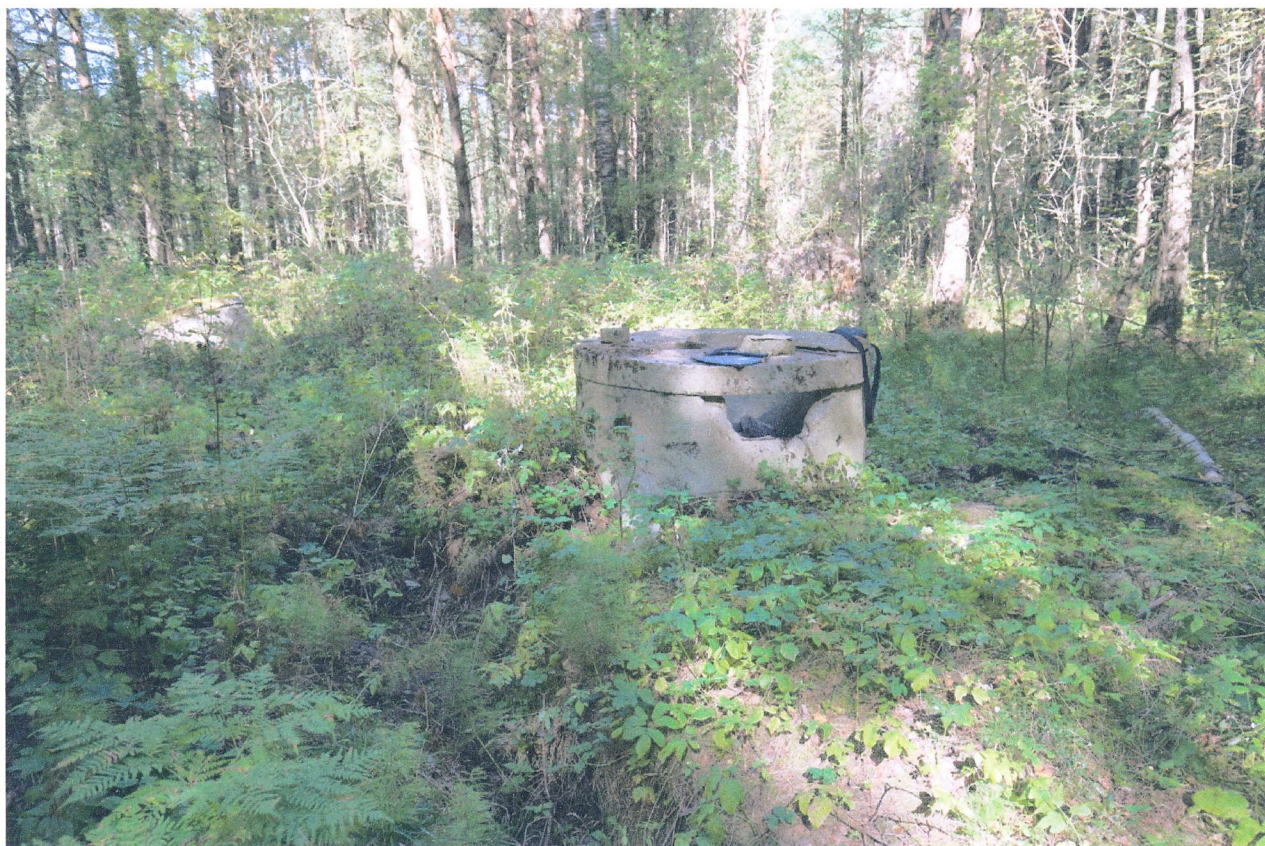
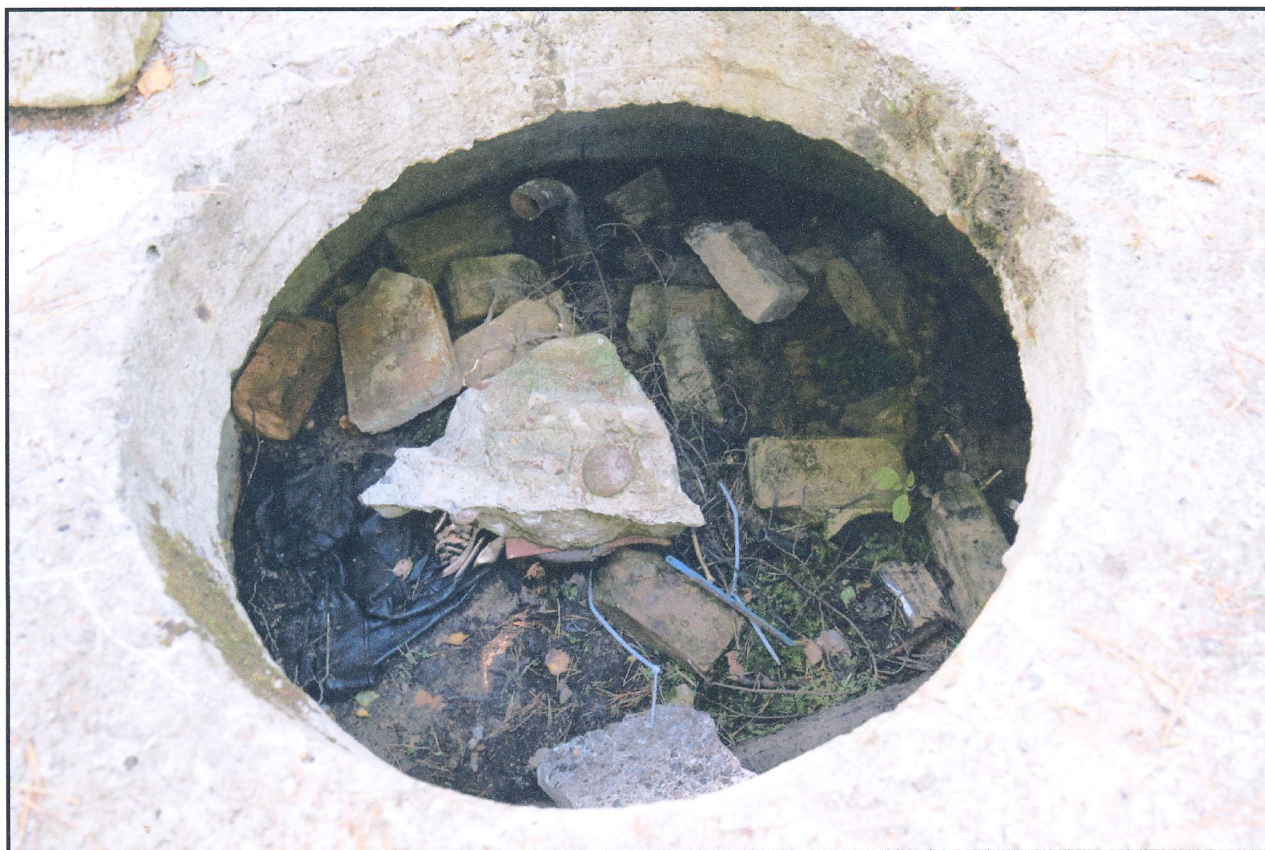
Urbums Nr. 4657

| Nr.p.k. | Urbuma Nr.<br>LVĢMC datu<br>bāzē<br>"Urbumi" | Urbuma koordinātas,<br>LKS-92 | | Urbuma atrašanās vietas un stāvokļa apraksts |
|---|---|---|---|---|
| 4 | 4657 | 6 366 671 | 358 058 | Urbuma koordinātes neatbilst Datu bāzes koordinātēm. Urbums atrodas mežā. Urbums ir labā tehniskā stāvoklī (apsekots un pārbaudīts 2016. gada 04. augustā). |
