<div>AS "VCI" Aveņu iela 1, Ikšķile, Ikšķiles nov., LV – 5052.</div>			Pasūtītājs : Ventspils pašvaldības iestāde "Komunālā pārvalde".			Pasūtījuma Nr. 16/3.1–2			
				Objekts: Dzintaru ielas posma no Lokomotīves 5 līdz Dzintaru ielai 5 asfalta seguma atjaunošana, Ventspilī.			Marka	Lapa	Mērogs
Būvproj.vad.		G.Lasmanis	05.2016.	Rasējums: Satiksmes organizācijas plāns būvdarbu laikā. 5. posms.			DOP–1	5	M 1:500
Projektēja		J.Barons	05.2016.						
Pārbaudīja		A.Done	05.2016.						
							Stadija: BP

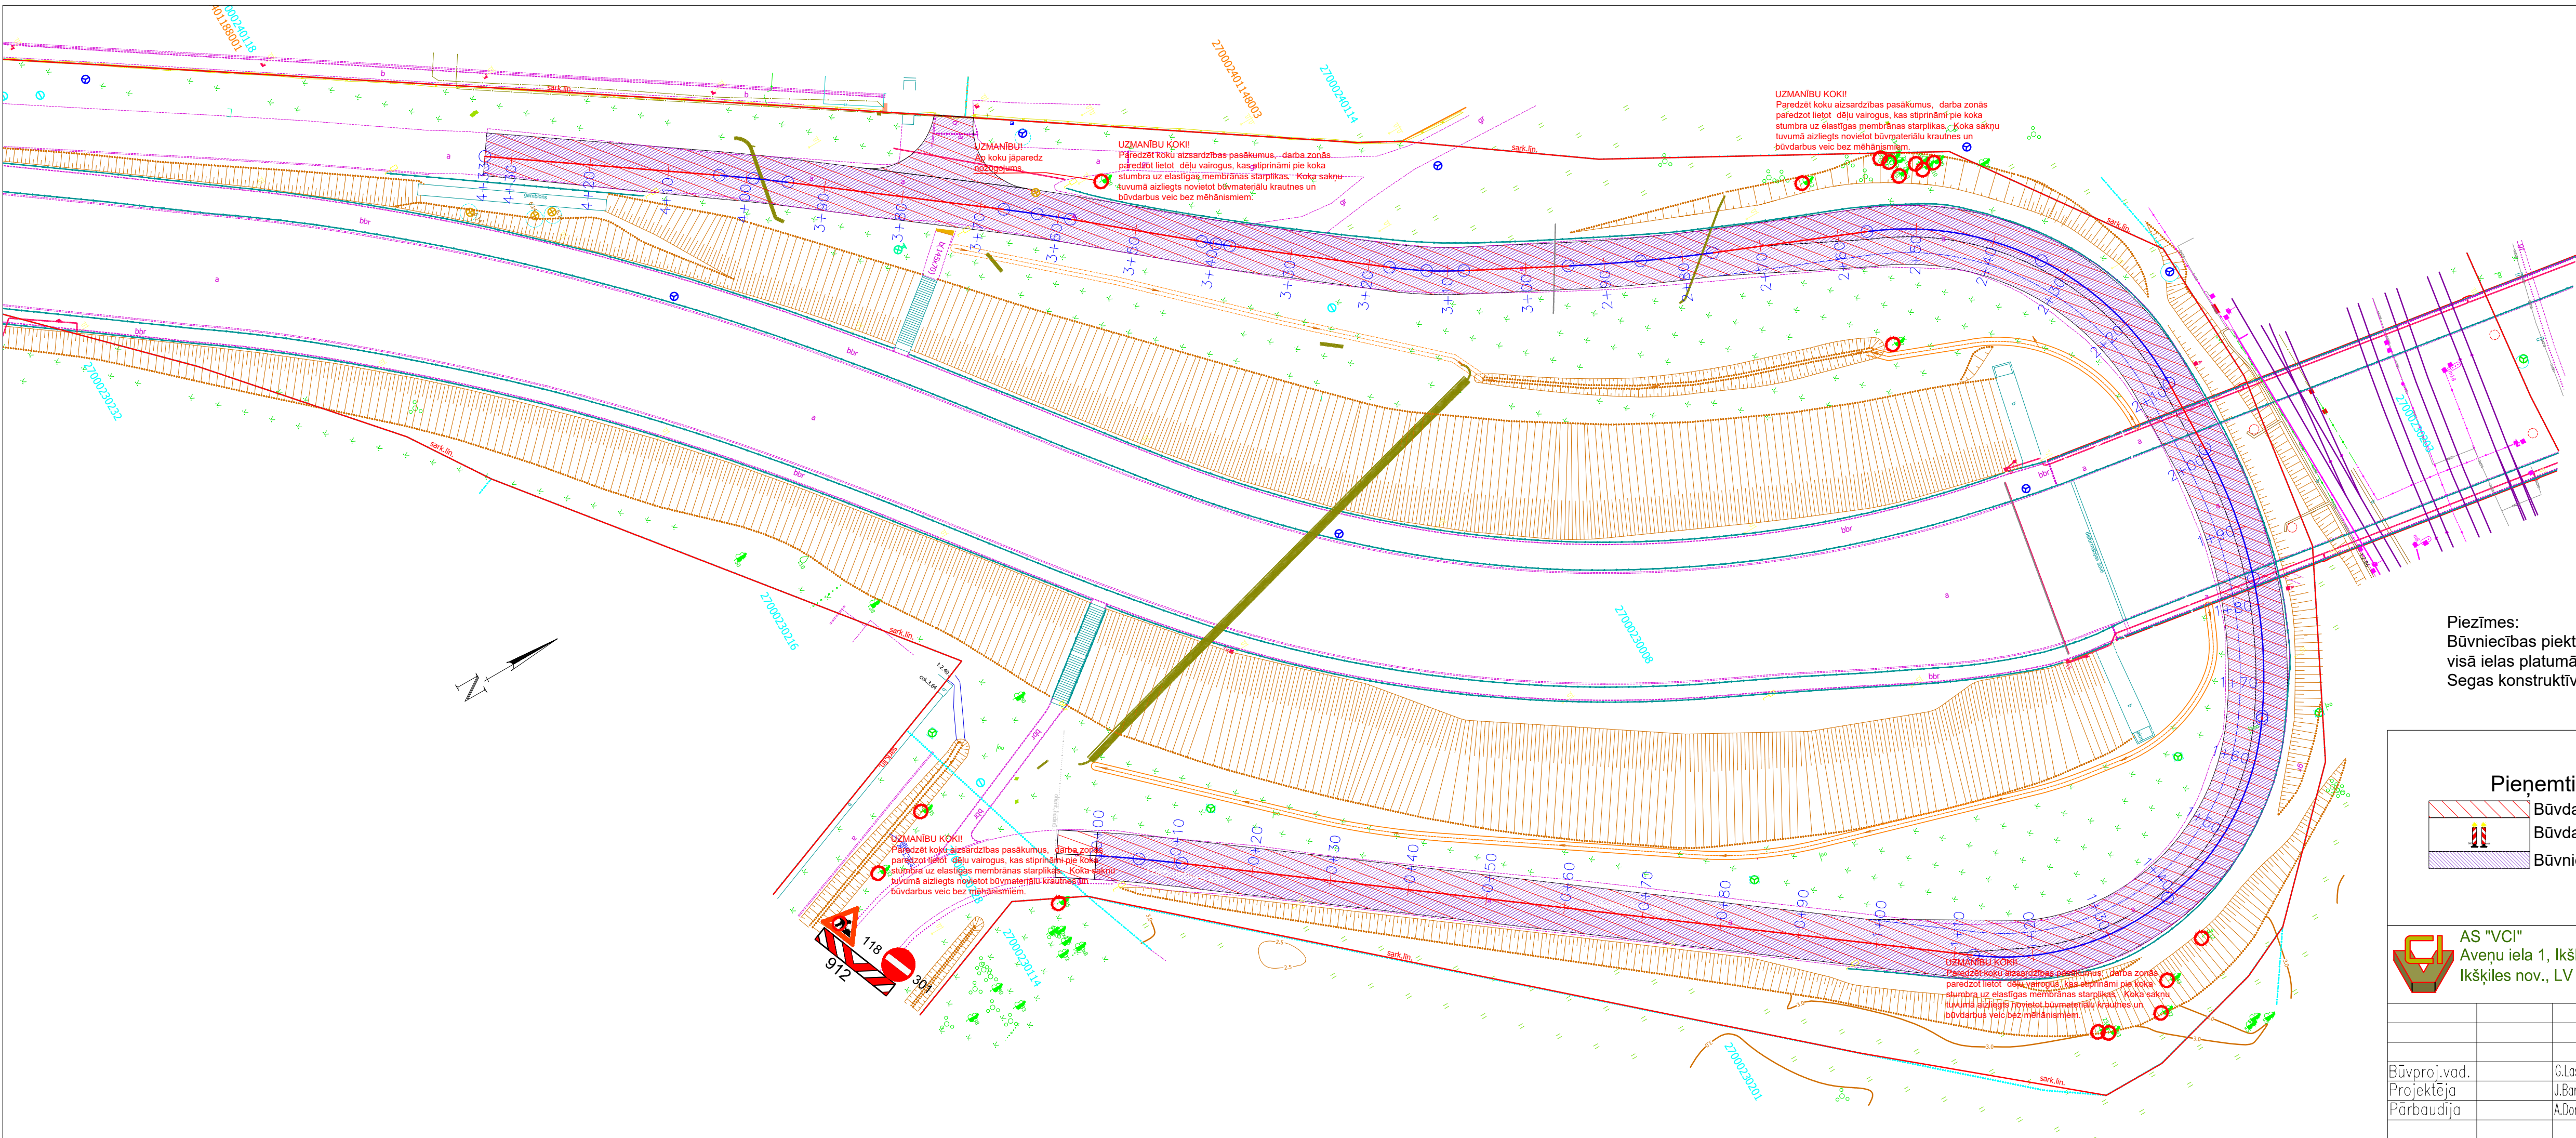
Piezīmes:
Būvniecības piektajā posmā veic seguma dilumkārtas izbūvi. Izbūvi veic vienlaicīgi visā ielas platumā slēdzot satiksmi objektā. Asfaltbetona dilumkārtai veido karsto šuvi. Segas konstruktīvās kārtas skatīt rasējumos CD-5-1 līdz CD-5-3.
