Skaidrojošais apraksts.

Ostas darbnīcu ēku kompleksa pirmsprojekta izpēte izstrādāta pēc Ventspils Brīvostas pārvaldes pasūtījuma. Izpētes mērķis ir noteikt kompleksā ietilpstošo ēku arhitektoniski-māksliniecisko vērtību. Pirmsprojekta izpēte veikta apjomā, kas nepieciešams 1. kārtas projekta izstrādei, proti: K.Valdemāra ielas 12/14 teritorijas labiekārtojumam, kurā paredzēta vairāku kompleksa ēku nojaukšana un saglabājamo ēku konservācija.

Ostas darbnīcu (sākotnēji ostas fabrika) kompleksā ietilpst vairākas ēkas: darbnīcas ēka 001 ar piebūvēm A, B, D, noliktavas ēkas 002, 003, nojumes 005, 008, boju remontdarbnīca 010, garāža 012 un divas transformatoru apakšstacijas 005, 011.

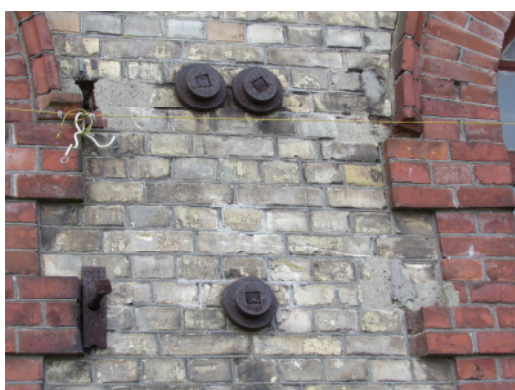
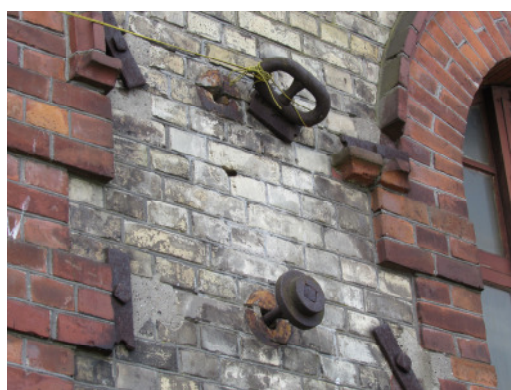
Saglabājamās metāla konstrukcijas

Oriģinālās metāla detaļas pie ēkas 001 2. korpusa Z un D fasādēm. Saglabājamās visas uz fasādes esošās šādas detaļas.

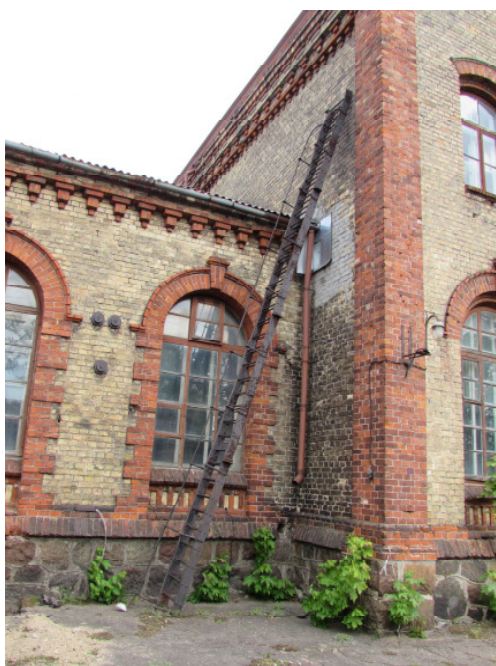
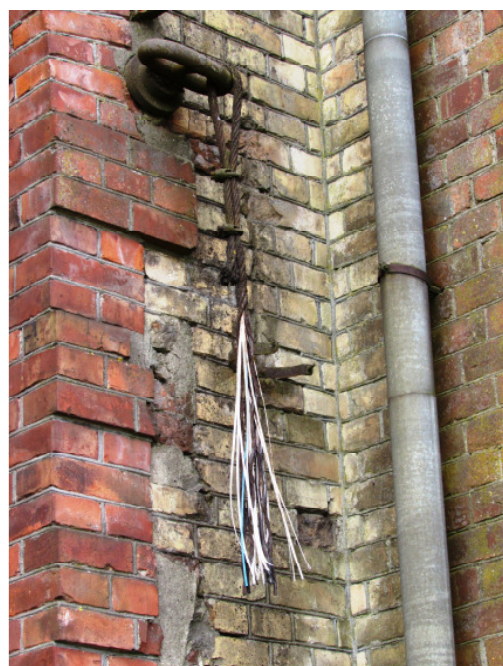
Saglabājamās kāpnes

Gredzens saglabājams, noņemama trosē

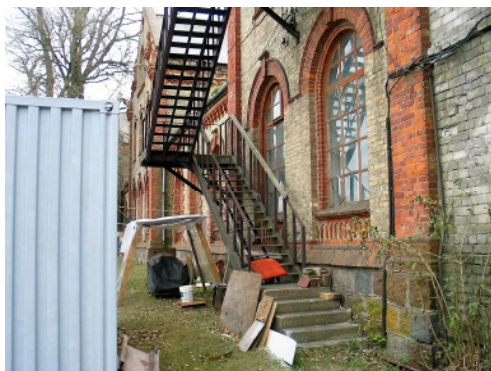
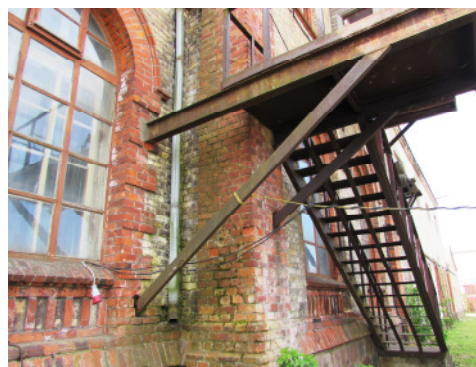
Demontējamās metāla konstrukcijas

Metāla kāpnes pie ēkas 001 5. korpusa Z fasādes. Izkaltās ligzdas aizmūrēt ar XX gs. sākuma ķieģeli.

2) Nojaucamas piebūves A, B, starpbūve D un kāpnes ar otrā stāva izbūvi Ostas ielas fasādē;

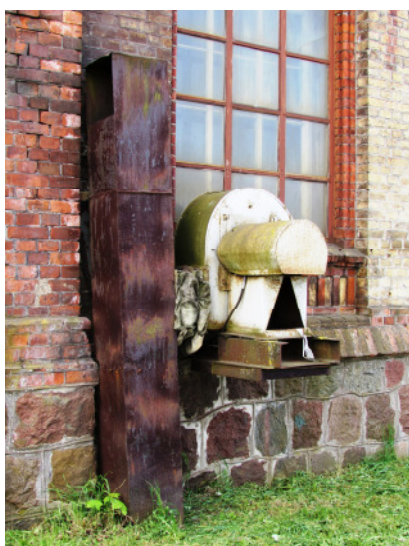
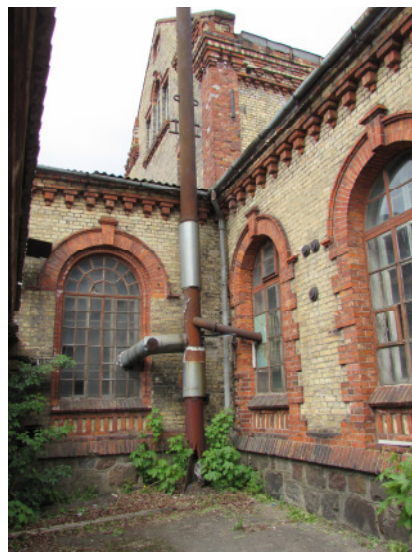
Demontējamās ventilācijas iekārtas.

- 6) Aizmūrētās logu aillas, kurās ir saglabājušies rāmji, atjaunojamas, kur to nav, var tikt saglabāts aizmūrējums;
- 7) Sakārtojami vārti, ārdurvis, iestiklojami logi, salabojams jumts, teknes un notekcaurules;
- 8) No fasādēm noņemami visi nevajadzīgie kabeļi, metāla skursteņi un ventilācijas izvadi (skat. attēlus). Saglabājamās pieslienamās metāla kāpnes pie ēkas **001** pirmā korpusa, kā arī citas oriģinālās fasādes metāla detaļas (skat. attēlus);
- 9) Atjaunojams fasādes ķieģeļu mūrējums vietās, kur tas ir bojāts;
- 10) Telpās nodrošināma dabīgā ventilācija.
- 11) Logus un durvis pagaidu variantā krāsot tonī 4858 pēc Tikkurila Facade kataloga.

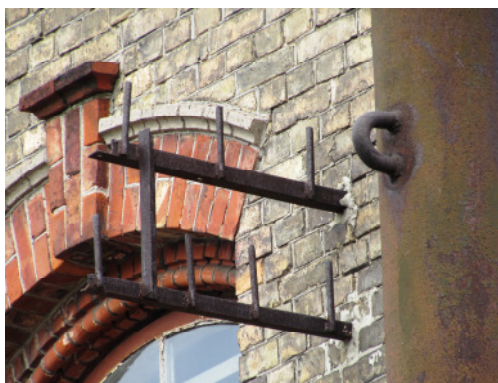
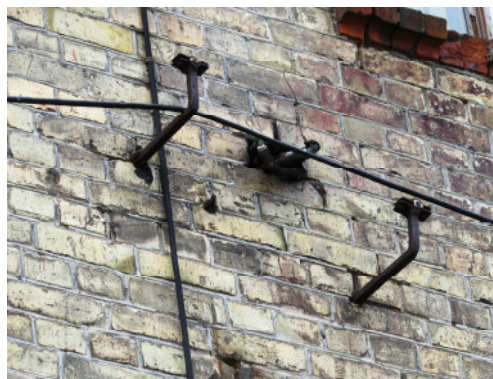
Demontējamie kronšteini, kabeli un caurules.

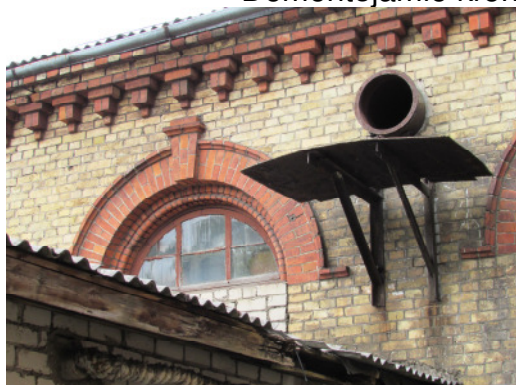
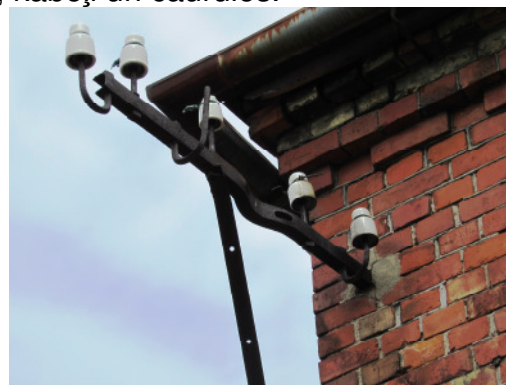
Demontējamā nojume un el. izolatoru kronšteins.
Saglabājama caurule dabīgai ventilācijai.
