KONSTRUKTĪVI-TEHNOLOĢISKAIS RISINĀJUMS

VENTSPILS BRĪVOSTAS PIESTĀTNES NR.34 ČAULPĀĻA Ø1600mm REMONTAM AR 3.TIPA BOJĀJUMIEM

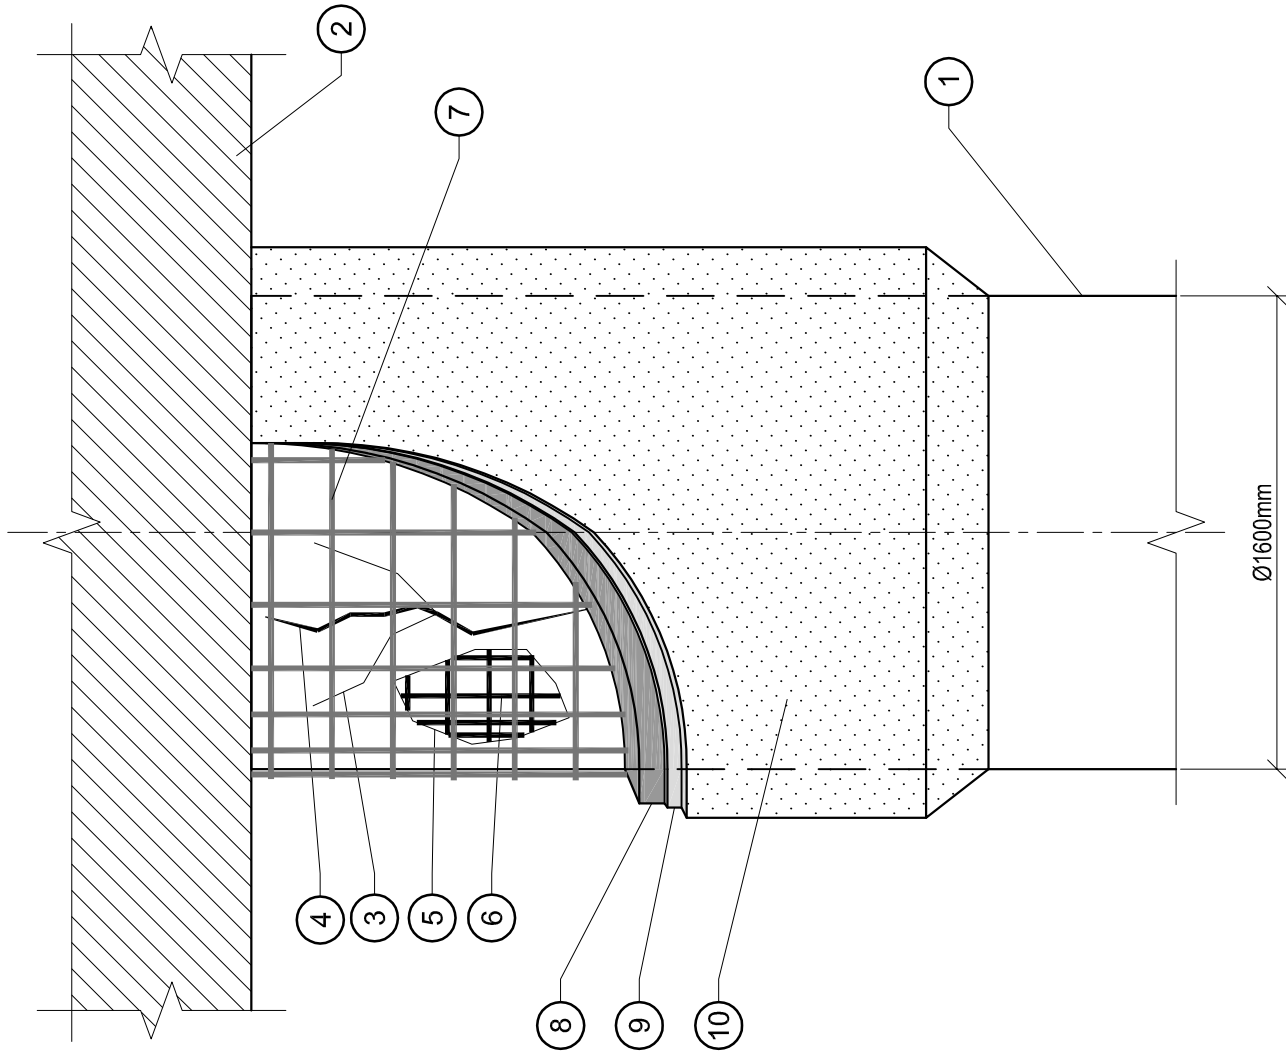
**GRIEZUMS A-A**  
**M1:25**

1. Čaulpālis Ø1600mm
2. Dzelzsbetona režģoga plātne
3. Matinpālis
4. Attīstīta plaisa
5. Betona aizsargslāņa bojājums
6. Apsēgta un korozijas bojāta armatūra
7. Papildus armējums
8. Lokāla betonēšana (betons C30/37)
9. Reprofilējotā polimērcementa kārtā
10. Aizsardzības konstrukcijas segums
11. Hermokamera (rasējumā nav parādīta)

1. Hermokameras sagatavošana, uzstādīšana darba stāvoklī.
2. Virsmas atīrīšana no jūras apaugumiem, slāņaina un bojāta betona atdalīšana, čaulpāja sagatavošana remontam.
3. Virsmas un atsegtās armatūras smilšstrūklošanas atīrīšana līdz Sa 2 ½.
4. Armatūras karkasa remonts un pastiprināšana (armatūra Ø10-16mm, B 500B).
5. Noņemamas metāla veidnes montāža.
6. Čaulpāja apbetonēšana (betons C30/37).
7. Noņemamas metāla veidnes demontāža.
8. Reprofilēšana, polimerementa kārtas uzklāšana.
9. Aizsardzības konstrukcijas seguma ierīkošana.
10. Hermokameras demontāža.
